山西省交口县山西华曜矿业有限公司  
建筑石料用灰岩矿资源开发利用和矿山  
环境保护与土地复垦方案

项目单位：山西华曜矿业有限公司

编制单位：山西沧岩土地矿产有限公司

编制时间：二〇二四年十一月

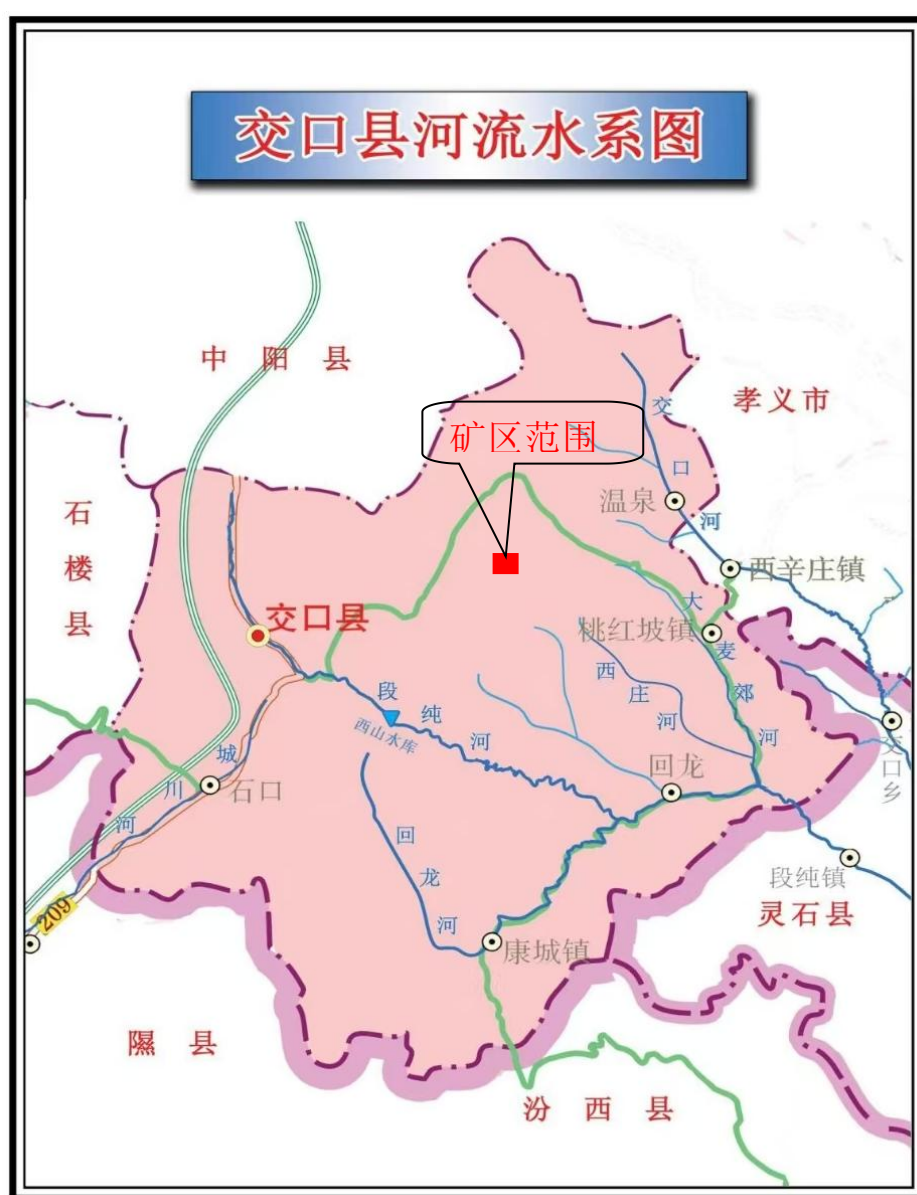
矿区内地表无常年性流水，仅在雨季才有洪水从山坡上流下。矿区地势北高南低，地形比较陡，沟谷切割深，汇水面积小。区内沟谷较为发育，所有沟谷均呈干涸状，降水后可能会产生较大的地表径流，融雪季节和雨季时沟谷中有短暂流水，向东南由大麦郊河汇入汾河，再流入黄河。

图 2-1 项目区水系图

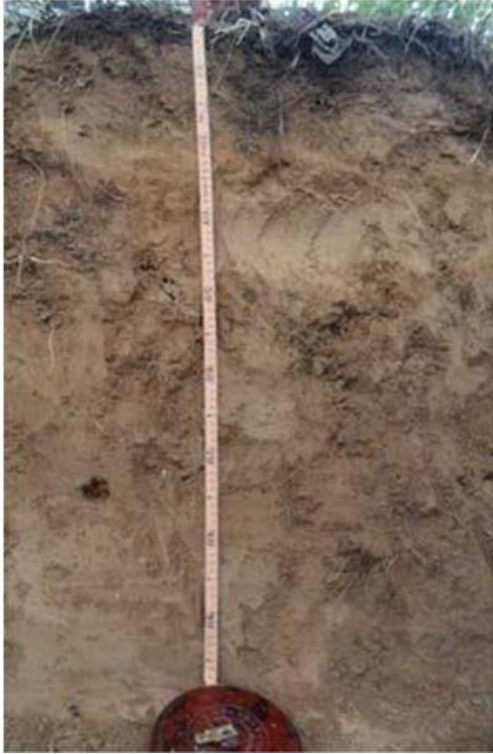
照片 2-1 林地土壤剖面图

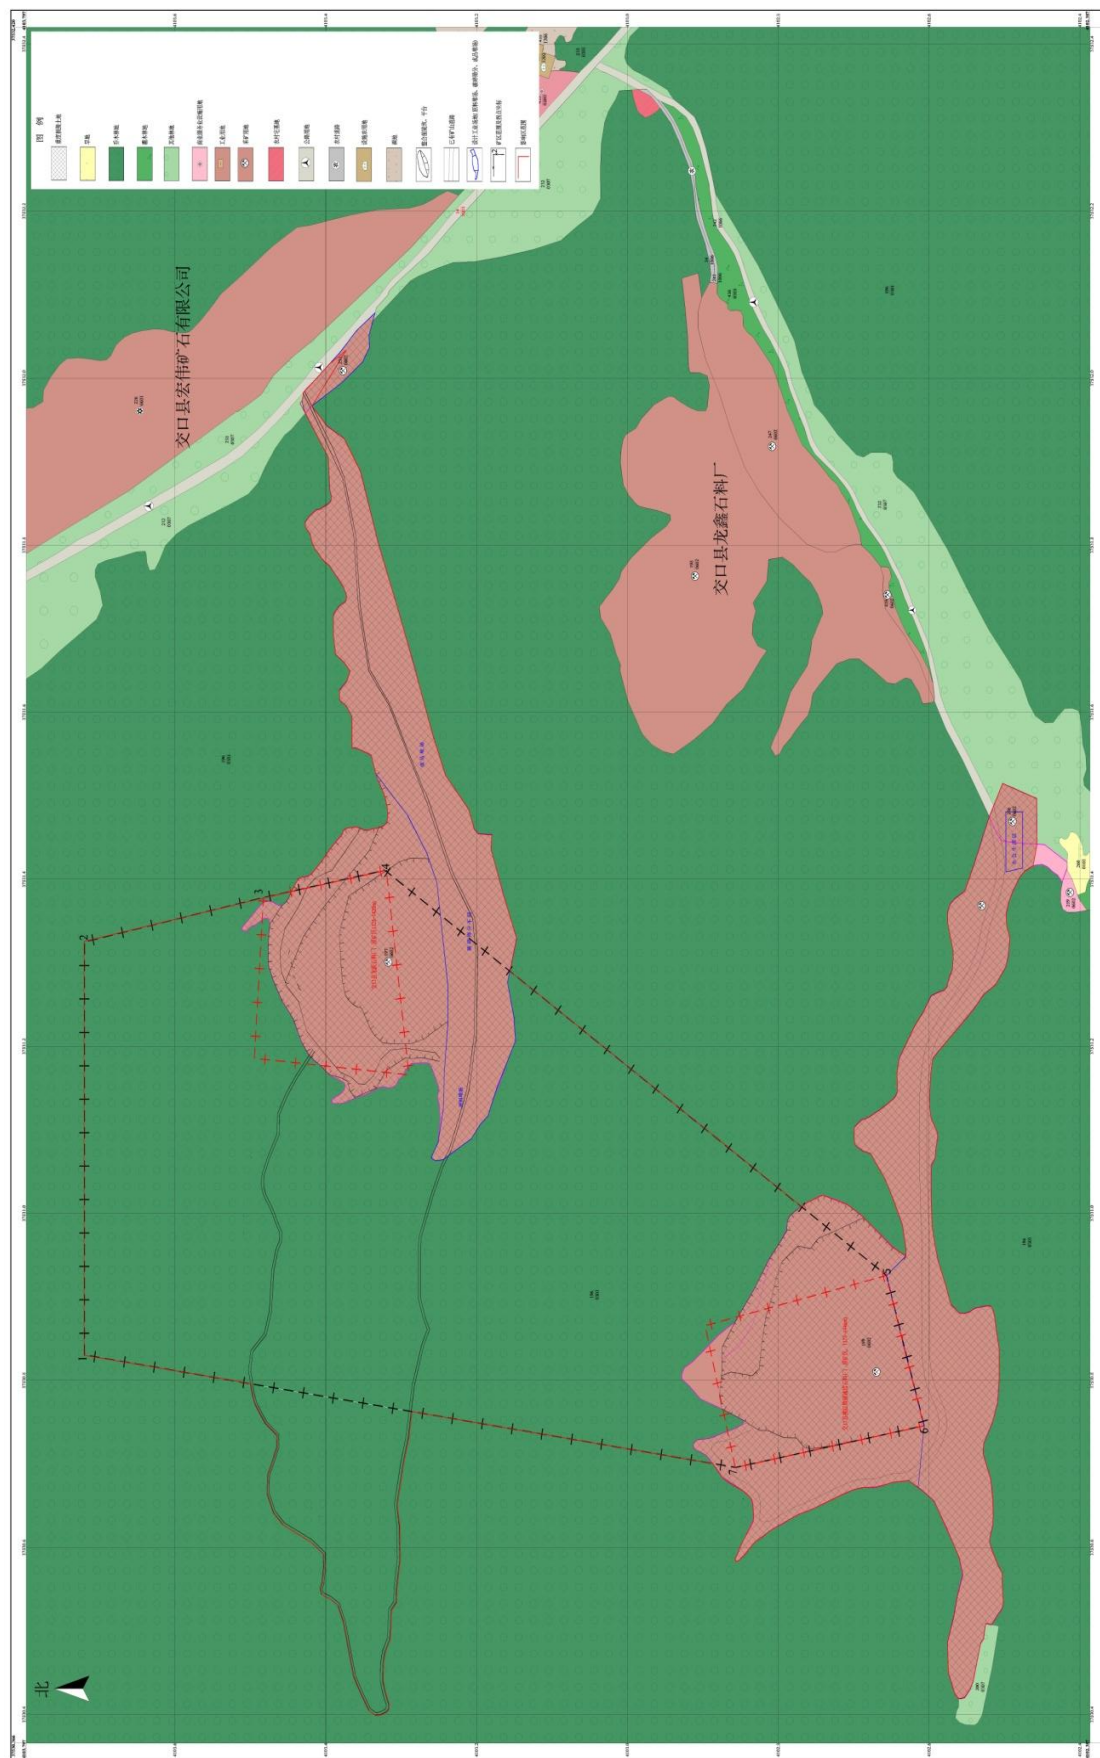
工矿仓储用地：采矿用地 27.36hm<sup>2</sup>，分布于矿区中部及矿区南部，为原交口县龙跃石料厂及交口县桃红坡镇诚信石料厂露天采场及工业场地。矿区外东南部采矿用地责任主体为交口县龙鑫石料厂，与本矿无关，矿区外东北部工业用地责任主体为交口县宏伟矿石有限公司，与本矿无关。

图 2-2 整合主体矿区土地利用现状图

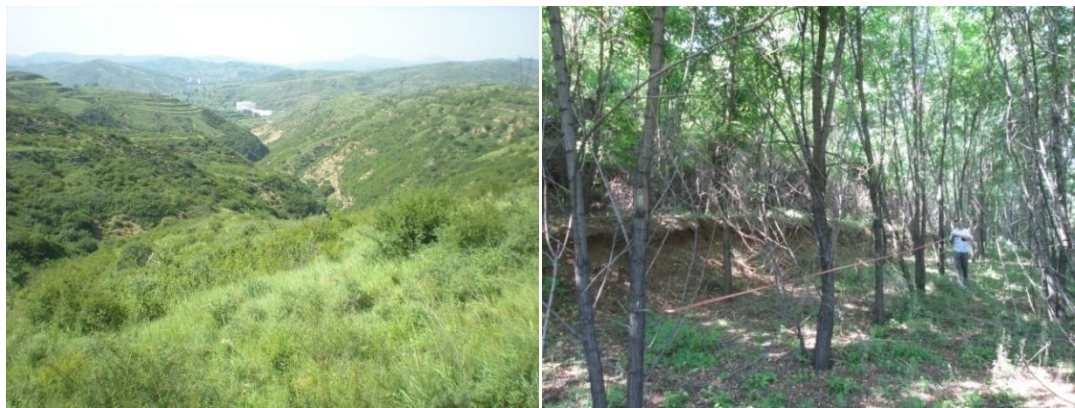
图 2-7 矿区范围内植被照片

针阔混交林乔木层郁闭度 0.4-0.5，总盖度在 75%-90%之间，高约 3.5-5 米。主要树种有油松高 5m-7m，胸径 10cm-15cm，山杨高 3m-5m，胸径 8cm-10cm，林下灌木灌木层盖度大概在 45-85%之间，高 1.5m-2m，主要物种有：三裂绣线菊、虎榛子、沙棘等。草本层盖度在 30-70%之间，高度 1 米左右，主要物种以苔草占优势，其次有白羊草、铁杆蒿、野艾蒿等。

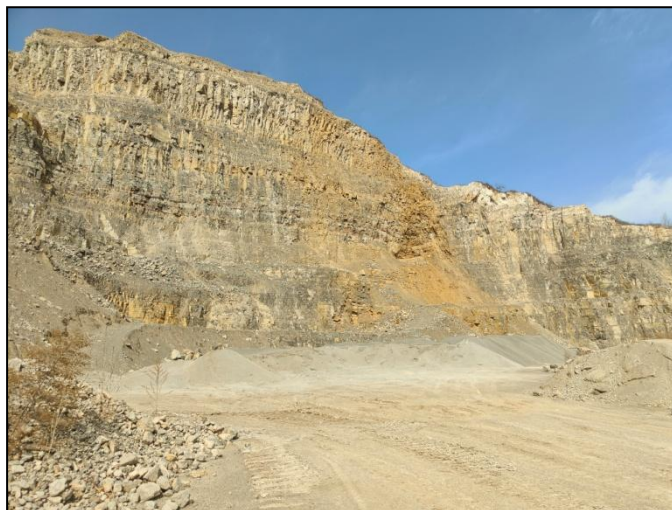
**照片 8-2 矿区南部露天采场边坡（镜向 40°）**

发育在矿区南部，为原诚信石料厂开采形成，东西长 183m，南北宽 164m，面积 5.61hm<sup>2</sup>。采坑陡坎自南向北变高、变陡，目前陡坎高度最大为 60m，采坑形成的边坡近似直立（80°），边坡倾向南、西，坡体岩性为奥陶系中统上马家沟组二段（O<sub>2</sub>s<sup>2</sup>）灰岩。对矿区工作人员造成影响，影响人数约 10 人，可能直接经济损失 100 万元。对照《矿山地质环境保护与恢复治理方案编制规范》附录 E，现状条件下，该坡体稳定性较好，坡顶未发现裂隙，该崩塌隐患发生的可能性较小，危害程度较小，危险性较小。

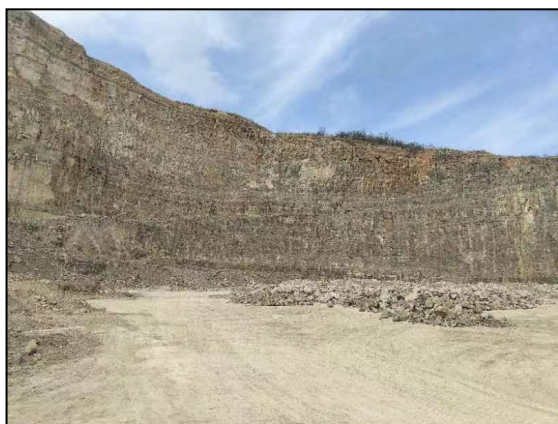
照片 8-3 矿区中部采场（镜向  $7^\circ$ ）

现状条件下，矿区内部形成了 2 个露天采场，矿区中部为原龙跃石料厂开采形成，东西长 225m，南北宽 150m，面积  $5.79\text{hm}^2$ （损毁地类均为采矿用地，其中露天采场边坡面积  $1.83\text{hm}^2$ ，平台面积  $3.96\text{hm}^2$ ）；矿区南部为原诚信石料厂开采形成，东西长 183m，南北宽 164m，面积  $5.61\text{hm}^2$ （损毁地类均为采矿用地，其中露天采场边坡面积  $1.23\text{hm}^2$ ，平台面积  $4.38\text{hm}^2$ ），损毁类型为挖损损毁，损毁程度为重度损毁，已损毁土地权属单位为交口县峪岸坪林场，权属性质为国有。

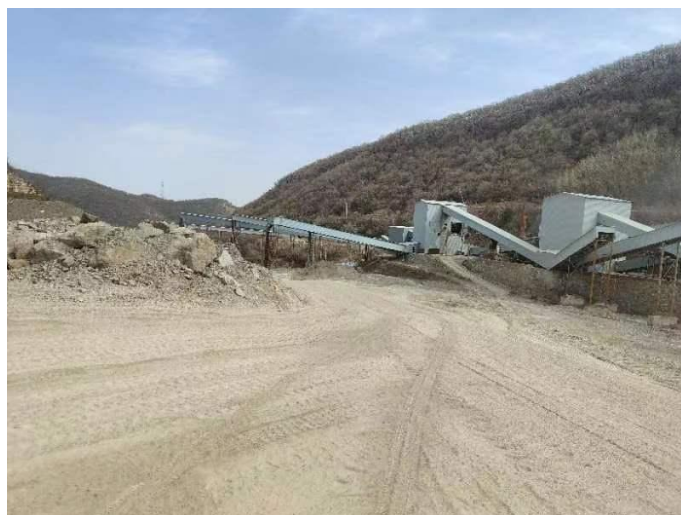
照片 8-5 原龙跃石料厂工业场地（镜向  $275^\circ$ ）

矿山现状下存在 2 处工业场地，矿区中部工业场为原龙跃石料厂建设，建设于沟谷之中，面积约  $6.89\text{hm}^2$ （损毁均为采矿用地），损毁类型为压占损毁，损毁程度重度，已损毁土地权属单位为交口县峪岸坪林场，权属性质为国有；矿区南部工业场地为诚信石料厂建设，建设于沟谷之中，面积约  $7.51\text{hm}^2$ （损毁均为采矿用地，包含与办公生活

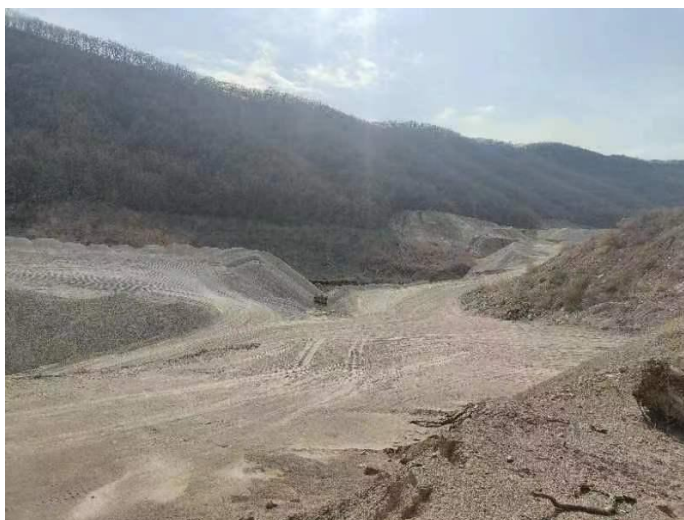
照片 8-6 原诚信石料厂工业场地（镜向  $104^\circ$ ）

区重复损毁  $0.15\text{hm}^2$ ），诚信石料厂工业场地内部建筑已拆除，建筑垃圾已清运，办公生活区未拆除留续使用，（工业场地已损毁土地包含矿山道路损毁土地面积  $1.12\text{hm}^2$ ，土地复垦设计工程包含重复损毁土地  $1.12\text{hm}^2$ ）损毁类型为压占损毁，损毁程度重度，已损毁土地权属单位为交口县峪岸坪林场、西交子村，权属性质为国有、集体所有。

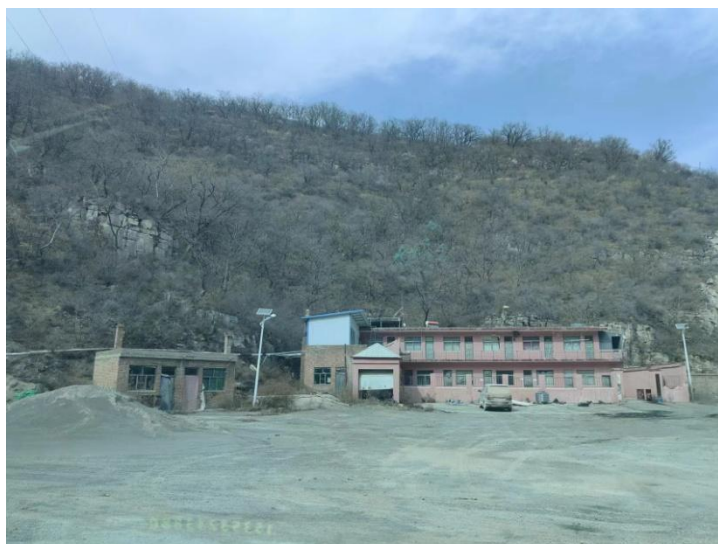
照片 8-7 原诚信办公生活区（镜向 181°）

办公生活区为原诚信石料厂办公生活区，面积  $0.15\text{hm}^2$ （损毁均为采矿用地，该损毁面积已包含在原诚信石料厂工业场地损毁范围内），损毁类型为压占损毁，损毁程度重度。
