# 山西省临县吕梁市金明矿业有限公司陶瓷土矿 资源开发利用和矿山环境保护与土地复垦方案

项目单位：吕梁市金明矿业有限公司

编制单位：山西云轩地质勘查咨询有限公司

编制时间：二〇二一年五月

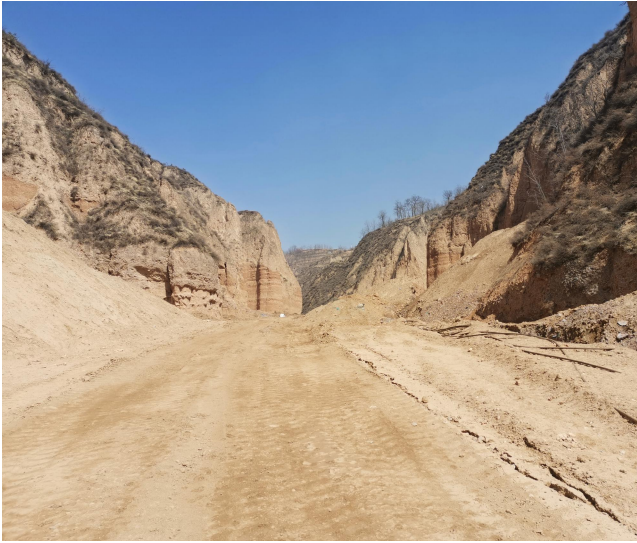
照片 2-1-1 区内地形地貌

矿区位于吕梁山中部，属构造剥蚀低中山区，地形切割强烈，山势较为陡峻，沟谷发育。区内发育有一条冲沟为阳河沟。区内地势总体为东高西低，最高点位于矿区北部，

海拔为 1145.6m，矿区内最低点位于矿区中部，海拔为 970.0m，最大相对高差 175.60m。

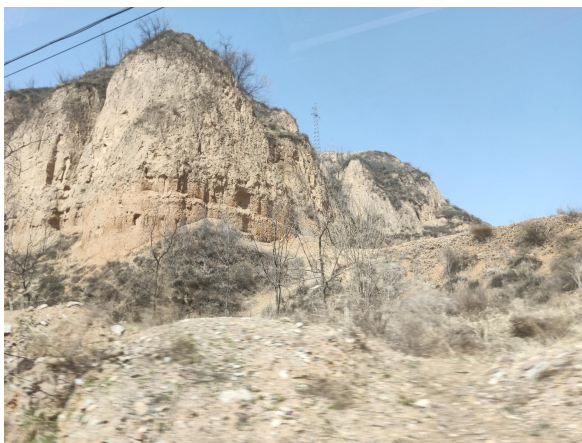
照片 2-1-3 区内植被

项目区受人为活动的长期干扰和破坏，植被稀疏，仅有零星山杨林、刺槐林等存在。另有人工栽植的油松、落叶松少量分布，其他现状植被则以草本为主，草丛植被的优势种有白羊草、蒿类、稳子草等，附生沙棘、黄刺玫、虎榛子、荆条、酸枣等形成的群落。

项目区沟谷发育，立地条件较差。分布植被主要是经过长期自然演替形成的群落，一般植被长势坡下部较坡上部好，其中坡下部植被高 70cm 左右，坡上部植被高 30-60cm；另外在陡崖边缘等处生长有酸枣、沙棘灌丛，项目区植被发育，现状林草覆盖度不足 40%。

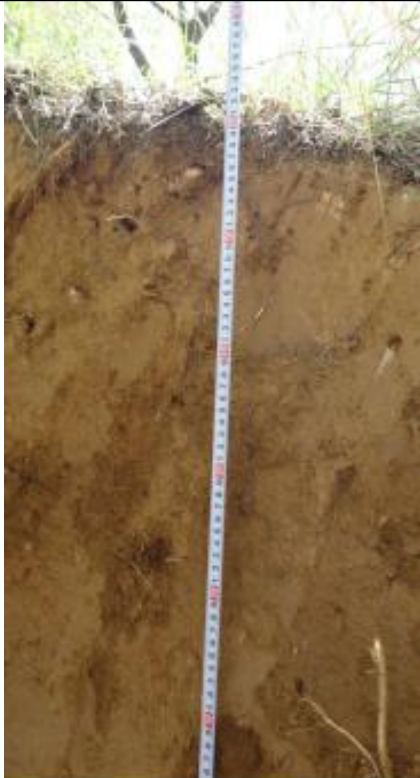
土壤类型	褐土
	权属	薛家山村
	地类	其他林地
	图斑编号	0177
	主要植物	乔木：主要有油松、刺槐、山杨、侧柏等 灌木：沙棘、酸枣、黄刺玫、柠条等

林地土壤剖面 2021 年 4 月采自薛家山村-0177 号图斑，林地中树种为山杨，下部着生白羊草和各种蒿草，其剖面主要性状：

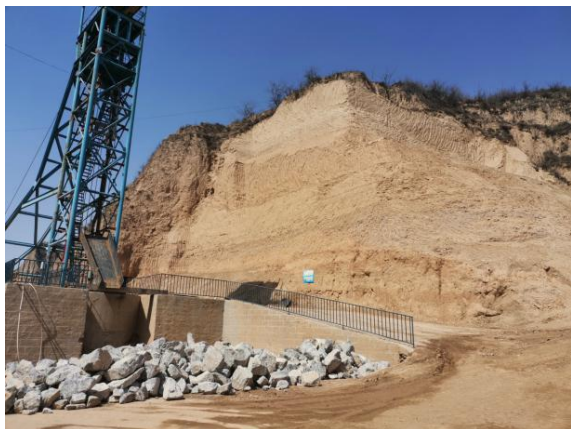
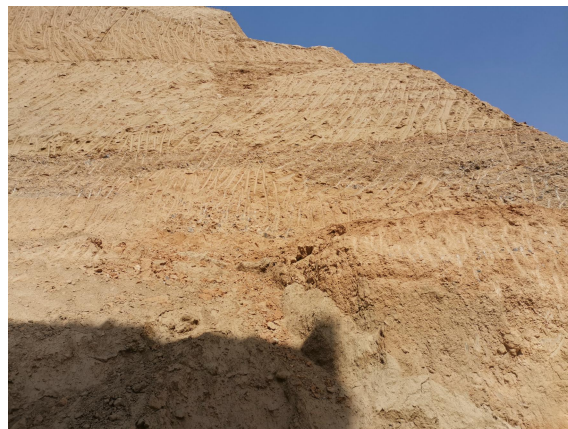
**W1未治理边坡:**位于工业场地新建主竖井北部,坡长约35m、坡高约35-40m,倾向南,边坡坡度约60-70°。矿山正在基建,仅零星进行削方,未完成治理。坡体下部岩性为新近系上新统紫红色粘土,有垂直节理,含钙质结核层,上部岩性为第四系中上更新统土黄色亚砂土、亚粘土,柱状节理发育,坡体欠稳定。威胁对象主要为工业场地主竖井。现状条件下未发生崩塌、滑坡等地质灾害(见照片8-2-1、8-2-2)。

照片 8-2-1 W1 未治理边坡现状(镜向 WN)

照片 8-2-2 W1 未治理边坡现状(镜向 N)

W1 未治理边坡：位于工业场地新建主竖井北部，坡长约 35m、坡高约 35-40m，倾向南，边坡坡度约 60-70°。矿山正在基建，仅零星进行削方，未完成治理。坡体下部岩性为新近系上新统紫红色粘土，有垂直节理，含钙质结核层，上部岩性为第四系中上更新统土黄色亚砂土、亚粘土，柱状节理发育，坡体欠稳定。在降水、融冰、开挖扰动、采矿等外动力作用下可能发生崩塌，对坡脚的工业场地主竖井及其附属建筑物等构成威胁，预测直接经济损失约 200 万元，危害程度中等，影响程度较严重。

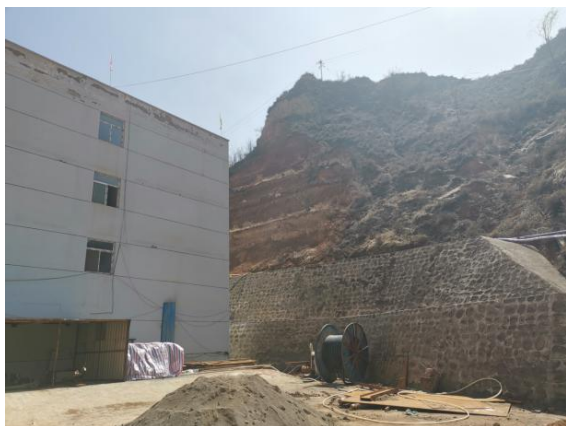
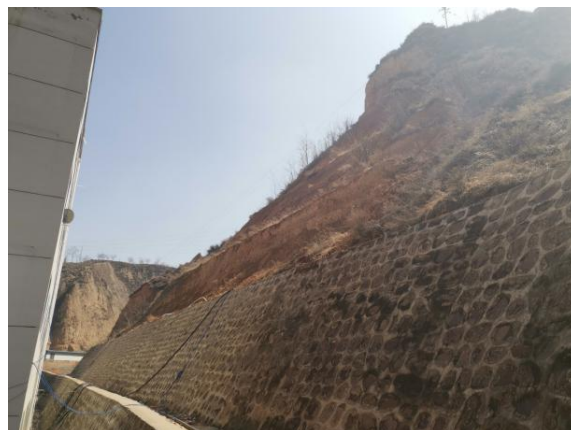
**W2已治理边坡:**位于工业场地办公楼南侧,坡长约140m、坡高约30-40m,倾向北。坡体下部岩性为新近系上新统紫红色粘土,有垂直节理,含钙质结核层,上部岩性

为第四系中上更新统土黄色亚砂土、亚粘土，柱状节理发育，矿山对山坡进行分级切坡后，分为 6-7 个台阶，每阶高度 4-6m，边坡坡度约  $50^{\circ}$ ，在每节台阶上留设了宽约 0.8-1m 的落石台，坡体下部 2 个台阶修筑挡墙及排水沟。上部台阶未设置排水沟，雨水对坡体淋滤作用较明显，坡体欠稳定。威胁对象主要为坡下 4 层办公楼及其他建筑物。现状条件下未发生崩塌、滑坡等地质灾害（见照片 8-2-3、8-2-4）。

照片 8-2-3 W2 已治理边坡现状（镜向 SW）

照片 8-2-4 W2 已治理边坡现状（镜向 ES）

**W2 已治理边坡：**位于工业场地办公楼南侧，坡长约 140m、坡高约 30-40m，倾向北。坡体下部岩性为新近系上新统紫红色粘土，有垂直节理，含钙质结核层，上部岩性为第四系中上更新统土黄色亚砂土、亚粘土，柱状节理发育，矿山对山坡进行分级切坡后，分为 6-7 个台阶，每阶高度 4-6m，边坡坡度约 50°，在每节台阶上留设了宽约 0.8-1m 的落石台，坡体下部 2 个台阶修筑挡墙及排水沟。上部台阶未设置排水沟，雨水对坡体淋滤作用较明显，坡体欠稳定。在降水、震动、加载等外动力作用下可能发生崩塌、滑坡，对坡脚的 4 层办公楼及其他建筑物构成威胁，预测直接经济损失约 200 万元，威胁 20 人，危害程度中等，影响程度较严重。

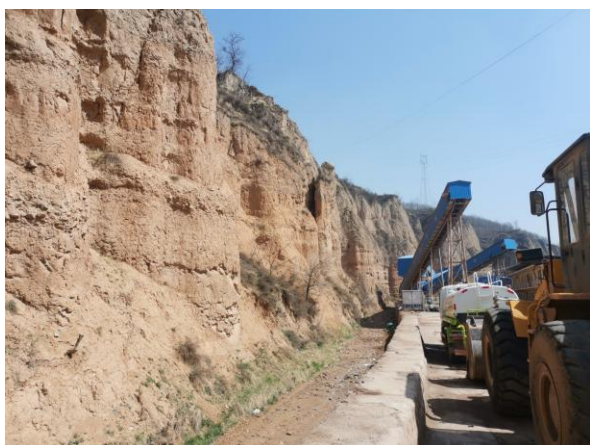
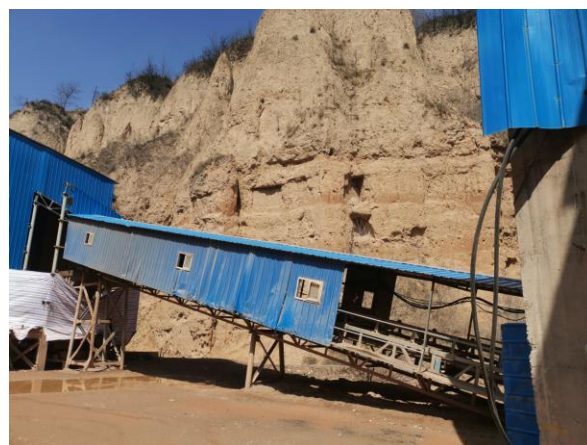
**W3 不稳定斜坡：**位于工业场地北部，坡长约 265m、坡高约 25-30m，倾向南。坡体下部岩性为新近系上新统紫红色粘土，有垂直节理，含钙质结核层，上部岩性为第四系中上更新统土黄色亚砂土、亚粘土，柱状节理发育。由于局部削方，下部坡体近  $90^{\circ}$ ，上部坡体角度  $60-65^{\circ}$ 。坡脚为沟谷排水明渠。坡体局部土体开裂，存在崩塌隐患。威胁对象主要为工业场地传送皮带、停放机械。现状条件下未发生崩塌、滑坡等地质灾害（照片 8-2-5、8-2-6）。

照片 8-2-5 W3 不稳定斜坡现状（镜向 E）

照片 8-2-6 W3 不稳定斜坡现状（镜向 N）

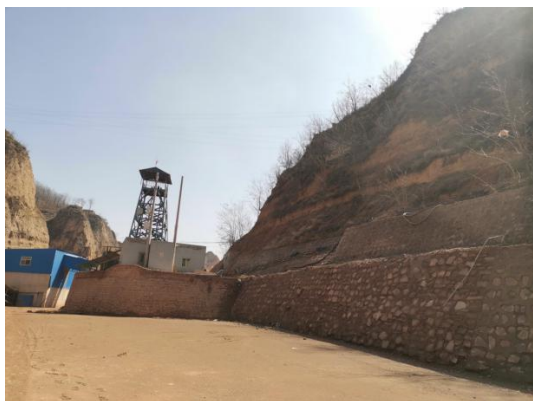
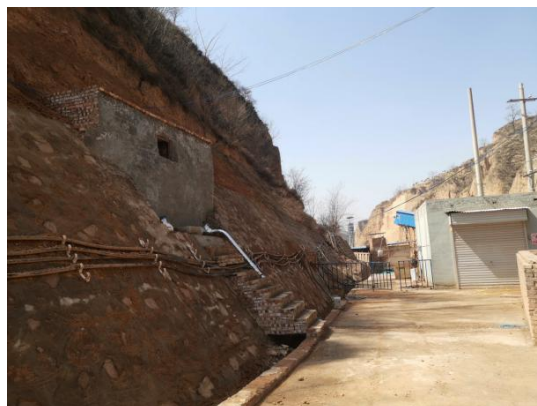
**W4 已治理边坡：**位于工业场地南部回风竖井、副井旁，坡长约 150m、坡高约 35-40m，倾向北。坡体下部岩性为新近系上新统紫红色粘土，有垂直节理，含钙质结核层，上部

岩性为第四系中上更新统土黄色亚砂土、亚粘土，柱状节理发育，矿山对山坡进行分级切坡后，分为 6-7 个台阶，每阶高度 4-6m，边坡坡度约  $50^\circ$ ，在每节台阶上留设了宽约 0.8m-1.0 左右的落石台，坡体下部台阶修筑挡墙及排水沟，上部台阶未设置排水沟，雨水对坡体淋滤作用较明显，坡体欠稳定。威胁对象主要为下部回风竖井、副井、空压机房、发电机房等。现状条件下未发生崩塌、滑坡等地质灾害（见照片 8-2-7、8-2-8）。

照片 8-2-7 W4 已治理边坡现状（镜向 WS）

照片 8-2-8 W4 已治理边坡现状（镜向 S）

**W4 已治理边坡:** 位于工业场地南部回风竖井、副井旁，坡长约 150m、坡高约 35-40m，倾向北。坡体下部岩性为新近系上新统紫红色粘土，有垂直节理，含钙质结核层，上部岩性为第四系中上更新统土黄色亚砂土、亚粘土，柱状节理发育，矿山对山坡进行分级切坡后，分为 6-7 个台阶，每阶高度 4-6m，边坡坡度约  $50^\circ$ ，在每节台阶上留设了宽约 0.8m-1.0 左右的落石台，坡体下部台阶修筑挡墙及排水沟，上部台阶未设置排水沟，雨水对坡体淋滤作用较明显，坡体欠稳定。在降水、震动、加载等外动力作用下可能发生崩塌、滑坡，对坡脚回风竖井、副井、空压机房、发电机房等等构成威胁，预测直接经济损失约 300 万元，威胁 10 人，危害程度中等，影响程度较严重。

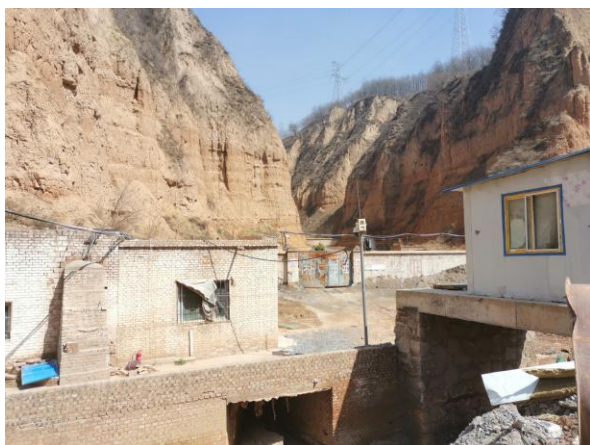
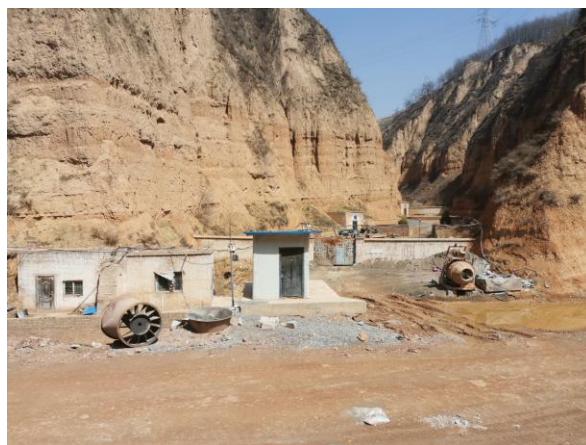
W5、W6 不稳定斜坡：位于工业场地东部，炸药库两侧边坡。W5 坡长约 104m、坡高约 35-40m，倾向南东，位于炸药库西北侧；W6 坡长约 98m、坡高约 25-30m，倾向北西，位于炸药库东南侧。坡体下部岩性为新近系上新统紫红色粘土，有垂直节理，含钙质结核层，上部岩性为第四系中上更新统土黄色亚砂土、亚粘土，柱状节理发育。由于局部削方，下部坡体近  $90^\circ$ ，上部坡体角度  $55-65^\circ$ 。坡体局部土体开裂，存在崩塌隐患。威胁对象主要为下部炸药库及附属设施。现状条件下未发生崩塌、滑坡等地质灾害（照片 8-2-9、8-2-10）。

照片 8-2-9 W5、W6 不稳定斜坡现状（镜向 EN）

照片 8-2-10 W5、W6 不稳定斜坡现状（镜向 N）

**W5、W6 不稳定斜坡:** 位于工业场地东部，炸药库两侧边坡。W5 坡长约 104m、坡高约 35-40m，倾向南东，位于炸药库西北侧；W6 坡长约 98m、坡高约 25-30m，倾向北西，位于炸药库东南侧。坡体下部岩性为新近系上新统紫红色粘土，有垂直节理，含钙质结核层，上部岩性为第四系中上更新统土黄色亚砂土、亚粘土，柱状节理发育。由于局部削方，下部坡体近  $90^\circ$ ，上部坡体角度  $55-65^\circ$ 。坡体局部土体开裂，存在崩塌隐患。在降水、融冰、开挖扰动、采矿等作用下可能发生崩塌，对下方炸药库及附属

设施构成威胁，预测直接经济损失约 150 万元，危害程度中等，影响程度较严重。

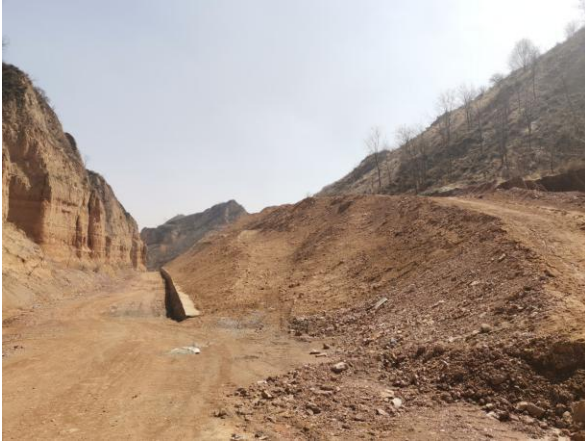
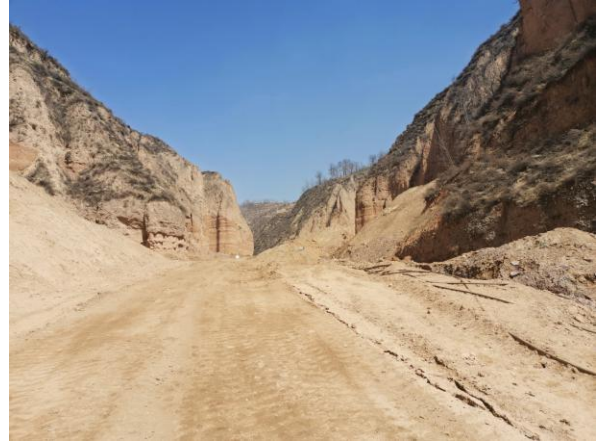
评估区内主要沟谷有 1 条，G1 沟主沟长约 5.64km，沟宽 20-100m，流域面积约为

6.34km<sup>2</sup>，该沟谷呈枝杈状展布，沟谷横断面呈“U”型，汇水范围内最大相对高差 320m，沟谷纵坡降为 57‰，植被覆盖率 50%。两侧边坡坡度 50-60°。地表岩性以新近系红土和第四系中上更新统黄土为主。根据本次野外调查，沟谷内基本无堆积物，无地表水体，在暴雨时有短时洪流。办公生活区位于主沟内，经调查访问未发生过泥石流地质灾害。存在泥石流地质灾害隐患。

照片 8-2-11 G1 潜在泥石流沟（镜向 E）

照片 8-2-12 G1 潜在泥石流沟支沟（镜向 N）

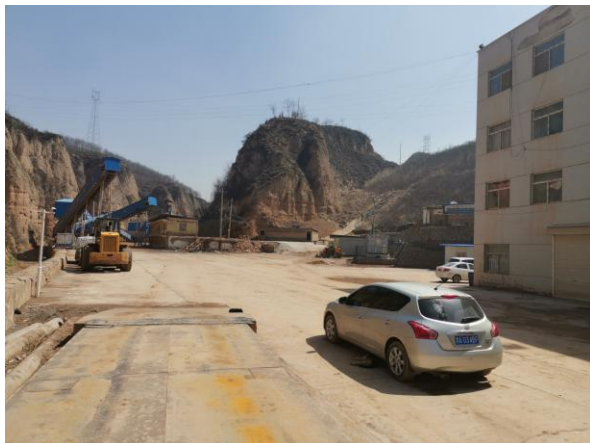
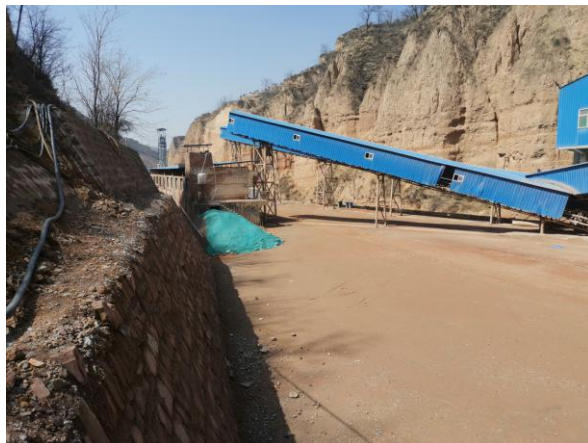
工业场地位于评估区中部，面积 2.02hm<sup>2</sup>。微地形地貌为山间河谷区，沟谷走向东西，场地地势总体为东高西低。主工业场地工程建设过程中依沟谷地形进行平整场地、挖高填低，对地形较低处进行填埋，同时对场地沟谷两侧部分山坡进行了切坡护坡工程；

沟谷中间平整场地上由东向西布置回风竖井、副井、主竖井，另外有炸药库、发电机房、变电机房、空压机房、传送装置、办公楼、磅房等建筑，工业场地建设活动对原生的地形地貌景观影响程度严重（照片 8-2-13~照片 8-2-14）。

照片 8-2-13 工业场地（镜向 E）

照片 8-2-14 工业场地（镜向 W）

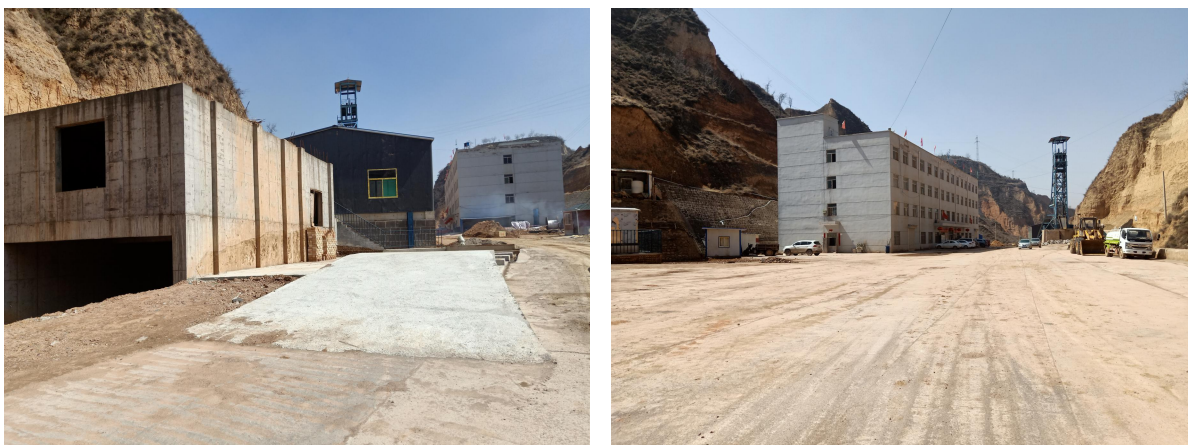
照片 8-2-15 工业场地

本矿山工业场地布设于东西向的沟谷中，已形成多年，面积 2.02hm<sup>2</sup>。场地建设前进行了平整场地、挖高填低，工业场地由东向西布置回风竖井、副井、主竖井，另外有

炸药库、发电机房、变电机房、空压机房、传送装置、办公楼、磅房、生活污水处理站等建筑。场地西部至回风竖井处进行了硬化，东部其余区域未进行硬化。以上设施均位于地表陷落区之外。工业场地因地面构筑物建设及人为机械活动等，直接破坏原土壤结构和地表植被，损毁程度为重度。沿损毁土地边缘和植被受损区域圈定工业场地，占地面积 2.02hm<sup>2</sup>。工业场地见照片 8-2-15。

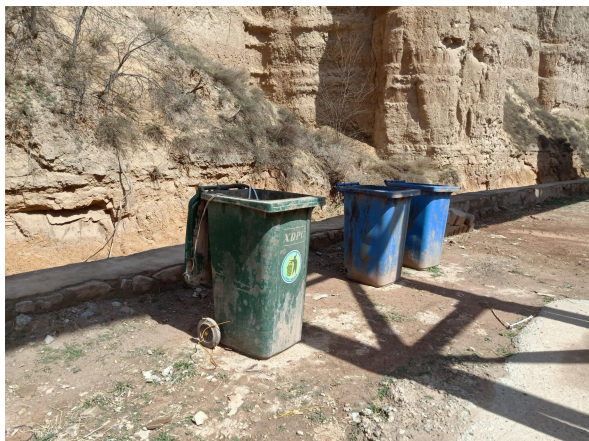
照片 8-2-17 封闭式垃圾桶

该矿废石不出井，地表无废石堆放；在厂区和生活区应设置了封闭式垃圾箱，及时清运、处置，有效防止固废堆存产尘。

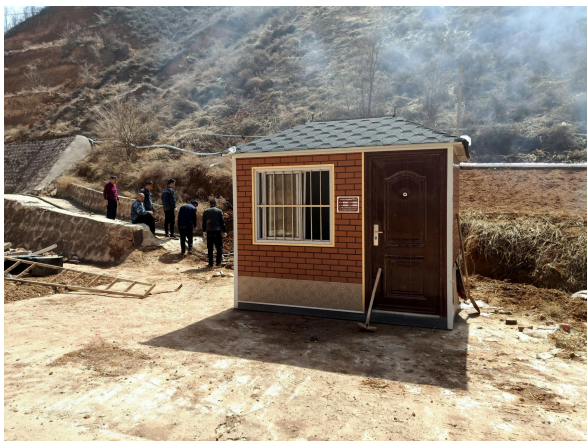
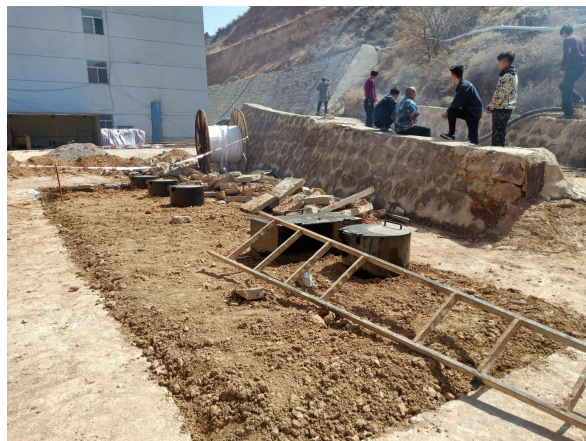
该矿在工业场地内西部磅房以南布设生活污水处理站，站内安装了 1 套山东凯兰特环保设备有限公司生产的一体化地埋式生活污水处理装置处理，处理能力为  $6\text{m}^3/\text{h}$ ，大于环评要求的  $1\text{m}^3/\text{h}$ ，现阶段生活污水产生量为  $4.4\text{m}^3/\text{d}$ ，经地埋式一体化生活污水处理装置处理后，全部回用于场区和道路防尘洒水等，不外排。处理工艺采用 A/O 生化处理+过滤+消毒，污水处理站处理效率： $\text{COD}$ ：80%、 $\text{BOD}_5$ ：85%、SS：80%、氨氮：67.7%。

照片 8-2-19 地埋式生活污水处理站

照片 8-2-20 地埋调节池

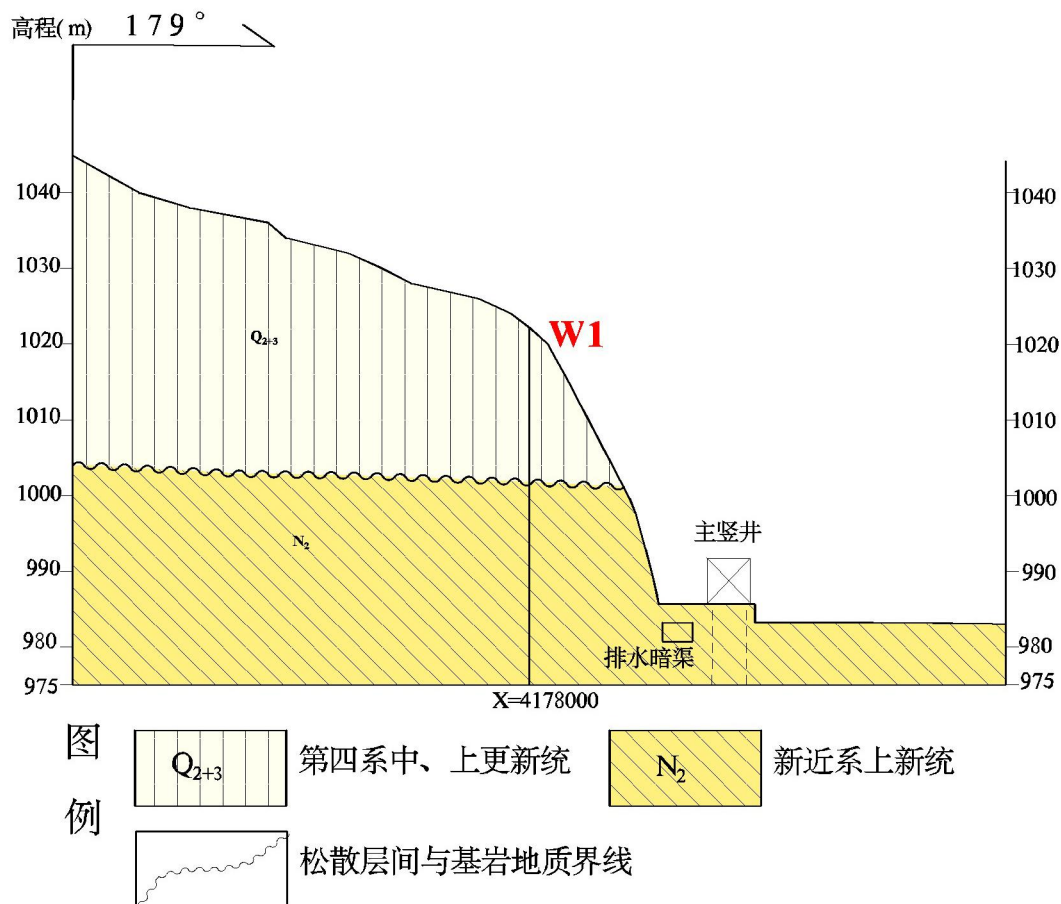
图 8-3-2 W1 边坡剖面示意图

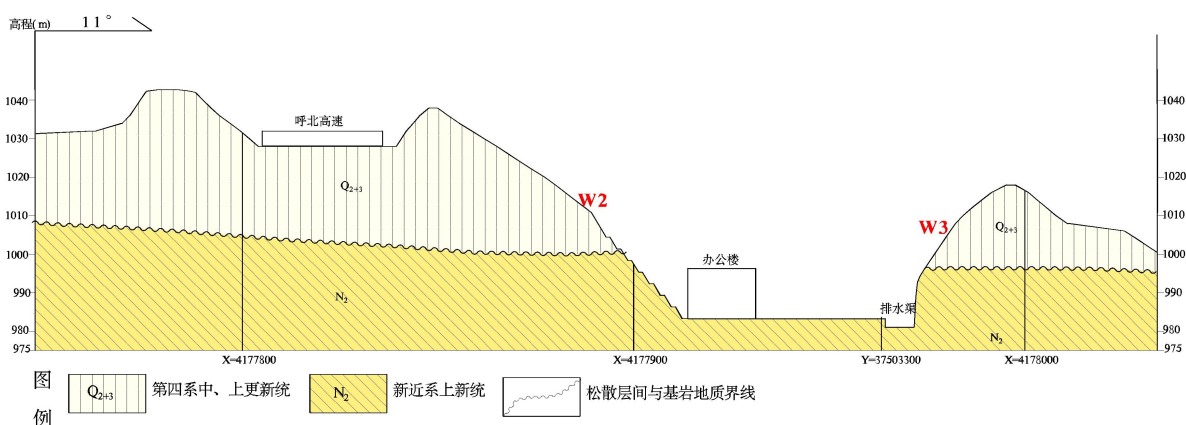
图 8-3-3 W2、W3 边坡剖面示意图

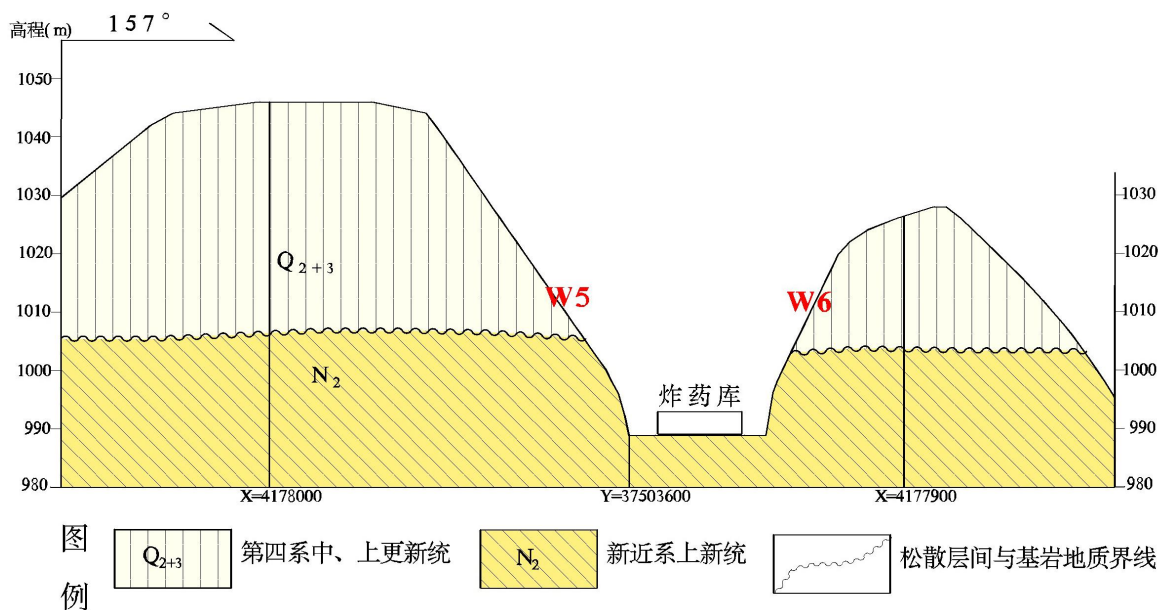
图 8-3-5 W5、W6 不稳定斜坡剖面示意图
