# 山西临县吕梁新建水泥有限公司欣盛石料厂 石灰岩矿资源开发利用和矿山环境保护 与土地复垦方案

项目单位：吕梁新建水泥有限公司欣盛石料厂

编制单位：山西星辰地质勘查有限公司

编制时间：二〇二三年十一月

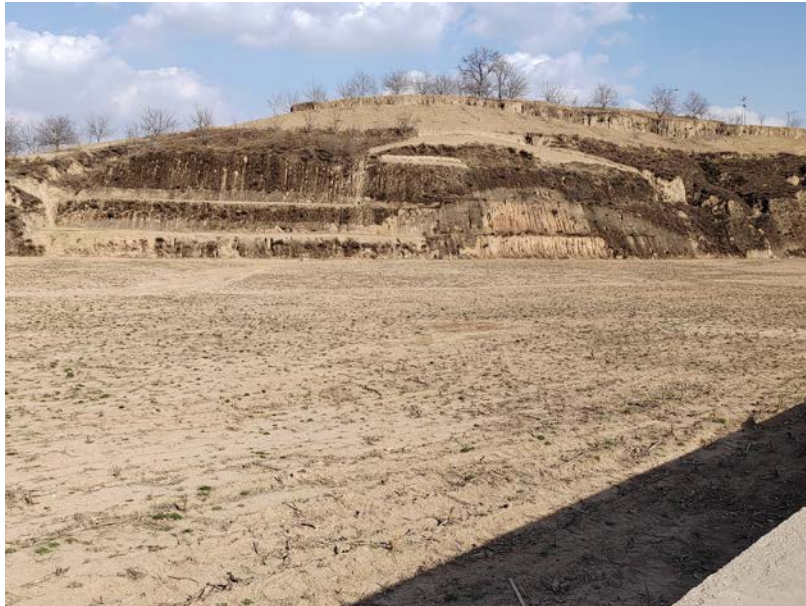
照片 1-4-1 已复垦耕地照片

该矿原排土场位于现排土场南部，调查中已恢复为耕地，面积 0.56hm<sup>2</sup>，已交予当地村民耕种，采场外西南有废弃采矿用地 0.30hm<sup>2</sup> 已复垦为耕地，已有当地村民耕种。上述区域已恢复农田植被，前作作物为玉米，调查时已收割。治理完成后，由采矿扰动或排土直接破坏时期的原城镇（工矿）生态系统成为了农田生态系统。

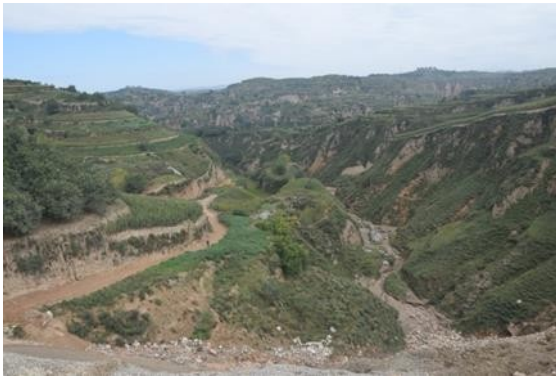
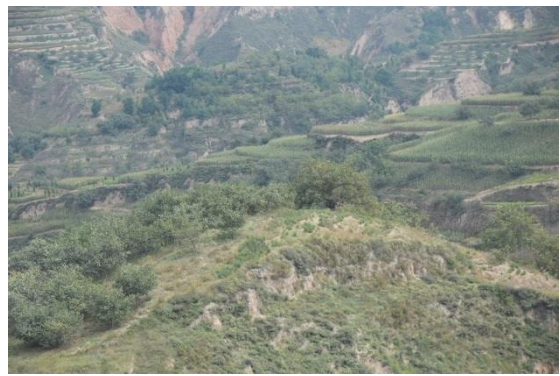
沟谷发育。矿区内总体地势为南西高、北东低，最高点位于矿区西部，标高 1355m；最低点位于矿区北东部，标高 1165，最大相对高差 190m。详见照片 2-1-1 和 2-1-2。

照片 2-1-1 地形地貌（镜像东北）

照片 2-1-2 地形地貌（镜像东）

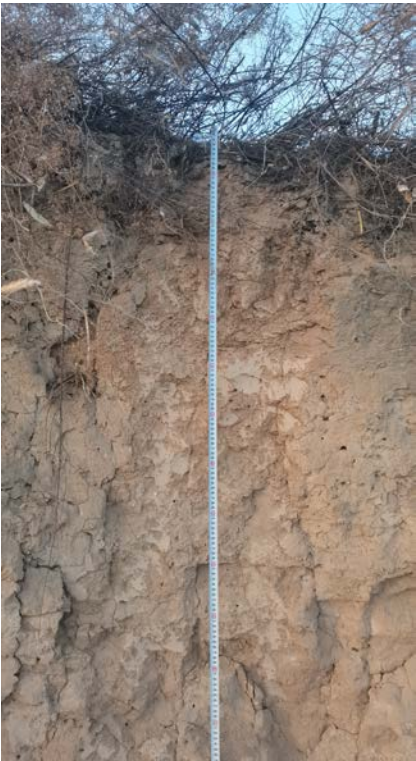
土壤类型	褐土性土
	权属	张家庄村
	地类	灌木林地
	图斑编号	0158
	主要植物	灌木：沙棘、酸枣、黄刺玫、荆条等

林地土壤剖面 2023 年 6 月采自张家庄村-0158 号林地，林地中灌木树种主要有沙棘、酸枣、黄刺玫、荆条下部着生白羊草和各种蒿草，其剖面主要性状：

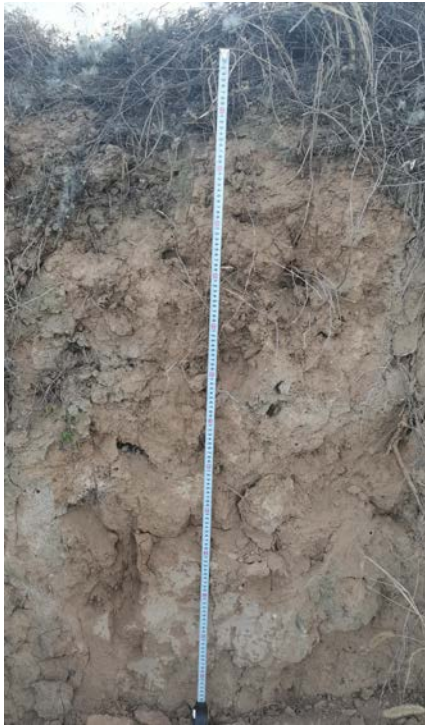
土壤类型	褐土
	权属	黄家沟村
	地类	其他草地
	图斑编号	0038
	主要植被	白羊草及各种蒿草为主。

草地土壤：剖面取自黄家沟村其他草地，表层有中度水蚀，有细沟。土层厚度约15-35m，土壤通透性较好，肥力较差。其剖面主要性状：

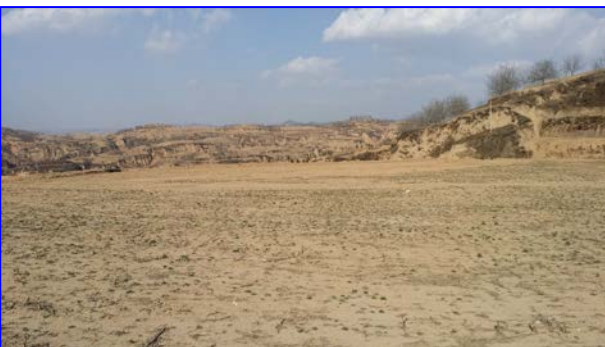
照片8-2-5  $N_1$ 潜在泥石流沟中耕地（镜向WN）

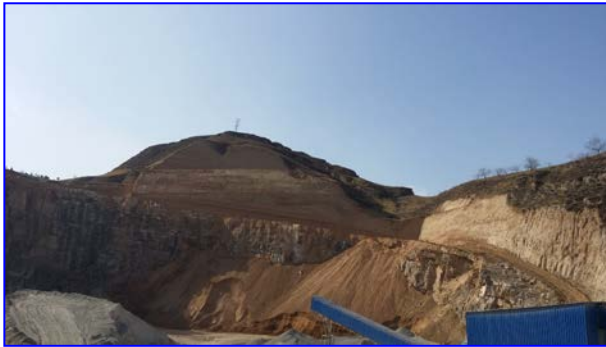
照片8-2-7 露天采场一（镜向WS）

该矿开采方式为山坡式露天开采，矿山开采形成的二个露天采场位于矿区的东部，现状采场在露采境界内进行地表开挖工程，已形成坡宽约 350m、最大采深 15~70m、面积 3.16hm<sup>2</sup> 的露天采场一（见照片 8-2-7）和坡宽约 280m、最大采深 18~38m、面积 1.82hm<sup>2</sup> 的露天采场二（见照片 8-2-8）。露天采矿及剥离活动使原来的山坡高程降低，原来呈浑圆状山坡移为平台，局部形成曲线型基岩陡壁，造成采场区植被消失、山体破损，对该区域原生植被、地形地貌景观破坏严重。

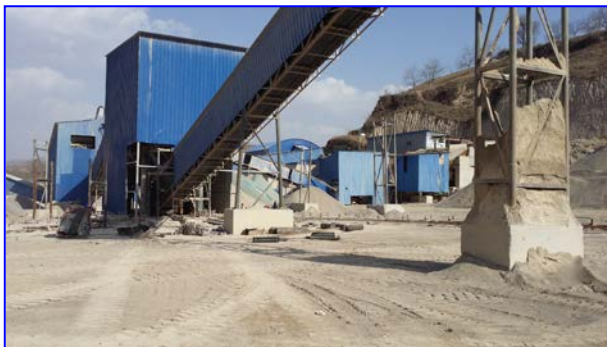
照片8-2-9 破碎加工场地现状（镜向E）

照片8-2-10 破碎加工场地现状（镜向NE）

总体上破碎加工场地挖填方对地形地貌景观改变大。对照《编制规范》附录 E，表 E.1 矿山地质环境影响程度分级表，现状评估破碎加工场地对地形地貌景观破坏“严重”。

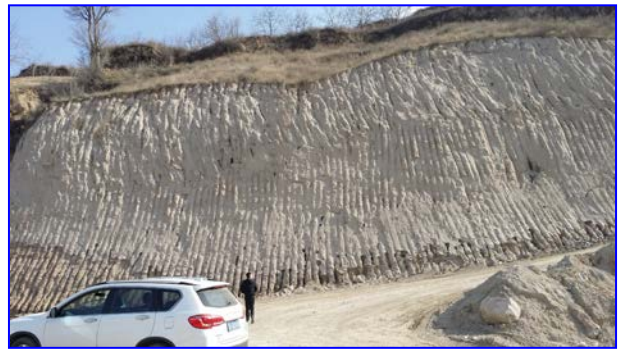
照片 8-2-12 矿山道路（镜向 W）

本矿在建设矿山道路时尽可能沿地形等高线修建，局部地带进行了挖填方工程，挖填方高度 0.5~15m，将原来浑圆状的山坡或沟谷边坡改变为陡坡（见照片 8-2-12）。

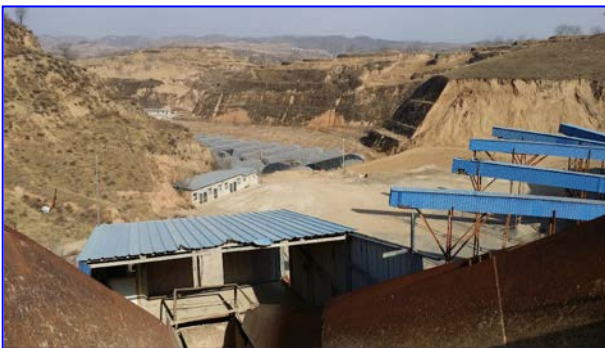
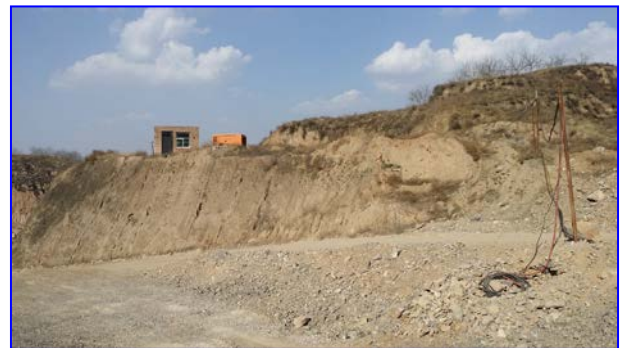
照片 8-2-13 废弃采矿用地现状（镜向 EES）

照片 8-2-14 废弃采矿用地现状（镜向 EN）

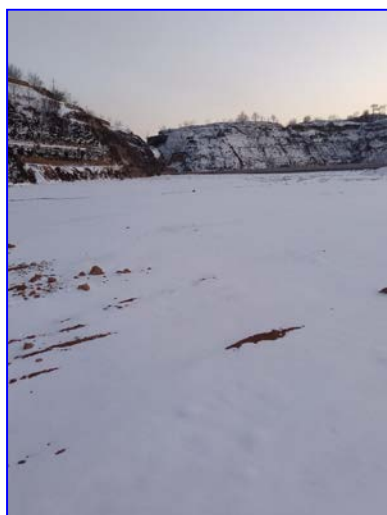
照片 8-2-15 排土场区现状（镜向 N）

该矿在露天开采东北部设置了排土场，用于堆放采矿剥离的黄土覆盖层，采矿剥离物排放于沟中或坡地上，改变了沟谷山坡的原始形态，并且造成排土场区植被消失（照片 8-2-15、照片 8-2-16），对该区域原生植被、地形地貌景观破坏严重。

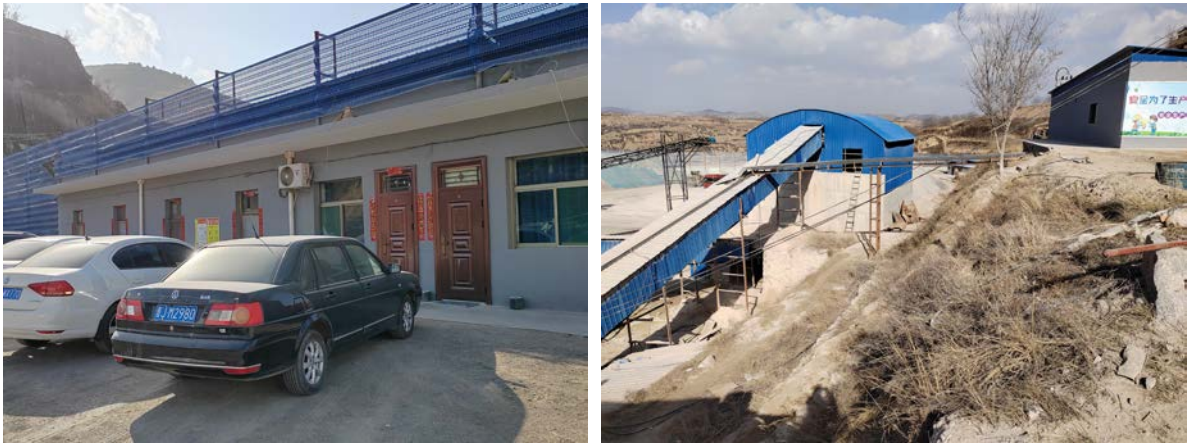
照片 8-2-17 破碎加工场地照片

破碎加工场地位于矿区东部及矿区外部分土地，占地面积 3.22hm<sup>2</sup>，破碎加工场地设办公区、破碎筛分区和成品堆放区，破碎筛分区内设置有破碎加工设备、筛分设备、供配电室等。现状地类均为采矿用地，因破碎加工场地建设中进行了渣土填挖，且后期建设地面构筑物及人为机械活动等，直接破坏原土壤结构和地表植被，损毁程度为重度。

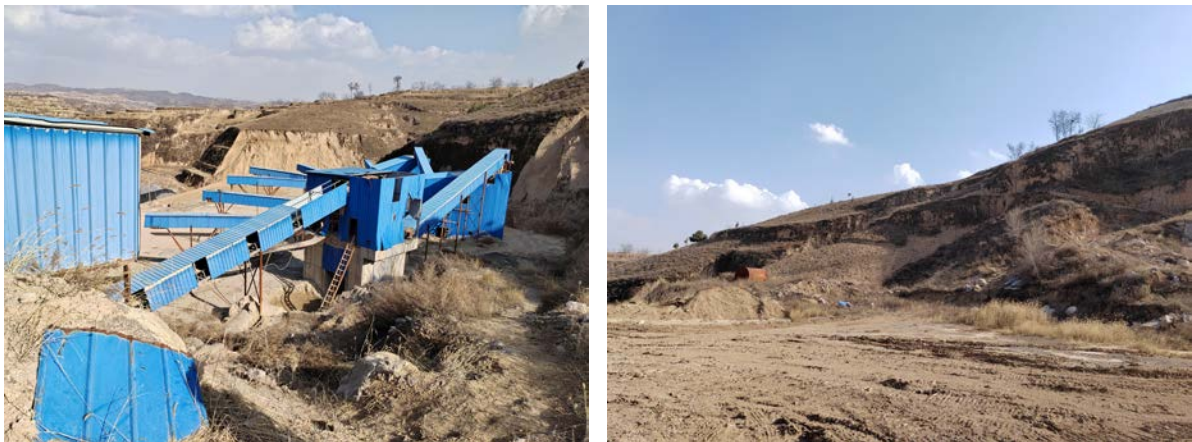
该矿在生产中，机械和人为活动在露天采场西部、破碎加工场地东南部，矿山道路有洒落的碎石和机械碾压、道路修建中对两侧的多级放坡等形成的次生裸地区域，为本矿后期不再使用，实际无功能区域土地，计入废弃采矿用地范围，面积  $4.48\text{hm}^2$ ，有一处其他主体废弃的破碎筛分系统处于废弃采矿用地中，地表无其他建筑物，均为次生裸地，底土层深厚。主要受机械或人为压占等，造成原生植物死亡，和原土壤结构和组成的破坏。已损毁土地见照片 8-2-7 至照片 8-2-8。

照片 8-2-18 废弃采矿用地

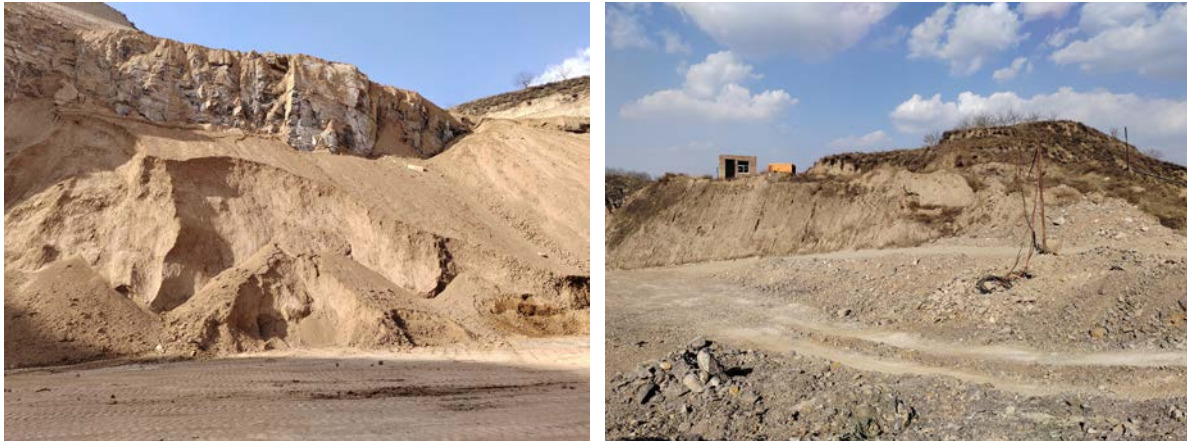
照片 8-2-19 已有露天采场

矿山已开采形成的露天采场位于矿区东中部。截至 2022 年 12 月 31 日，已形成露天采场 2 处，面积 4.98hm<sup>2</sup>。北部采场南北长约 280m，东西宽约 142m，采场底部高约 1180m，采场采深 15~70m；南部采场东西宽约 156m，东西宽约 124m，采深 18~38m。露天采场在开采过程中破坏了原生植被，剥离中直接将原土壤剥离，破坏了原植被系统和土壤生态系统，土地损毁程度为重度。

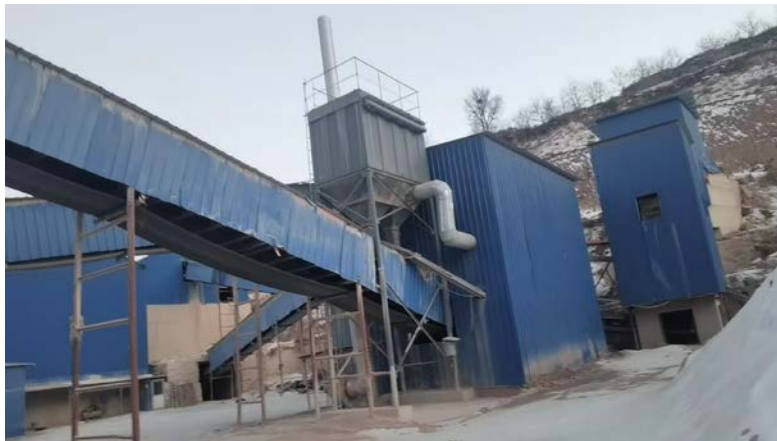
照片 8-2-18 除尘器照片

破碎环节设有 1 台颚式破碎机、2 台锤式破碎机，环评要求在 3 台破碎机上方分别安装集气罩，并通过统一的布袋除尘器进行降尘，设 15m 高排气筒，集气效率 90%，抑尘效率 99%。

筛分环节共设置有 2 台振动分级筛，环评要求在 2 台振动筛上方分别安装集气罩，并通过统一的布袋除尘器进行降尘，设 15m 高排气筒，集气效率 90%，抑尘效率 99%。

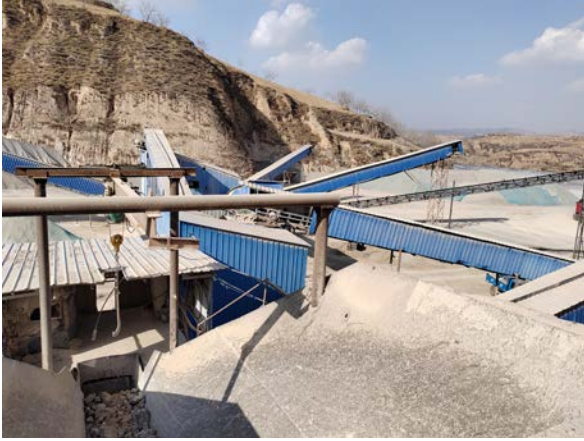
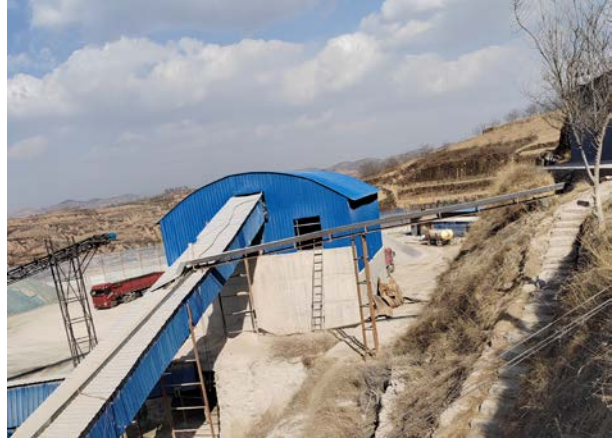
矿石堆场区域面积约 1000m<sup>2</sup>，堆场处于荒沟内，四周除东部为破碎加工场地出口外，其余均为山体。调查时该矿破碎加工场地东部和东北部外围已设置了防风抑尘网，下部高度 1.5m 采用彩钢板，上部采用 5m 高防风抑尘网。目前该矿已建设全封闭式石粉库，用于存放石粉。经过以上措施和洒水抑尘后，抑尘效率为 70%左右。

照片 8-2-18 生产区照片

照片 8-2-19 生产区照片

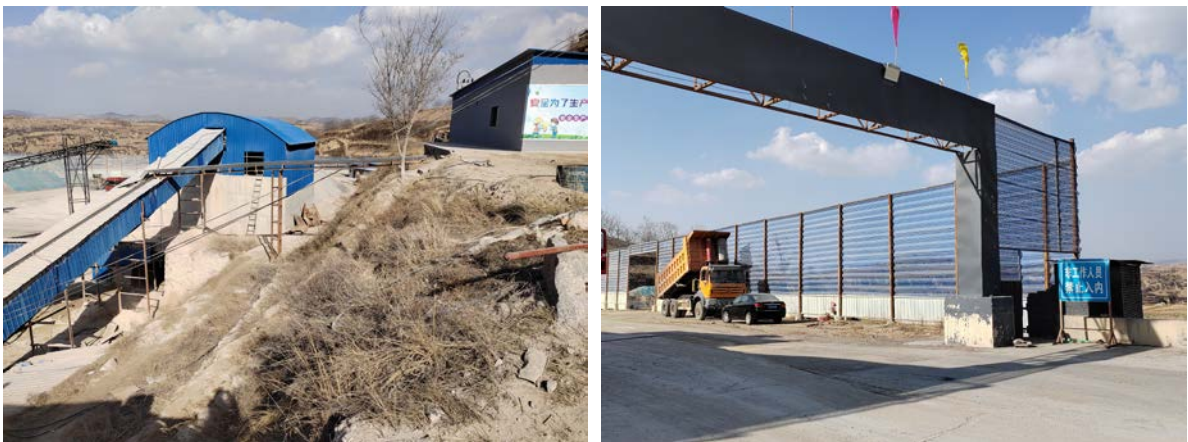
破碎加工场地位于矿区外东南占地面积 $3.22\text{hm}^2$ ，大部分处于矿区外，设办公区、生活区、破碎筛分区和成品堆放区，破碎筛分区内设置有破碎加工设备、筛分设备、供配电室等。因建设地面构筑物及人为机械活动等，直接破坏原土壤结构和地表植被，损毁程度为重度，破坏的原植被类型为草丛。目前已由多年前草地生态系统转为城镇（工矿）生态系统，土壤结构、植被结构均受到严重破坏。

厂区入口和办公区门口进行了硬化，场内其余区域利用废渣进行平整，场地内仅零星栽植乔木，绿化率约5%，场区水土流失量大于 $2500\text{t}/\text{km}^2 \cdot \text{a}$ 。

照片 8-2-20 破碎加工场地照片

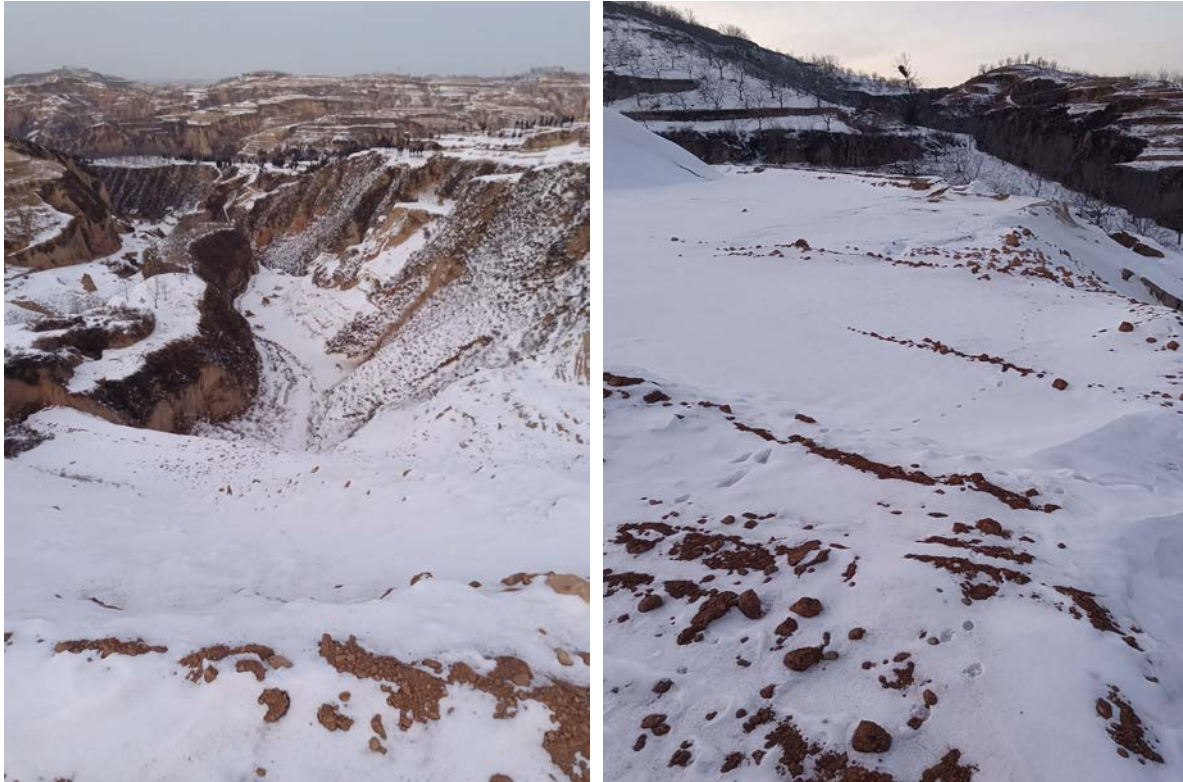
照片 8-2-21 排土场现状照片

排土场位于矿区外东部，占地面积  $0.96\text{hm}^2$ ，土方处于动态排放中，处于东北-西南向沟谷中，均处于矿区外，因人为机械活动等，直接破坏原土壤结构和地表植被，损毁程度为重度，破坏的原植被类型为草丛、灌丛。目前已由多年前灌丛、草地生态系统转为城镇（工矿）生态系统，排土场内地表裸露，且在堆放中松散颗粒物较多，可蚀量较大，总体土壤侵蚀量  $>5000\text{t}/\text{km}^2 \cdot \text{a}$ ，属于强烈侵蚀。

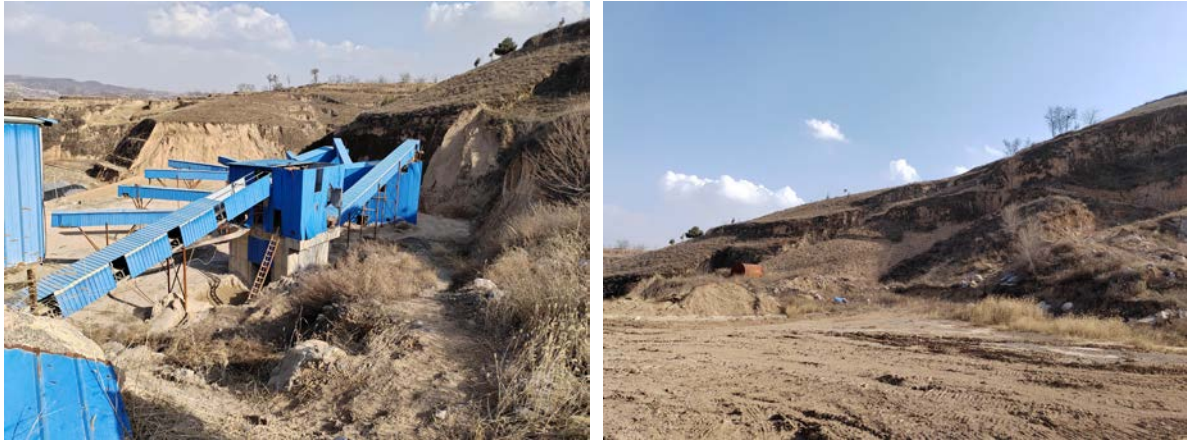
该矿在生产中，机械和人为活动在露天采场西部、破碎加工场地东南部，矿山道路有洒落的碎石和机械碾压、道路修建中对两侧的多级放坡等形成的次生裸地区域，为本矿后期不再使用，实际无功能区域土地，计入废弃采矿用地范围，面积  $4.48\text{hm}^2$ ，有一处其他主体废弃的破碎筛分系统处于废弃采矿用地中，地表无其他建筑物，均为次生裸地，底土层深厚。破坏的原生植被为草丛、灌丛。地表松散颗粒物较多，可蚀量较大，总体土壤侵蚀量  $>2500\text{t}/\text{km}^2 \cdot \text{a}$ ，属于中度侵蚀。

照片 8-2-22 废弃采矿用地现状照片

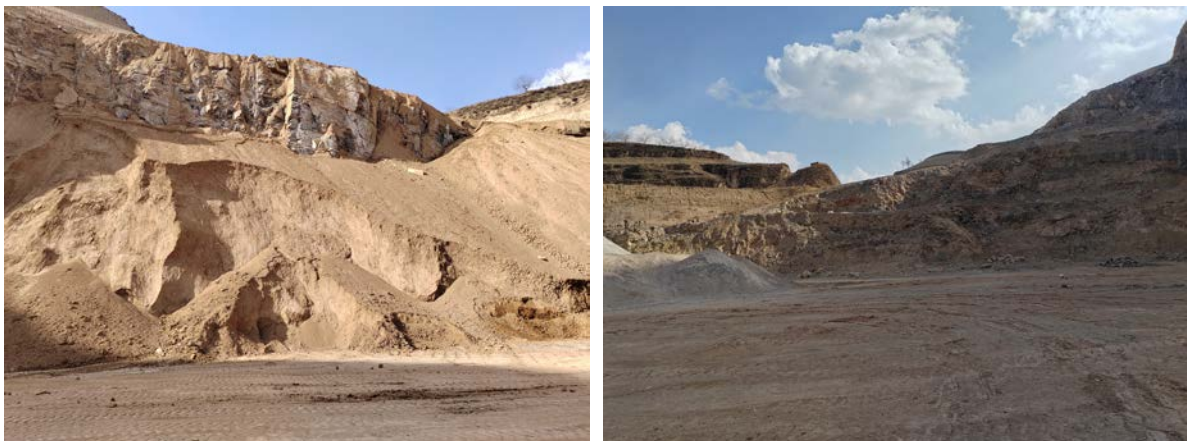
矿山开采在矿区内现状形成 2 个采场，面积 4.98hm<sup>2</sup>。北部采场南北长约 280m，东西宽约 142m，采场底部高约 1180m，采场采深 15~70m；南部采场东西宽约 156m，东西宽约 124m，采深 18~38m。露天采场在开采过程中破坏了原生植被，直接将原黄土剥离，对原植被系统和土壤生态系统破坏程度为重度。露天采场破坏的原生植被为草丛、灌丛。露天采矿活动对露天采场内原草地、灌丛生态系统造成毁灭性破坏，变成了城镇（工矿）生态系统。

开采中尤其剥离阶段，地表松散颗粒物较多，可蚀量较大，总体土壤侵蚀量>5000t/km<sup>2</sup>·a，属于强烈-极强烈侵蚀。

照片 8-2-23 露天采场现状照片
