# 山西省临县吕梁新建水泥有限公司陶土二矿陶瓷土矿 资源开发利用和矿山环境保护与土地复垦方案

编制单位:山西星辰地质勘查有限公司

编制时间:二〇二三年十一月

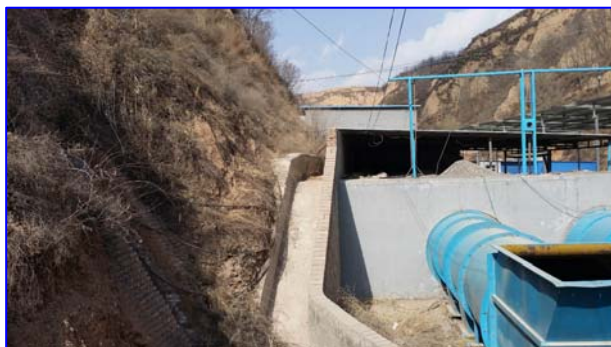
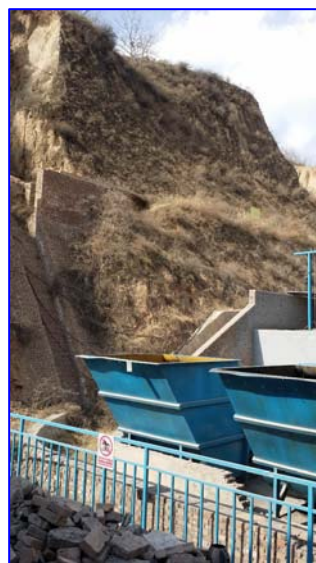
照片 8-2-3  $XP_1$  已建截排水沟（渠）(镜向 NNE) 照片 8-2-4  $XP_1$  已建护堤及排水沟(镜向 NW)

$XP_1$  已治理边坡:位于工业场地井口一带西侧，坡体主要由第四系中上更新统黄土组成，坡体呈直线，坡向东南，坡宽约 170m，坡高 20~35m，该边坡已进行了削坡、留设了落石平台，并在平台上、坡脚修建了截排水沟（渠），局部修建了砖结构护堤（照片 8-2-3、照片 8-2-4）。该治理工程由本矿施工队完成、未验收，近年来未发生过已治理截排水沟（渠）开裂等现象。现状调查，该边坡局部较陡，边坡稳定性较差。

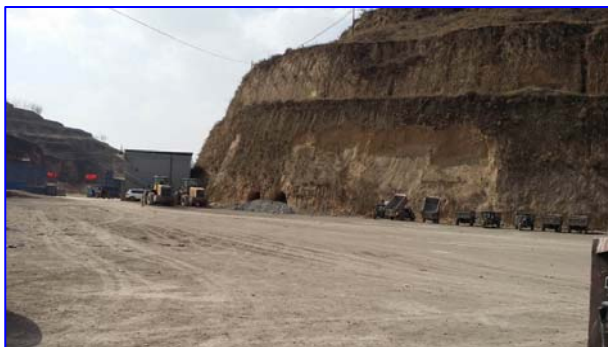
照片 8-2-5  $W_1$  不稳定斜坡(镜向 WS)

定性较差，存在崩塌地质灾害隐患，在坡脚及落石平台上已设置有警示牌。威胁对象主要为坡下 2 层办公楼、过往行人、停放的车辆、井口及附属地面建（构）筑等。

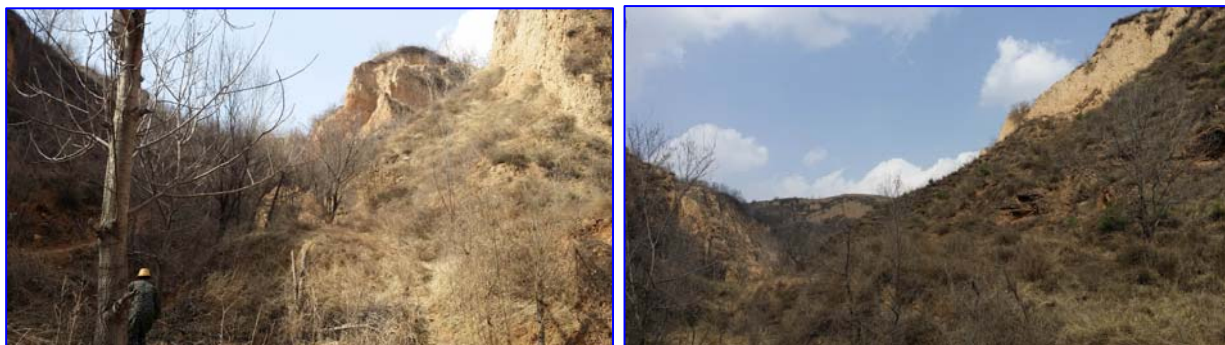
照片 8-2-13 N<sub>1</sub> 潜在泥石流沟现状(镜向 NNW)      照片 8-2-14 N<sub>1</sub> 潜在泥石流沟现状(镜向 NE)

该沟谷历史上未发生过泥石流地质灾害，沟口也没有发现泥石流堆积的痕迹，田间道路处于半坡上或山梁上，威胁对象主要是处于下游沟谷区一带的工业场地地面建（构）筑。

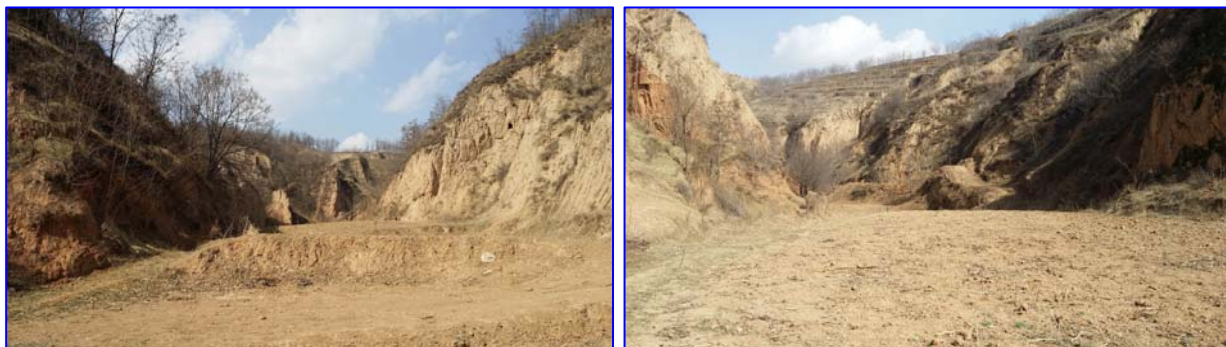
照片 8-2-15 N<sub>2</sub> 潜在泥石流沟现状(镜向 NW)      照片 8-2-16 N<sub>2</sub> 潜在泥石流沟现状(镜向 NE)

N<sub>2</sub> 无名沟潜在泥石流沟:本矿炸药库处于沐浴沟下游无名沟支沟中，沟谷走向北东，主沟谷长约 720m，最大相对高差 80m，主沟纵向坡降 11.11%左右，汇水面积 0.28km<sup>2</sup>，炸药库以上主沟谷分为二支沟，两侧边坡坡度介于 20~60°之间，沟谷断面形态上游呈“V”型，中下游呈宽“U”型，沟域内地表岩性为中上更新统黄土、新近系渐新统粘土，石炭系太原组泥质灰岩、中统本溪组泥岩等，沟谷底部平缓地带分布耕地。现状炸药库一带西侧修建有土质截排水渠，洪水期流水较通畅、堵塞较轻，零星松散物储量约 0.04 万 m<sup>3</sup>（见照片 8-2-15、照片 8-2-16），据现场调查访问，该沟谷历史上未发生过泥石流地质灾害，沟口也没有发现泥石流堆积的痕迹，矿山道路及地面建（构）筑处于无名沟支沟下游、二支沟汇合地带平地上，地面高于西侧截排水渠底部约 0.5~1.5m，威胁对象主要是处于下游沟谷区一带的矿山道路及地面建（构）筑。

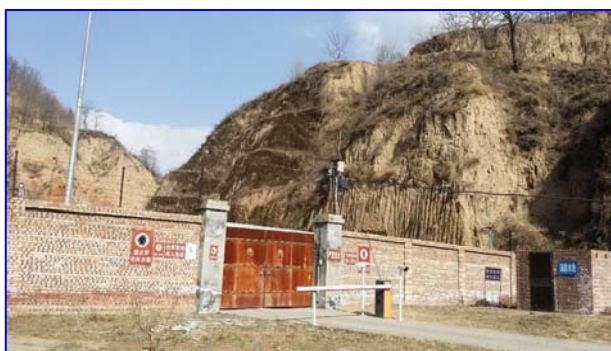
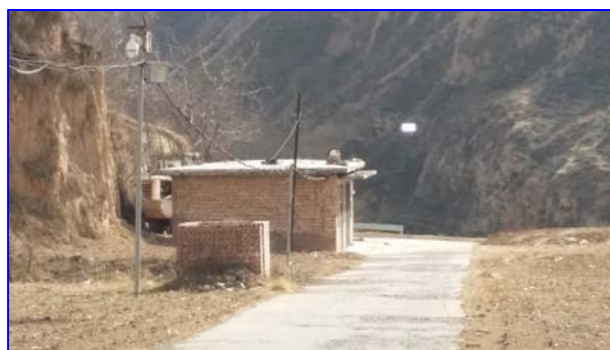
照片 8-2-23 炸药库地形地貌景观(镜向 EN) 照片 8-2-24 值班室、道路地形地貌景观(镜向 SW)

已建炸药库位于沐浴沟下游无名沟支沟中，微地形地貌为山间河谷区，沟谷总体走向北东，场地地势总体为北高、南低。工程建设过程中依地形进行平整场地、挖高填低，对原生的地形地貌景观影响程度大（照片 8-2-23~照片 8-2-24），对地形地貌景观破坏程度严重，面积 0.10hm<sup>2</sup>。

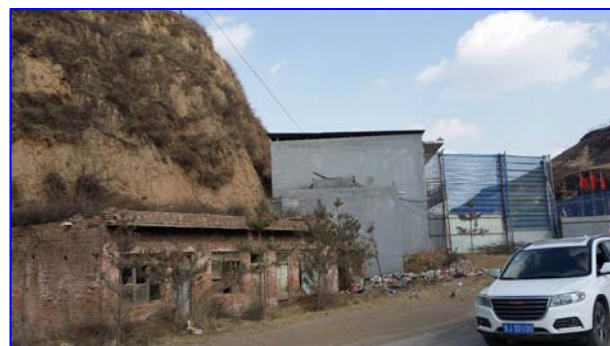
照片 8-2-25 废弃采矿用地地貌景观(镜向 EN)

废弃采矿用地位于已建工业场地西南侧，现状仅剩 3 间废弃平房（照片 8-2-25），工程建设过程中依地形进行平整场地、挖高填低，对南侧地形较低处进行填埋，同时对场地北侧边坡进行了切坡工程，对该区域原生的地形地貌景观破坏程度严重，面积 0.60hm<sup>2</sup>。

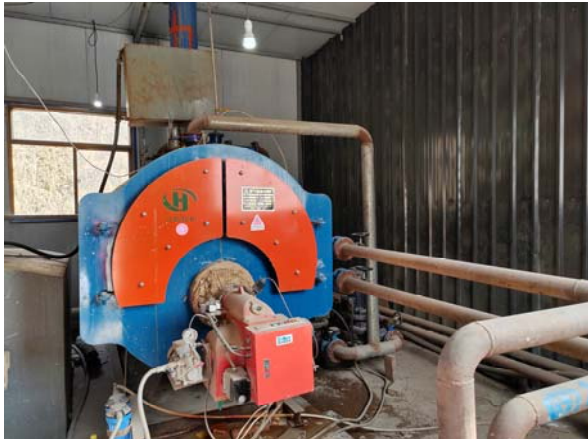
照片 8-2-34 甲醇锅炉

该矿工业场地办公区等取暖燃用清洁能源甲醇，设甲醇锅炉房一座，设 1 台 1.05MW 的甲醇热水锅炉，型号 CWNS1.05-85/65-Y (Q)，配套 10m<sup>3</sup> 甲醇储罐，甲醇属于清洁能源，烟气直接达标排放，排气筒高度 8m，内径 0.3m。

该锅炉竣工环境保护验收时对其排气筒出口废气进行监测，对颗粒物、SO<sub>2</sub>、NO<sub>x</sub>、烟气黑度等进行监测，烟尘均达到《锅炉大气污染物排放标准》（GB16297-1996）燃油锅炉特别排放限值要求。

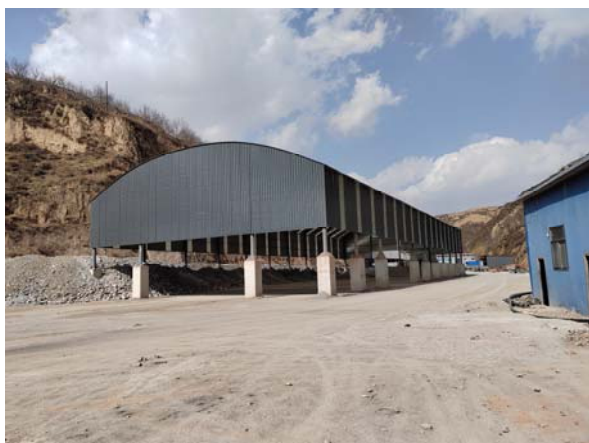
照片 8-2-36 封闭式储料棚（正在建设）

该矿原矿堆场位于工业场地北中部，原原矿堆场为硬化地表，堆场 25×15m，两侧设置 6m 高挡风抑尘网，设置洒水车对矿石堆场进行洒水抑尘，减少粉尘影响。2022 年开始新修建 1000m<sup>2</sup> 封闭储料棚，该封闭式储料棚正在建设，将设全覆盖喷淋系统，地表已硬化。后期井下矿石经三轮车运输至封闭式矿石料棚后销售。

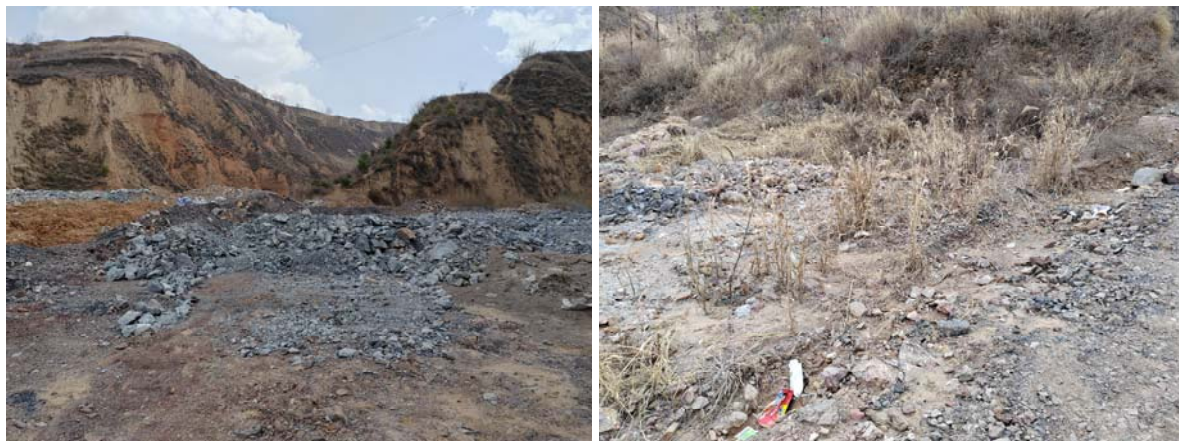
照片 8-2-41 废渣场

废渣场面积  $0.30\text{hm}^2$ ，处于工业场地东南，修筑了土坝和排水沟等，未按上期报告修筑浆砌石拦渣坝，破坏前植被类型全部为草丛（狗尾草-蒿草群落）。因废渣堆积、人为践踏等原因，废渣场的使用对原生植被破坏程度为重度。在使用中由多年前草地生态系统转为城镇（工矿）生态系统。废渣场已不再使用，可于近期进行生态恢复。

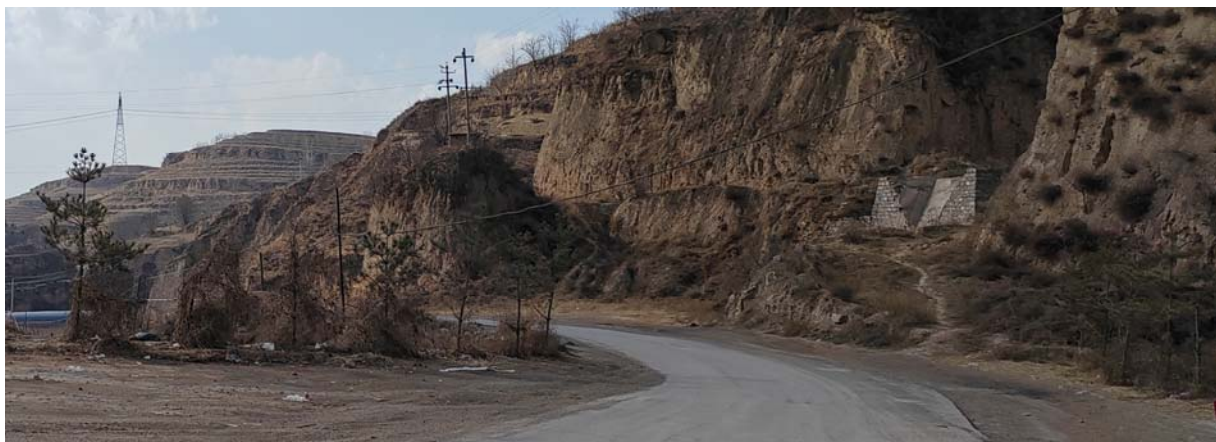
照片 8-2-42 路侧废弃采矿用地

该矿废弃采矿用地面积  $0.60\text{m}^2$ ，处于工业场地外已有公路路侧，无建筑物，现状为次生裸地，该废弃采矿用地破坏前植被类型为草丛（白羊草草丛）等。破坏程度为重度。部分处于边坡区，且土质松散，易发生土壤侵蚀，现状总体侵蚀强度为轻度-中度，目前已由多年前草地生态系统转为城镇（工矿）生态系统。应于近期进行生态修复。

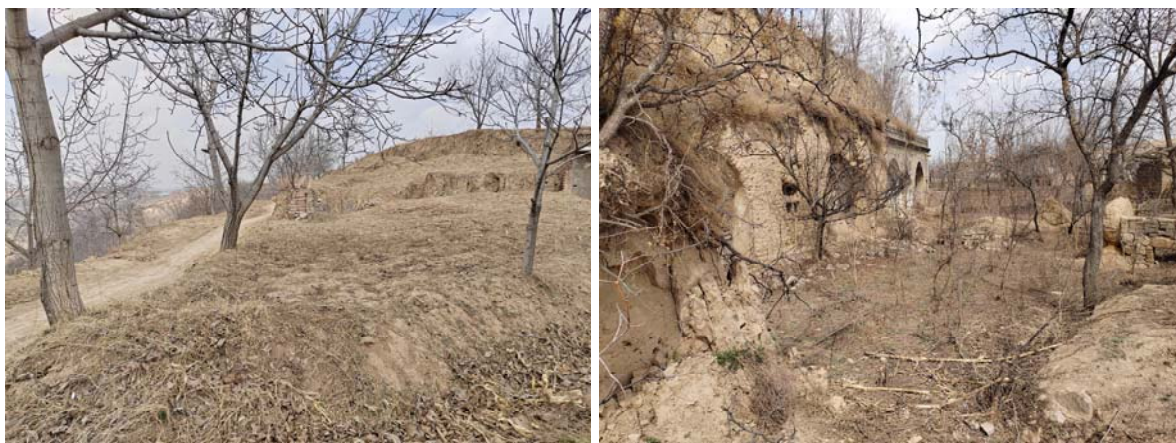
照片 8-2-43 已有沉陷区现状

调查时在该矿东北部已有采空区上方曾出现裂缝、对沉陷区内房屋已进行了搬迁，暂未拆除。裂缝主要发生于 2019 年，裂缝宽  $0.02\sim 0.1\text{m}$ ，可见深度  $0.1\sim 0.5\text{m}$ ，已自然充填或由农民在耕作时填埋。由于采用房柱式采矿，留设矿柱较多，原填埋区域现场调查未见明显的裂缝、塌陷。根据当地居民叙述原出现沉陷区范围圈定圈定已有沉陷区面积  $3\text{hm}^2$ 。已有沉陷区中有农田植被  $1.53\text{hm}^2$ 、灌丛  $1.39\text{hm}^2$  和其他无覆盖区  $0.08\text{hm}^2$ 。

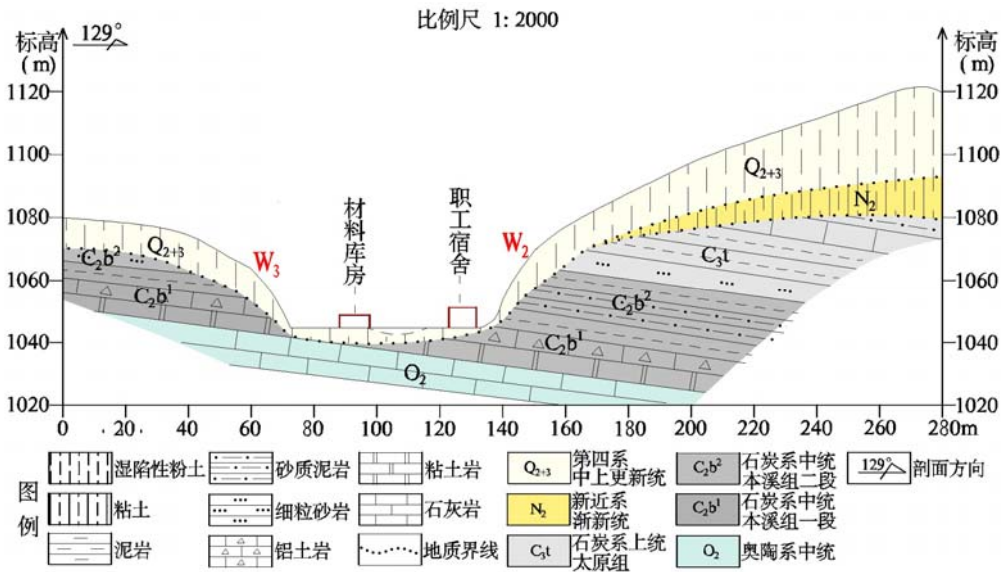
图 8-3-3 W<sub>2</sub>、W<sub>3</sub> 不稳定斜坡剖面图

W<sub>3</sub> 不稳定斜坡位于工业场地西北侧，坡宽约 60m，坡体岩性主要为第四系中上更新统黄土，坡度 45~70°，坡体较陡，局部已有崩塌物崩落于坡脚，受采动、降水、重力、振动等影响，松散的黄土有可能继续发生崩塌等，对坡下道路、过往行人等地面建（构）筑等构成威胁，并堵塞排水渠（图 8-3-3）。预估直接经济损失小于 100 万元，地质灾害危险性小，影响程度较轻。

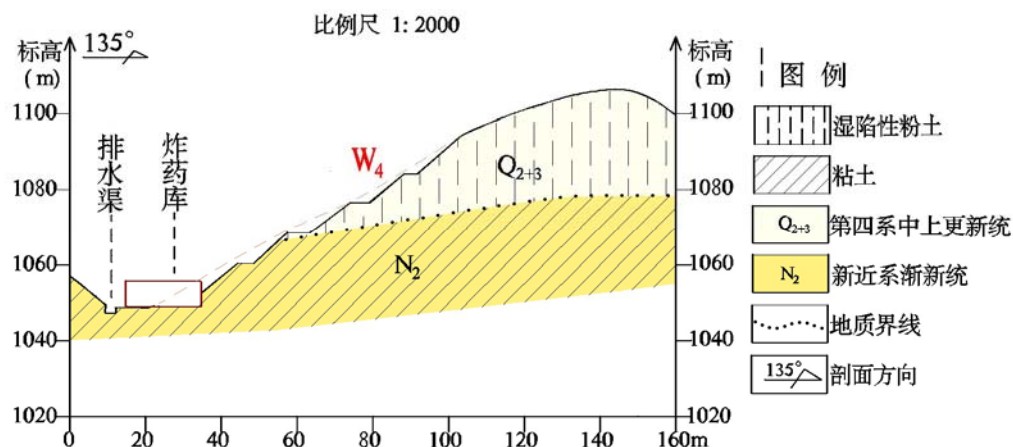
图 8-3-4 W<sub>4</sub>不稳定斜坡剖面图

W<sub>4</sub> 不稳定斜坡位于炸药库场地东侧，坡体呈直线，坡向西，坡宽约 90m，坡高 20~30m，坡度 45~55°，坡体岩性主要为第四系中上更新统黄土、新近系渐新统红粘土。该边坡已进行了削坡、留设了落石平台，但未在平台上、坡脚修建截排水沟，近年来在雨水冲刷等作用下，局部边坡段稳定性较差，受采动、降水、重力、振动等影响，松散的黄土有可能发生崩塌等，对坡下围墙、消防水池等地面建（构）筑等构

成威胁，并堵塞排水渠（图 8-3-4）。预估直接经济损失小于 100 万元，地质灾害危险性小，影响程度较轻。

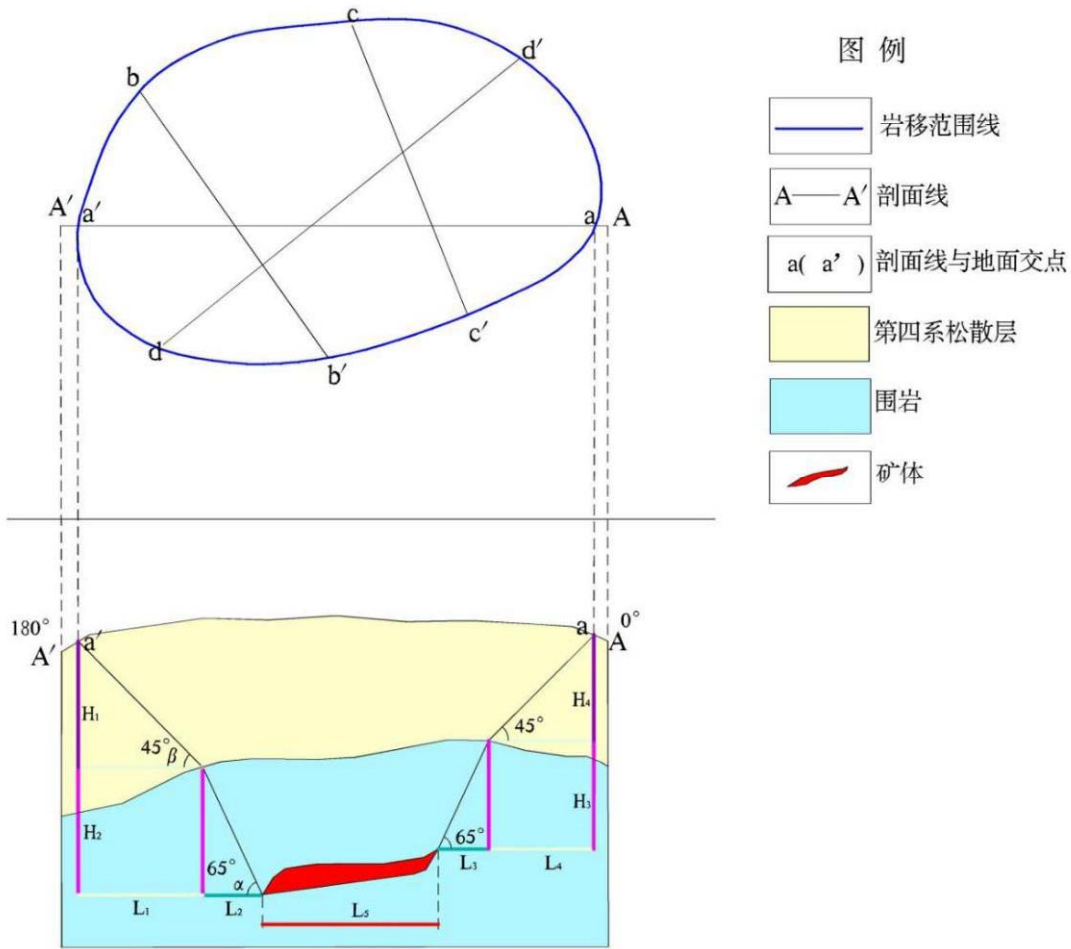
图 8-3-11 沉陷预测示意图

本方案中采用 mapgis 辅助设计进行岩移范围线的圈定，具体原理如下：在已知地表地形图上划定若干纵切矿体的线段，如图 8-3-10 中线 AA'，根据各点高程及矿山各钻孔资料，确定纵切剖面 A-A' 各地层及矿体等在剖面上分布形态，在开采范围内矿体处以基岩层移动角  $\alpha$  做直线，并在第四系松散层内以移动角  $\beta$  做直线延伸到地表，交点为 a (a')，将 a (a') 两点分别投影到平面图线段 AA' 上，即找到剖面做岩移角后与地表的交点 a (a')，根据上述方法再做若干剖面，找到若干剖面点如图 b (b')、c (c')、d (d') …，各点连接后即为该矿体开采的地表岩移范围界线。
