# 山西省吕梁市离石区吕梁山水水泥有限公司水 泥用石灰岩矿资源开发利用和矿山环境保护与 土地复垦方案

编制单位：山西久鼎勘测设计有限公司

编制日期：二〇二六年二月

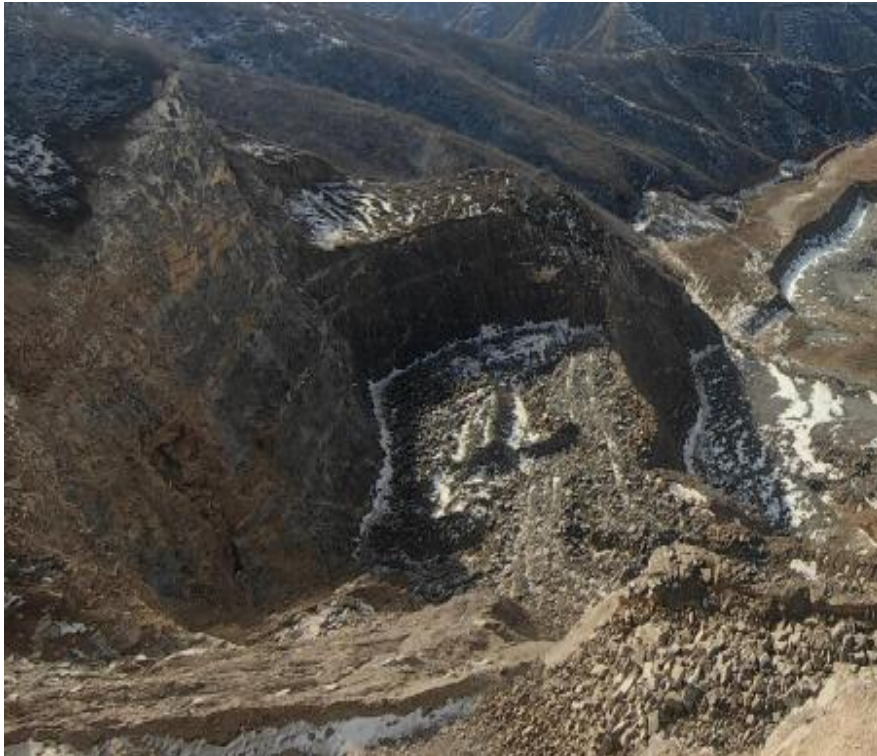
照片8-2-1-1 XP1不稳定边坡

XP1 不稳定边坡：位于评估区东北部原露天采场，采场东西长约 470m，南北宽约 330m，采场底部标高约为 1300m，最大采深约 100m，采场边坡坡度 60°，坡体岩性为奥陶系中统下马家沟组石灰岩，边坡岩体节理、裂隙较发育，节理裂隙一部分为原生节理裂隙，一部分为开采时产生的次生裂隙，岩层倾向与边坡方向斜交，坡体裂隙发育，岩体较破碎，局部存在危岩体，存在崩塌、滑坡地质灾害隐患。

由于基岩节理裂隙较发育和人工爆破影响，现状条件下虽未发生崩塌、滑坡等地质灾害，但坡体稳定性差（见照片 8-2-1-1）。

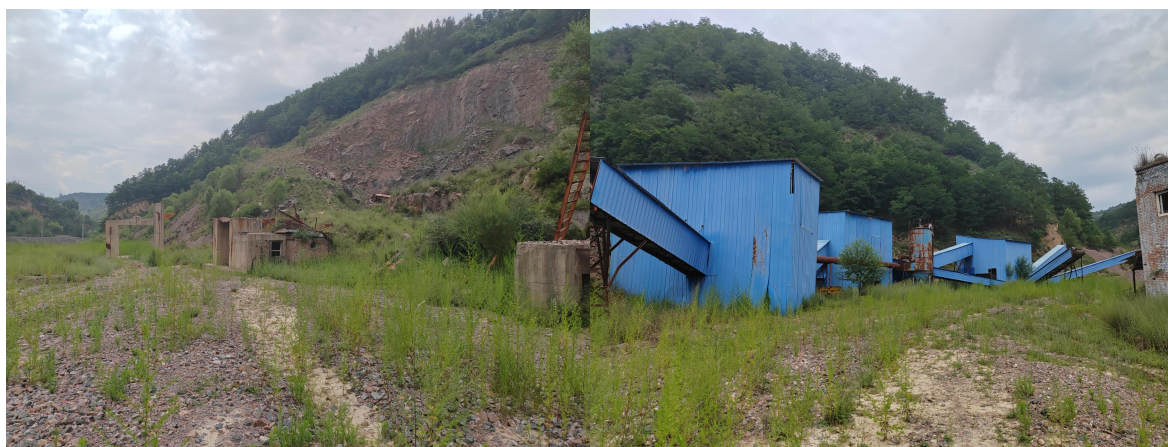
照片 8-2-3-5 原破碎筛分场地及堆料场

破碎筛分场地中，分布部分原破碎筛分设施及底部混凝土支柱，南部和底部分布少量废渣，另在破碎筛分场地东部沟谷侧余一处宿舍楼，2层楼高，共 8 间。原场地未硬化，但底部有废渣。
