山西省中阳县可河耐火材料厂陶瓷土矿
资源开发利用和矿山环境保护与土地复垦方案

山西华冶勘测工程技术有限公司

编制时间：二〇二一年八月

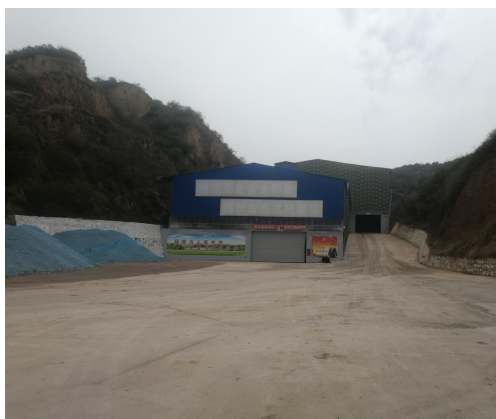
照片 2-1 地形地貌（镜像东南）

矿区地处吕梁山脉中段，属黄土丘陵区，地形复杂，侵蚀切割强烈。矿区内总体地势东高西低，最高点位于矿区东南部，海拔 1498m，最低点位于矿区西南部，海拔 1360m，最大相对高差 138m。矿区内大部分被黄土覆盖，零星出露岩石。（矿区地形地貌详见照片 2-1 和 2-2）。

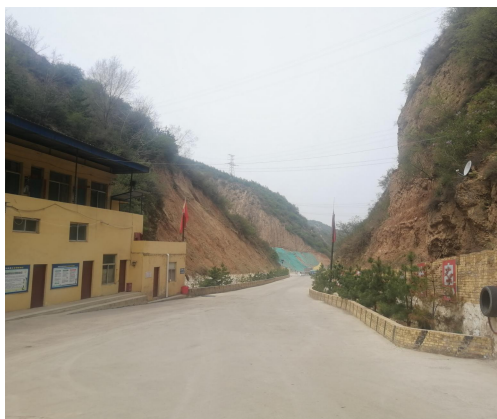
照片 2-3 沟谷 1（镜像西北）

矿区主要沟谷有 2 条（沟谷 1 和沟谷 2）。其中沟谷 1 总体呈东南—西北走向，东南高西北低，沟域面积约为 0.8km²，纵坡降 7.63%，形成区支沟发育，沟谷形态均呈树枝状；谷坡坡度 30°~55°，沟槽横断面呈“V”型；沟域内地表岩性以黄土为主；地表植被以乔木和灌木为主，覆盖率约 30%；土质崩塌、滑坡基本不发生；最大相对高差 280m。沟谷 1 内平常干枯无水，遇降水形成短暂径流自东南向西北汇入暖泉河；沟谷 1 历年最高洪水位标高为 1340m，矿区现有办公生活区及工业广场均位于沟谷 1 内，其中，主斜井井口标高为 1358m，副斜井井口标高为 1360m，回风斜井井口标高为 1388m。井口标高均高于历年最高洪水位。详见照片 2-3 和 2-4。

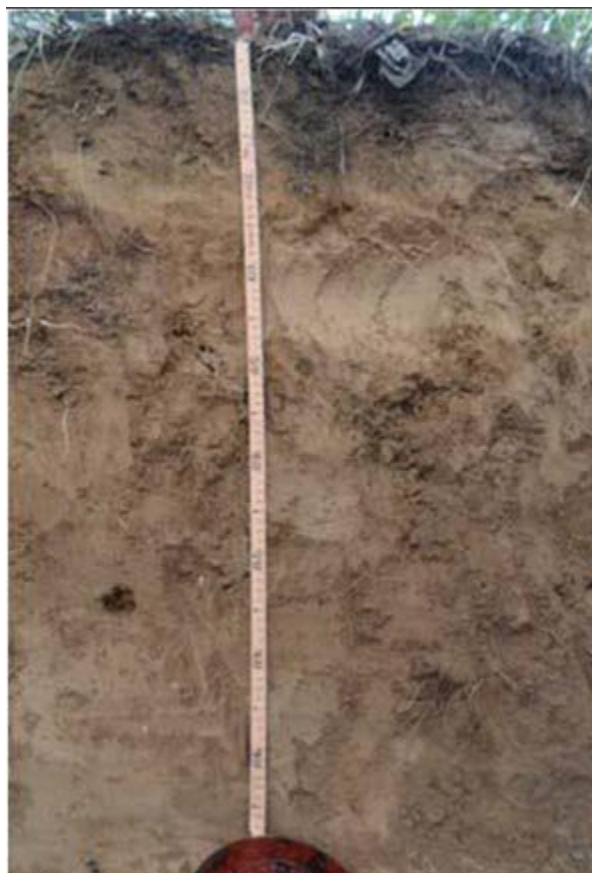
照片 2-9 园地土壤剖面图

（1）园地：园地土壤以褐土为主，由表土层、心土层、底土层构成。表土层厚度一般30cm，深褐色，质地为轻壤，多为粒状到细核状结构、疏松，有机质含量为10.06g/kg；心土层厚度30~50cm左右，颜色褐色或灰褐色，一般中壤一重壤，氧化铁含量略高于上层，核块状结构，有粘粒胶膜淀积，粘粒含量多在45%以上；底土层多出现假菌体或石灰结构，碳酸钙含量在10~15%之间，呈微碱性反应。土壤PH值在8.0~8.2之间，盐基饱和度>80%。

桥上村 0099号图斑 2021年4月

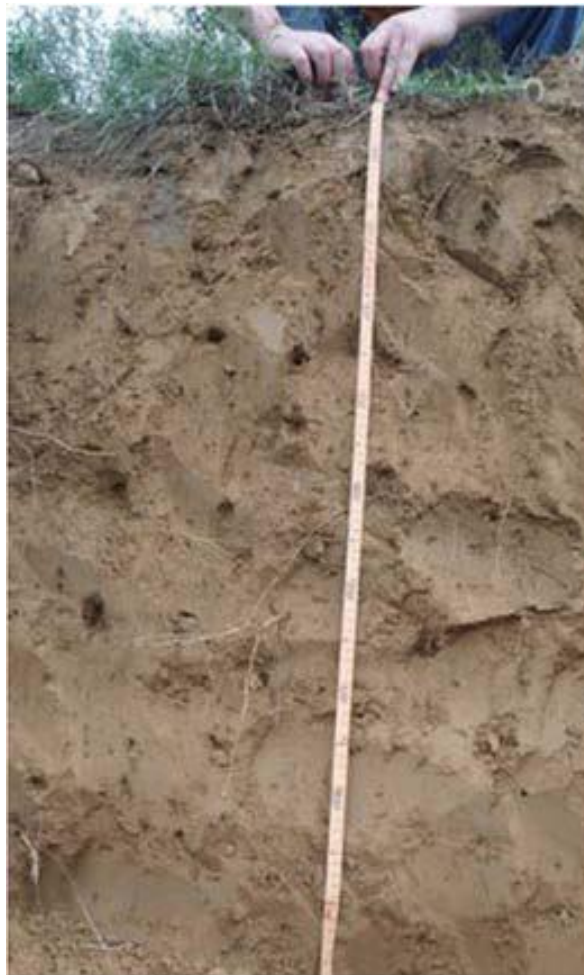
照片 2-10 林地土壤剖面图

桥上村 其他林地 0107 号图斑 2021 年 4 月

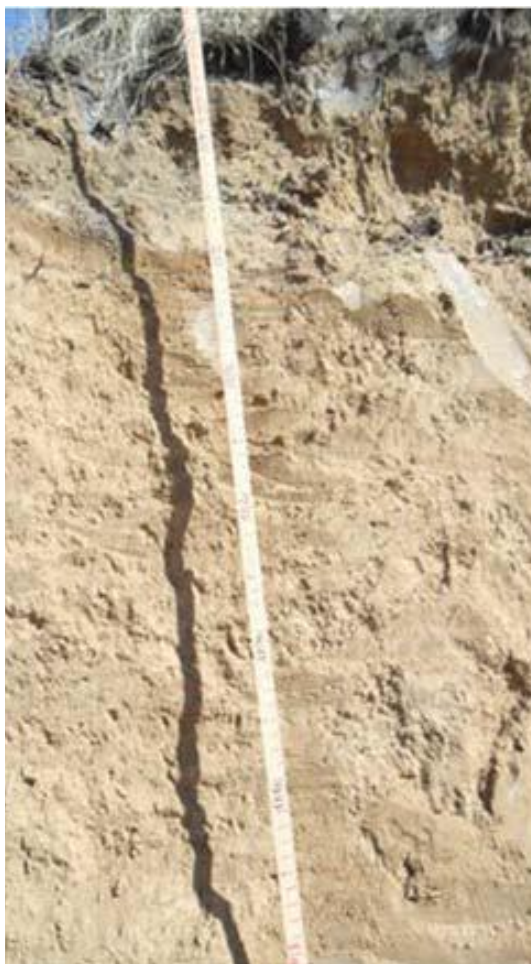
桥上村 0112 号图斑 2021 年 4 月
照片 2-11 草地土壤剖面图

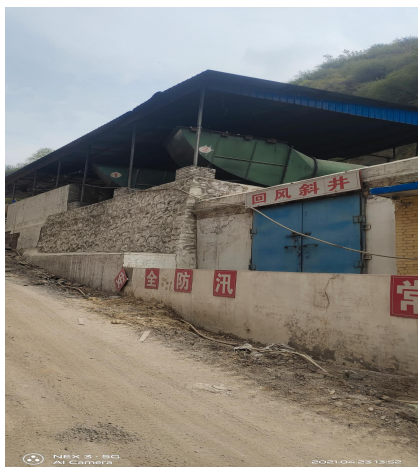
照片 3-1 回风斜井（镜像南）

回风井井口位于矿区北部，井口坐标：X=4112071.057，Y=37505808.105，

H=1388，断面宽×高=2.2×2.5m²，斜长 270m。安装 FBC-9 型轴流式通风机，电机功率为 11kw，井筒延伸部分采用混凝土构筑，详见照片 3-2、3-2、3-3。

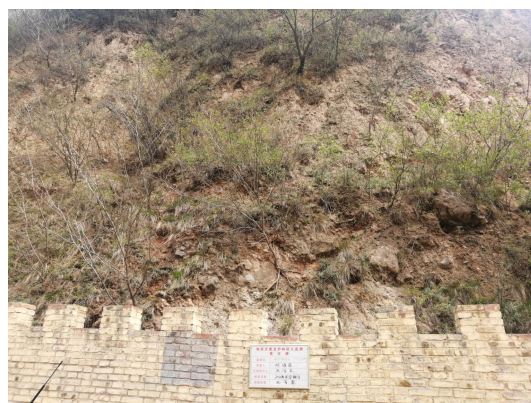
照片 8-2 BP2 (镜像北)

BP2：位于现有工业广场西北部，属于挖方边坡。BP2 宽度为 243m，高度为 25m，坡度约 62°；边坡岩性为第四系亚粘土；坡面植被覆盖率约 75%，以草灌为主；该边坡在以往进行浆砌石防护（高度为 1.5m）以及喷浆护坡，边坡坡面存在零星的崩塌物（详见照片 8-2）。根据实地调查及资料分析，BP2 现状条件下无发生崩塌、滑坡地质灾害的相关记录，未造成人员伤亡和财产损失，但存在发生崩塌、滑坡地质灾害隐患（详见照片 8-2）。

现有工业广场面积 0.09 hm²。位于现有工业广场西北部，属于挖方边坡。BP2 宽度为 243m，高度为 25m，坡度约 62°；边坡岩性为第四系亚粘土；坡面植被覆盖率约 75%，以草灌为主；该边坡在以往进行浆砌石防护（高度为 1.5m）以及喷浆护坡（高度为 3m）。受大气降水等因素影响，斜坡岩体随着降雨的影响可能会出现裂隙，岩石松动可能发生崩塌、滑坡地质灾害。预测工业广场不稳定斜坡发生崩塌、滑坡地质灾害可能性中等，威胁矿山机械 2 辆，房屋 15 间，设备 5 台，人员 10-30 人，直接经济损失约 700 万元，危险性大，影响程度严重。详见不稳定斜坡剖面示意图 8-6。

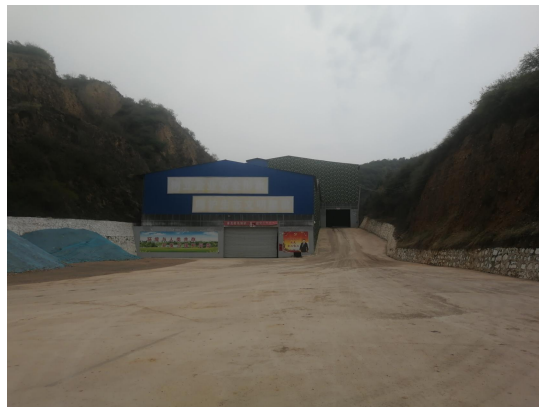
照片 8-4 工业广场

目前，工业广场位于沟谷内，沟谷两侧均为落叶阔叶林及草丛，现有工业场地地面已全部硬化，工业广场未进行绿化，工业广场现状见照片 8-4。

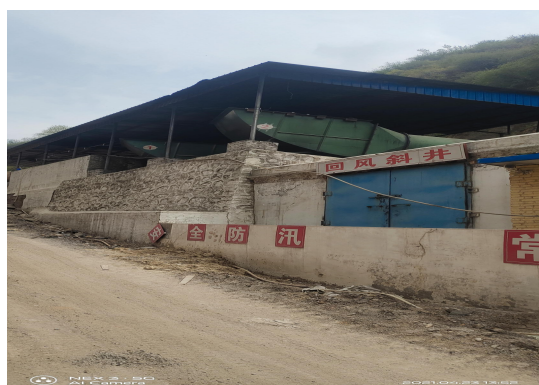
照片 8-7 风井场地

目前，风井场地位于沟谷内，沟谷两侧均为落叶阔叶林及草丛，风井场地地面已全部硬化，风井场地未进行绿化，副斜井场地现状见照片 8-7。。
