山西省离石区吕梁市金宝陶瓷粘土开采有限公司陶瓷 土矿资源开发利用和矿山环境保护与土地复垦方案

项目单位：吕梁市金宝陶瓷粘土开采有限公司

编制单位：山西云轩地质勘查咨询有限公司

编制时间：二〇二二年一月

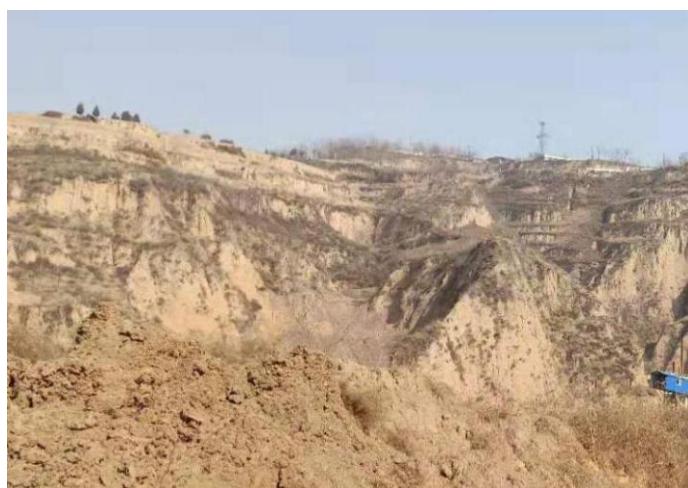
矿区一带沟谷发育，立地条件较差。分布植被主要是经过长期自然演替形成的群落，一般植被长势坡下部较坡上部好，其中坡下部植被高70cm左右，坡上部植被高30-60cm；另外在陡崖边缘等处生长有酸枣、沙棘灌丛，项目区植被不发育，现状林草覆盖度不足40%。

照片 2-1-1 区内植被

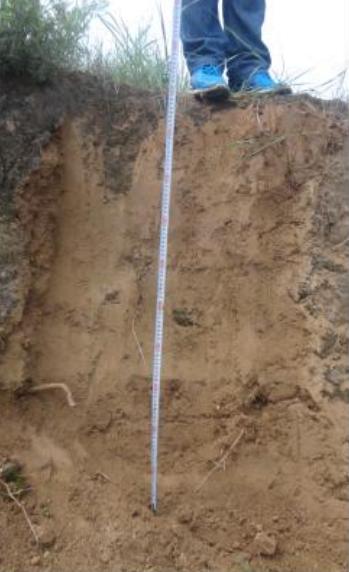
土壤类型	褐土
权属	彩家庄村
地类	旱地
图斑编号	0094
种植作物	主要农作物有：玉米、谷子、大豆、薯类等

耕地土壤剖面 2021 年 9 月采自项目区彩家庄村-0094 号图斑，种植农作物为谷子。根据访问调查，当地耕地土体厚度约在 12-30m 左右，耕作层厚度约 25cm，土类为褐土，通透性良好，耕性良好，其剖面主要性状：

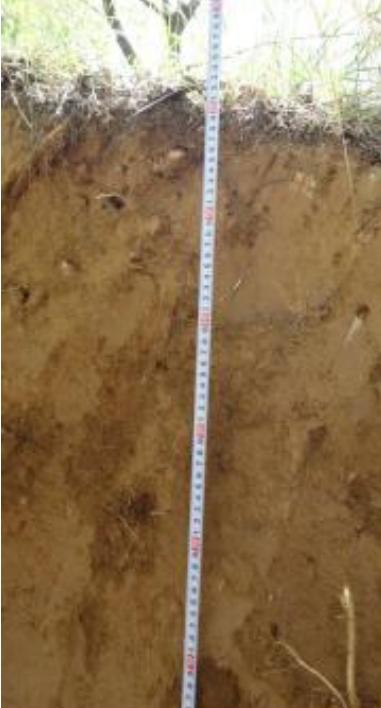
土壤类型	褐土
	权属	彩家庄村
	地类	其他林地
	图斑编号	0025
主要植物		乔木：主要有油松、刺槐、山杨等 灌木：沙棘、酸枣、黄刺玫、柠条等

林地土壤剖面 2021 年 9 月采自彩家庄村-0025 号林地，林地中树种为刺槐，下部着生白羊草和各种蒿草，其剖面主要性状：

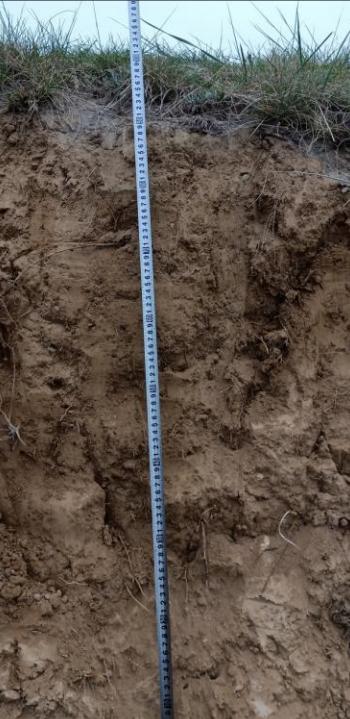
土壤类型	褐土
	权属	彩家庄村
	地类	其他草地
	图斑编号	0022
	主要植物	白羊草及各种蒿草为主。

草地土壤剖面 2021 年 9 月采自项目区彩家庄村-0022 号图斑的其他草地，多处于坡面，土层厚度约 8-50m，土壤通透性较好，保水保肥能力较差，总体肥力较低。其剖面主要性状：

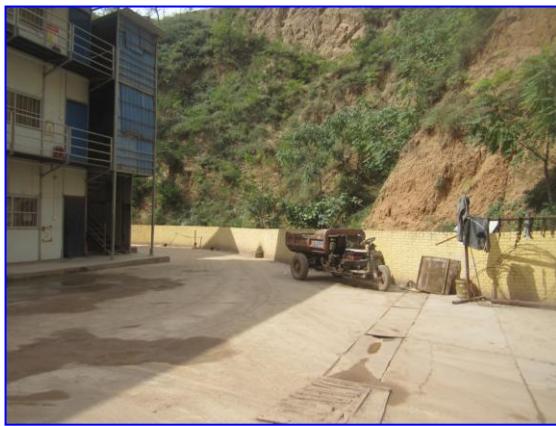
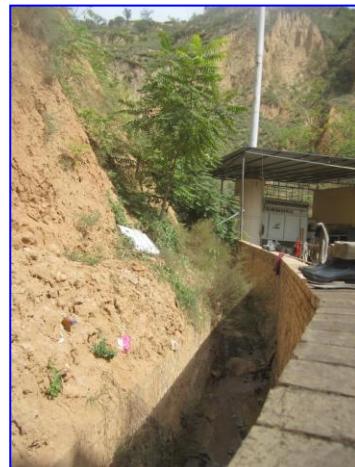
XP1 已建护堤：位于工业场地北侧支沟沟头处，坡体主要由第四系中上更新统黄土组成，坡体呈折线，坡向东南，坡宽约 170m，坡高 20~35m，该边坡在 2020 年修大棚时进行了削坡，坡脚修建了浆砌石及砖结构的护堤，护堤长约 15m、高约 1.5~3m，并在坡脚修建有排水明沟及暗涵（照片 8-2-1、照片 8-2-2）。由本矿施工队完成治理工程、未验收，近年来未发生过已治理边坡开裂等现象，坡脚已治理边坡目前稳定性较好。该边坡上部第四系松散层结构较松散，边坡较陡，稳定性较差（对应 W₁ 不稳定边坡）。

照片 8-2-1 XP₁ 已建护堤(镜向 W)

照片 8-2-2 XP₁ 已建护堤及排水沟(镜向 NE)

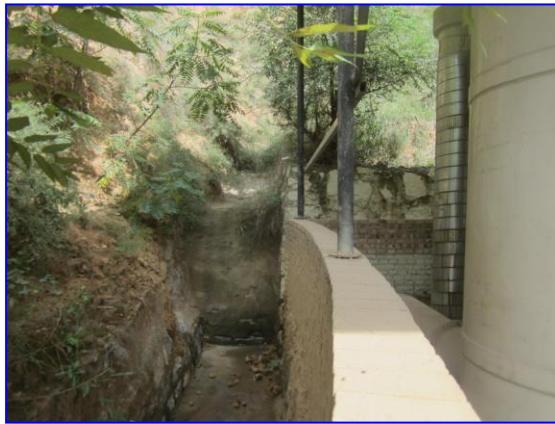
照片 8-2-3 XP₂ 已建护堤(镜向 NNE)

照片 8-2-4 XP₂ 已建护堤及排水沟(镜向 E)

XP2 已治理边坡：位于工业场地北侧坡脚(沟头)，坡体主要由第四系中上更新统黄土组成，坡体呈直线，坡向南，在边坡坡脚修建了浆砌石及砖结构护堤，护堤长约16m、高约3.5~4m，护堤顶平台宽约1~2m，护堤中部修建有宽0.6~0.7m、深1.0~1.5m的截排水沟（照片8-2-3、照片8-2-4）。由本矿委托专业施工队完成治理工程、未验收，现状坡脚已治理区治理效果较好。

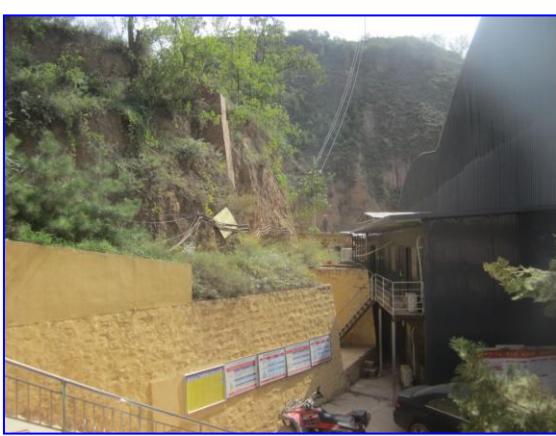
照片 8-2-5 XP₃ 已建护堤(镜向 ES)

XP3 已治理边坡：位于工业场地东侧W₃不稳定边坡中段的坡脚，坡体主要由第四系中上更新统黄土组成，坡体呈折线，坡向西南，坡宽约75m，坡高20~30m，在边坡坡脚修建了浆砌石结构护堤，护堤长约16m、高约3.5~4m，护堤顶平台宽约1~2m（照片8-2-5），在边坡上设置有警示牌。由本矿施工队完成治理工程、未验收，现状坡脚已治理区治理效果较好。该边坡上部主要由第四系松散层构成，局部结构较松散，边坡较陡，现状边坡稳定性较差（对应W₂不稳定边坡）。

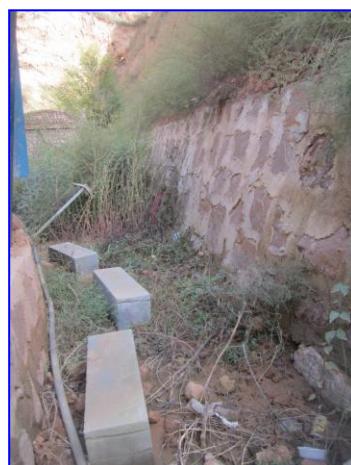
照片 8-2-6 XP₄ 已建护堤(镜向 NNW)

XP4 已建护堤：位于工业场地东侧W₄不稳定边坡南段坡脚，已建护堤为浆砌石结构及砖结构，浆砌石护堤长约35m、高约1.5~3m（照片8-2-6），砖结构堤长约35m、高约1.5~2.0m。由本矿施工队完成治理工程、未验收，现状坡脚已治理区治理效果较好。该边坡上部主要由第四系松散层构成，局部结构较松散，边坡较陡，现状边坡稳定性较差（对应W₄不稳定边坡）。

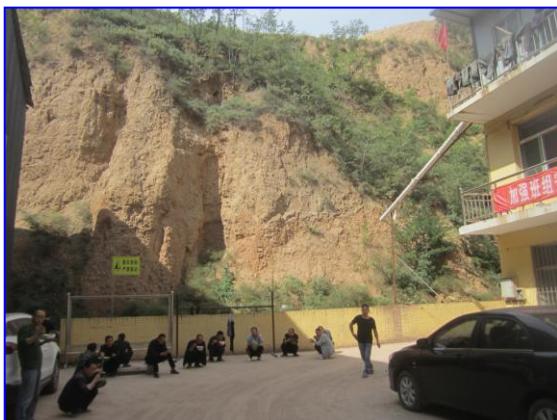
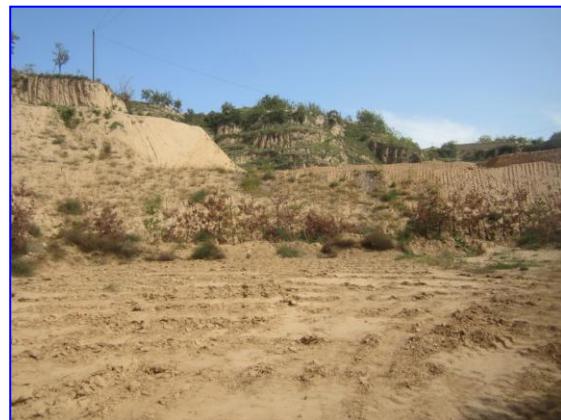
15~30m，坡度35~60°，坡体岩性主要为第四系中上更新统黄土，该边坡是自然或在地面建设时挖方形成，现在该边坡坡脚修建了截排水渠（渠宽、深1~2m），组成该边坡的黄土结构较松散，局部有松散物崩塌于坡脚或坡面上，现状条件下该边坡段稳定性较差，存在崩塌滑坡地质灾害隐患，已设置有警示牌。办公楼等地面建筑距离该坡脚最近约7~8m，威胁对象主要为坡下过往行人等。

照片 8-2-7 W_1 不稳定边坡(镜向 WS)

照片 8-2-8 W_1 不稳定边坡坡顶(镜向 E)

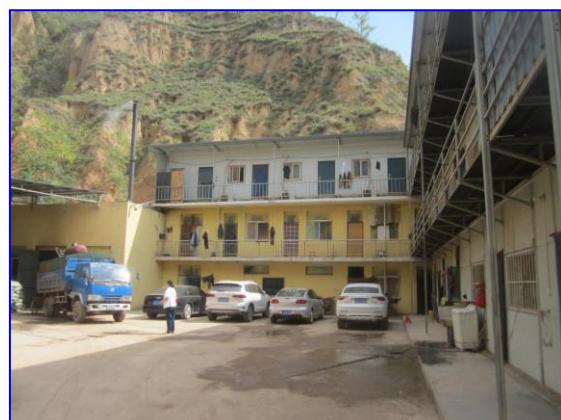
W_2 不稳定边坡：位于工业场地东北侧，坡体呈曲线，走向总体呈北西向，坡向西南，坡宽约80m，坡高20~40m，坡度50~70°，坡体岩性主要为第四系中上更新统黄土，该边坡是自然或在地面建设时挖方形成，坡体较陡。现状该边坡结构较松散，植被覆盖率小于25%，稳定性较差，存在崩塌滑坡地质灾害隐患。威胁对象主要为布置于坡下的宿舍楼、锅炉房等地面建筑等（见照片照片8-2-9、照片8-2-10）。

照片 8-2-9 W_2 不稳定边坡(镜向 NNW)

照片 8-2-10 W_2 不稳定边坡(镜向 NE)

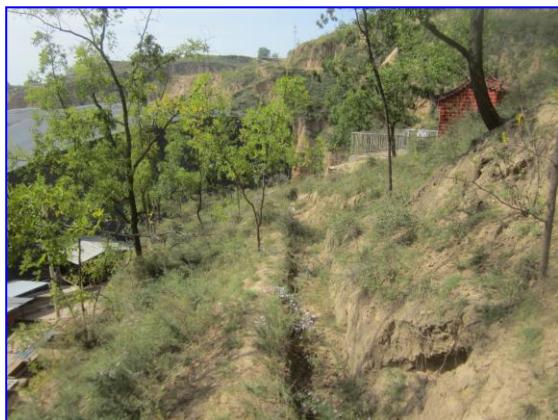
W_3 不稳定边坡：位于工业场地东南侧，坡体走向北西，坡向西南，坡宽约45m，坡高50~60m，在10~15m之上为缓坡，并在缓坡边缘地带修建有宽0.8~1.2m、深

0.5~1.0m 的截排水沟，坡体岩性主要为第四系中上更新统黄土，坡度 35~60°，上、下部坡体较陡，现状局部较不稳定，存在崩塌滑坡地质灾害隐患。威胁对象主要为布置于坡下的库房、空压机房等地面建筑等（见照片 8-2-11、照片 8-2-12）。

照片 8-2-11 W_3 不稳定边坡中段(镜向 EN) 照片 8-2-12 W_3 边坡中部排水沟(镜向 NW)

W_3 不稳定边坡位于工业场地东南侧，南段坡脚已治理，边坡宽约45m，坡高50~60m，坡度 $45\sim 60^\circ$ ，坡体岩性为第四系中上更新统黄土，在采动、降水、重力、振动等影响下，松散的黄土有可能发生崩塌等，对处于坡下的库房、空压机房等地面建筑

及主斜井井口构成威胁，预计威胁 10 人左右，按治理成本估算，预估经济损失 100~200 万元，地质灾害危险性中等，影响程度较严重。

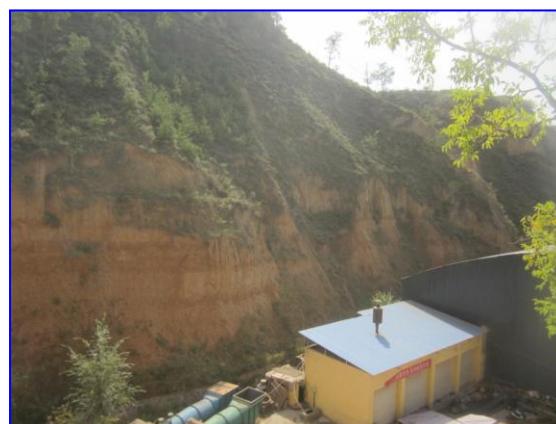
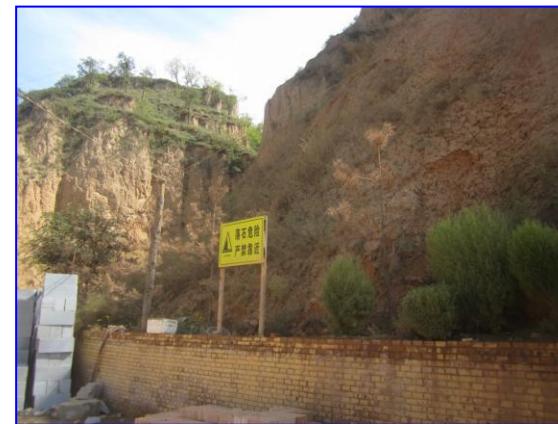
W_4 不稳定边坡：位于工业场地及矿区道路南侧，坡体呈直线，走向总体西北，坡向西北，坡宽约 120m，坡高 40~50m，坡度 35~50°，坡体岩性主要为第四系中上更新统黄土，该边坡是自然或在地面建设时挖方形成，坡脚修建了截排水渠（渠宽、深 1~1.2m）。现状发电机房、库房、磅房距离该边坡坡脚约 3~8m。组成该边坡的黄土结构较松散，现状条件下该边坡段稳定性较差，存在崩塌滑坡地质灾害隐患。威胁对象主要为布置于坡下的发电机房、库房、磅房等地面建筑及水箱等（见照片 8-2-13、照片 8-2-14）。在边坡上已设置有警示牌。

照片 8-2-13 W_4 不稳定边坡(镜向 ES)

照片 8-2-14 W_4 不稳定边坡 (镜向 E)

W_4 不稳定边坡位于工业场地南侧，坡宽约 90m，坡高 40~50m，坡度 35~50°，坡体岩性为第四系中上更新统黄土，在降水、重力、振动等外动力影响下，该边坡有可能发生崩塌等，发电机房、库房、磅房距离该边坡坡脚约 3~5m，受其危害的可能性中等（图 8-3-3），预计威胁少于 10 人，按治理成本估算，预估经济损失 100~200 万元，地质灾害危险性中等，影响程度较严重。

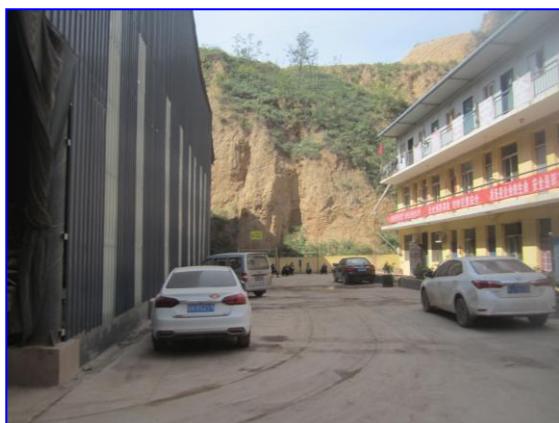
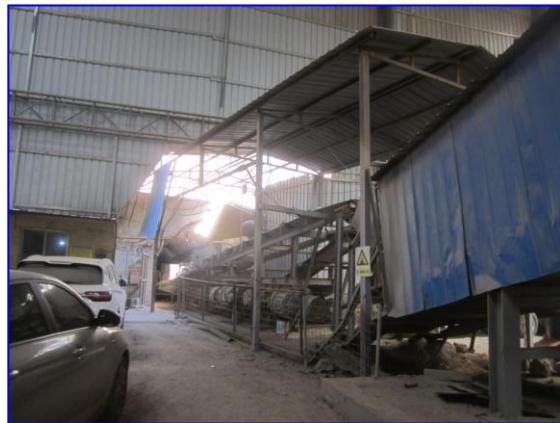
已建工业场地位于评估区西部庙沟上游沟谷中，微地形地貌为山间河谷区，沟谷总体走向东北，场地地势总体为四周高、中部低。工程建设过程中依地形进行平整场地、挖高填低，对地形较低处进行填埋，同时对场地周侧边坡进行了切坡工程，据矿方提供资料，工业场地区填方高约1~8m，周侧边坡挖高约0~8.0m，西南侧最大填方处与相邻矿（已关闭）相连；北东向总体上呈缓坡状布置主要地面建（构）筑。工业场地工程建设、修建矿区道路等工程活动对原生的地形地貌景观影响程度大（照片8-2-15~照片8-2-16），对地形地貌景观破坏严重。

照片 8-2-15 工业场地地形地貌(镜向 WS)

照片 8-2-16 工业场地地貌景观(镜向 E)

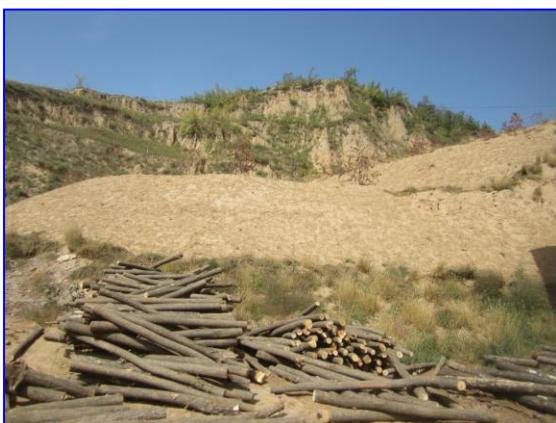
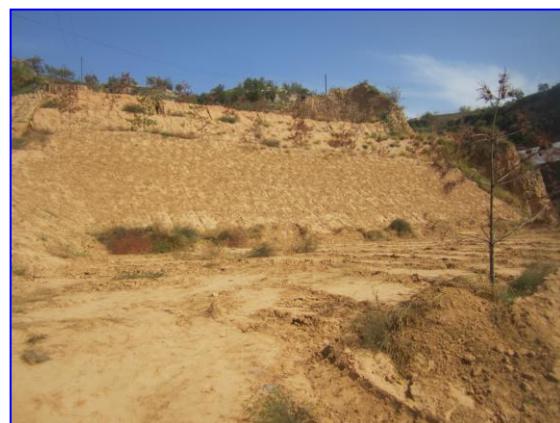
废石场位于评估区西部支沟中，已闭库，已形成多级台阶状微地形地貌景观，台阶边缘地带修整成高于内侧平台0.5~1.2m的护堰，并已种树，内侧平台上已种草绿化，废石堆放最终将沟谷型微地形地貌景观改变为台阶型微地形地貌景观（照片8-2-17~照片8-2-18），地面高程及地貌形态发生较大变化。现状废渣堆放对该区域原生的地形地貌景观破坏严重，面积0.11hm²。

照片 8-2-17 废石场地貌景观(镜向 WN)

照片 8-2-18 废石场地貌景观(镜向 NE)

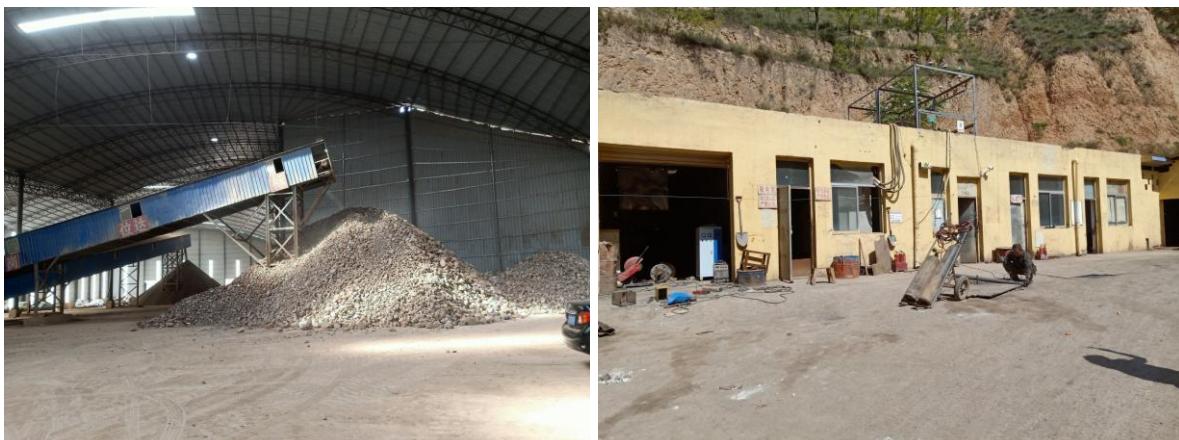
照片 8-2-19 工业场地

该矿原当地已有道路已通至矿区工业场地所在沟道，无新增采矿道路。

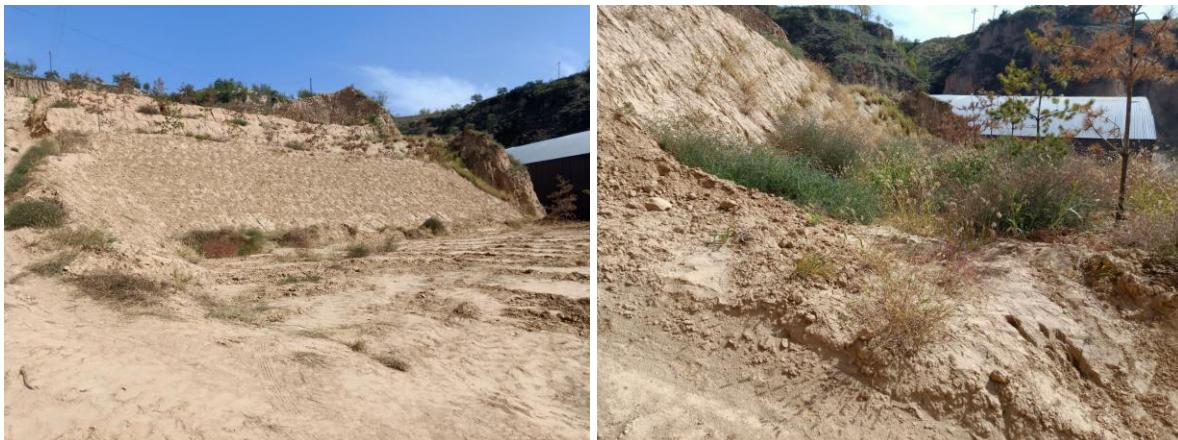
废石场位于矿区外，工业场地西南部沟道中，废石场损毁土地面积 0.11hm^2 ，损毁土地为其他草地，为重度压占损毁。废石场已闭库，已形成多级平台和边坡，废石场上部标高 1150m，下部标高 1130m，台阶高度 3-6m，形成 4 阶台阶，最下部废石场边坡角 32°。其中平台面积 0.09hm^2 ，边坡面积 0.02hm^2 。已于 2021 年进行覆土，平台覆土厚度 1m 左右，边坡覆土 0.7m 左右，采取全面覆土方式覆土，能够满足本方案复垦要求。废石场周边未建设截排水沟，需于本期方案进行补充修建。该矿于 2021 年春季对平台栽植了油松，内侧平台上撒播草籽，但因气候干旱，且造林后缺乏管护，苗木成活率较低。矿方拟 2022 年春季重新造林。

照片 8-2-20 废石场现状

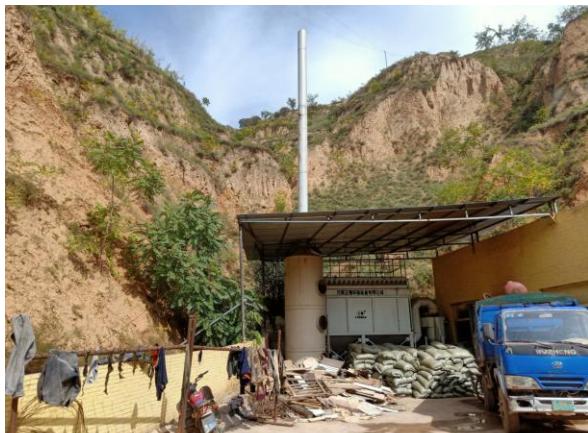
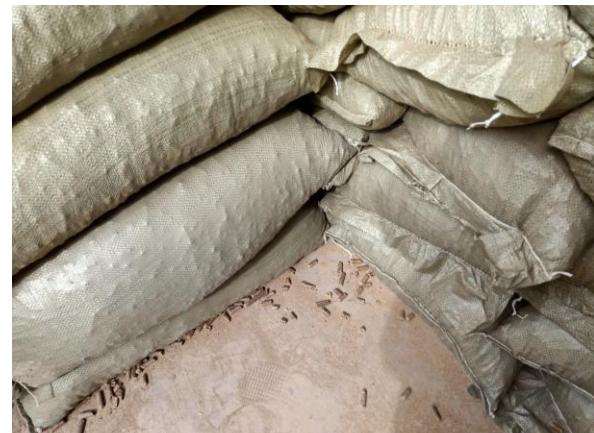
该矿工业场地取暖采用河南正耀环保设备有限公司生产的生物质燃料锅炉，年使用生物质燃料 56t/年，配备一台布袋式除尘器，采用旋转喷雾干燥法脱硫。经布袋除尘器处理后的废气经 15m 高的排气筒排放，近期未进行过监测。要求大气污染物排放满足《山西省锅炉大气污染物排放标准》（DB14/1929-2019）表 2 大气污染物特别排放限值。

照片 8-2-21 生物质燃料锅炉相关污染防治设备

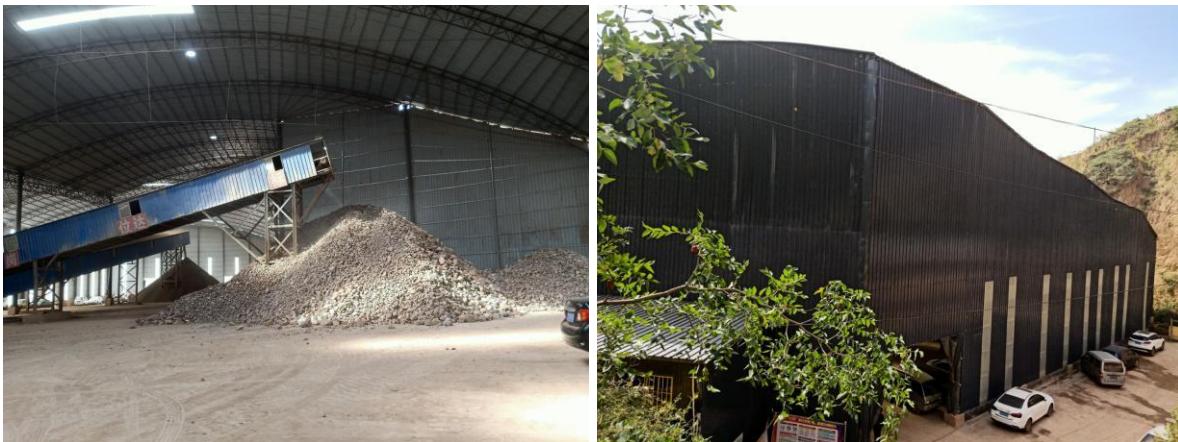
该矿于 2020 年新修建 7000m² 封闭彩钢生产区，调查时井下矿石经封闭式皮带走廊直接运输堆放在封闭式生产区西北角。修建封闭彩钢棚后，暂未进行过监测，要求经过治理后厂界无组织废气不可超过《大气污染物综合排放标准》（GB16297-1996）表 2 中的二级标准排放限值 1mg/m³。

照片 8-2-22 封闭式生产区

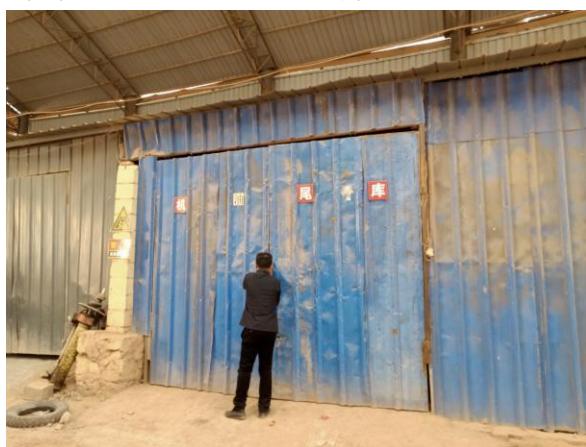
该矿已设危废暂存间面积20m²，该矿产生的废矿物油存于油桶中，单独存放于危废暂存间内，定期由吕梁市离石区鑫蒂宝环保科技有限公司处置。

照片 8-2-23 封闭式生产区

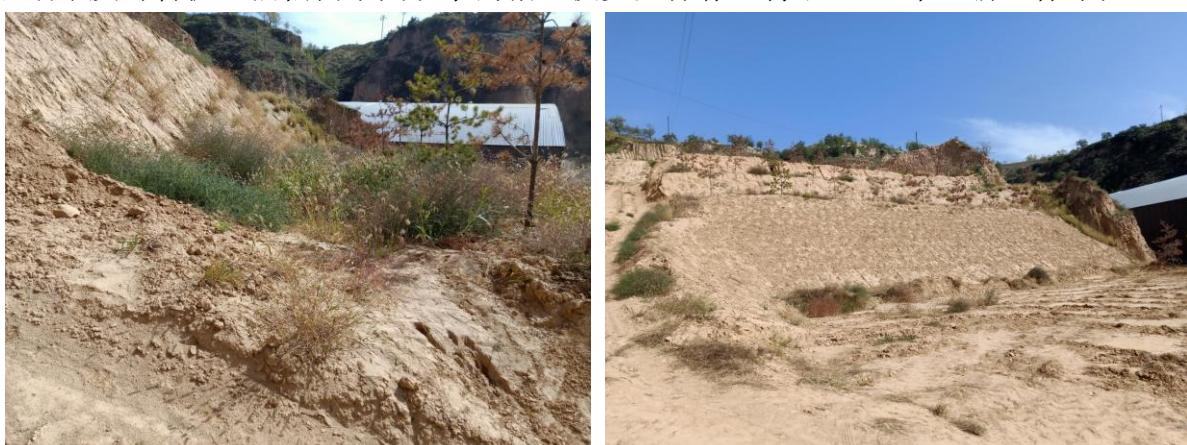
废石场面积 0.11hm^2 ，处于工业场地西南，破坏前植被类型全部为草丛。因废渣堆积、人为践踏等原因，废石场的使用对原生植被破坏程度为重度。

废石场已不再使用，该矿于 2021 年初进行了覆土、造林绿化，栽植了油松，但因后期未及时管护，油松苗木因缺水而枯，仅少量保存。将于 2022 年重新造林绿化。

照片 8-2-24 废石场
