山西省方山县鼎盛陶瓷土矿有限责任公司陶瓷土矿 资源开发利用和矿山环境保护与土地复垦方案

项目单位：方山县鼎盛陶瓷土矿有限责任公司

编制单位：山西云轩地质勘查咨询有限公司

编制时间：二〇二三年一月

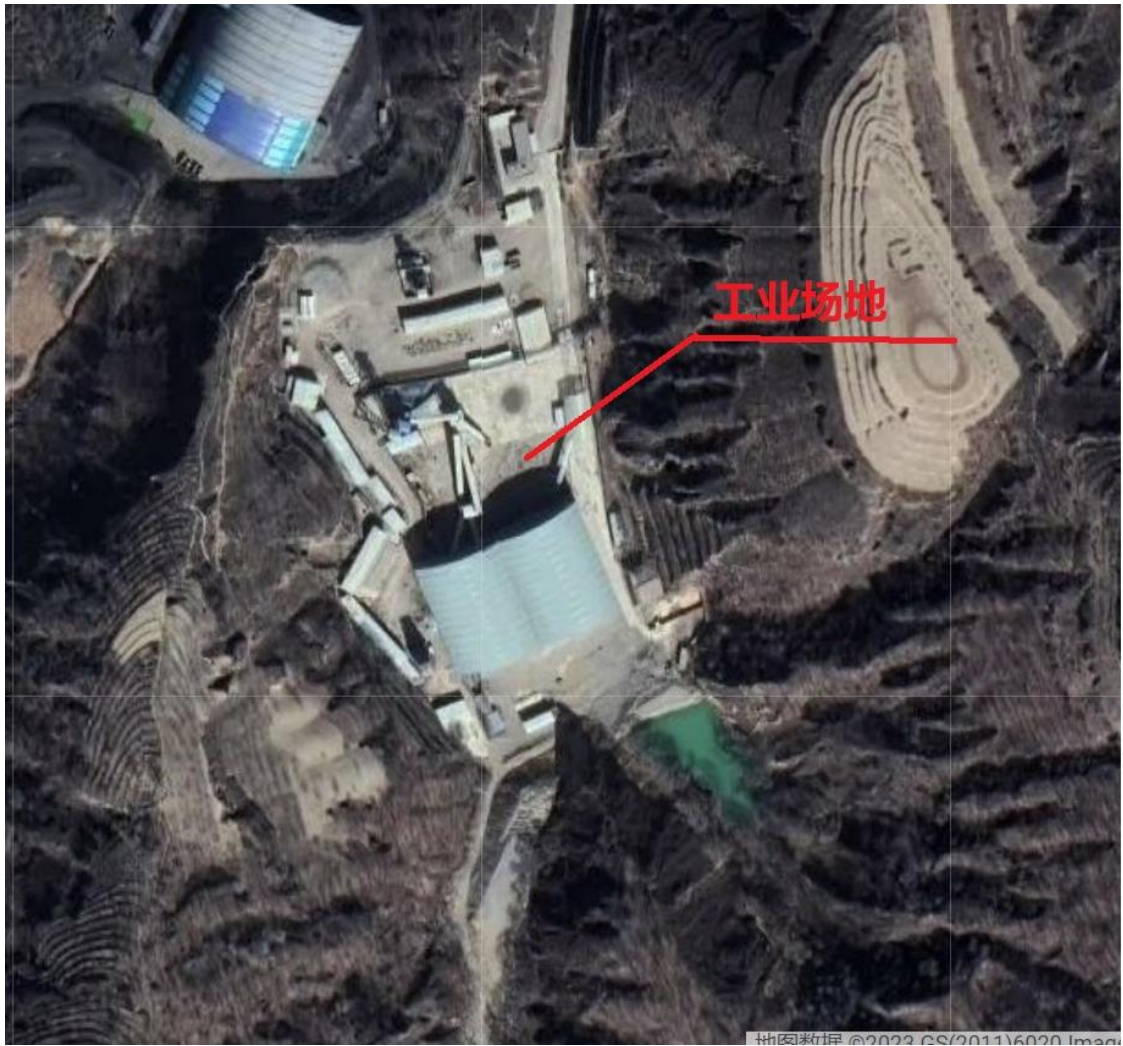
图 2-1-2 工业场地卫星影像图

工业场地位于矿区南部的无名沟谷内，两侧进行削坡，中部回填，下埋设排水管线。场地高程在 1061-1065m 左右，南高北低，降水汇集后自然流出。

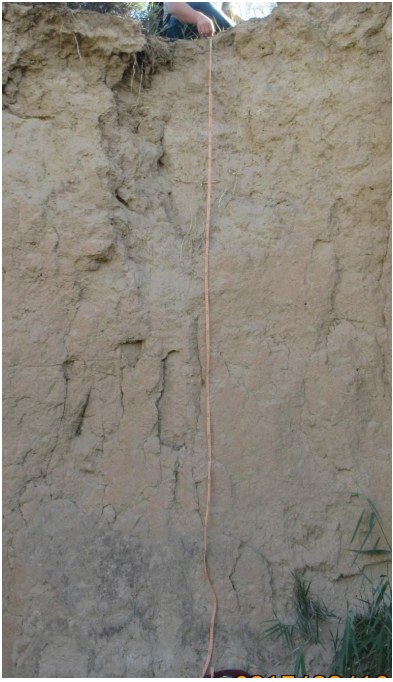
图 2-3-3 耕地土壤剖面图

土壤类型					褐土	
	权属					举人头村委会	
	地类					旱地	
	图斑编号					175	
	取样时间					2022.7	
	种植作物					主要农作物有：玉米

深度 cm	有机质 (g/kg)	全氮 (g/kg)	有效磷 (mg/kg)	速效钾 (mg/kg)	pH 值	土壤质地	土壤容重
0-25 (耕作层)	8.14	0.82	18.96	227.41	7.6	轻壤	1.1
25~30 (犁底层)	7.63	0.57	15.43	185.69	7.7	中壤	1.2
30~50 (心土层)	5.14	0.46	12.17	110.31	7.7	重壤	1.2
50~90 (底土层)	4.35	0.40	10.17	90.31	7.7	重壤	1.3

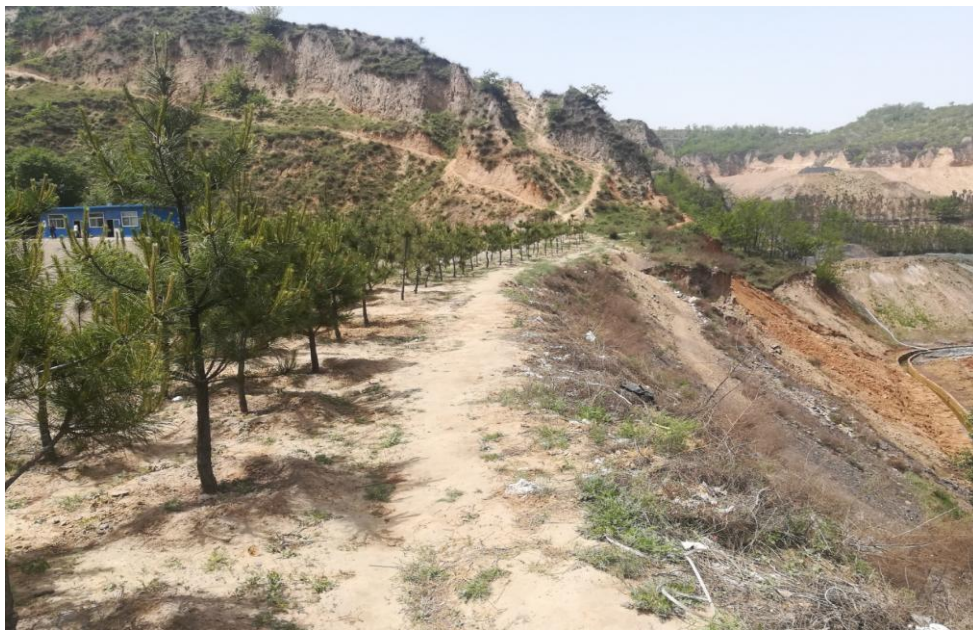
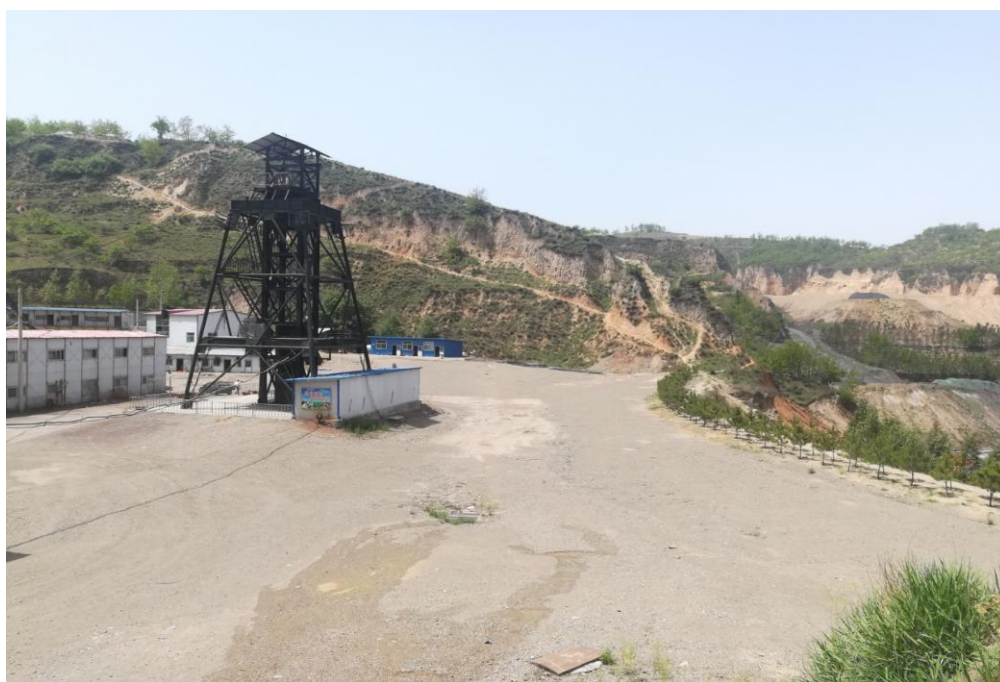
照片 4-1 以往废石场治理效果

本矿山以往废石场设于副井以北的山沟内,目前废石场已平整,坡脚设置排水沟,坡体上部植树绿化,作为工业场地一部分。未来矿山新掘进的废石装入矿用四轮车,用于充填采空区,废石不出井。故本次不设废石场。

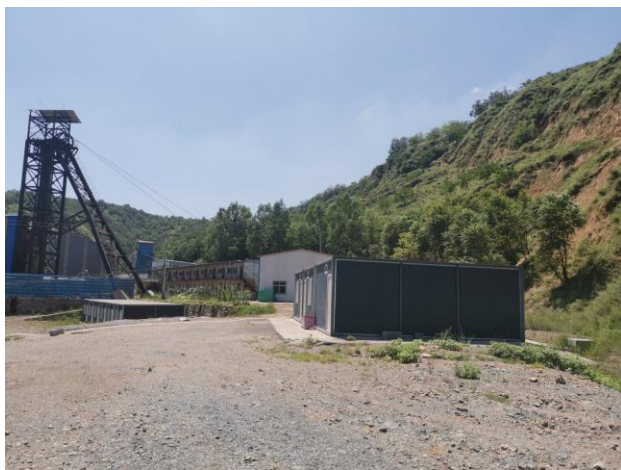
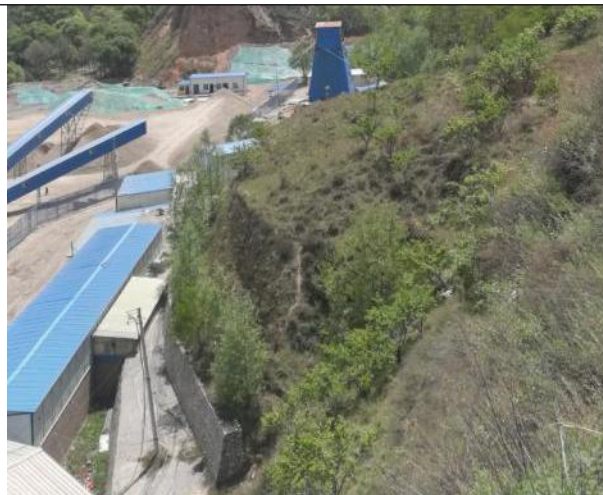
照片 8-2-1 边坡 XP₁ 照片（镜向 S）

边坡 XP₁：位于工业场地西南部，组成坡体岩性主要为第四系中上更新统黄土，坡体走向 330°，坡向总体 60°，长约 300m，总体坡高 35-80m，切坡高度 10~20m，总体坡度 25-35°，切坡坡度 60°。局部边坡进行浆砌石挡墙护坡，且植被较发育，坡体下部为职工宿舍、食堂建筑物，边坡较稳定。未来矿山开采时，边坡在降水、振动等诱发因素下可能发生崩塌、滑坡等地质灾害，对坡下建筑物、人员构成威胁。威胁人数约 30 人，造成的直接经济损失小于 100 万元，地质灾害危险性中等。

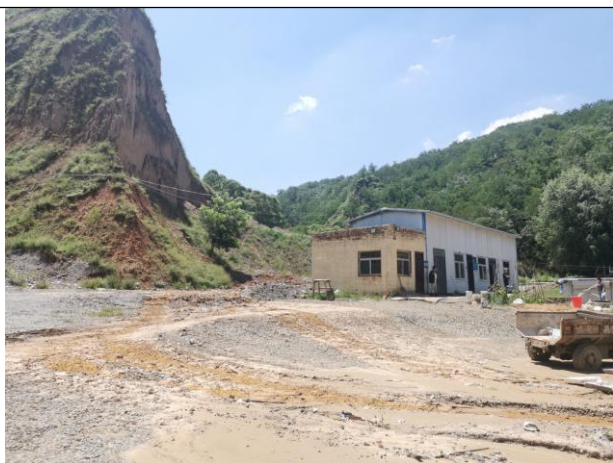
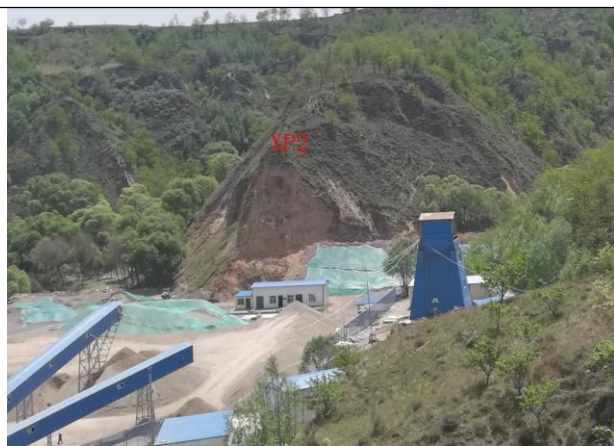
照片 8-2-3 边坡 XP₂ 照片（镜向 WS）

边坡 XP₂：位于工业场地南部，组成坡体岩性主要为第四系中上更新统黄土，坡体走向 65°，坡向总体 335°，长约 10m，坡高 15-20m，切坡坡度 70°。坡体下方为值班室。坡体表面有小裂缝发育，现状条件下，边坡较稳定。见照片 8-2-3 至 8-2-4。

边坡 XP₂：位于工业场地南部，组成坡体岩性主要为第四系中上更新统黄土，坡体走向 65°，坡向总体 335°，长约 10m，坡高 15-20m，切坡坡度 70°。坡体下方为值班室。坡体表面有小裂缝发育，边坡较稳定。未来矿山开采时，边坡在降水、振动等诱发因素下可能发生崩塌、滑坡等地质灾害，对坡下办公室建筑、来往机械、车辆构成威胁。威胁人数约 5 人，造成的直接经济损失约 100 万元，地质灾害危险性中等。

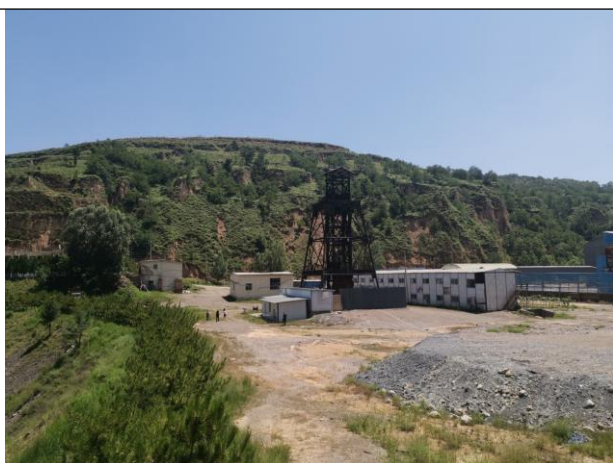
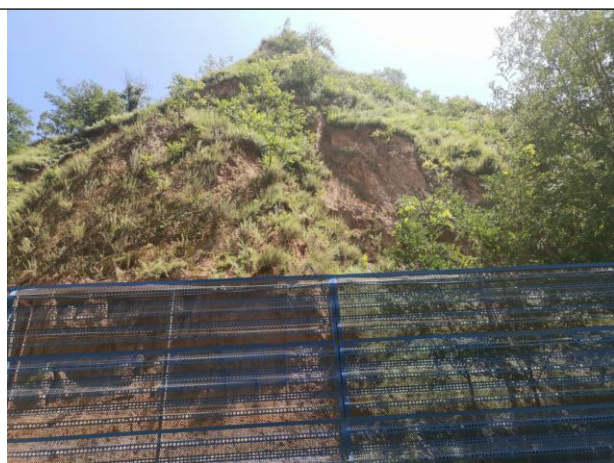
照片 8-2-5 边坡 XP₃ 照片（镜向 E）

边坡 XP₃：位于工业场地东部，组成坡体岩性主要为第四系中上更新统黄土，坡体走向 330°，坡向总体 60°，长约 250m，总体坡高 60-90m，切坡高度 25-30m，总体坡度 30-35°，切坡坡度 70 度。局部坡体有小范围崩塌体，坡体下部为矿石堆场、磅房建筑物、炸药库等。现状条件下，边坡较稳定。见照片 8-2-5 至 8-2-6。

边坡 XP₃：位于工业场地东部，组成坡体岩性主要为第四系中上更新统黄土，坡体走向 330°，坡向总体 60°，长约 250m，总体坡高 60-90m，切坡高度 25-30m，总体坡度 30-35°，切坡坡度 70 度。坡体下部为矿石堆场、磅房、炸药库等建筑物。现状条件下，边坡较稳定。未来矿山开采时，边坡在降水、振动等诱发因素下可能发生

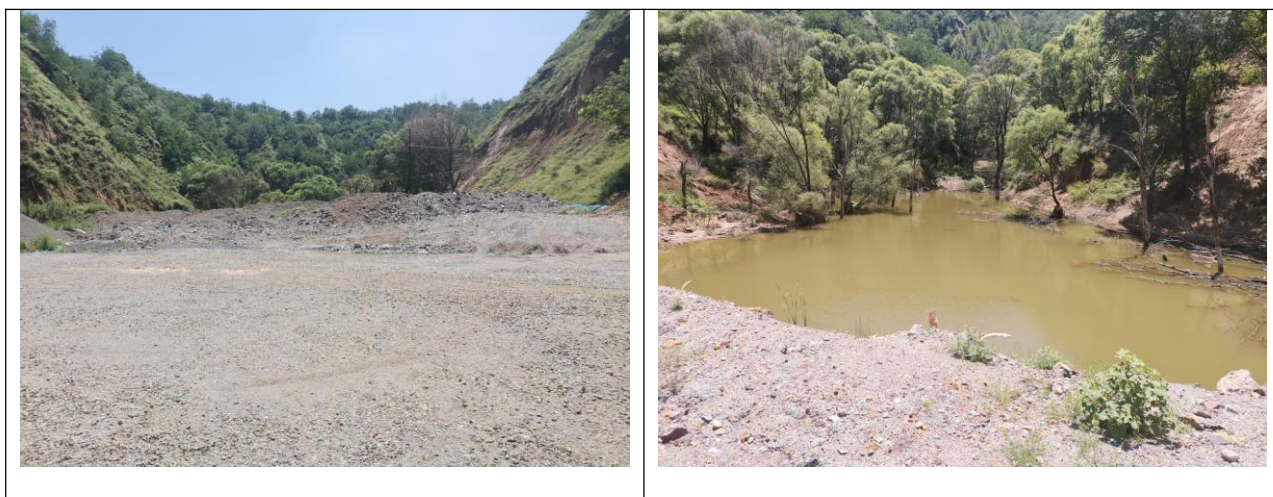
照片 8-2-7 沟谷照片（镜向 S）

工业场地所在沟谷为无名沟 N₁：评估区内主沟长 500m，流域面积 0.32km²，最大相对高差 141m，主沟纵坡降 28.2%左右，两侧边坡坡度 25-30°。沟谷两侧灌木等植被覆盖率 20%左右。地表岩性为第四系中上更新统黄土，沟谷底部局部有矿渣堆积约 300m³，并有矿渣堆积而成的拦水坝，且铺设了排水管道，但管道有堵塞，坝内有少量积水。经本次调查，该沟历史上未发生过泥石流灾害。

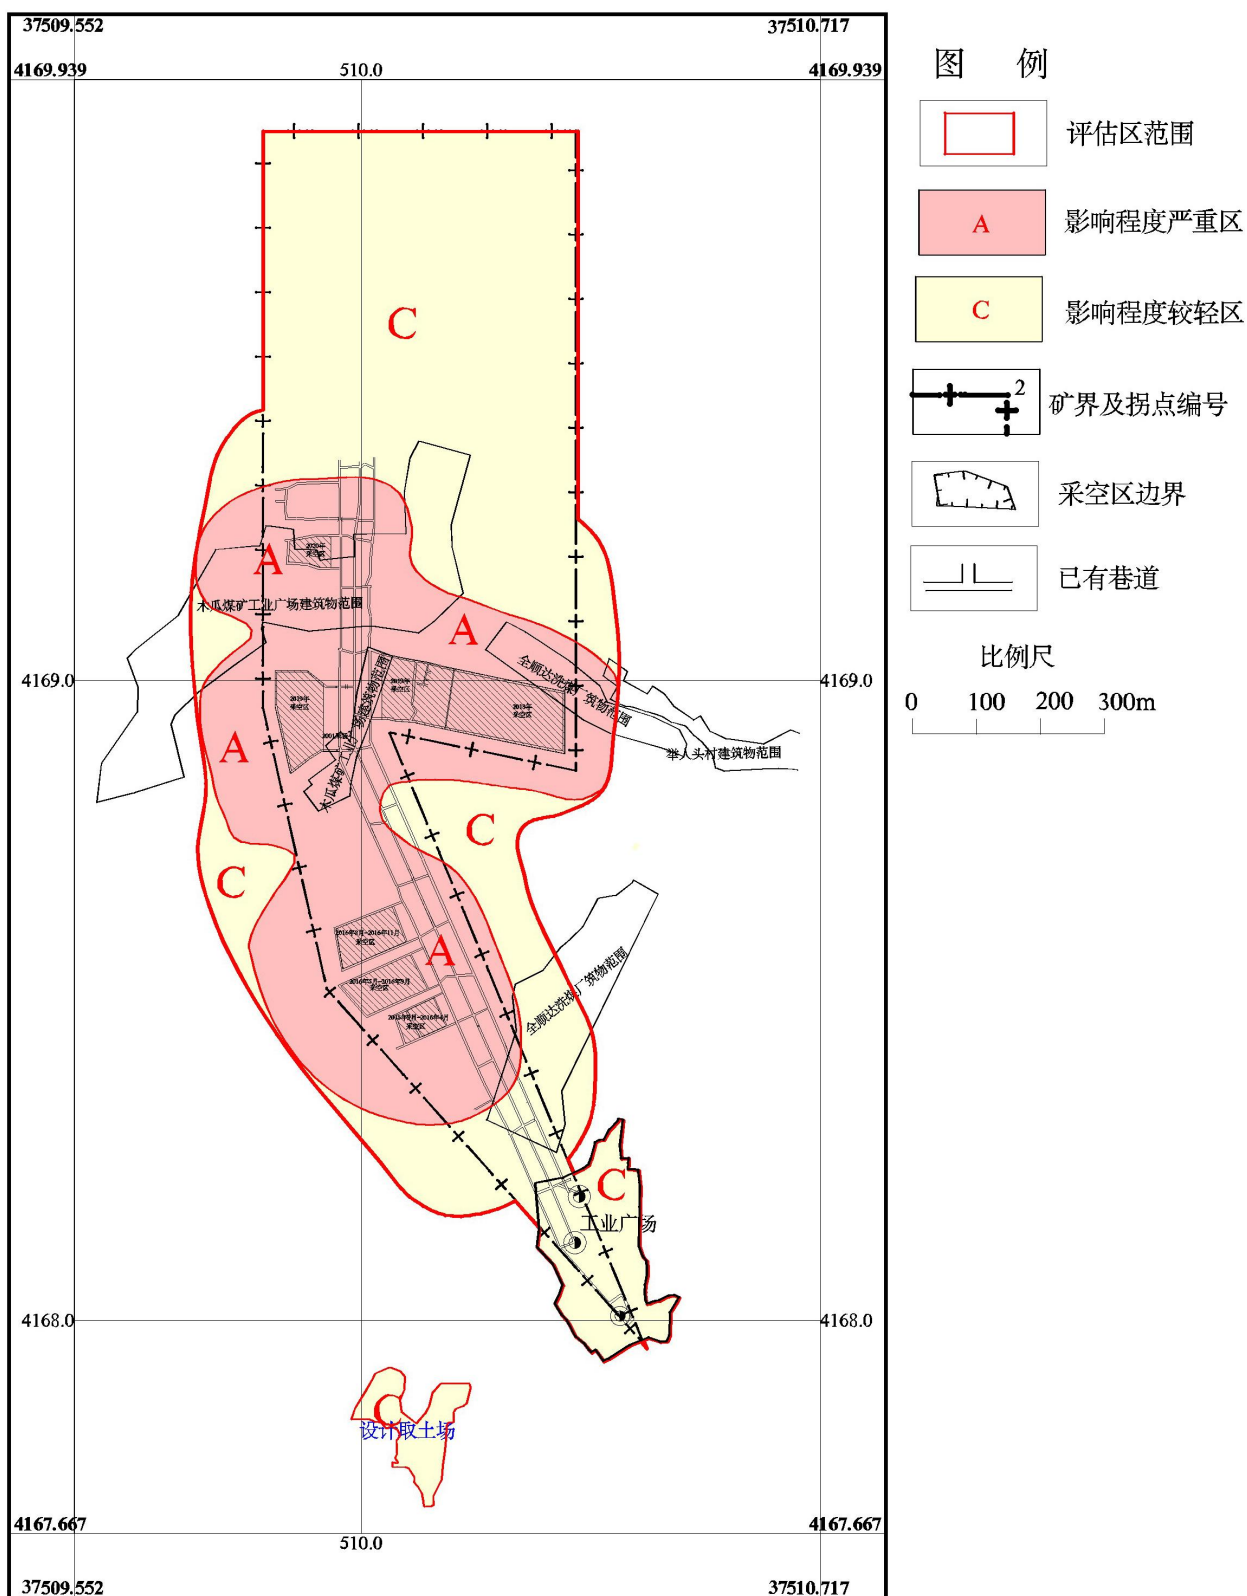
图 8-2-3 含水层影响与破坏程度现状评估分区图

综上所述，对照《地环编制规范》附录 E，表 E.1 矿山地质环境影响程度分级表，现状条件下，将采矿活动对含水层影响分为两个区：影响严重区，现状条件下含水层疏干影响范围，面积 38.99hm²；影响较轻区，为其余评估区，面积 55.19hm²（见图 8-2-3）。

根据公式可以得出，该矿开采后含水层疏干范围半径 112m，对应现状采空区疏干范围面积 38.99hm²。对照《地环编制规范》附录 E，表 E.1，影响范围内对太原组石灰岩岩溶裂隙含水层全部疏干，对含水层影响程度影响严重。

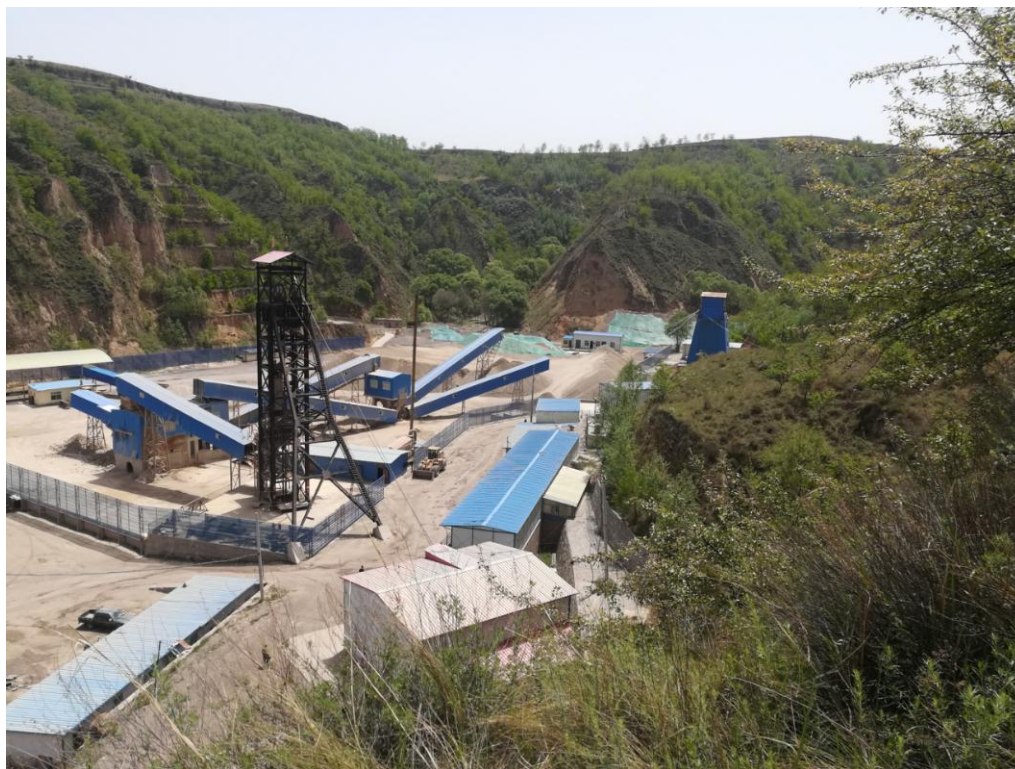
照片 8-2-9 工业场地建筑物（镜向 ES）

工业场地主要建设有主、副井口，设有卷扬机房、变配电室、空压机房、仓库、机修间等设施，在回风井口设有通风机房、变配电室等设施，在主井东部设矿石堆场。另在副井东北部建有办公室、食堂，职工宿舍等设施。东北部为以往废石场，目前已回填平整，作为工业场地的一部分。工业场地以往建设时对周边三处坡体进行削方，边坡 XP₁ 位于工业场地西南部，长约 300m，切坡高度 10~20m，切坡坡度 60°；边坡 XP₂ 位于工业场地南部，长约 10m，坡高 15-20m，切坡坡度 70°；边坡 XP₃ 位于工业场地东部，长约 250m，切坡高度 25-30m，切坡坡度 70 度。综合评述，对原生的地形地貌景观影响严重（照片 8-2-9），面积 4.46hm²。

经现场调查，该矿自 2019 年进行开采以来，地表及影响范围内建筑物未见明显地裂缝、地面塌陷，未进行地面塌陷及地裂缝填埋，未设立警示牌；工业场地 XP₁、XP₂、XP₃ 坡体稳定，无滑坡及崩塌，未进行治理；未进行其他地质环境的治理工作。

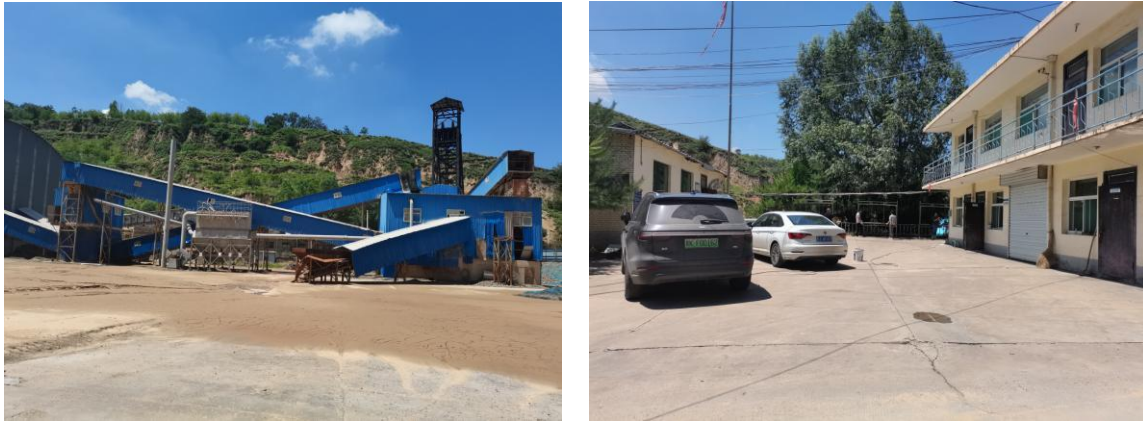
照片 8-2-4-1 工业场地、生活区

本矿山工业场地及办公生活区已形成多年，在主、副井口，设有卷扬机房、变配电室、空压机房、仓库、机修间等设施，在回风井口设有通风机房、变配电室等设施，在主井东部设矿石堆场。另在副井东北部建有办公室、食堂，职工宿舍等设施。以上设施均位于地表陷落区之外。工业场地因地面构筑物建设及人为机械活动等，直接破坏原土壤结构和地表植被，损毁程度为重度。沿损毁土地边缘和植被受损区域圈定矿山工业场地，占地面积 4.49hm²。工业场地、生活区见照片 8-2-4-1。

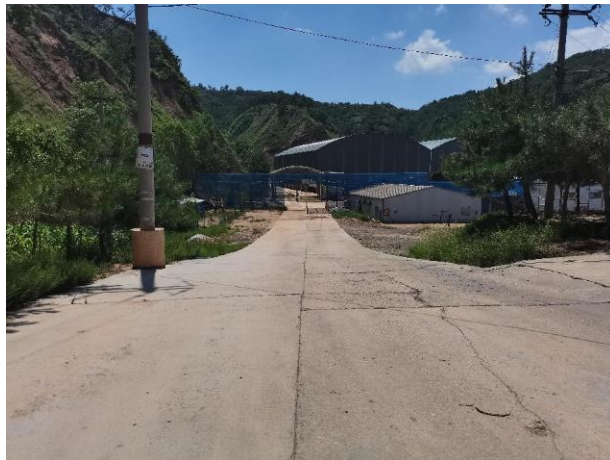
照片 8-2-5-1 场地及道路硬化

本矿运输扬尘主要来自矿石出井后运至料仓，由料场外运过程中，运输转载扬尘、道路扬尘和物料散落是主要粉尘污染源。矿区道路已经水泥硬化至办公楼，矿方在矿区道路旁均安装了喷淋设备。

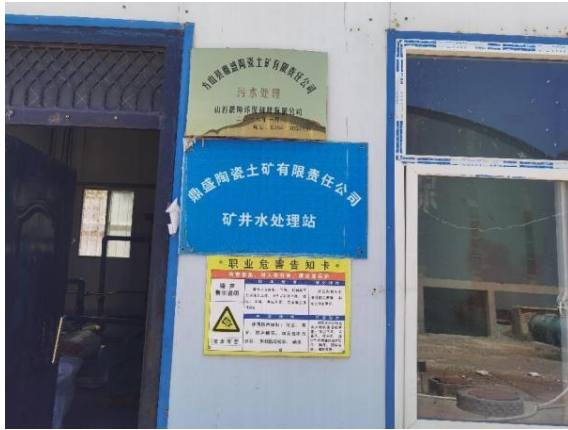
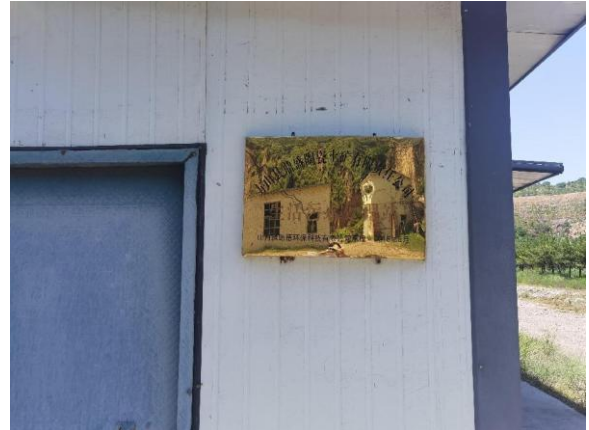
照片 8-2-5-5 生活污水处理站

经 XGDM-1 型地理式生活污水处理装置处理后，回用于物料堆场洒水，不外排，处理装置采用二级生化处理工艺。处理工艺为：调节→二级接触氧化→沉淀→过滤→消毒处理工艺。处理率：COD70%、BOD75%、SS80%。
