山西省文水县山西吉港水泥有限公司石灰岩料  
场一厂水泥用石灰岩矿资源开发利用和矿山环  
境保护与土地复垦方案  
(仅供延续采矿许可证使用)

项目单位：山西吉港水泥有限公司  
项目单位法人：王家豪  
编制单位：佰信蓝图（山西）科技有限公司  
总经理：周高峰  
项目编写人：李淑娜 李文强 王海燕 王凯  
编制时间：二〇二三年七月

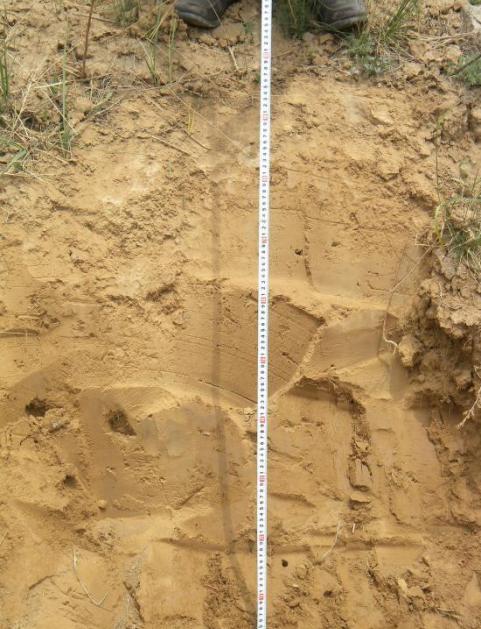
表 2-3-2 影响区林地土壤剖面

影响区内林地土壤呈灰褐色和淡褐色，土壤质地为粉砂质壤土，团粒、屑粒或块状结构。土壤剖面分层性不明显。土层中树根发育。土壤有机质较丰富，氮磷钾养分中等。土壤有粘化现象。影响区林地土壤剖面见表 2-3-2，林地土壤理化性质见表 2-3-3。

土壤类型	褐土性土
	权属	文水县大陵山林场（国有）
	地类名称	有林地
	图斑编号	0116
	主要植被	主要树种油松、侧柏

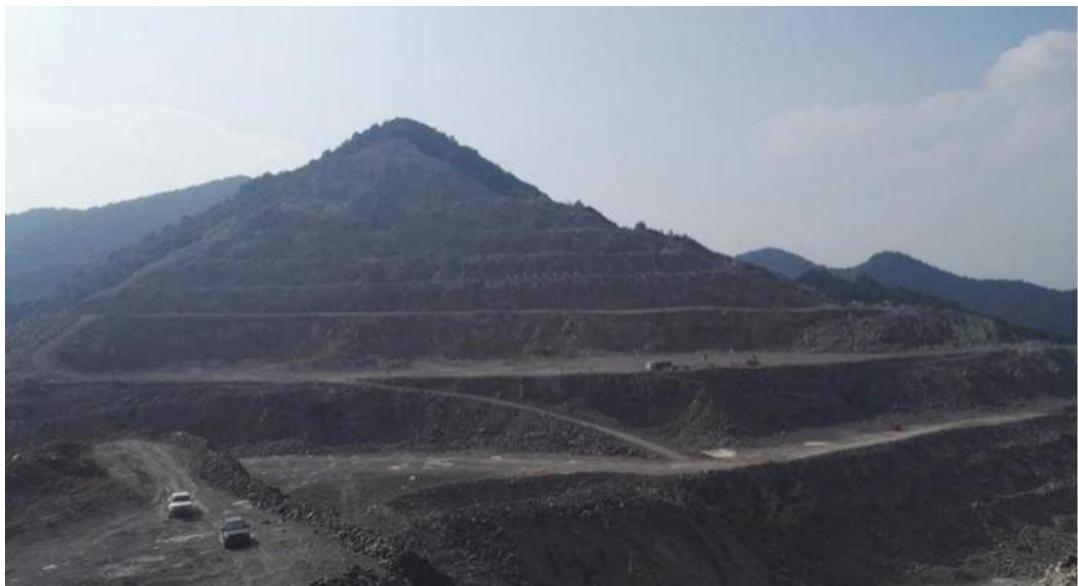
照片 5-2-1 不稳定边坡 XP1（镜向南）

XP1 边坡位于已采场内，该边坡弧线长约 500m，高约 180m，边坡内已形成多个动态边坡，坡度约  $30^{\circ} \sim 60^{\circ}$ ，坡向  $115^{\circ}$ ，局部近直立，坡体岩性为奥陶系中统下马家沟组石灰岩，岩层倾向  $120^{\circ}$ ，倾角  $27^{\circ}$ 左右，为顺向坡，节理裂隙较发育。

现状条件下，XP1 发生崩塌、滑坡地质灾害可能性小，危害性小，危险性小。

- ①清理采场不稳定边坡 XP1 处危岩体，估算产生的危岩体量约 3000m<sup>3</sup>；清理道路不稳定边坡 XP2、XP3 处危岩体，估算产生的危岩体量约 200m<sup>3</sup>；
- ②对矿区地质灾害和地形地貌破坏区域进行监测。

技术方法：矿方目前已在不稳定边坡处设置多处警示牌。但矿方仍需对 XP1、XP2、XP3 局部危岩体进行清理。清理后的危岩体，品质较好的和矿石一起破碎加工后出售，品质较差的运往村庄修筑建筑物或用于修筑运输道路，平均运距在 1.5—2km 之间。

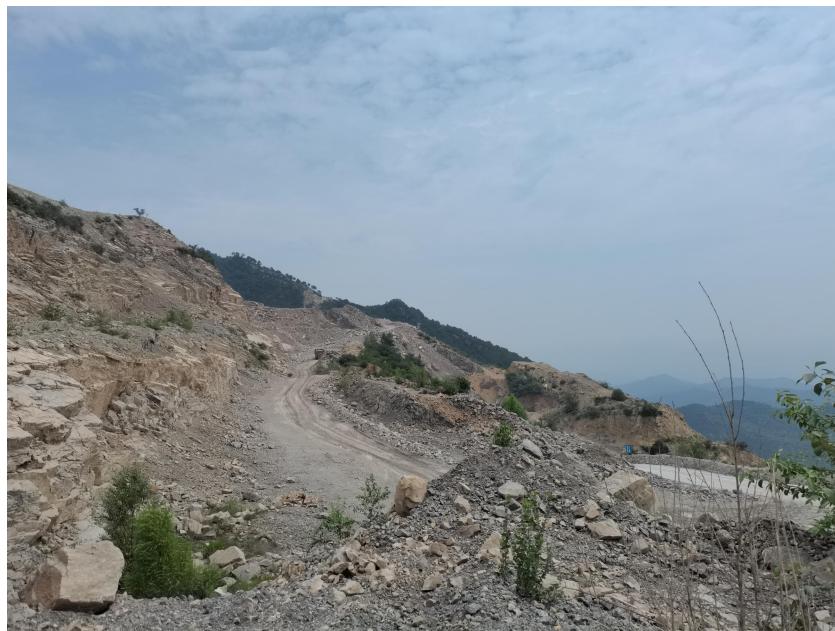
照片 5-2-2 不稳定边坡 XP2 (镜向南)

XP2 边坡位于已采场东侧矿区道路西北侧，该边坡长约 60m，高约 30m，坡度约  $30^{\circ}$ ，坡向  $160^{\circ}$ ，坡体岩性为奥陶系中统下马家沟组石灰岩，岩层倾向  $120^{\circ}$ ，倾角  $27^{\circ}$ 左右，为顺向坡，岩土体较破碎。

现状条件下，XP2 发生崩塌、滑坡地质灾害可能性小，危害性小，危险性小。

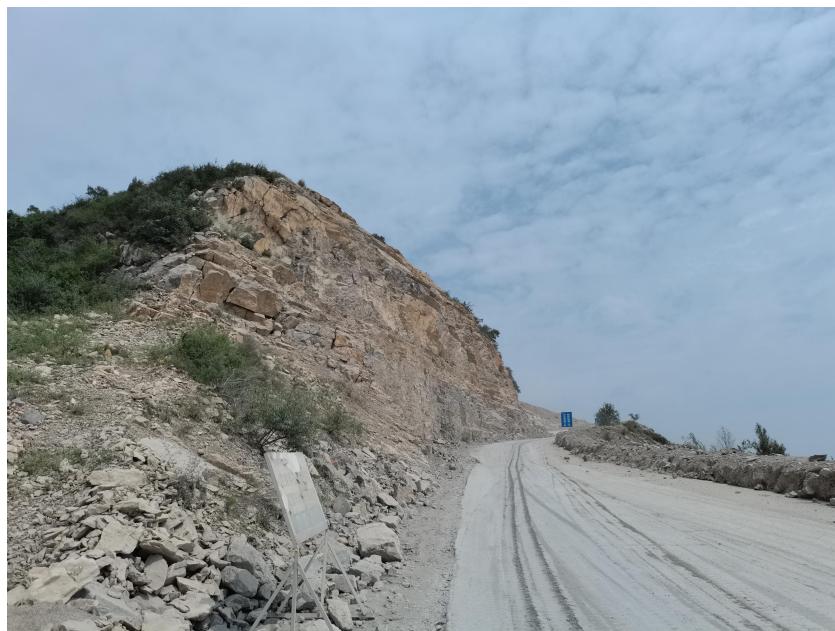
照片 5-2-3 不稳定边坡 XP3 (镜向北)

XP3 边坡位于已采场东南矿区道路西侧，该边坡长约 80m，高约 40m，坡度约 60°，坡向 90°，坡体岩性为奥陶系中统下马家沟组石灰岩，岩层倾向 120°，倾角 27° 左右，为顺向坡，节理裂隙较发育。

现状条件下，XP3 发生崩塌、滑坡地质灾害可能性小，危害性小，危险性小。

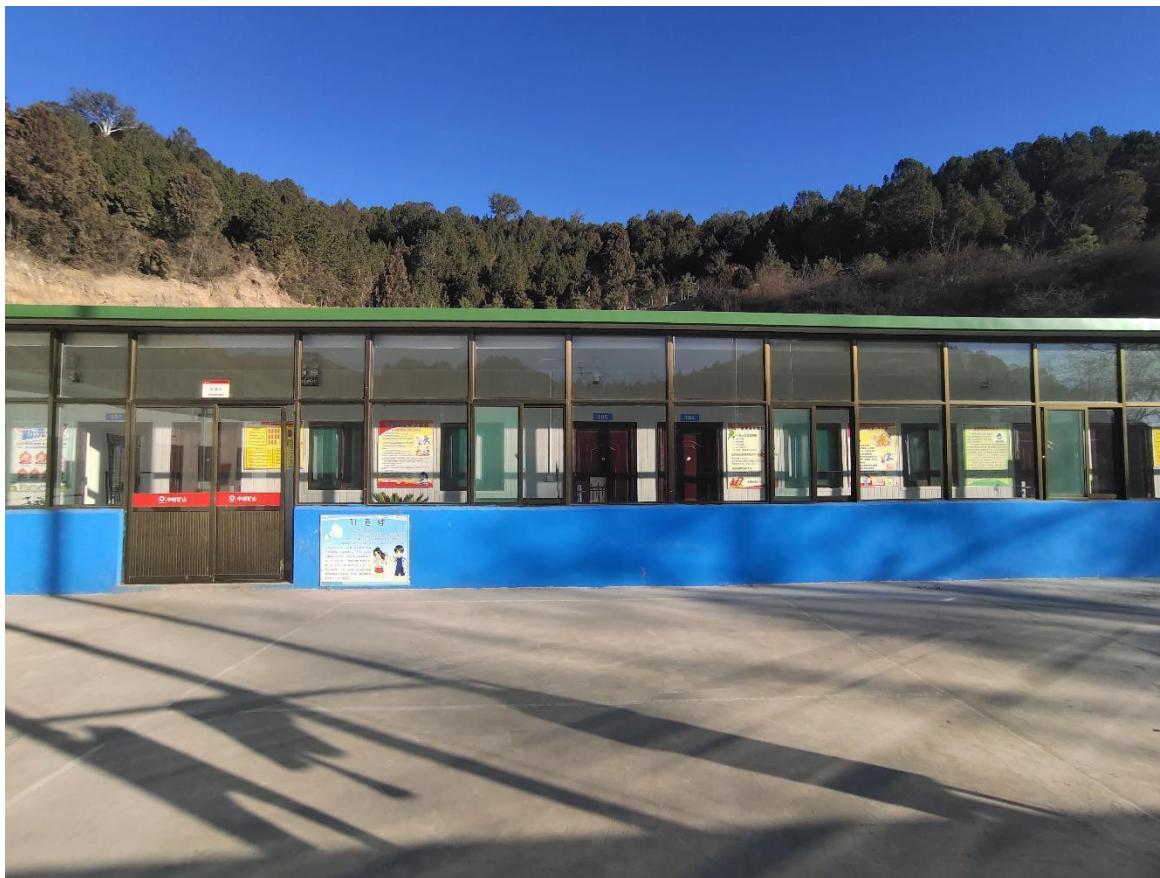
照片 5-2-4 配套设施区

配套设施区位于矿区外东南侧，与已建道路相邻，压占损毁土地面积 3.32hm<sup>2</sup>，土地利用类型为工业用地，损毁土地程度为重度，土地取得方式为租赁。配套设施区损毁土地详情见表 5-2-1。

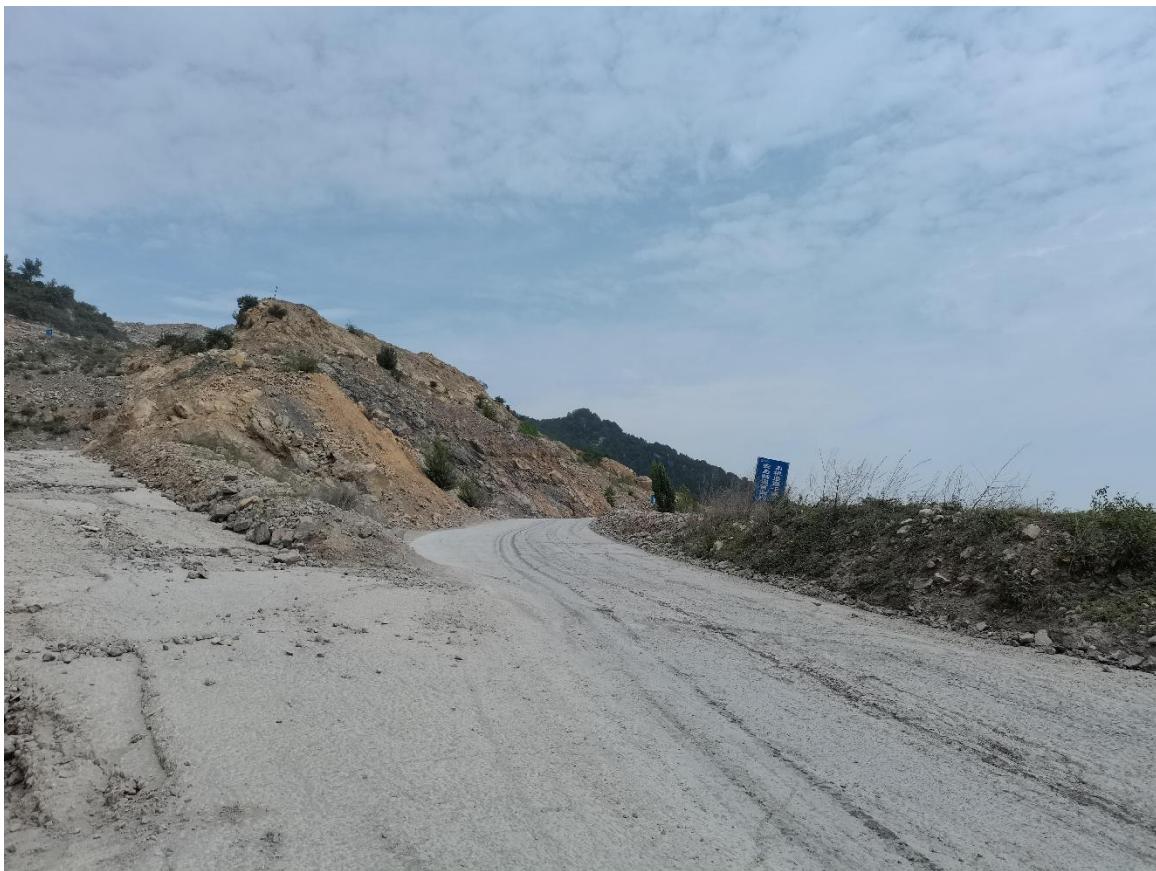
照片 5-2-5 矿山道路

由于矿山生产需要，在矿区周边修建了矿山道路。依据文水县 2021 年三调变更数据库，道路地类为采矿用地、公路用地，损毁土地面积 2.01hm<sup>2</sup>，路面材质为砂砾石路面，损毁土地程度为重度损毁，土地取得方式为租赁，租地协议见附件。已建道路损毁土地详情见表 5-2-2。

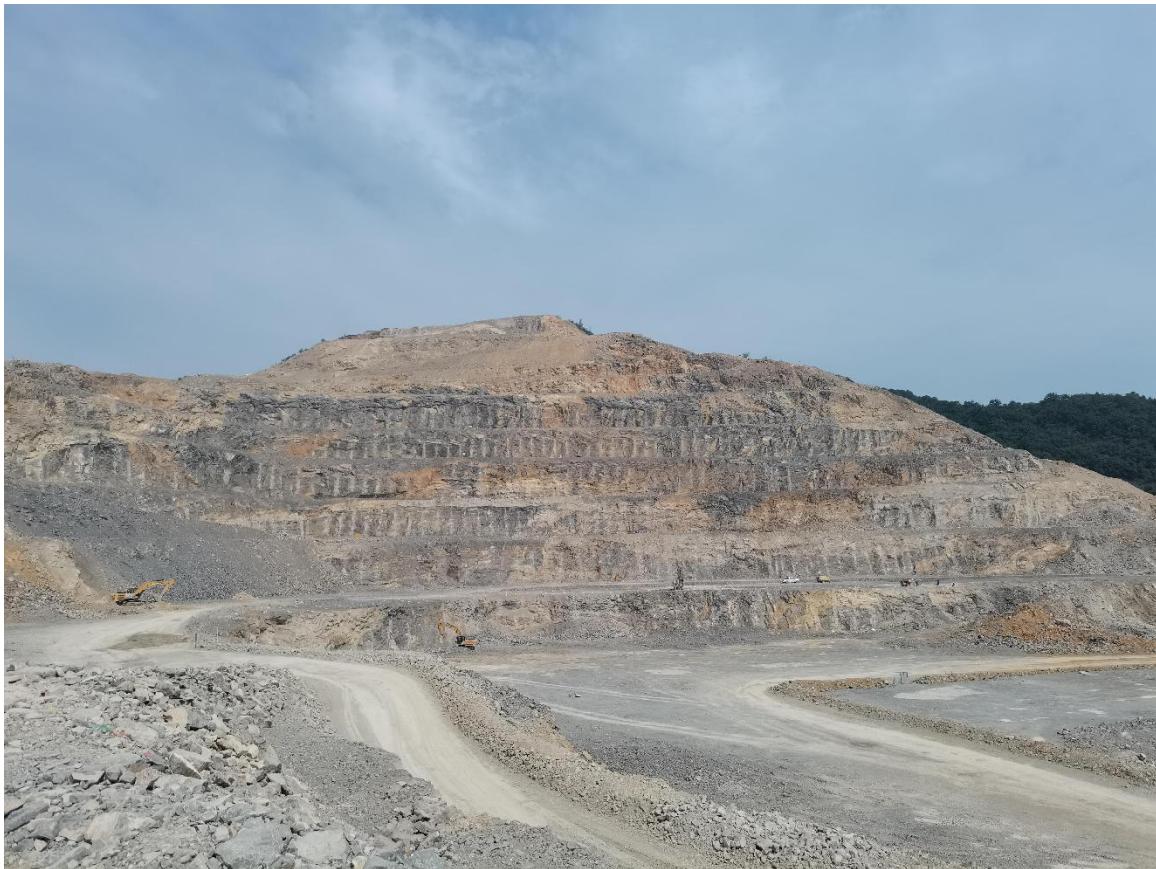
照片 5-2-6 已有采场  
表 5-2-4 已损毁土地面积汇总表

现矿区中部及西部形成一露天采场，损毁土地为乔木林地、采矿用地，其中已有采场平台面积  $8.44\text{hm}^2$ ，边坡面积  $12.75\text{hm}^2$ 。已有采场采场南北长约 450 米，东西宽约 650 米，已有采场边坡主要坡向为东北、东南，阶段高度 15m，阶段边坡坡度  $40^\circ \sim 70^\circ$ ，最底部 1540m 阶段边坡坡度较小  $10^\circ \sim 20^\circ$ 。采矿使原来呈浑圆状山坡移为平台，并局部形成基岩陡壁。损毁土地程度为重度损毁。既有采场损毁土地详情见表 5-2-3。

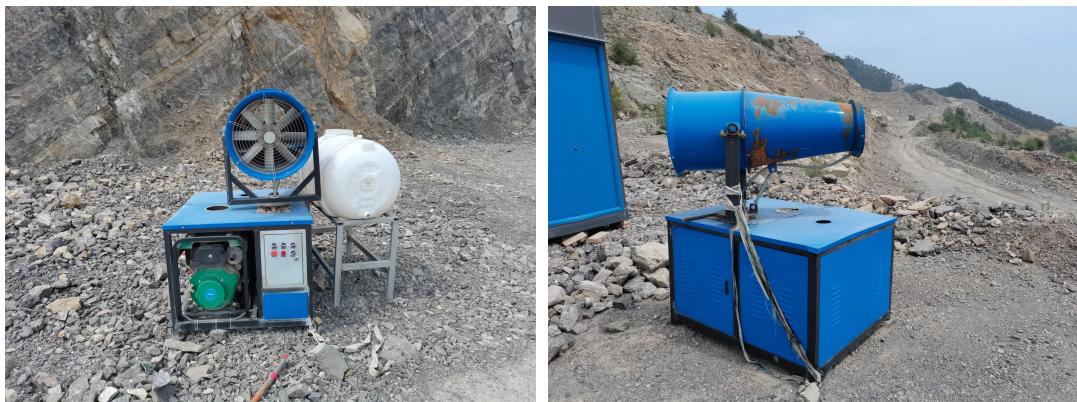
照片 5-2-7 除尘设备（雾炮）

矿石开采时凿岩穿孔、爆破等会产生粉尘污染，矿方目前配备了1台雾炮，在露天采场采取雾炮洒水的方式减少扬尘污染；

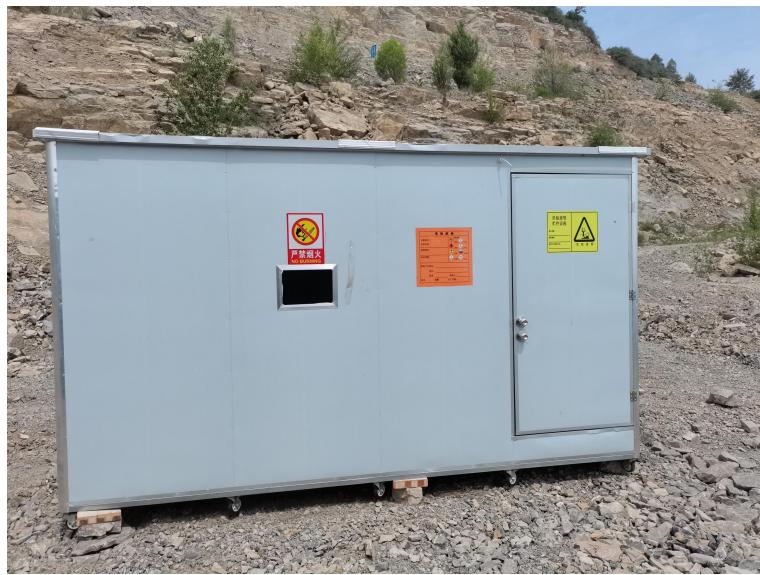
照片 5-2-8 危废暂存间

根据现场调查核实，本项目运营阶段会产生一定量的危废，主要为废矿物油(HW08)等。目前，矿方已建设专门的危废暂存间，并与具有相应危险废物处置资质的单位签订相关协议，进行处理。
