# 山西省文水县山西吉港水泥有限公司石灰岩料 场一厂水泥用石灰岩矿资源开发利用和矿山环 境保护与土地复垦方案

(仅供延续采矿许可证使用)

项目单位：山西吉港水泥有限公司

编制单位：佰信蓝图（山西）科技有限公司

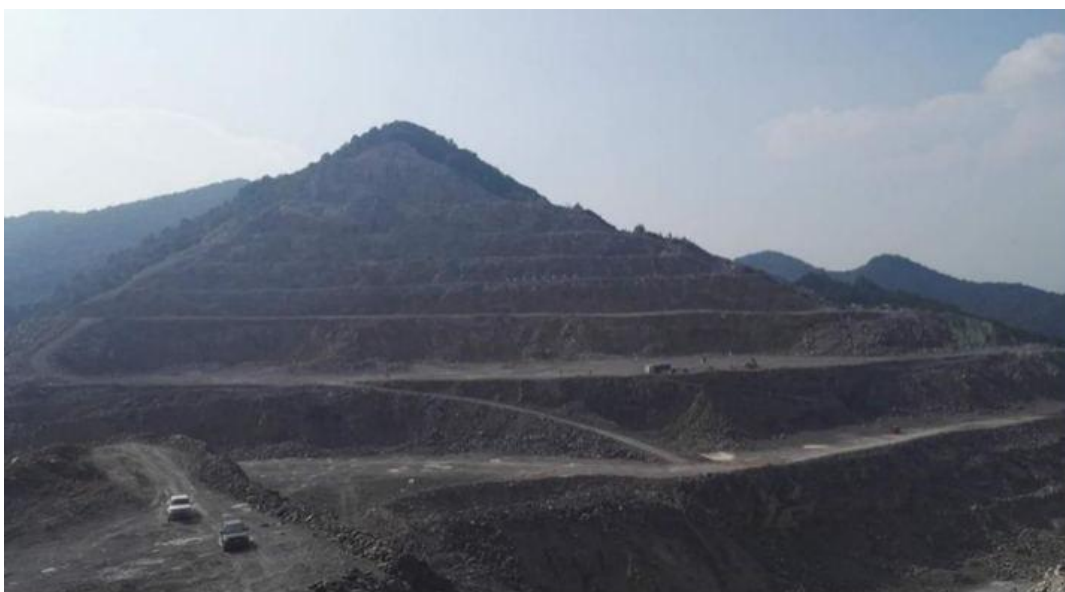
照片 5-2-1 不稳定边坡 XP1（镜向南）

XP1 边坡位于已采场内，该边坡弧线长约 500m，高约 180m，边坡内已形成多个动态边坡，坡度约  $30^{\circ}\sim 60^{\circ}$ ，坡向  $115^{\circ}$ ，局部近直立，坡体岩性为奥陶系中统下马家沟组石灰岩，岩层倾向  $120^{\circ}$ ，倾角  $27^{\circ}$ 左右，为顺向坡，节理裂隙较发育。

现状条件下，XP1 发生崩塌、滑坡地质灾害可能性小，危害性小，危险性小。

技术方法：矿方目前已在不稳定边坡处设置多处警示牌。但矿方仍需对 XP1、XP2、XP3 局部危岩体进行清理。清理后的危岩体，品质较好的和矿石一起破碎加工后出售，品质较差的运往村庄修筑建筑物或用于修筑运输道路，平均运距在 1.5—2km 之间。

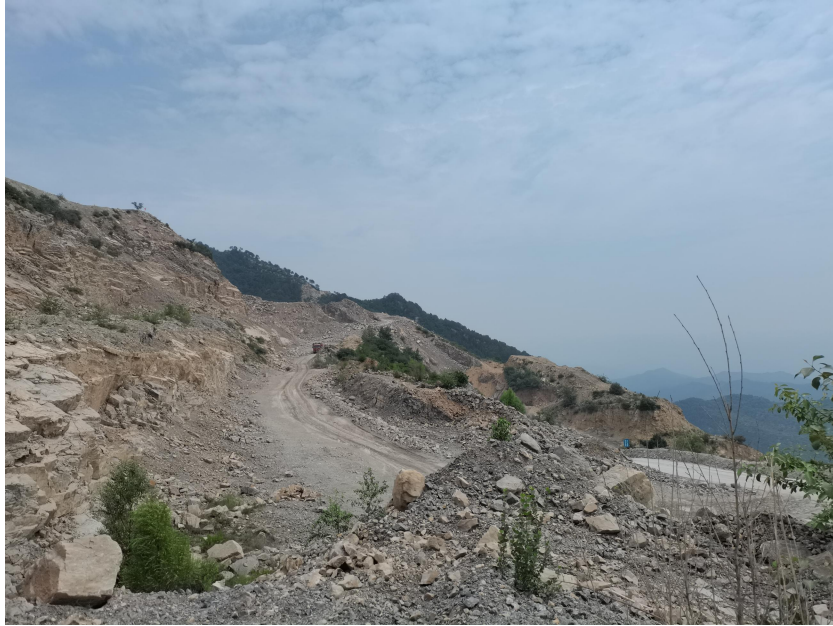
照片 5-2-2 不稳定边坡 XP2 (镜向南)

XP2 边坡位于已采场东侧矿区道路西北侧，该边坡长约 60m，高约 30m，坡度约  $30^{\circ}$ ，坡向  $160^{\circ}$ ，坡体岩性为奥陶系中统下马家沟组石灰岩，岩层倾向  $120^{\circ}$ ，倾角  $27^{\circ}$ 左右，为顺向坡，岩土体较破碎。

现状条件下，XP2 发生崩塌、滑坡地质灾害可能性小，危害性小，危险性小。

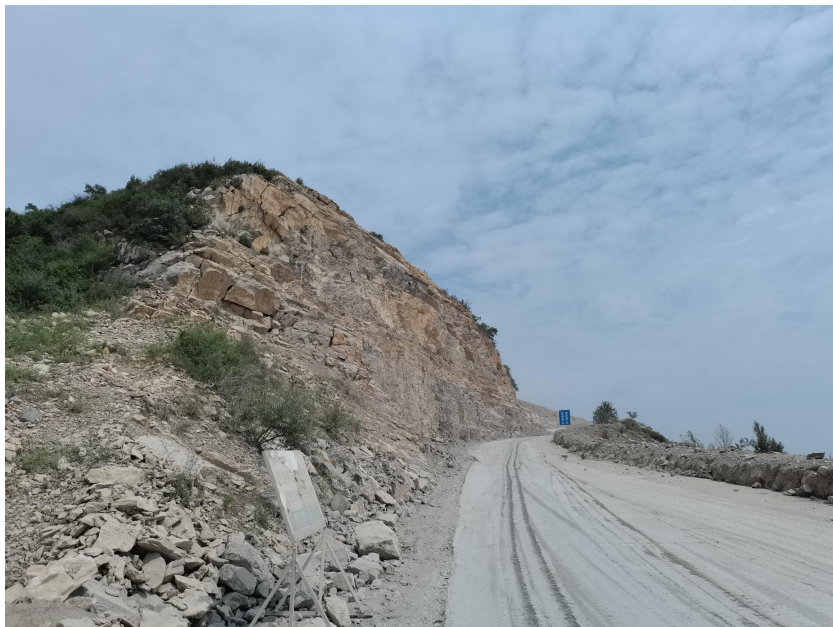
照片 5-2-3 不稳定边坡 XP3 (镜向北)

XP3 边坡位于已采场东南矿区道路西侧，该边坡长约 80m，高约 40m，坡度约 60°，坡向 90°，坡体岩性为奥陶系中统下马家沟组石灰岩，岩层倾向 120°，倾角 27°左右，为顺向坡，节理裂隙较发育。

现状条件下，XP3 发生崩塌、滑坡地质灾害可能性小，危害性小，危险性小。

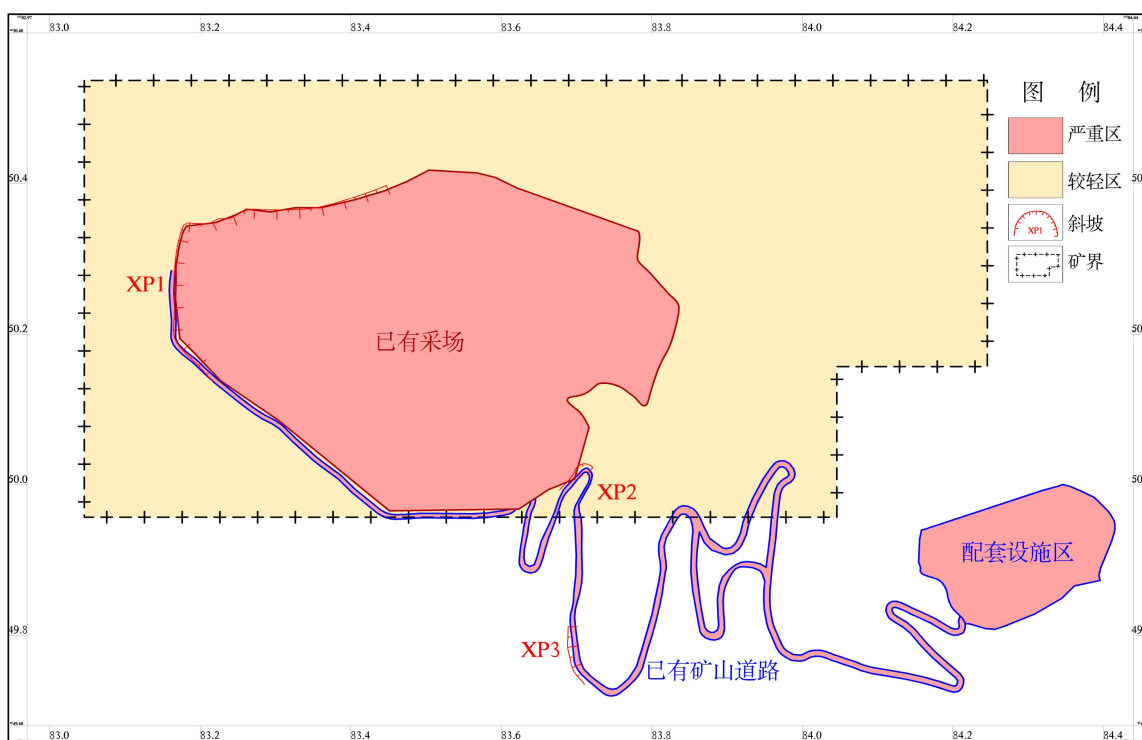
图 5-2-3 采矿活动对地形地貌影响程度现状分区图

综上所述，现状条件下，采矿活动对地形地貌景观影响分为两个区：（1）影响严重区，位于已有采场、配套设施区和道路，面积 26.52hm<sup>2</sup>。（2）影响较轻区：除

严重区以外区域，面积 43.79hm<sup>2</sup>，该区对原生的地形地貌景观影响和破坏程度小。

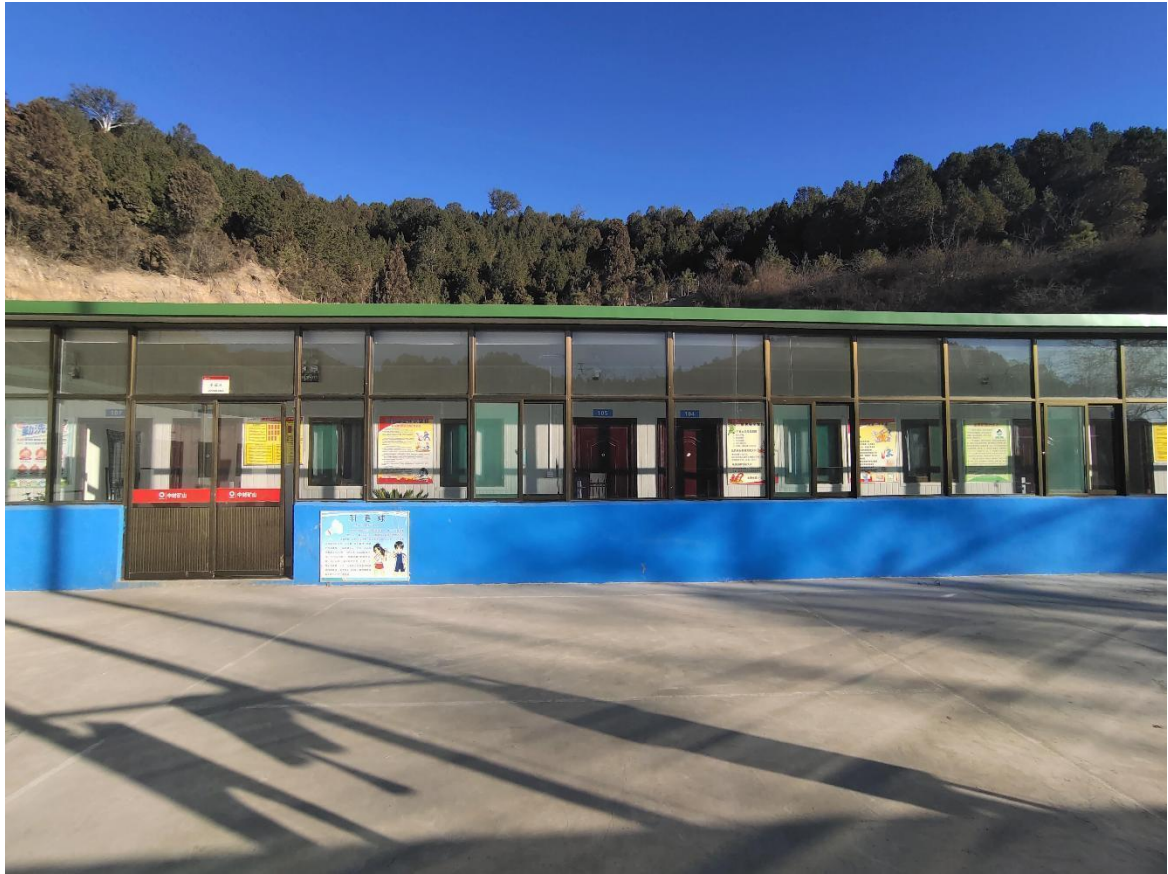
照片 5-2-4 配套设施区

配套设施区位于矿区外东南侧，与已建道路相邻，压占损毁土地面积 3.32hm<sup>2</sup>，土地利用类型为工业用地，损毁土地程度为重度，土地取得方式为租赁。配套设施区损毁土地详情见表 5-2-1。

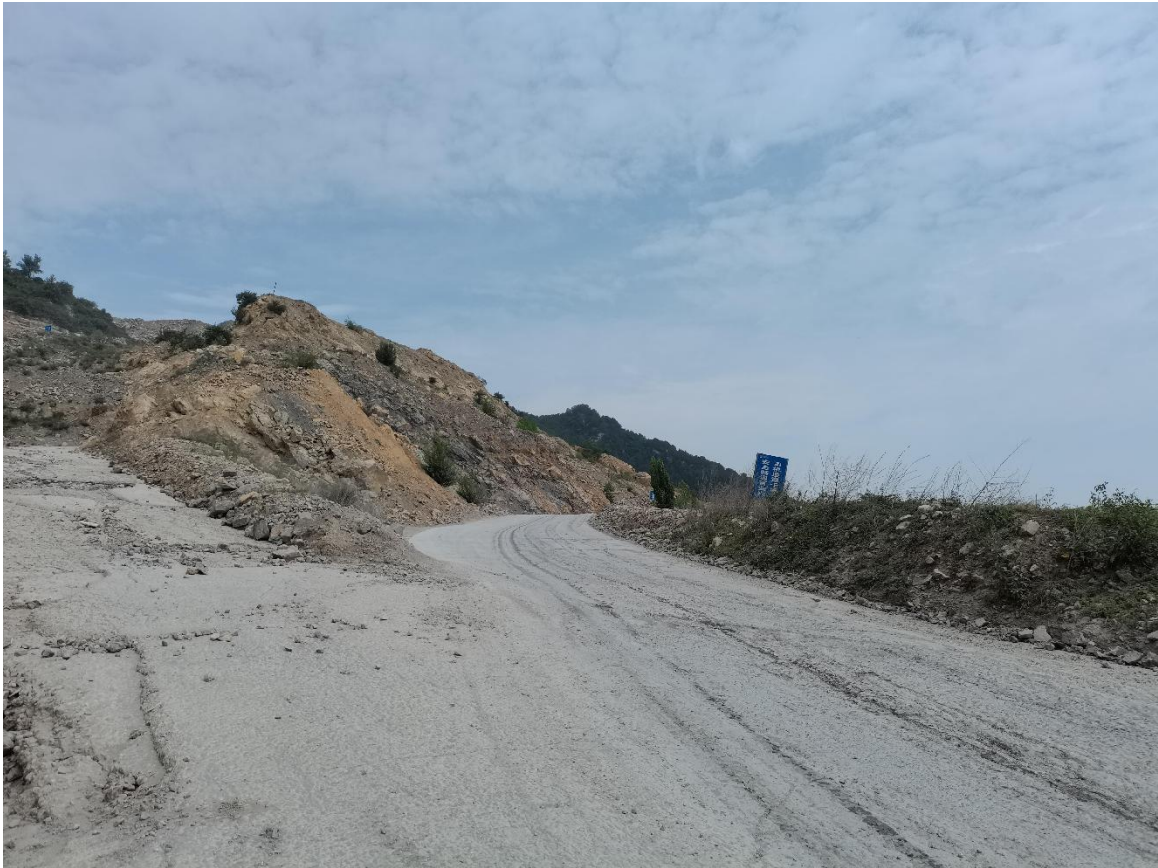
照片 5-2-5 矿山道路

由于矿山生产需要，在矿区周边修建了矿山道路。依据文水县 2021 年三调变更数据库，道路地类为采矿用地、公路用地，损毁土地面积 2.01hm<sup>2</sup>，路面材质为砂砾石路面，损毁土地程度为重度损毁，土地取得方式为租赁，租地协议见附件。已建道路损毁土地详情见表 5-2-2。

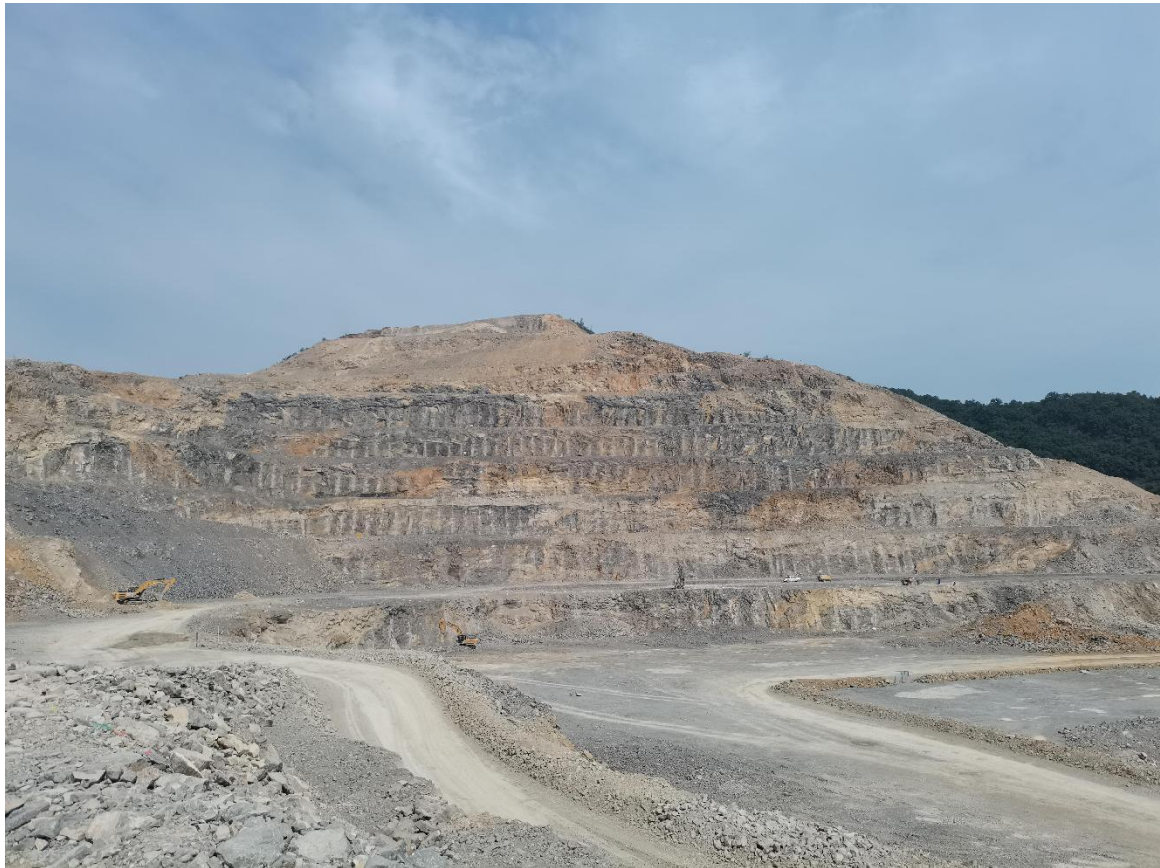
照片 5-2-6 已有采场

现矿区内中部及西部形成一露天采场，损毁土地为乔木林地、采矿用地，其中已有采场平台面积 8.44hm<sup>2</sup>，边坡面积 12.75hm<sup>2</sup>。已有采场采场南北长约 450 米，东西宽约 650 米，已有采场边坡主要坡向为东北、东南，阶段高度 15m，阶段边坡坡度 40°~70°，最底部 1540m 阶段边坡坡度较小 10°~20°。采矿使原来呈浑圆状山坡移为平台，并局部形成基岩陡壁。损毁土地程度为重度损毁。既有采场损毁土地详情见表 5-2-3。

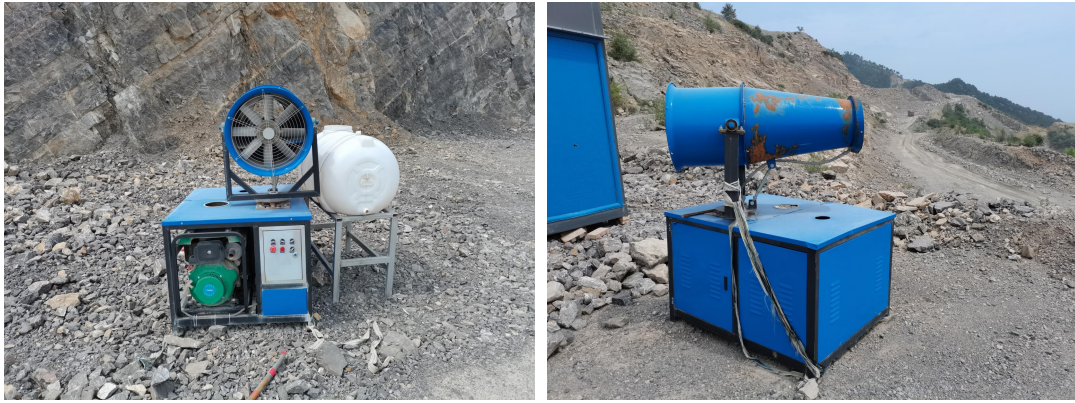
照片 5-2-7 除尘设备（雾炮）

矿石开采时凿岩穿孔、爆破等会产生粉尘污染，矿方目前配备了 1 台雾炮，在露天采场采取雾炮洒水的方式减少扬尘污染；

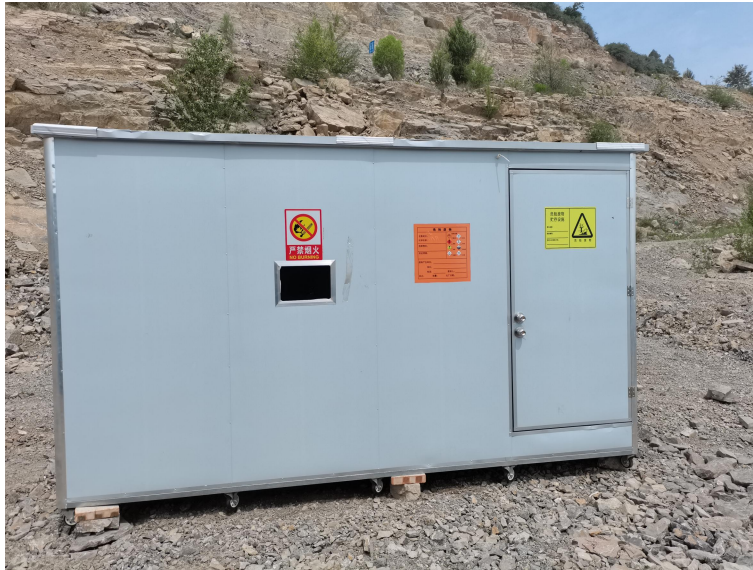
照片 5-2-8 危废暂存间

根据现场调查核实，本项目运营阶段会产生一定量的危废，主要为废矿物油（HW08）等。目前，矿方已建设专门的危废暂存间，并与具有相应危险废物处置资质的单位签订相关协议，进行处理。
