# 山西省临县吕梁新建水泥有限公司陶土三矿陶瓷土矿 资源开发利用和矿山环境保护与土地复垦方案

项目单位: 吕梁新建水泥有限公司陶土三矿

编制单位: 山西星辰地质勘查有限公司

编制时间: 二〇二三年十一月

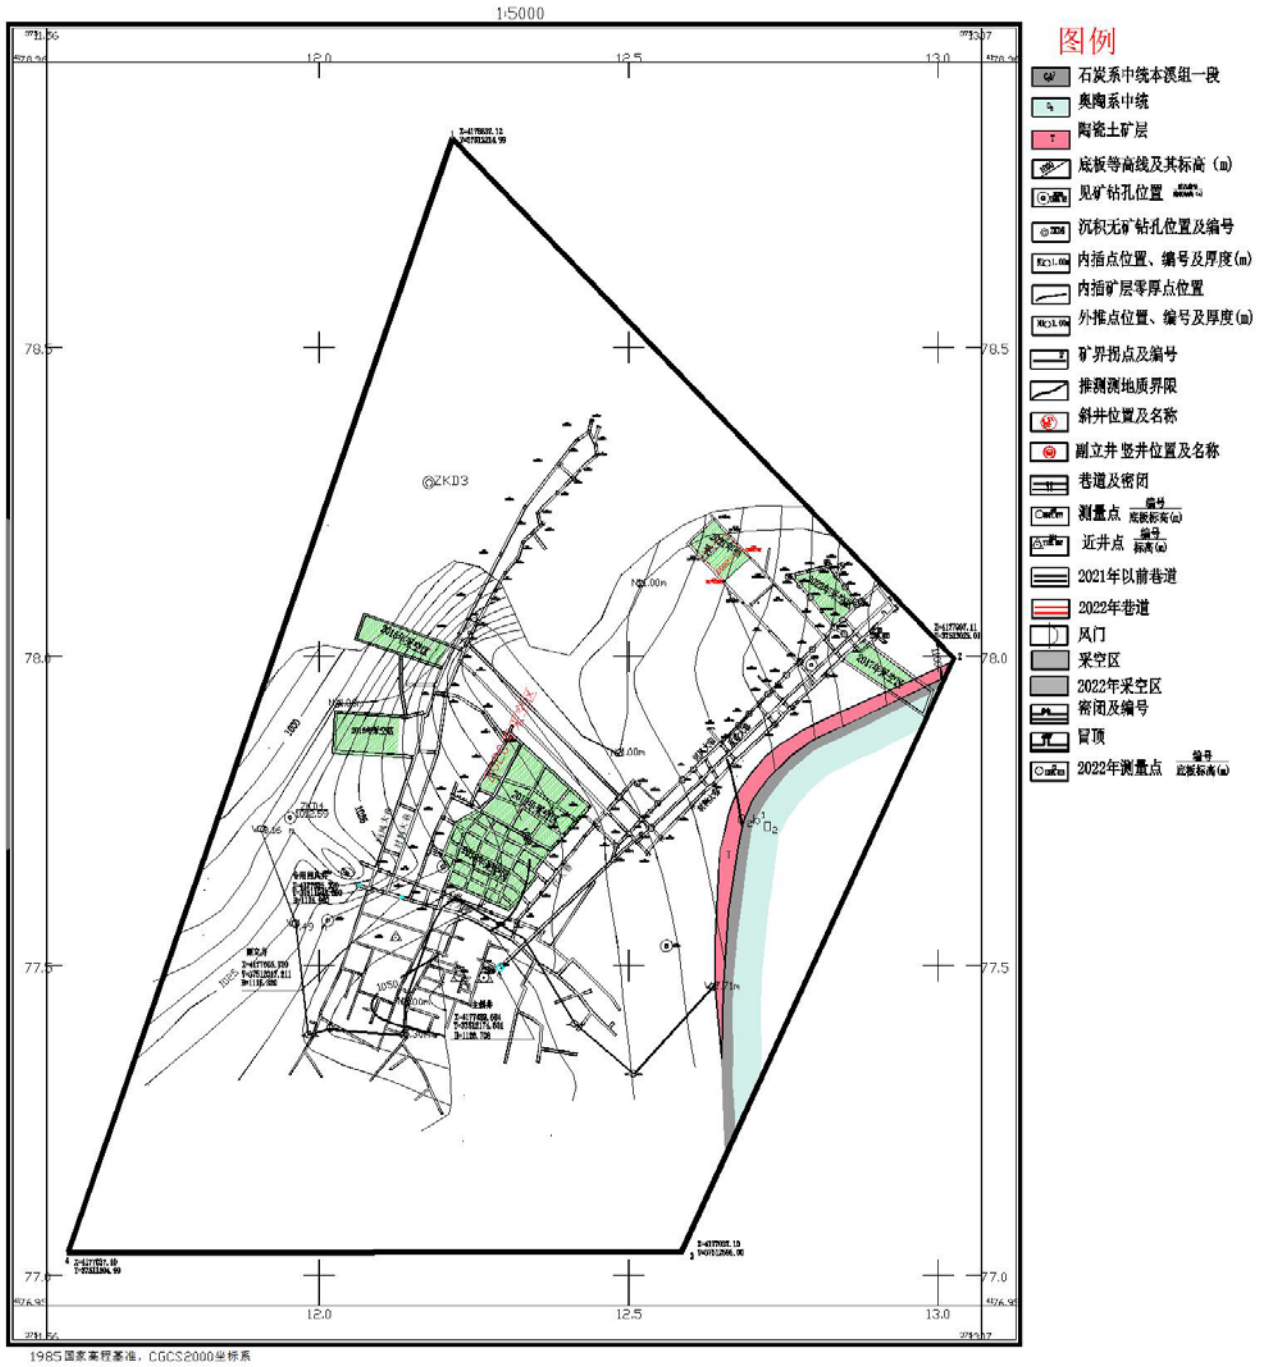
图 3-1-1 采空区分布图

矿山逐年开采形成采空区 7 处，形成时间为 2015-2022 年，累计动用量为 497kt，平均采高约 2.67m，目前采空区内无积水；由于开采开拓较为分散企业仅对采空区域进行了部分充填和封闭治理。采空区分布情况详见图 3-1-1。

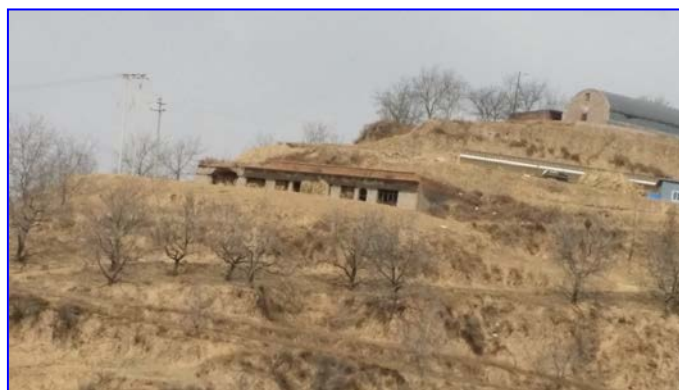
照片 8-2-1 邓家塔村西北建筑、林地等现状(镜向 NE)

邓家塔村庄绝大部处于评估区外，下伏矿层未开采，村庄西北角处于本矿东北部 2017 年采空影响范围内，该区域矿体采深 148~153m，矿层厚 2.70m，采深采厚比 55~57，采用房柱式采矿，留设矿柱较多，并且利用弃渣石充填采空区，现状调查询问，该区域邓家塔村西北角有 1 户村民的建筑，已无人居住、房屋破损（照片 8-2-1），耕地及林地中未发现明显的房屋裂缝、地面塌陷等，危害程度小，地质灾害危险性小。

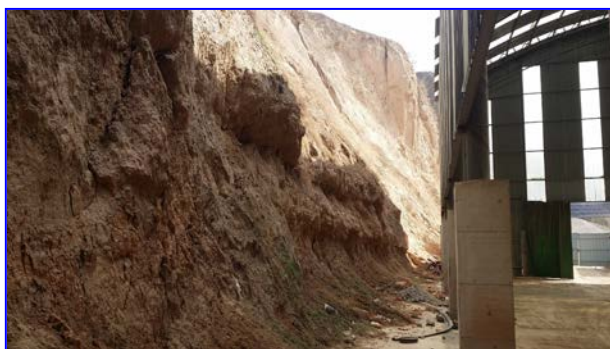
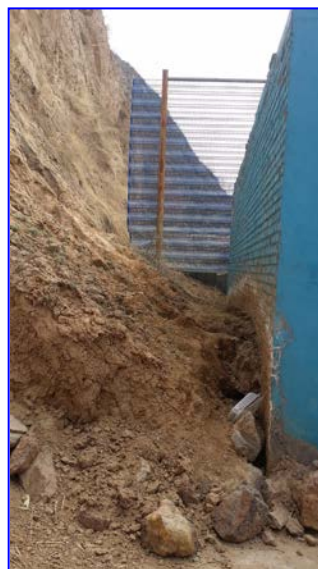
照片 8-2-10 W<sub>1</sub> 不稳定斜坡 (镜向 WS)

W<sub>1</sub> 不稳定斜坡：位于工业场地东部主斜井以东——储料棚、危废间的北侧，坡体呈曲线，走向总体呈东南，坡向南西，坡宽约 90m，原坡高 25～38m，坡度 45～75°，受长时间降雨浸泡等作用下局部发生崩塌，大部分已清理，危废间北侧局部未清理完（见照片 8-2-10、照片 8-2-11），坡体岩性主要为第四系中上更新统黄土，该边坡是自然或在地面建设时挖方形成，组成该边坡的黄土结构较松散，现状条件下该边坡段稳定性较差，存在继续崩塌的地质灾害隐患，威胁对象主要为坡下储料棚、危废间等。现状造成的直接经济损失小于 100 万元，危害程度小，地质灾害危险性小。

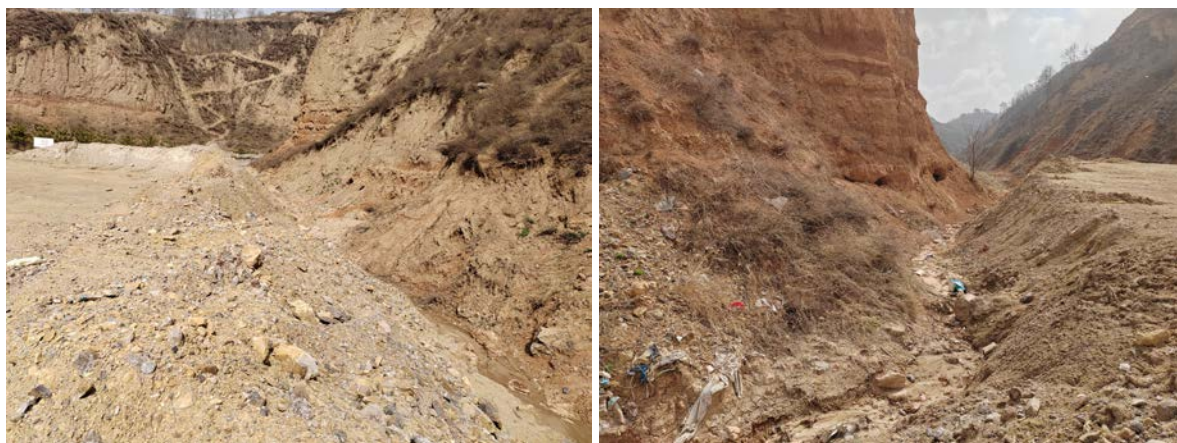
照片 8-2-32 废渣场及留设排水沟

该矿废渣场处于工业场地西南沟道内，占地面积  $0.28\text{hm}^2$ ，主要损毁时间在 2015~2022 年间，堆放原该矿基建时巷道开拓产生废渣，已堆置一个平台，底部已修建了高约 3~5m 的土坝，地表废渣未完全进行平整，该矿后期产生废渣均直接回填采空区，不出井，故该废渣场现已废弃。原损毁地类为其他草地，损毁程度为重度。

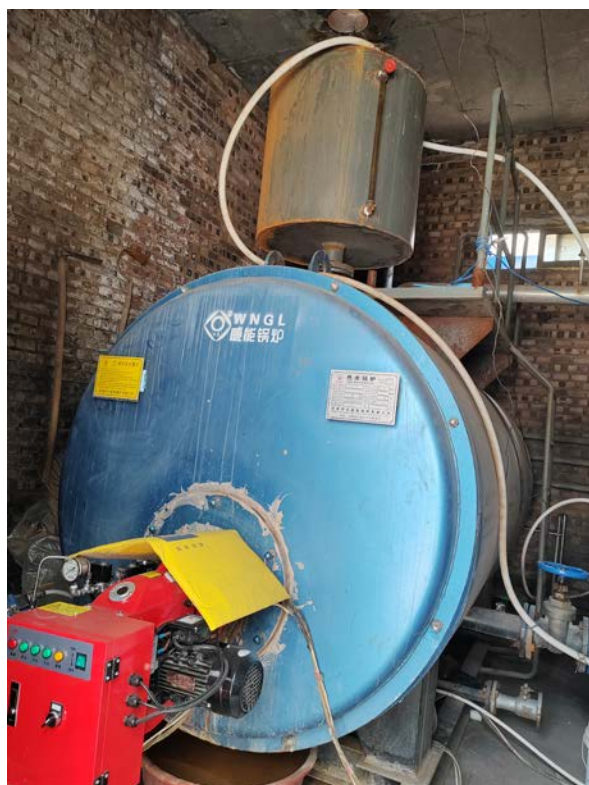
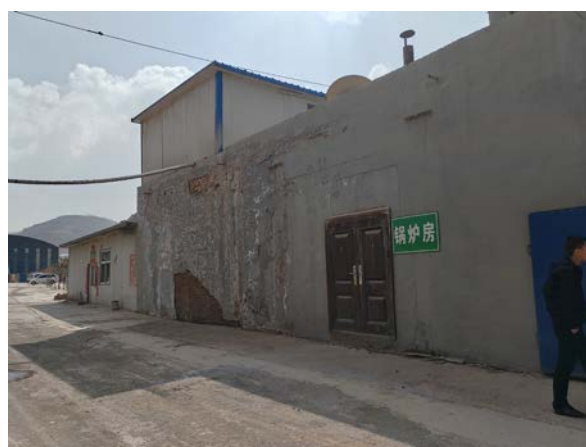
照片 8-2-34 宿舍区甲醇锅炉房

该矿工业场地东部工人宿舍等等取暖燃用清洁能源甲醇，设甲醇锅炉房一座，设 1 台 1.05MW 的甲醇热水锅炉，型号 CWNS1.05-85/65-Y (Q)，配套 10m<sup>3</sup> 甲醇储罐，甲醇属于清洁能源，烟气直接达标排放，排气筒高度 8m，内径 0.3m。

该锅炉竣工环境保护验收时对其排气筒出口废气进行监测，对颗粒物、SO<sub>2</sub>、NO<sub>x</sub>、烟气黑度等进行监测，烟尘均达到《锅炉大气污染物排放标准》（GB16297-1996）燃油锅炉特别排放限值要求。

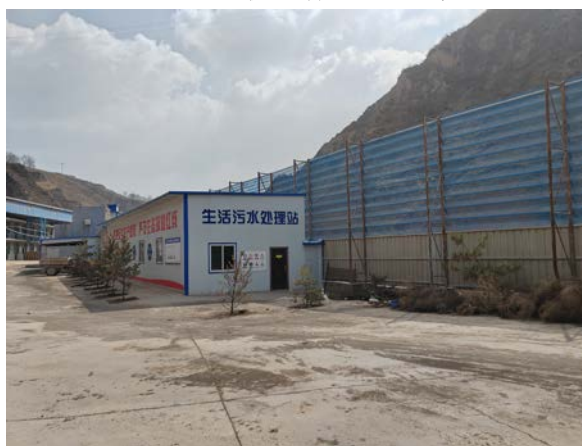
照片 8-2-39 生活污水处理站

该矿生活污水处理站布设在工业场地内中段南部，站内设 1 套地上一体化生活污水处理装置和地下的陶瓷膜组建，处理能力为  $1\text{m}^3/\text{h}$ ，经一体化生活污水处理装置处理（2022 年提质改造）后，全部回用于堆场、场区和道路防尘洒水等，不外排。处理工艺为：人工格栅→初沉池→调节池→A/O→沉淀池→浸没式超滤→消毒处理工艺，处理效率： $\text{COD}70\%$ 、 $\text{BOD}75\%$ 、 $\text{SS}80\%$ 。最后存放至回水池回用。

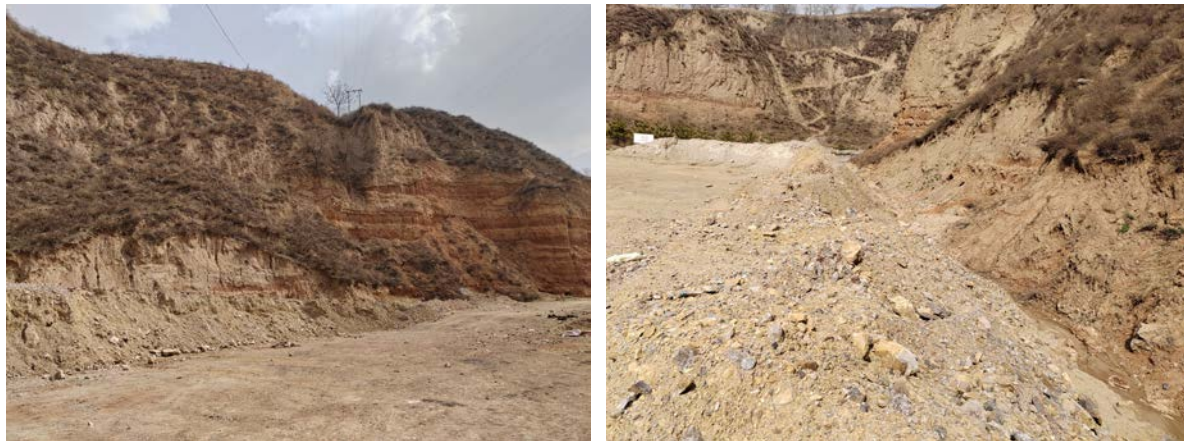
照片 8-2-43 废渣场

废渣场面积  $0.28\text{hm}^2$ ，处于工业场地西南，修筑了 2-4m 高的土坝和开挖了 1-2m 宽的土质排水沟等，未按上期报告修筑浆砌石拦渣坝，破坏前植被类型全部为草丛（蒿草群落）。因废渣堆积、人为践踏等原因，废渣场的使用对原生植被破坏程度为重度。在使用中由多年前草地生态系统转为城镇（工矿）生态系统。废渣场已不再使用，可于近期进行生态恢复。
