山西省临县吕梁新建水泥有限公司陶土二矿陶瓷土矿 资源开发利用和矿山环境保护与土地复垦方案

项目单位:吕梁新建水泥有限公司陶土二矿

编制单位:山西星辰地质勘查有限公司

编制时间:二〇二三年十一月

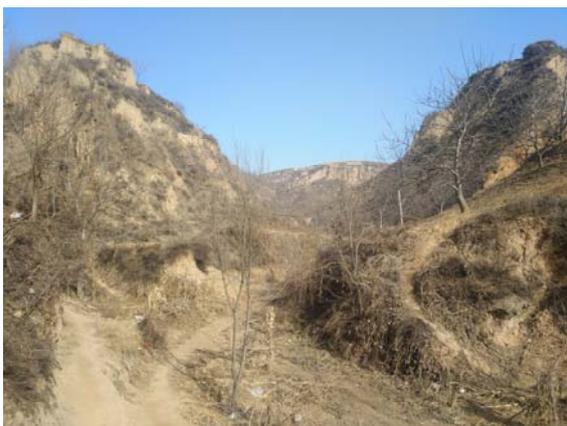
照片 2-1-1 地形地貌（镜像西）

矿区地处吕梁山中部，属黄土丘陵区。矿区地势总体上为南北高中间低，地貌类型以侵蚀的黄土梁、峁为主，其次为黄土沟谷地貌中的冲沟。基岩出露地带地形坡度一般为小于 20° ，植被覆盖稀疏。区内最高点位于矿区东南部，海拔 1131.5m；最低点位于矿区西部沟谷内，海拔 986.5m，最大相对高差 145.0m（矿区地形地貌详见照片 2-1-1 和 2-1-2）。矿区主要沟谷有 1 条（沐浴沟），区内已建工业场地、炸药库、废弃采矿用地、废渣场及矿山道路等。

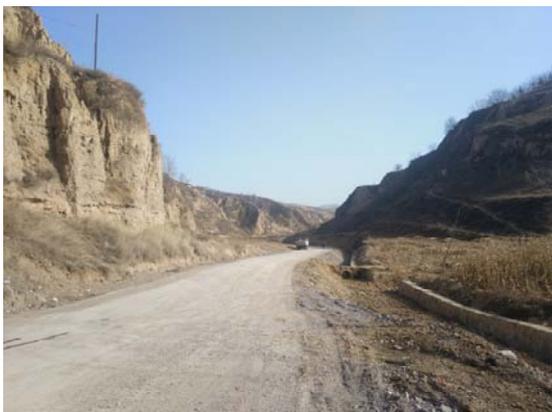
照片 2-1-3 沐浴沟（镜像西）

沐浴沟位于矿区北部，总体呈东-西走向，东高西低，沟域面积约为 2.16km^2 ，纵坡降 3.59%，形成区支沟发育，沟谷形态均呈树枝状；谷坡坡度 $22^\circ\sim 45^\circ$ ，沟槽横断面呈“U”型；沟域内地表岩性以第四系中上更新统黄土为主；地表植被以乔木和灌木为主，覆盖率约 20%；沐浴沟长度约 0.82km，宽 18-94m，最大相对高差 80m。详见照片 2-1-3 和 2-1-4。

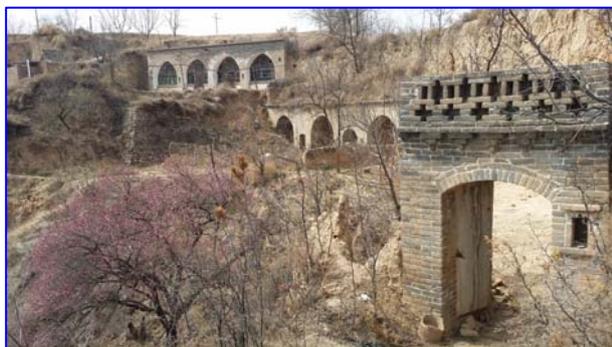
照片 8-2-1 南岭村东南现状(镜向 NW)

南岭村庄东南角约 0.01hm^2 下伏分布 2020 年采空区，约 0.16hm^2 处于 2020 年采空影响范围内，该区域矿体采深 $100\sim 127\text{m}$ ，矿层厚 $1.14\sim 1.25\text{m}$ ，采深采厚比 $62\sim 102$ ，采用房柱式采矿，留设矿柱较多，并且利用弃渣石充填采空区，现状调查询问，该区域南岭村民建筑依地形而建，建筑分布分散，大部分房屋已破损、倒塌，无人居住、个别作为圈羊场地（照片 8-2-1、照片 8-2-2），目前未发现明显的房屋裂缝、地面塌陷，地面塌陷、地裂缝等，直接经济损失小于 100 万元，危害程度小，地质灾害危险性小。

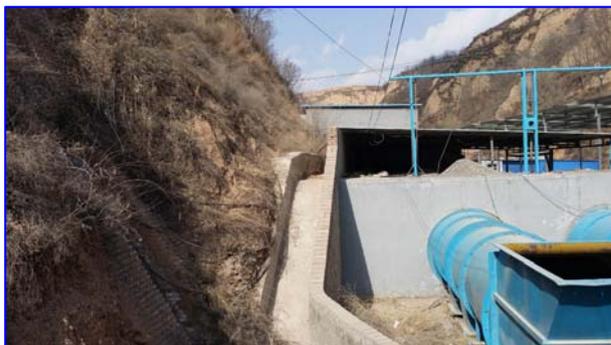
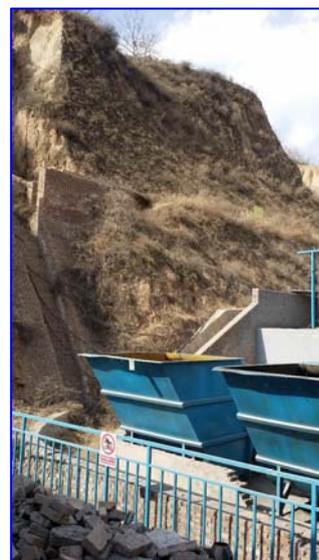
照片 8-2-3 XP_1 已建截排水沟（渠）(镜向 NNE) 照片 8-2-4 XP_1 已建护堤及排水沟(镜向 NW)

XP_1 已治理边坡:位于工业场地井口一带西侧，坡体主要由第四系中上更新统黄土组成，坡体呈直线，坡向东南，坡宽约 170m，坡高 20~35m，该边坡已进行了削坡、留设了落石平台，并在平台上、坡脚修建了截排水沟（渠），局部修建了砖结构护堤（照片 8-2-3、照片 8-2-4）。该治理工程由本矿施工队完成、未验收，近年来未发生过已治理截排水沟（渠）开裂等现象。现状调查，该边坡局部较陡，边坡稳定性较差。

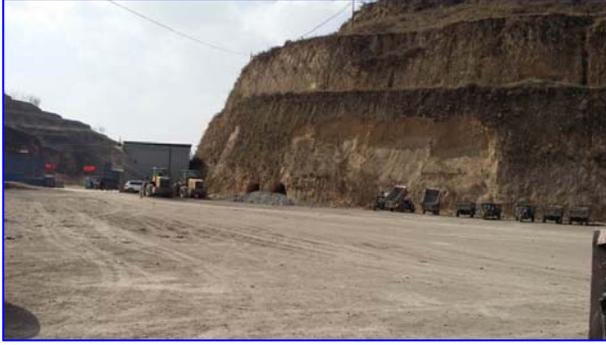
照片 8-2-5 W₁ 不稳定斜坡(镜向 WS)

定性较差，存在崩塌地质灾害隐患，在坡脚及落石平台上已设置有警示牌。威胁对象主要为坡下 2 层办公楼、过往行人、停放的车辆、井口及附属地面建（构）筑等。

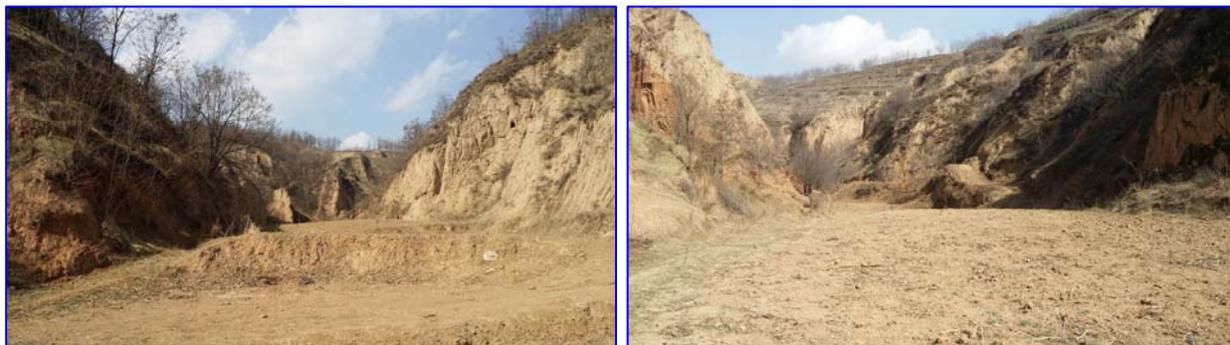
照片 8-2-15 N_2 潜在泥石流沟现状(镜向 NW) 照片 8-2-16 N_2 潜在泥石流沟现状(镜向 NE)

N_2 无名沟潜在泥石流沟:本矿炸药库处于沐浴沟下游无名沟支沟中，沟谷走向北东，主沟谷长约 720m，最大相对高差 80m，主沟纵向坡降 11.11%左右，汇水面积 0.28km²，炸药库以上主沟谷分为二支沟，两侧边坡坡度介于 20~60°之间，沟谷断面形态上游呈“V”型，中下游呈宽“U”型，沟域内地表岩性为中上更新统黄土、新近系渐新统粘土，石炭系太原组泥质灰岩、中统本溪组泥岩等，沟谷底部平缓地带分布耕地。现状炸药库一带西侧修建有土质截排水渠，洪水期流水较通畅、堵塞较轻，零星松散物储量约 0.04 万 m³（见照片 8-2-15、照片 8-2-16），据现场调查访问，该沟谷历史上未发生过泥石流地质灾害，沟口也没有发现泥石流堆积的痕迹，矿山道路及地面建（构）筑处于无名沟支沟下游、二支沟汇合地带平地上，地面高于西侧截排水渠底部约 0.5~1.5m，威胁对象主要是处于下游沟谷区一带的矿山道路及地面建（构）筑。

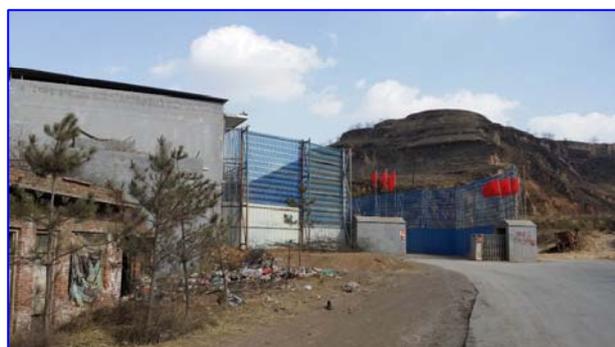
照片 8-2-19 工业场地地形地貌景观(镜向 NE)

已建工业场地位于评估区东部沐浴沟下游支沟中，面积 2.10hm²。工业场地南邻乡村级公路，微地形地貌为山间河谷区，沟谷总体走向北东，场地地势总体为四周高、中部低。工程建设过程中依地形进行平整场地、挖高填低，对沟谷区地形较低处进行填埋，同时对场地周侧沟谷边坡进行了切坡工程，据矿方提供资料，工业场地区填方高约 1~3m，周侧边坡挖高约 0~15m，现状北东向总体上呈缓坡状布置主要地面建筑（构）筑。将原来的“V”型或窄“U”型沟谷区改变为宽“U”型，工业场地工程建设、修建道路等工程活动对原生的地形地貌景观影响或破坏程度大（照片 8-2-19~照片 8-2-22），对该区域地形地貌景观影响或破坏程度严重。

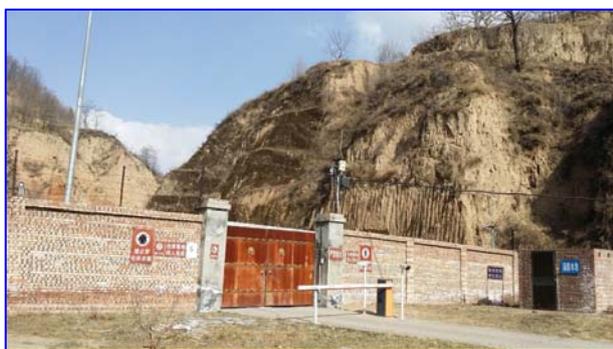
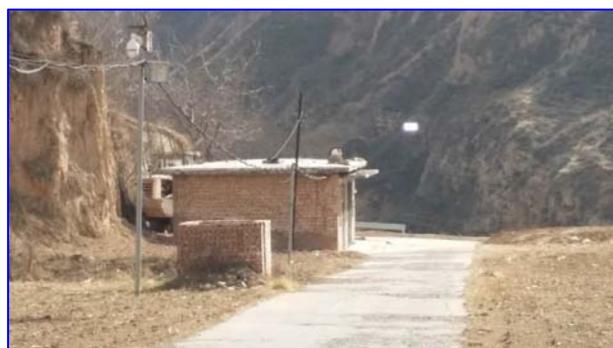
照片 8-2-23 炸药库地形地貌景观(镜向 EN) 照片 8-2-24 值班室、道路地形地貌景观(镜向 SW)

已建炸药库位于沐浴沟下游无名沟支沟中，微地形地貌为山间河谷区，沟谷总体走向北东，场地地势总体为北高、南低。工程建设过程中依地形进行平整场地、挖高填低，对原生的地形地貌景观影响程度大（照片 8-2-23~照片 8-2-24），对地形地貌景观破坏程度严重，面积 0.10hm²。

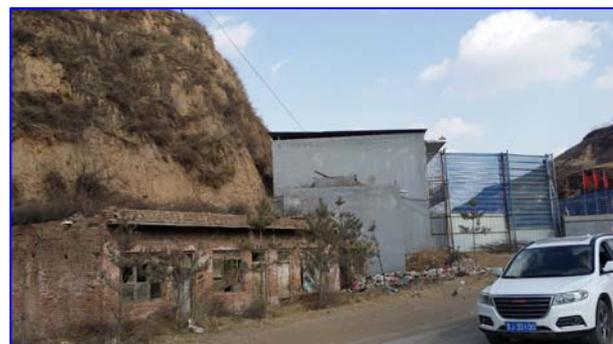
照片 8-2-25 废弃采矿用地地貌景观(镜向 EN)

废弃采矿用地位于已建工业场地西南侧，现状仅剩 3 间废弃平房（照片 8-2-25），工程建设过程中依地形进行平整场地、挖高填低，对南侧地形较低处进行填埋，同时对场地北侧边坡进行了切坡工程，对该区域原生的地形地貌景观破坏程度严重，面积 0.60hm²。

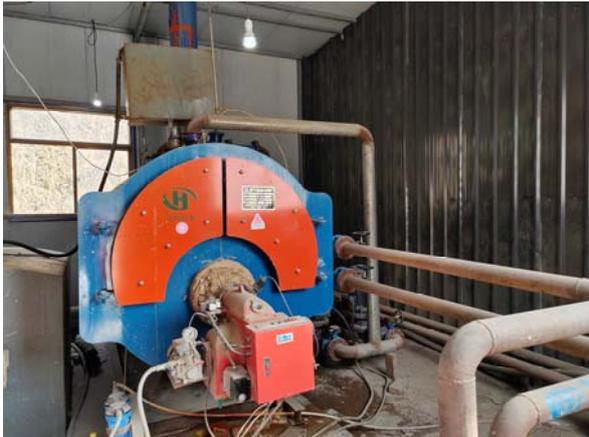
照片 8-2-34 甲醇锅炉

该矿工业场地办公区等取暖燃用清洁能源甲醇，设甲醇锅炉房一座，设 1 台 1.05MW 的甲醇热水锅炉，型号 CWNS1.05-85/65-Y (Q)，配套 10m³ 甲醇储罐，甲醇属于清洁能源，烟气直接达标排放，排气筒高度 8m，内径 0.3m。

该锅炉竣工环境保护验收时对其排气筒出口废气进行监测，对颗粒物、SO₂、NO_x、烟气黑度等进行监测，烟尘均达到《锅炉大气污染物排放标准》（GB16297-1996）燃油锅炉特别排放限值要求。

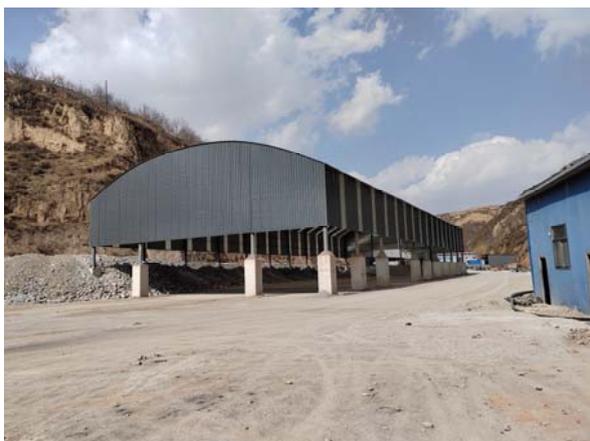
照片 8-2-36 封闭式储料棚（正在建设）

该矿原矿堆场位于工业场地北中部，原原矿堆场为硬化地表，堆场 25×15m，两侧设置 6m 高挡风抑尘网，设置洒水车对矿石堆场进行洒水抑尘，减少粉尘影响。2022 年开始新修建 1000m² 封闭储料棚，该封闭式储料棚正在建设，将设全覆盖喷淋系统，地表已硬化。后期井下矿石经三轮车运输至封闭式矿石料棚后销售。

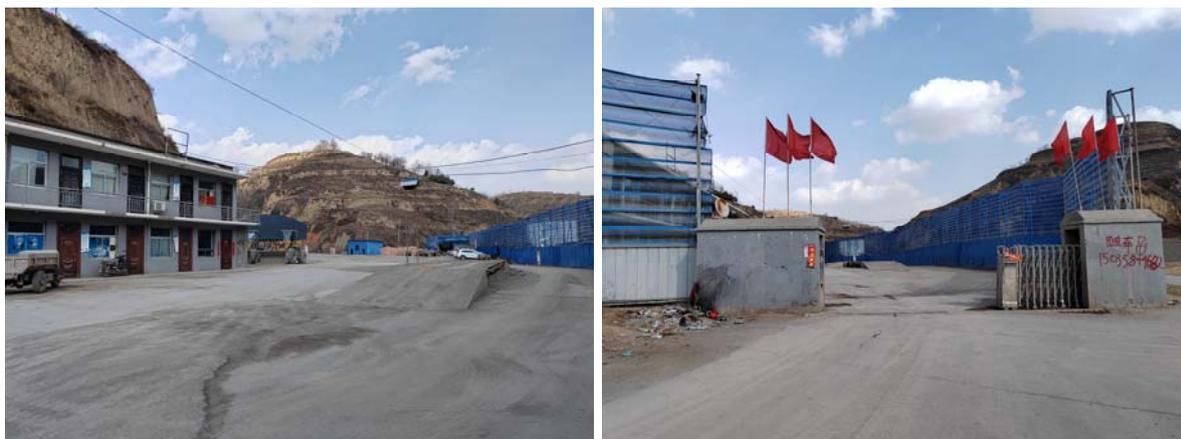
照片 8-2-39 工业场地

工业场地建设后因场地进行了平整压实、修筑排水沟、场地进行硬化等，松散可蚀量较之前减少，所在沟道起伏度降低，故土壤侵蚀程度由原建设前沟道土壤侵蚀模数值为 4520t/km².a 降至 1000t/km².a。

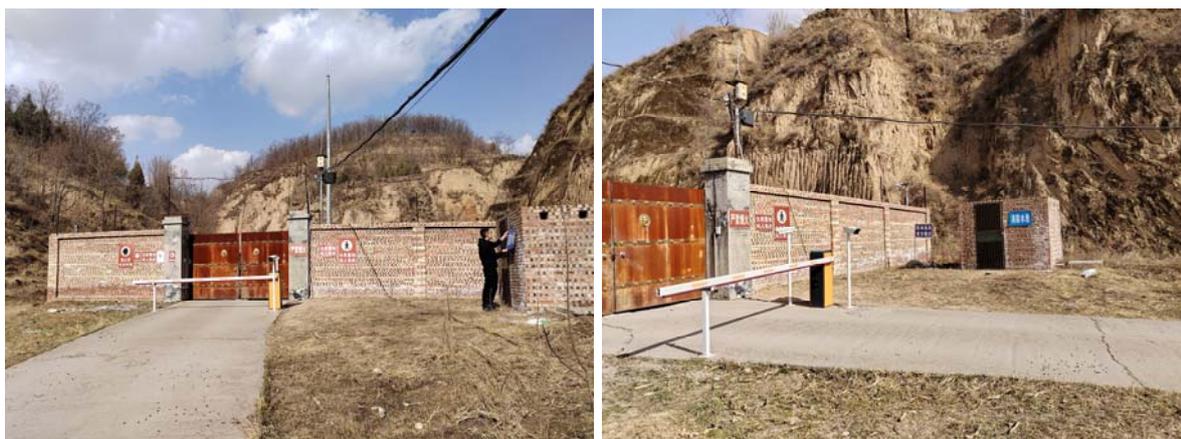
照片 8-2-40 炸药库

该矿炸药库占地面积 0.10hm^2 ，场地建设时破坏植被类型为草丛（白羊草草丛）等。破坏程度为重度。现状地表已进行了铺砖和硬化，土壤侵蚀量较小，为轻度侵蚀。目前已由多年前草地生态系统转为城镇（工矿）生态系统。

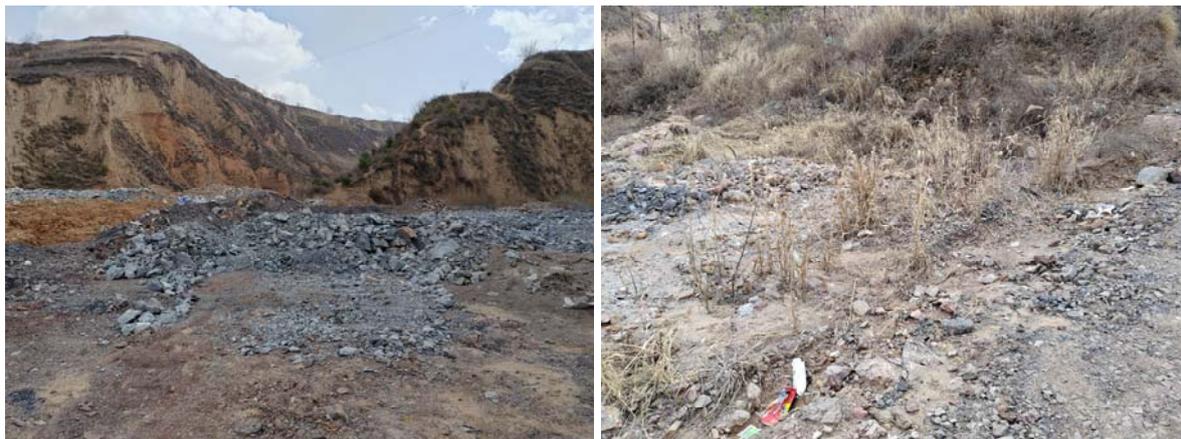
照片 8-2-41 废渣场

废渣场面积 0.30hm^2 ，处于工业场地东南，修筑了土坝和排水沟等，未按上期报告修筑浆砌石拦渣坝，破坏前植被类型全部为草丛（狗尾草-蒿草群落）。因废渣堆积、人为践踏等原因，废渣场的使用对原生植被破坏程度为重度。在使用中由多年前草地生态系统转为城镇（工矿）生态系统。废渣场已不再使用，可于近期进行生态恢复。

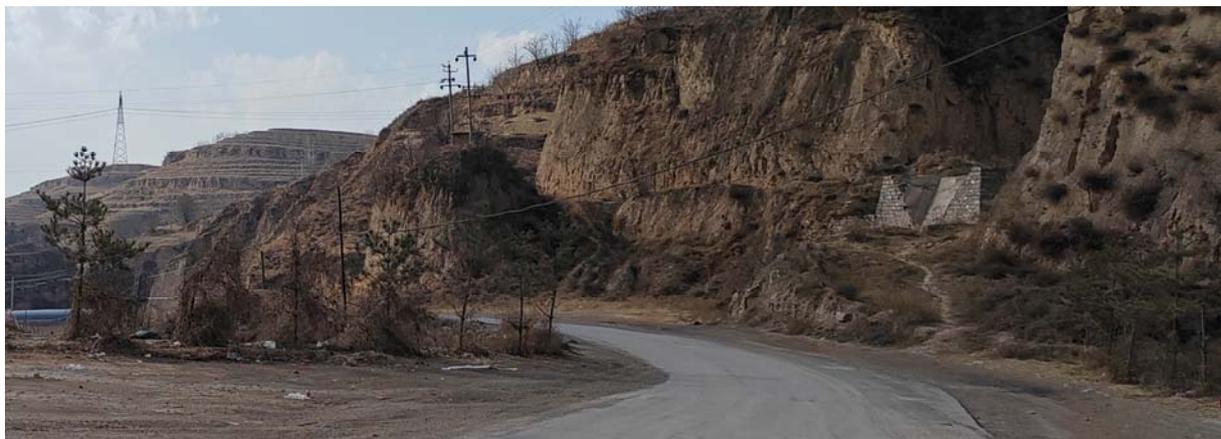
照片 8-2-42 路侧废弃采矿用地

该矿废弃采矿用地面积 0.60m^2 ，处于工业场地外已有公路路侧，无建筑物，现状为次生裸地，该废弃采矿用地破坏前植被类型为草丛（白羊草草丛）等。破坏程度为重度。部分处于边坡区，且土质松散，易发生土壤侵蚀，现状总体侵蚀强度为轻度-中度，目前已由多年前草地生态系统转为城镇（工矿）生态系统。应于近期进行生态修复。

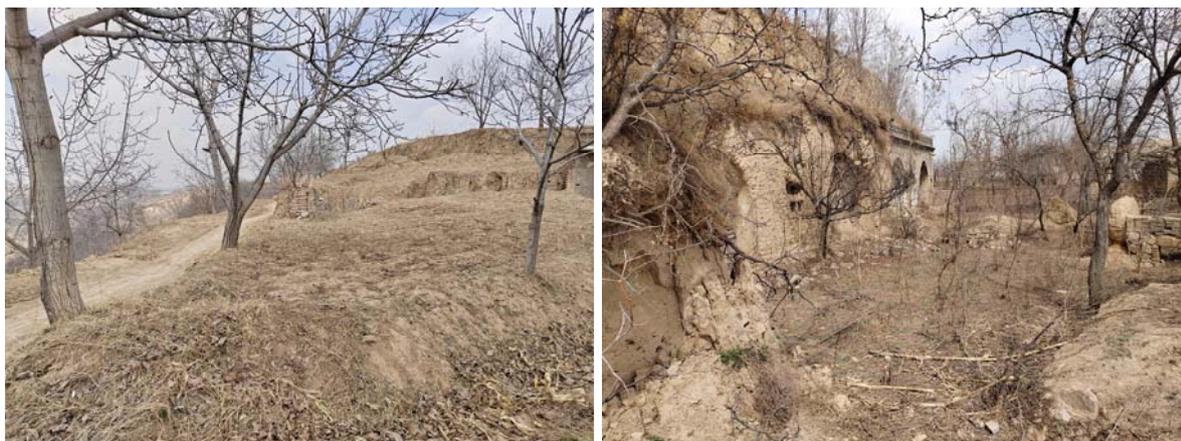
照片 8-2-43 已有沉陷区现状

调查时在该矿东北部已有采空区上方曾出现裂缝、对沉陷区内房屋已进行了搬迁，暂未拆除。裂缝主要发生于 2019 年，裂缝宽 $0.02\sim 0.1\text{m}$ ，可见深度 $0.1\sim 0.5\text{m}$ ，已自然充填或由农民在耕作时填埋。由于采用房柱式采矿，留设矿柱较多，原填埋区域现场调查未见明显的裂缝、塌陷。根据当地居民叙述原出现沉陷区范围圈定圈定已有沉陷区面积 3hm^2 。已有沉陷区中有农田植被 1.53hm^2 、灌丛 1.39hm^2 和其他无覆盖区 0.08hm^2 。
