山西省吕梁市方山县鼎鑫石料有限公司

石灰岩矿资源开发利用和矿山环境保护与土地

复垦方案

编制单位：山西卓芮工程技术服务有限公司

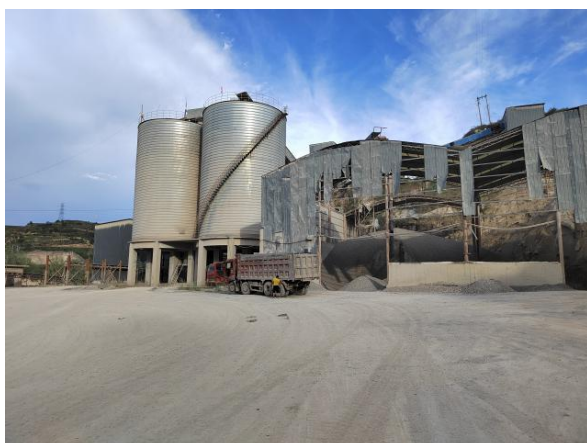
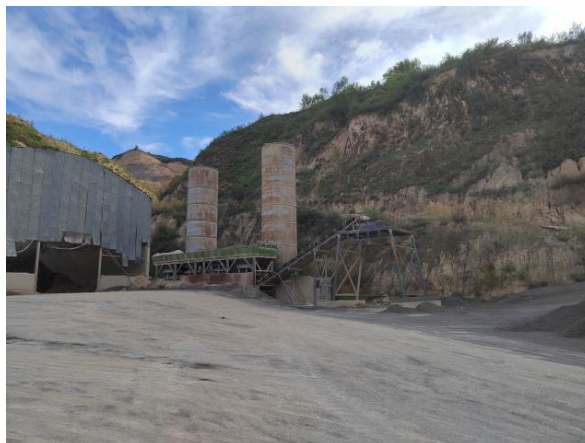
照片 2-1-3 工业场地微地貌

工业场地位于矿区北部，面积 6.21hm<sup>2</sup>，场地标高+1217m~+1250m，矿山对场地局部进行了整平，场地建设有筒仓、储料棚、破碎场地及破碎设备等。在场地南部形成一处大的挖方边坡 BP3，坡宽约 35m，坡高约 20m，坡度为 50°。矿山已对边坡进行了削坡治理。

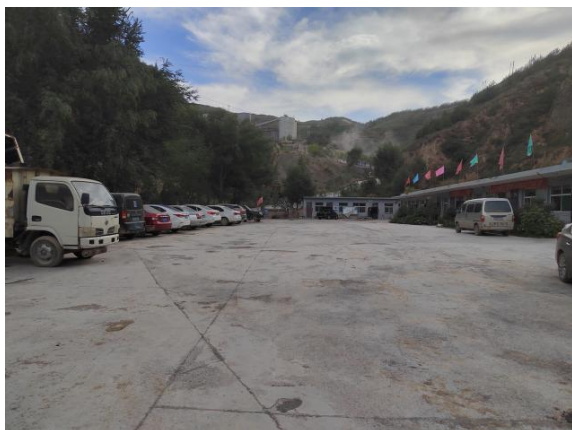
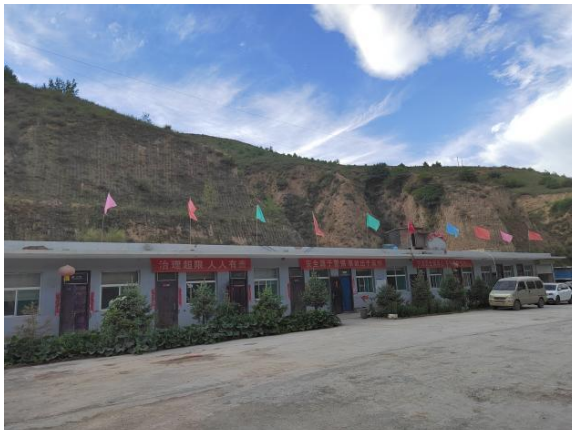
照片 2-1-4 办公区微地貌

办公区位于工业场地北侧，面积 0.91hm<sup>2</sup>，场地标高+1200m~+1195m，办公区地面已经全部硬化，场地内建设有一层的办公楼，全部为砖混结构。办公楼后面，即办公区西北侧，有一处大的挖方边坡 BP2，坡高约 8m，边坡宽约 20m，坡度约 70°。矿山已对边坡进行了削坡并分台阶治理。

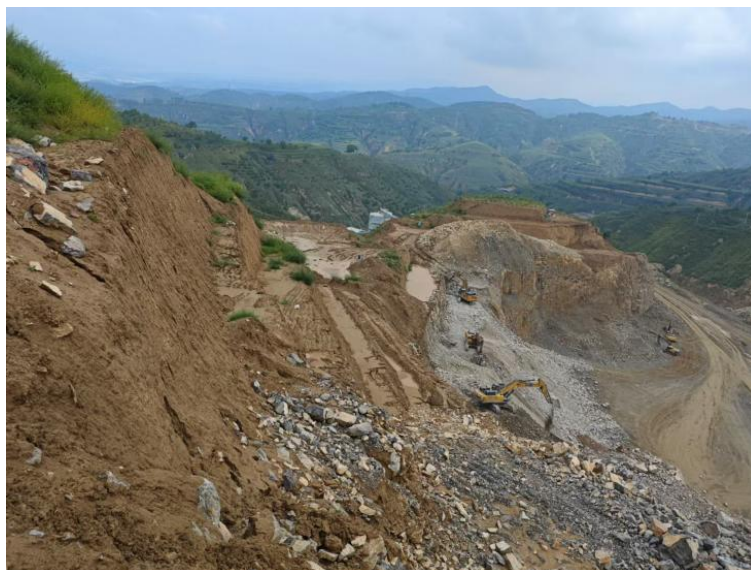
照片 8-2-1 不稳定边坡 BP1

矿山现有 1 处露天采坑，采坑面积 10.44hm<sup>2</sup>，采坑长约 431m，宽约 415m，采坑深 10~40m。在采坑东部及南部形成一处大的采场边坡 BP1，边坡宽约 460m，高 15~40m，坡度 60~75°，斜坡岩性为奥陶系中统下马家沟组三段灰岩。坡面几乎无植被覆盖，稳定性较差。该斜坡未发生过崩塌、滑坡地质灾害，但潜在发生崩塌、滑坡地质灾害隐患。

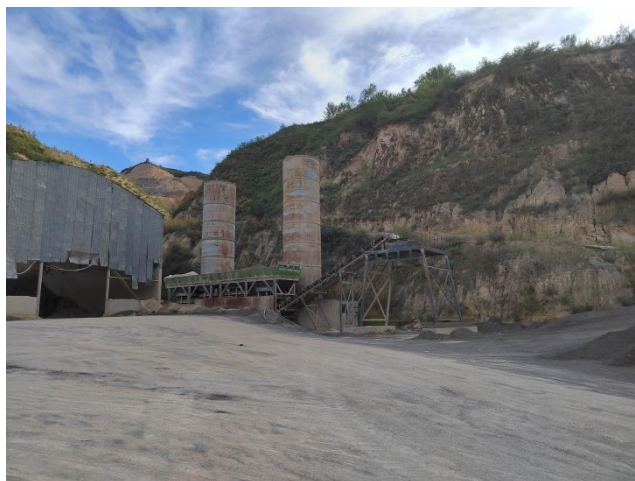
照片 8-2-3 不稳定边坡 BP3

工业场地位于矿区北部，场地建设有筒仓、储料棚、破碎场地及破碎设备等。矿山对场地局部进行了整平，在场地南部形成一处大的挖方边坡 BP3，坡宽约 35m，坡高约 20m，坡度为 50°，坡底距储料棚 15m。矿山已对边坡进行了削坡治理，坡体为第四系中上更新统黄土。坡面几乎无植被覆盖，稳定性较差。该斜坡未发生过崩塌、滑坡地质

灾害，但潜在发生崩塌、滑坡地质灾害隐患。

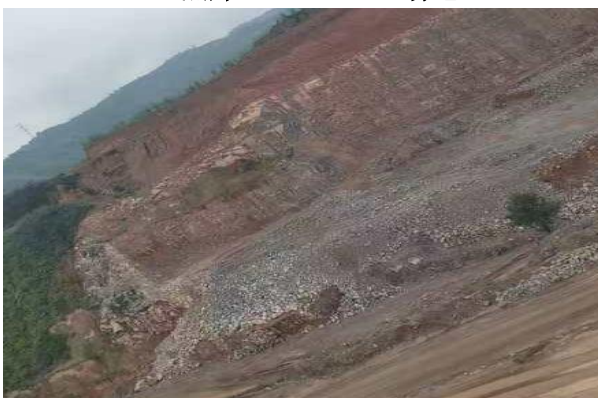
照片 8-2-7 已有采场

根据现场调查及开发利用部分，矿区北部现有一处露天采场，采场南北长约 325m，东西宽约 185m，开采高度平均约 247m，开采边坡角约 70°左右，现状下形成一处平台、一处边坡，平台标高 1280m。露天采场挖损损毁土地面积为 10.44hm<sup>2</sup>，其形成平台面积 6.96hm<sup>2</sup>，边坡面积 3.48hm<sup>2</sup>，损毁地类为灌木林地、其他林地及采矿用地。露天采场破坏原有植被，影响自然景观，对原有土地损毁程度为重度。
