# 山西省兴县万峰石料有限公司建筑石料用石灰岩 矿资源开发利用和矿山环境保护与土地复垦方案

提交单位：兴县万峰石料有限公司

编制单位：山西鑫诚土地矿产咨询服务有限公司

编制时间：二〇二五年八月

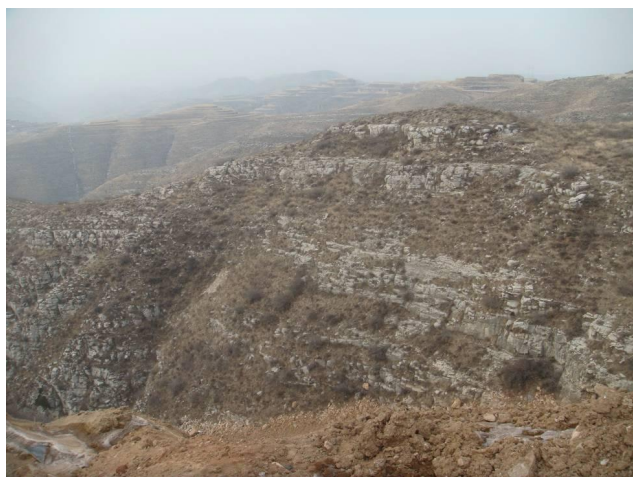
照片 2-1 项目区典型地形地貌照片

矿区地处吕梁山北部中低山区，地形切割较强烈，山势较为陡峻，沟谷发育。矿区内总体地势西北高东南低，最高点位于矿区西北部，标高 1325m，最低点位于矿区东南部，标高 1241m，相对高差 84m。地表出露奥陶系中统下马家沟组地层，整体地形坡度  $20^{\circ}$  - $35^{\circ}$ ，矿区内植被为灌木林，地间生各类蒿草。

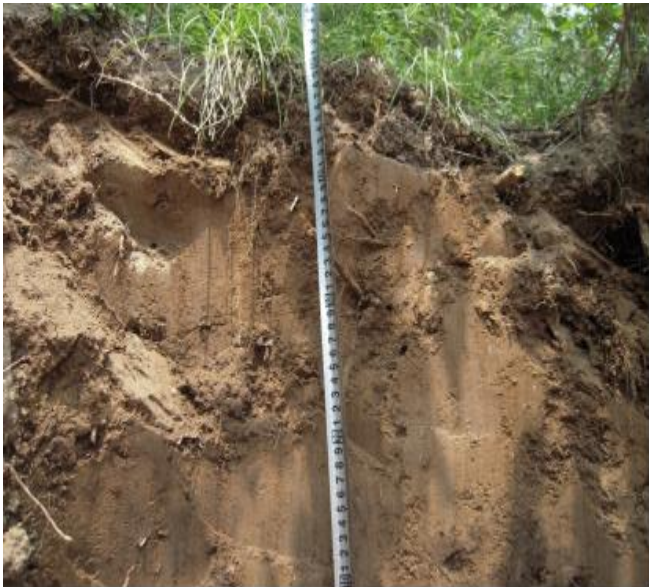
照片 2-5 林地土壤剖面

影响区内其他林地面积为 0.5904hm<sup>2</sup>，植物种类主要为油松、侧柏，还有次生灌丛、酸枣、荆条及附生各种蒿草，植被覆盖率约 20%~25%，郁闭度为 0.15，占总面积的 14.96%。影响区林地土壤剖面 2025 年 7 月采自影响区奥家湾乡交口村-227 号图斑。林地土壤剖面见照片 2-5。

土壤类型	黄绵土	地类名称	其他林地
权属	奥家湾乡交口村	图斑编号	227

影响区内林地地形多为山地、坡地，成土母质为黄土。土壤呈淡棕色，土壤质地为粉砂壤土，砂粒、屑粒或块状结构。土壤剖面分层性不明显，植被根系较发达。表土层有机质含量约为 6.65g/kg，全氮含量约 1.153g/kg，有效磷含量约 10.236mg/kg，速效钾含量约 118.367mg/kg，pH 值在 7.65 左右；林地土壤理化性质具体见下表 2-4。

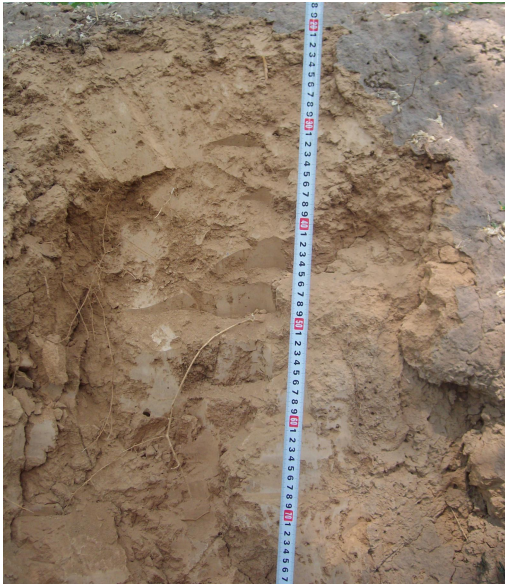
</div> <p>照片 2-6 草地土壤剖面</p>

项目区范围内其他草地土壤厚度变化较大，表层土壤质地较轻，主要为自然演替形成的野生群落，主要着生有羊茅草、狗尾草、白羊草、大披针叶苔草等，总郁闭度约 0.55，面积 0.1202hm<sup>2</sup>，占总面积的 3.04%。地表有薄层腐殖质，土壤贫瘠。成土母质以黄土母质为主，土壤肥力较差，土地生产力能力较低。土壤呈灰黄色和黄棕色，团粒、屑粒或块状结构。表土层有机质含量约为 5.35g/kg，全氮含量约 0.597g/kg，有效磷含量约 5.836mg/kg，速效钾含量约 87.54mg/kg，pH 值在 7.68 左右；影响区其他草地土壤剖面 2025 年 7 月采自影响区奥家湾乡二十里铺村-919 号图斑。其他草地土壤剖面见照片 2-6。

土壤类型	黄绵土	地类名称	草地
权属	奥家湾乡二十里铺村	图斑编号	919
<div>

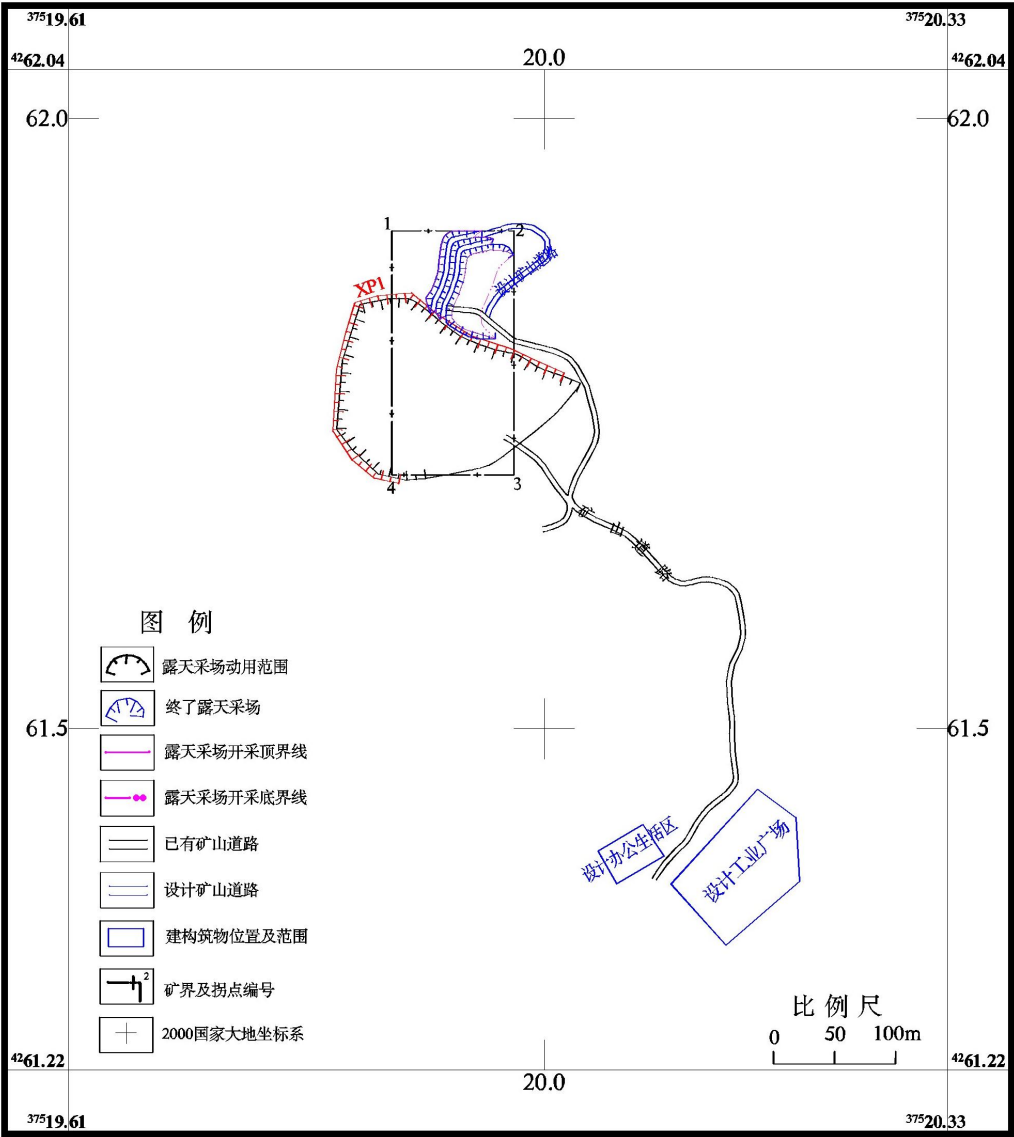
图3-2 工程平面布置图

设计工业广场位于矿区东南部直距约 350m 处的山坡平坦地段，位于道路南侧，占地面积  $0.7490\text{hm}^2$ ，设计场地整平标高 1205m，场地外侧与地形自然相接，边坡坡角小于  $45^\circ$ ，场地无高陡边坡。场地内主要设置有成品料场、破碎筛分车间、供配电室等，场地建筑面积约  $950\text{m}^2$ 。

由于吕梁市炸药实行现场实地供应，故矿区不设炸药库。具体布置详见矿山总平面布置图。

拟建场地位于矿区东南部直距约 350m 处的山坡平坦地段，位于道路南侧，占地面积  $0.7490\text{hm}^2$ ，设计场地整平标高 1205m，场地外侧与地形自然相接，边坡坡角小于  $45^\circ$ ，场地无高陡边坡。场地内主要设置有成品料场、破碎筛分车间、供配电室等，场地建筑面积约  $950\text{m}^2$ 。破碎筛分车间主要设备(施)有振动给料机、颚式破碎机、反击式破碎机、振动筛，原矿由各开采平台装运到破碎筛分车间进行加工。

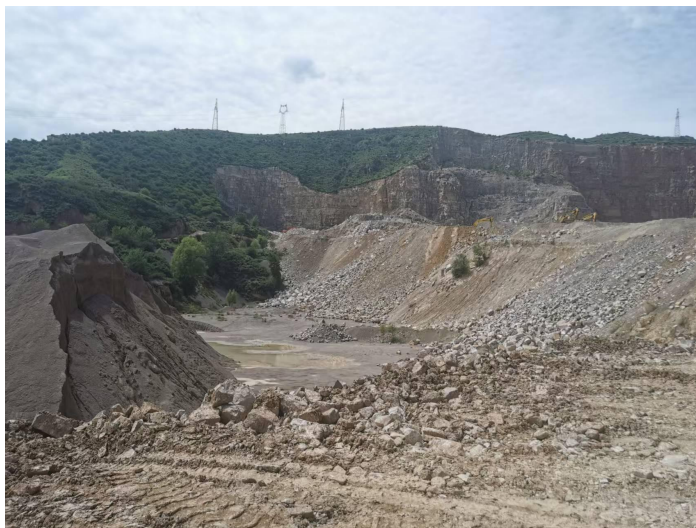
照片 8-1 XP1 不稳定边坡

经现场调查，评估区未发现地裂缝、地面塌陷、崩塌、滑坡、泥石流地质灾害。兴县万峰石料有限公司于 2009 年 12 月首次取得该采矿权，并于 2011 年 8 月开始投产，矿山 2011-2013 年进行开采，已形成采场面积约  $1.9144\text{hm}^2$ 。经过开采在矿区中南部形成了一处岩质边坡 XP1。

XP1 不稳定边坡：位于评估区中南部原露天采场，不稳定边坡长约 369m，坡宽约 15m，不稳定边坡最大高度约 80m，边坡坡向  $135^\circ$ ，坡度  $45^\circ - 85^\circ$ ，坡体岩性为奥陶系中统下马家沟组石灰岩，边坡岩体节理、裂隙较发育，节理裂隙一部分为原生节理裂隙，一部分为开采时产生的次生裂隙，岩层倾向与边坡方向斜交，坡体裂隙发育，岩体较破碎，局部存在危岩体。现状条件下，未发现崩塌地质灾害，但存在崩塌地质灾害隐患。（见照片 8-1）。

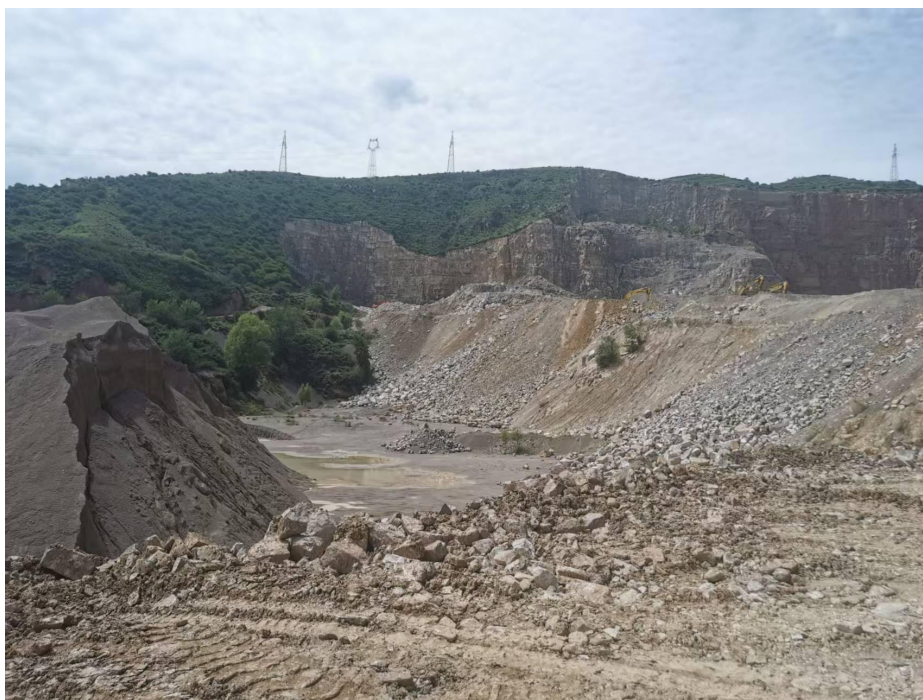
照片 8-2 采场破坏现状

根据现场调查，在矿区内共形成一处较大露天采场，总面积 1.9144hm<sup>2</sup>，采场东西长约 298m，南北长约 151m，采场内有一处高陡边坡，最大高度约为 80m，坡度 45° -85°。露天采场破坏了草丛，破坏程度为重度，见照片 8-2、表 8-11。

目前矿方未对采场进行生态恢复治理，采场范围内山体损坏破坏严重，植被消失殆尽，岩石裸露，场地水土流失现象严重。
