山西省吕梁市离石区吕梁山水水泥有限公司水 泥用石灰岩矿资源开发利用和矿山环境保护与 土地复垦方案

提交单位：吕梁山水水泥有限公司

编制单位：山西久鼎勘测设计有限公司

编制日期：二〇二六年二月

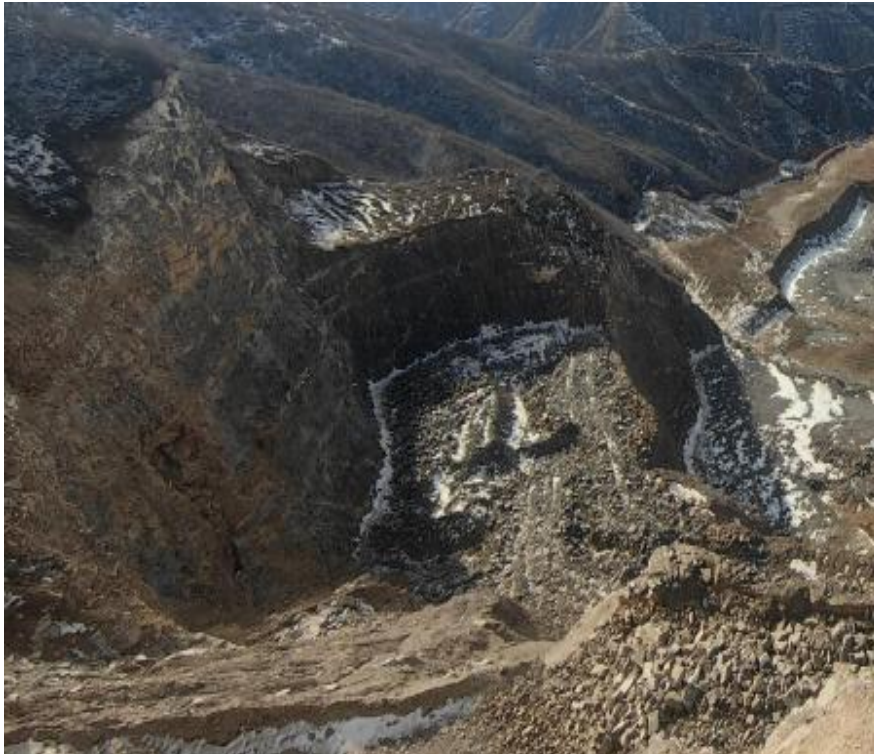
照片8-2-1-1 XP1不稳定边坡

XP1 不稳定边坡：位于评估区东北部原露天采场，采场东西长约 470m，南北宽约 330m，采场底部标高约为 1300m，最大采深约 100m，采场边坡坡度 60°，坡体岩性为奥陶系中统下马家沟组石灰岩，边坡岩体节理、裂隙较发育，节理裂隙一部分为原生节理裂隙，一部分为开采时产生的次生裂隙，岩层倾向与边坡方向斜交，坡体裂隙发育，岩体较破碎，局部存在危岩体，存在崩塌、滑坡地质灾害隐患。

由于基岩节理裂隙较发育和人工爆破影响，现状条件下虽未发生崩塌、滑坡等地质灾害，但坡体稳定性差（见照片 8-2-1-1）。
