山西省方山县同巨矿业有限公司郭家沟陶瓷土矿
资源开发利用和矿山环境保护与土地复垦方案
(仅供延续采矿许可证使用)

项目单位：方山县同巨矿业有限公司郭家沟陶瓷土矿

编制单位：山西云轩地质勘查咨询有限公司

编制时间：二〇二一年一月

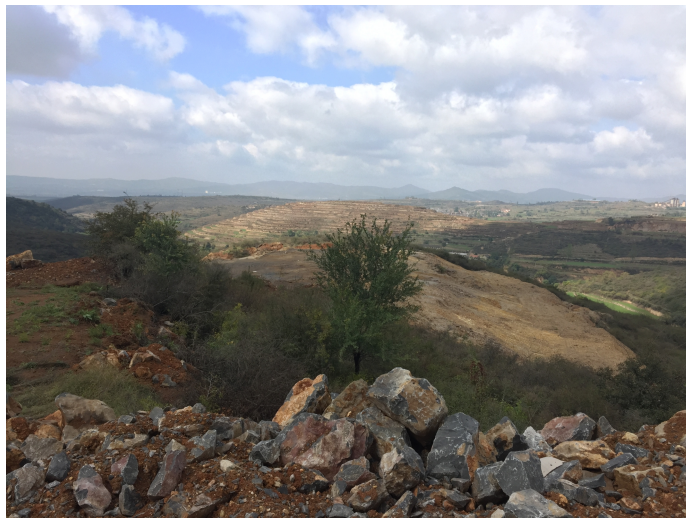
照片 2-1-1 矿区地形地貌现状

本区属吕梁山系，属中山区。冲沟密集而狭窄，形态多呈“V”形，与黄土梁、峁、垣相间分布，常见陡崖、黄土残柱及陷穴等微地貌景观。区内由于植被稀少，致使水土流失严重。地势总体为南高北低，区内地形最高点位于矿区西部，标高 1157.2m。最低点位于矿区东北部的山沟中，标高为 1020.0m。最大相对高差 137.2m。

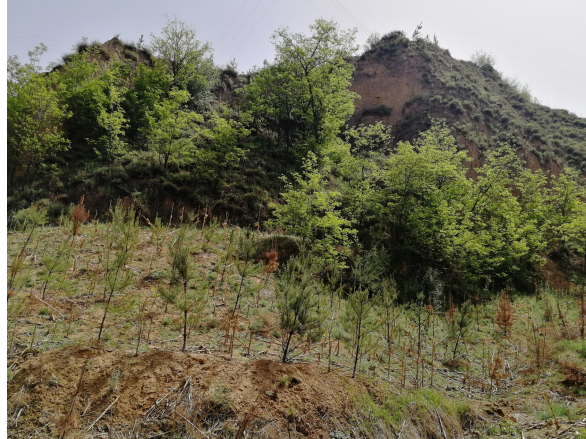
照片 2-1-2 植被照片

项目区沟谷发育，立地条件较差。分布植被主要是经过长期自然演替形成的群落，一般植被长势坡下部较坡上部好，其中坡下部植被高 70cm 左右，坡上部植被高 30-60cm；另外在陡崖边缘等处生长有酸枣、沙棘灌丛，项目区植被发育，现状林草覆盖度不足 40%。

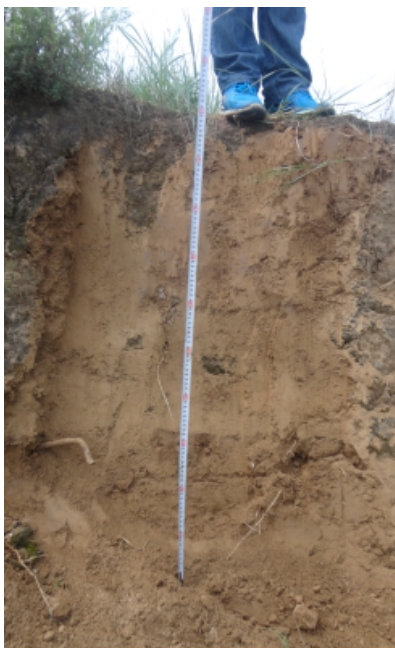
照片 2-3-1 影响区旱地土壤剖面示意图

(郭家沟村-0129 号图斑)

深度 (cm)	有机质 (g/kg)	全氮 (g/kg)	有效磷 (mg/kg)	速效钾 (mg/kg)	pH 值	土壤质地	土壤容重 (g/cm ³)
0~25	8.85	0.85	17.69	190.33	7.85	中壤	1.25
25~50	6.32	0.58	12.36	158.36	7.85	中壤	1.35
50~90	4.58	0.49	9.41	124.36	7.87	中壤	1.41

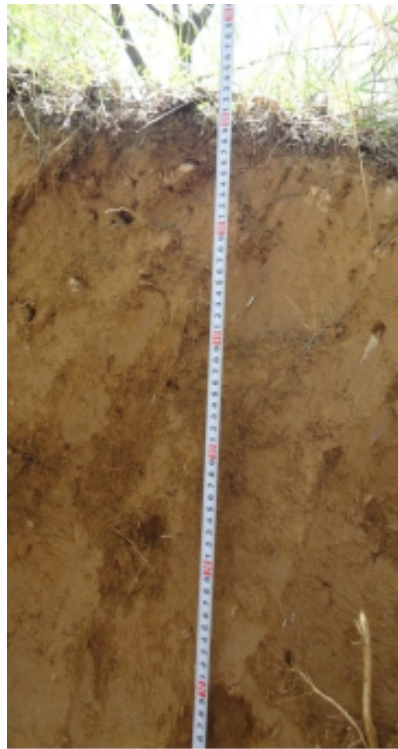
照片 2-3-2 影响区其他林地土壤剖面示意图

(郭家沟村-0068 号图斑)

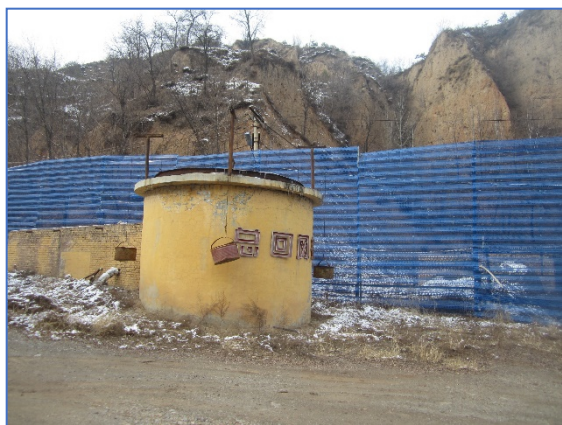
照片 8-2-1 回风竖井场地现状(镜向 W)

回风竖井下伏矿层未开采，现有回风竖井及其附近的风机房（见照片 8-2-1）。该场地下伏矿层未开采，处于 2009 年前已有采空影响范围之内，现状调查询问，未发生地裂缝、地面塌陷地质灾害。

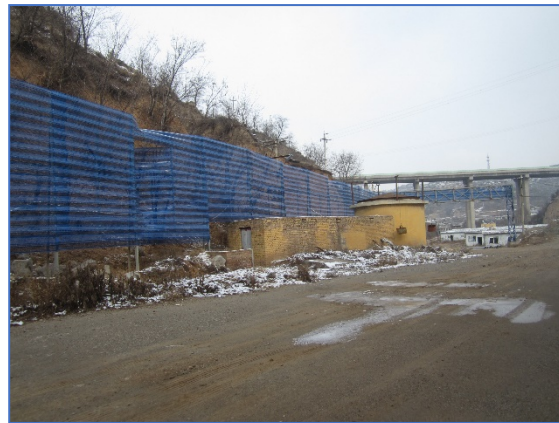
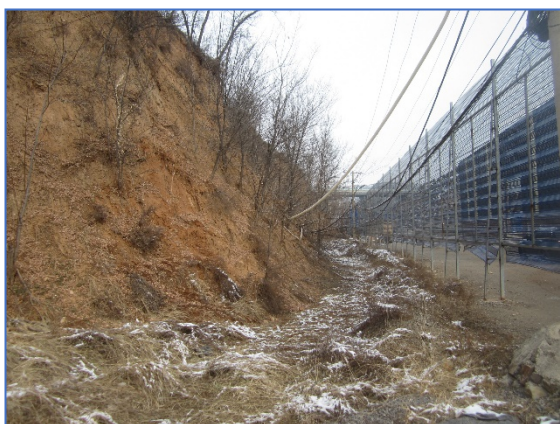
XP2 已治理边坡：位于回风立井至废石场之间，在边坡坡脚修建了截排水沟，沟底

宽约 1~1.5m，深约 0.3~0.8m，为土质围堰。围堰外侧、矿区道路西侧修建了长约 70~80m、高约 3m 的钢结构的拦挡墙（照片 8-2-6、照片 8-2-7）。由本矿完成治理工程，土质围堰治理效果较差，钢结构的拦挡墙治理效果较好。

照片 8-2-6 XP2 已治理边坡(镜向 N)

照片 8-2-7 XP2 已治理边坡(镜向 NE)

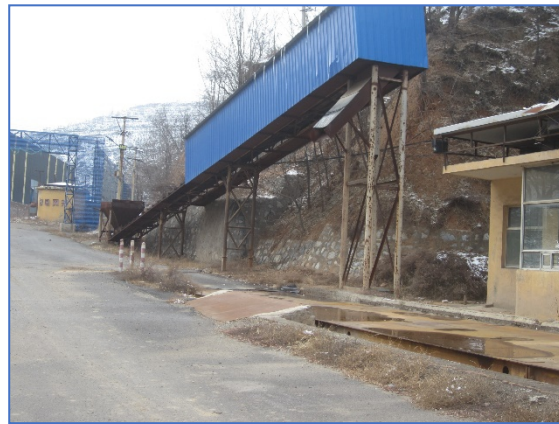
照片 8-2-8 XP3 已治理边坡(镜向 WS)

XP3 已治理边坡：位于回风立井至磅秤房、矿区道路西侧，原坡体主要由第四系上更新统黄土组成，坡体呈直线，坡向东南，坡高 25~35m，坡脚修建了浆砌石护堤，护堤长约 25~30m、高约 1.5~2.5m（照片 8-2-8）。由本矿完成治理工程，未验收，坡脚已治理区治理效果较好。

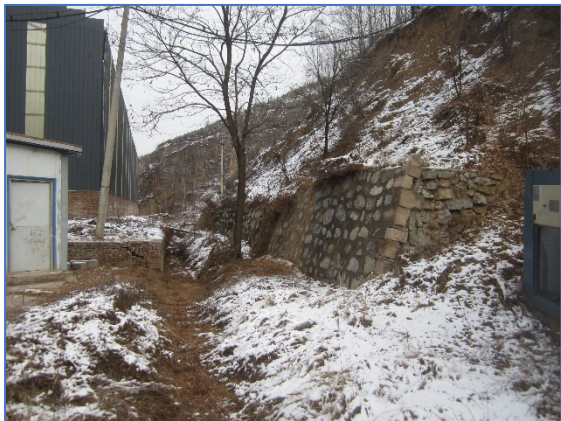
照片 8-2-10 XP5 已治理边坡(镜向 S)

XP5 已治理边坡：位于办公楼南、原生活区(临时板房)北、西侧，主要由填方物组

成，坡体呈折线，坡向北西～北东，坡宽 90m，坡高 0.5～4.5m，已建护堤为浆砌石结构，护堤长约 80～90m、高约 0.5～4.5m（照片 8-2-10）。该工程由本矿施工，未验收，已治理区治理效果较好。

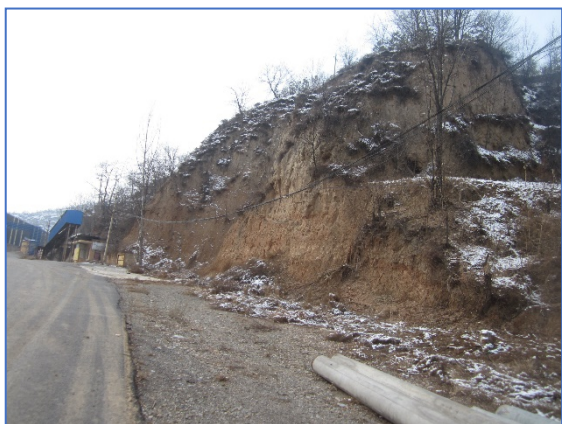
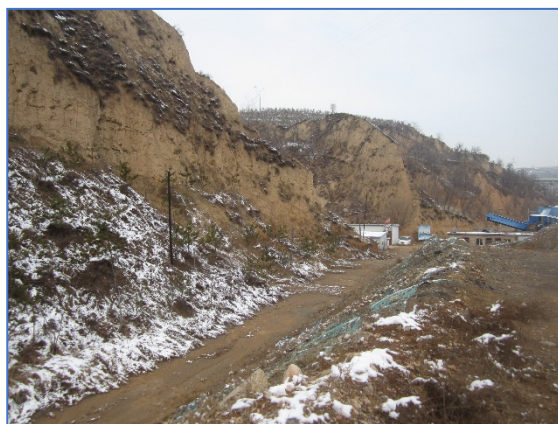
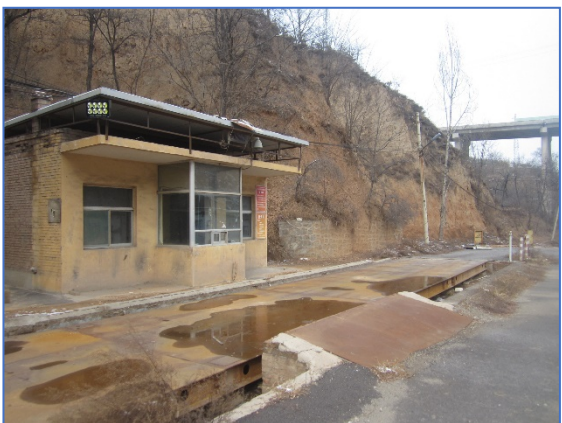
W_{1-1} 北段坡脚有 2 间砖结构风机房、2 间砖结构磅秤房、矿区道路，坡脚已修建了宽约 1～1.5m，深约 0.3～0.8m 的截排水沟（土质围堰），排水沟外侧修建有长约 70～80m、高约 3m 的钢结构拦挡墙。现状边坡上部稳定性较差。威胁对象主要为坡下 2 间砖结构风机房、2 间砖结构磅秤房、边坡的北段约 70～80m 矿区道路及行人等（见照片 8-2-11～照片 8-2-13、图 8-2-2），现状影响程度较轻。

照片 8-2-11 W1 不稳定边坡(镜向 WS)

照片 8-2-12 W1 不稳定边坡(镜向 EN)

照片 8-2-13 磅秤房北边坡(镜向 N)

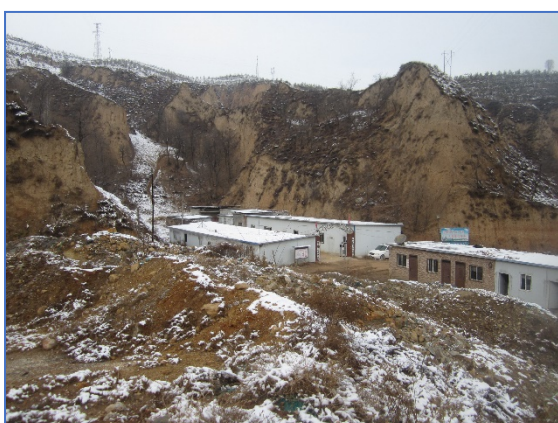
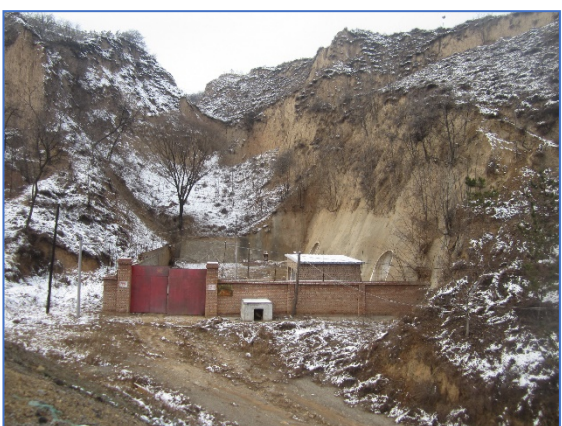
W_{1-2} 南段坡脚有 10 间临时板房(原办公室)、1 间砖结构门房、矿区道路，炸药库一带北侧已进行了喷浆加锚杆处置；西、南部坡脚修建了浆砌石结构的护堤。现状边坡上部稳定性较差。威胁对象主要为坡下 10 间临时板房(原办公室)、1 间砖结构门房、约 45～50m 矿区道路及行人等（见照片 8-2-14～照片 8-2-15、图 8-2-2），现状影响程度较轻。

照片 8-2-14 原办公室周围边坡(镜向 NE)

照片 8-2-15 炸药库周侧边坡(镜向 ES)

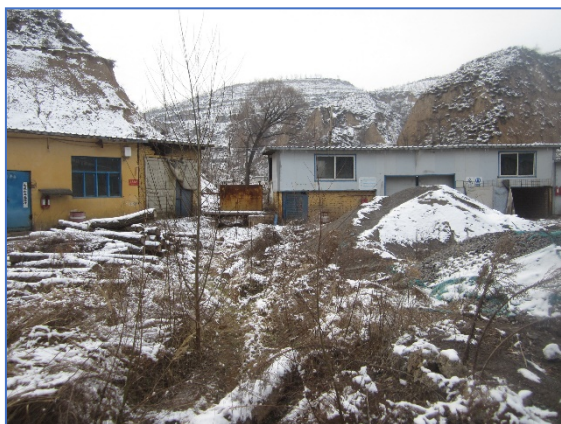
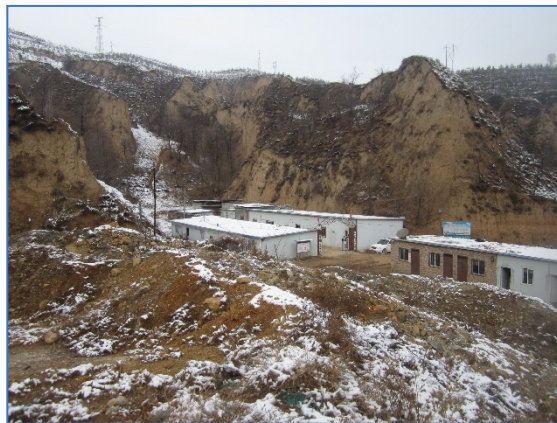
郭家沟潜在泥石流沟 (N_1): 郭家沟汇水面积 0.37km^2 , 沟谷断面呈“U”形, 沟底宽 $10\sim 100\text{m}$, 最大相对高差 135m , 主沟长 0.60km , 沟谷切割深度 $30\sim 80\text{m}$, 两侧沟坡坡度 $20\sim 70^\circ$, 沟口以上主沟纵坡降 $3\sim 22.5\%$, 沟坡上松树、杨树、灌木等植被覆盖率 $20\sim 70\%$ 。地表以第四系中上更新统黄土为主, 沟谷中存在矿山开采堆积的矿渣, 大部分区域已夯实, 现状条件下零星堆积物及弃渣等成为了泥石流物源, 方量约 800m^3 (见照片 8-2-21、照片 8-2-22)。野外调查, 将沟谷中的弃渣等沿沟走向集中堆放于上游沟谷中东侧, 并留出了排水通道, 沟谷西侧为矿区道路, 河床流水较通畅。据调查, 郭家沟历史上均未发生过泥石流地质灾害, 沟口也没有发现泥石流堆积的痕迹, 威胁对象主要是处于中下游一带的主斜井、副竖井、回风立井及其附近约 10 间临时板房; 10 排临时板房(原生活区)、全封闭堆料厂棚、1 间砖结构磅秤房、土石矿区道路; 沟口一带的 2 层办公楼地面建筑及约 8 间砖结构郭家沟村民住宅等。对照《编制规范》附录 E, 现状条件下泥石流地质灾害影响程度分级为“较轻”。

照片 8-2-21 N₁ 潜在泥石流沟物源(镜向 E) 照片 8-2-22 N₁ 潜在泥石流沟物源(镜向 NW)

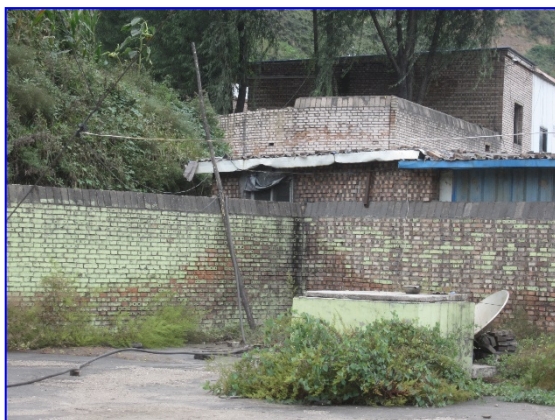
照片 8-2-23 郭家沟村北岩溶深井(镜向 NW)

本矿及郭家沟村生活用水来源于郭家沟村打的奥灰岩溶深井水(照片 8-2-23)，井深 300m，水位埋深 200m，水量满足本矿及方山县聚星矿业有限公司陶瓷土矿生产、生活用水、郭家沟村村民吃水。采矿活动对村民生活供水的影响程度较轻。

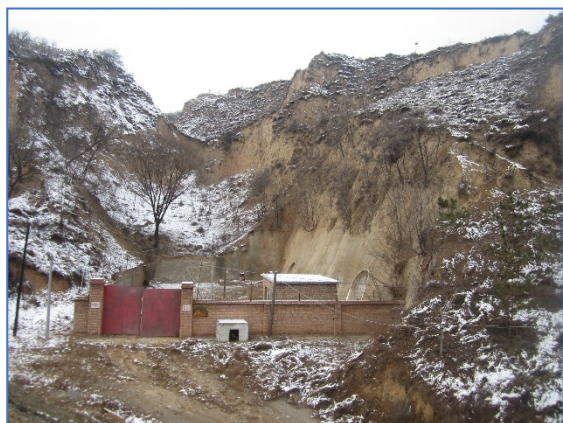
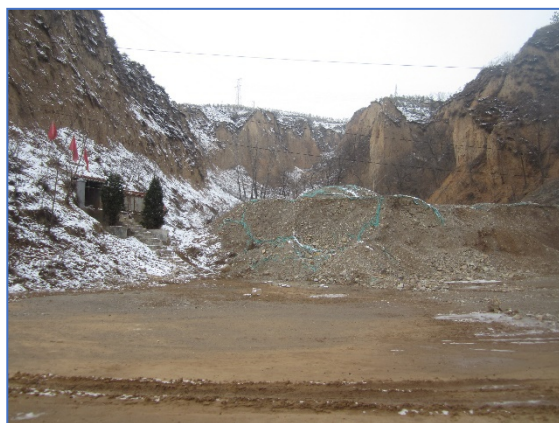
炸药库布置于评估区中部郭家沟支沟中，占地面积小，但在进行地面建设时进行挖填方工程，挖方高度大（照片8-2-30），对地形地貌景观影响与破坏严重。

本矿废石场分布于评估区中部支沟中，堆放废石对该区域地形地貌改变大，对该区域地形地貌影响或破坏程度严重（照片8-2-31）。

照片 8-2-30 炸药库场地地貌(镜向 W) 照片 8-2-31 废石场地形地貌(镜向 NE)

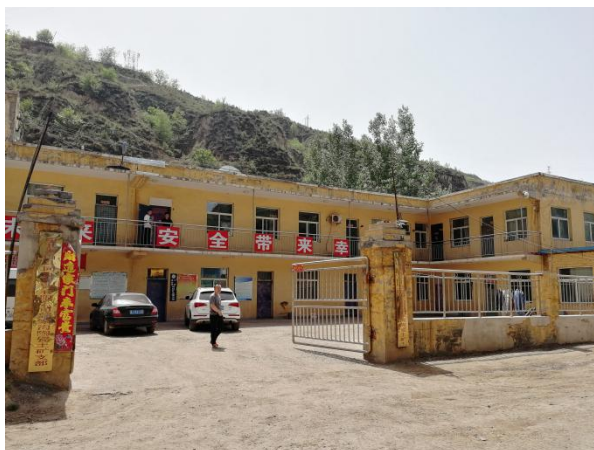
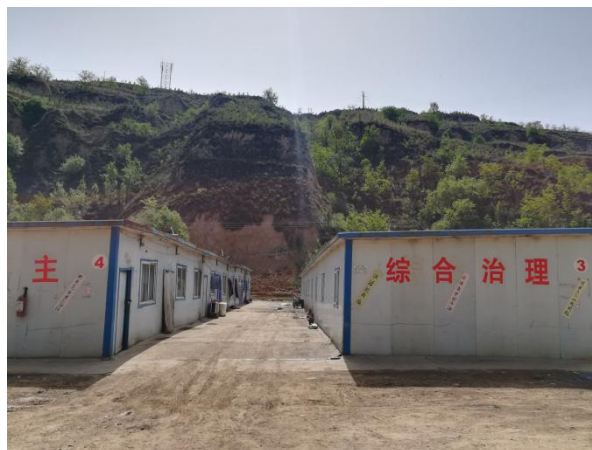
照片 8-2-32 工业场地、生活区

矿区中部沟谷内设工业场地，北部工业场地入口处设办公楼、工人宿舍、风机房、全封闭堆料厂棚，在场地中部分布回风竖井、副竖井、主斜井等3个井口，并在其周边有配电室、绞车房等，在工业场地南部分布原办公生活区（临时板房），炸药库（已废弃）在工业场地所在沟谷最南侧。矿山道路从沟底西侧穿过，均位于场内，属于场内道路。

整个沟道因建设地面构筑物及人为机械活动等，直接破坏原土壤结构和地表植被，损毁程度为重度。沿沟道底部土地和植被受损区域圈定工业场地范围，占地面积4.66hm²。工业场地内见照片9-6至照片9-7。

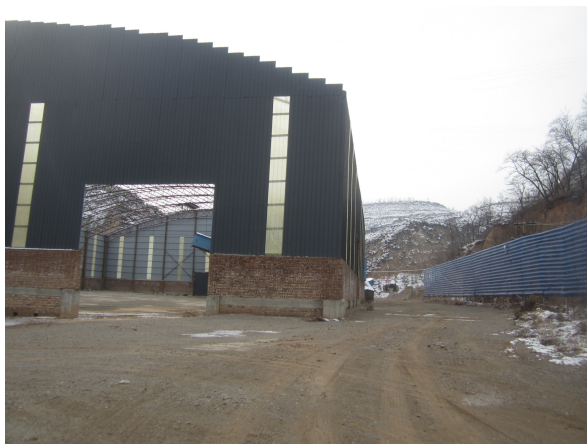
照片 8-2-34 封闭式储料棚

该矿储料场于 2020 年新修建全封闭储料棚，现在在场地内的堆场利用土工网进行了遮盖，有洒水车定期洒水抑尘。

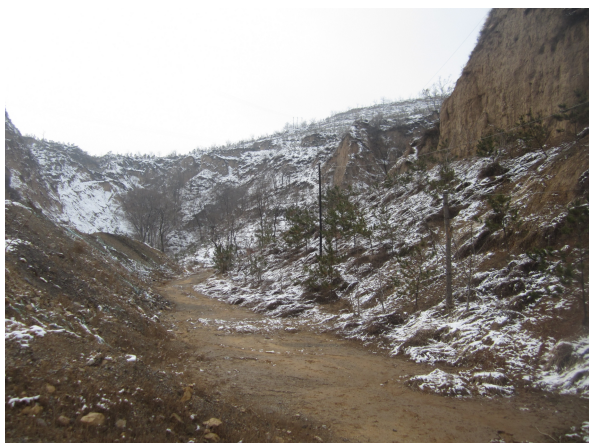
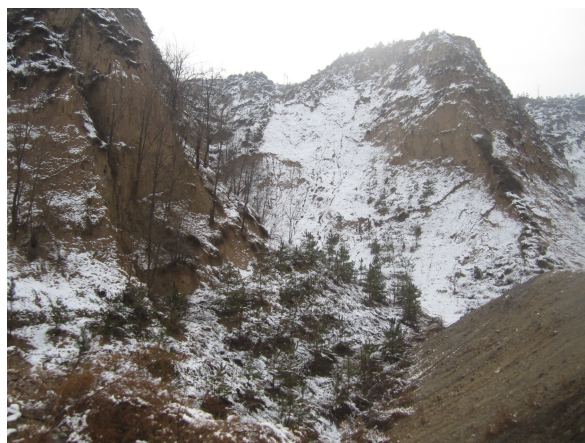
照片 8-2-38 工业场地绿化

现场调查，该矿处于停产阶段，矿方在工业场地靠近山体侧绿化多年，植物长势良好，整个绿化达到 0.9hm²，实际绿化率 19%，未达环评要求的 30%，需补充绿化 0.5hm²。

工业场地建设后因场地进行了平整压实、修筑排水沟等，松散可蚀量较之前减少，所在沟道起伏度降低，故土壤侵蚀程度由原建设前沟道土壤侵蚀模数值为 4500t/km².a 降至 2250t/km².a。
