山西省交口县宏伟矿石有限公司石灰岩矿  
矿产资源开发利用和矿山环境保护  
与土地复垦方案

项目单位：交口县宏伟矿石有限公司

编制单位：山西晋原智诚规划咨询有限公司

编制时间：二〇二三年四月

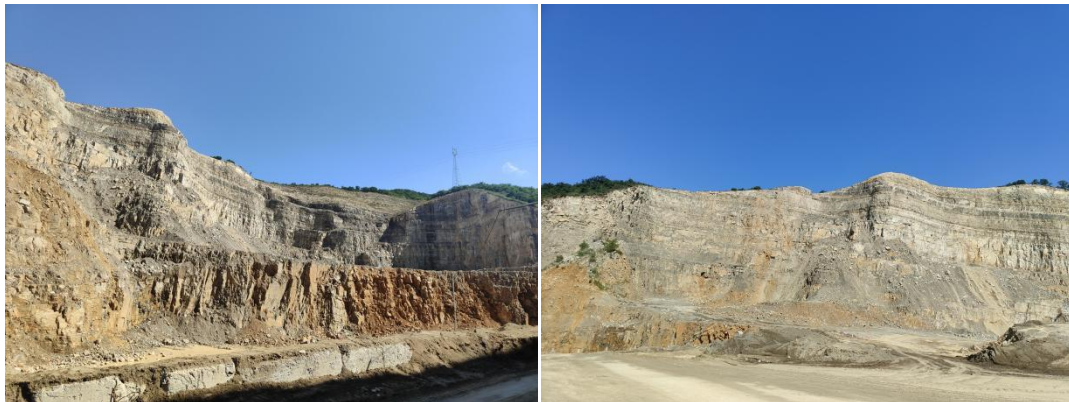
照片 8-1 露天采场边坡 XP1      照片 8-2 露天采场边坡 XP1

XP1：位于矿区内中部的露天采场，所处地貌单元为低中山区。该边坡周界延伸长约670m，开采标高1352-1270m，最大高度82m，坡度约80°。坡体岩性为奥陶系中统上马家沟组石灰岩，岩层倾向北东，高坡方向上岩层倾向与采场斜坡多为反向或斜交。

露天采场边坡 XP1：矿山处于生产阶段，在沿评估区开采区域形成了露天采场，采场主要位于现评估区中部，采场在开采区域走向  $298^{\circ}$ ，采场北部为陡壁，采场形成的边坡类似圈椅状（照片 8-1、8-2），边坡近似直立，为岩质边坡，边坡整体坡长约为 670m，坡度约为  $65-80^{\circ}$  之间，坡体岩性为奥陶系中统上马家沟组石灰岩，岩层产状为  $30^{\circ} \angle 10^{\circ}$ ，整体高度约 10-80m。该坡体稳定性较好，弱发育，危害性小。
