山西省交口县山西福斯成矿业有限公司铁矾土矿资源 开发利用和矿山环境保护与土地复垦方案

项目单位：山西福斯成矿业有限公司

编制单位：山西星辰地质勘查有限公司

编制时间：二〇二三年十一月

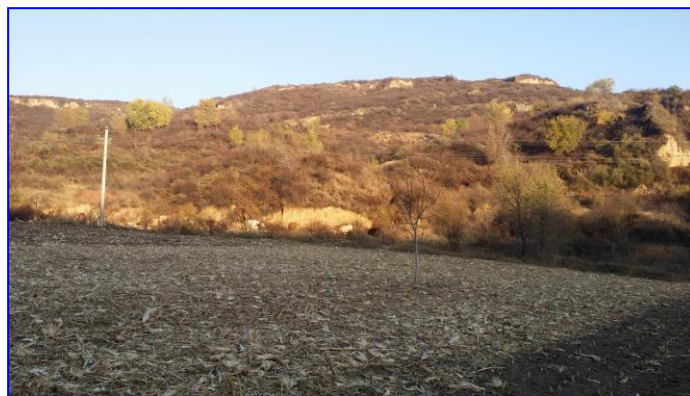
照片 2-1-1 矿区地形地貌现状(镜向 EN)

矿山未来开采区位于矿区西部，地形标高介于 1340~1390m，最大相对高差约 40m，微地貌类型为黄土梁岭（见照片 2-1-1）。

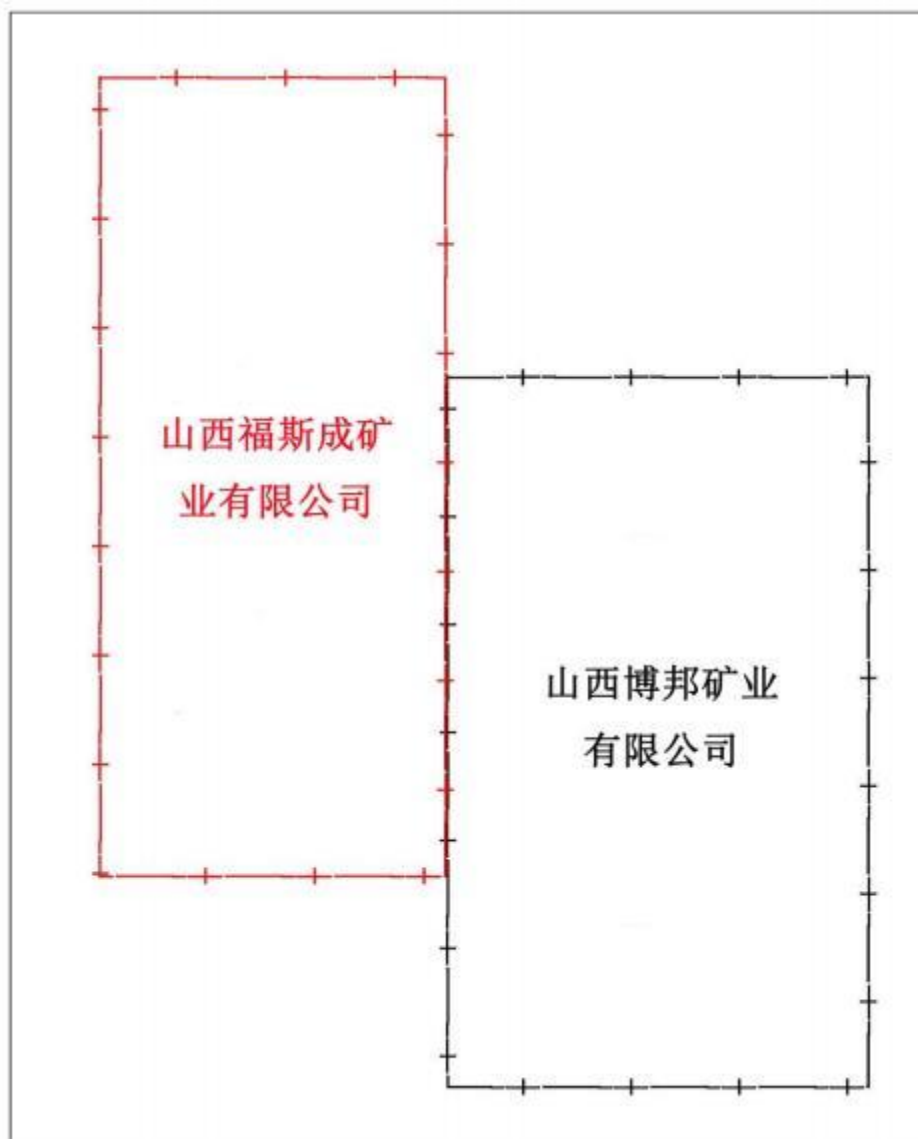
图 3-2-1 矿区及四邻关系图

本矿东部与山西博邦矿业有限公司相邻，西、南、北部无邻矿，本矿井围岩移动范围不会影响周边矿山；山西博邦矿业有限公司开采矿种为铁矾土，山西省交口县山西博邦矿业有限公司铁矾土矿地下采矿工程“主井(斜坡道)+副井(斜坡道)+风井(专用回风斜井)”开拓运输方案、井下采用房柱法采矿，生产规模为 30 万 t/年铁矾土矿石，为基建矿山，井下无采空区无积水。交口县山西福斯成矿业有限公司铁矾土矿与山西博邦矿业有限公司铁矾土矿采矿范围相距 564m，两矿区之间留设有大于 564m 的保安岩柱，且岩移界线均在各自的矿界内，互相之间没有任何影响。四邻关系详见下图。

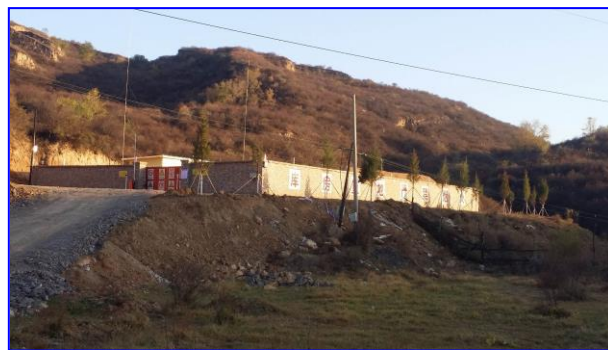
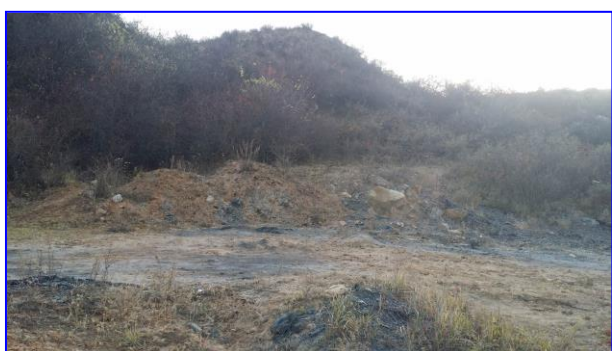
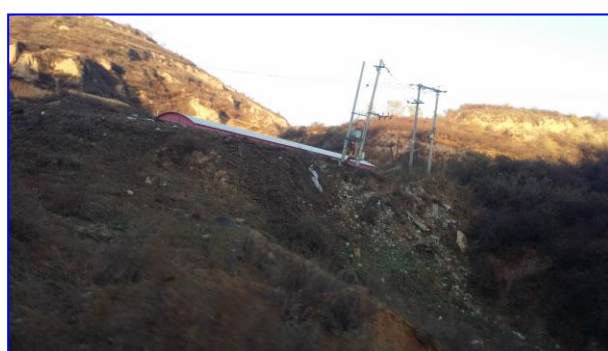
照片 8-2-1 N₁ 潜在泥石流沟现状(镜向 NE)

综上所述，评估区没有形成采空区，未发现地裂缝、地面塌陷；现状存在 1 条潜在泥石流沟。对照《编制规范》附录 E，表 E.1 矿山地质环境影响程度分级表，现状条件下，评估区地质灾害危害程度分为较轻区（表 8-2-1、图 8-2-1）。

分区	分布位置	亚区代码	面积 (hm ²)	占百分比 (%)	分区说明
较轻	评估区	C	143.50	100	评估区没有形成采空区，未发现地裂缝、地面塌陷；发育 1 条潜在泥石流沟。现状地质灾害影响程度较轻。

依据 DZ/T0220-2006《泥石流灾害防治工程勘查规范》附录 G 中泥石流沟易发程度数量化评分表 G.1（表 8-3-3）对沟谷进行判定，马王节沟 N₁ 易发程度量化后数值为 81 分（表 8-2-4），对照附录 G 表 G.3，马王节沟 N₁ 属轻度易发泥石流沟谷。

N₁ 马王节沟下游沟中有耕地、村级公路、行人、车辆等,未来沟域范围内矿层采深 50~118m,平均采厚 1.45m,采深采厚比 34~81,地面变形较轻~较严重,发育程度弱。预测评估未来采矿可能引发或加剧马王节沟 N₁ 泥石流地质灾害,对耕作人、村级公路、行人、车辆等构成威胁的可能性小~中等,直接经济损失小于 100 万元,危

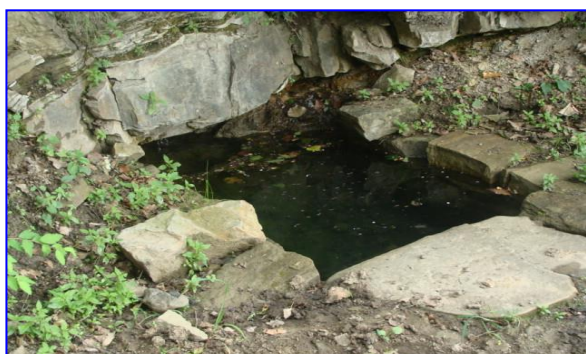
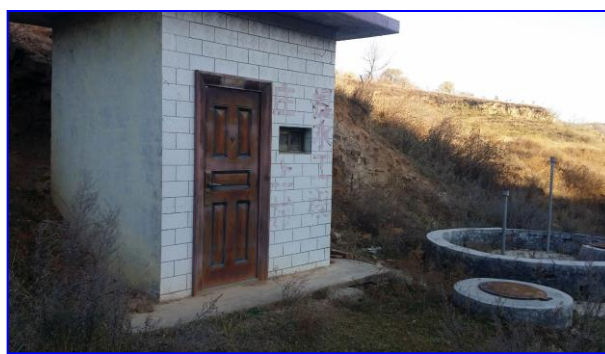
照片 8-2-5 庄上村供水泉旧照(镜向 N)

庄上村泉水：位于评估区东北 210m 外，庄上村东北约 500m 处（见照片 8-2-5～照片 8-2-6），地理坐标为 $X=4086062.253$ ， $Y=37525424.034$ ，泉水出露标高 1302m，流量为 $0.0032\text{m}^3/\text{s}$ 左右，出露于沟谷底部，含水层为石炭系上统太原组二段底部 K_2 砂岩，为裂隙下降泉。村民生产生活用水来源于泉水，泉水水位及流量随季节性变化明显，但基本能够满足该村生产、生活用水要求。

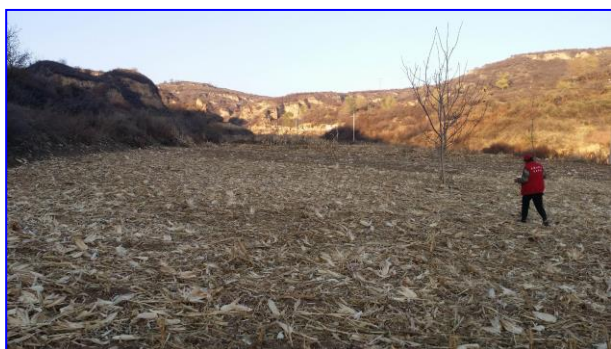
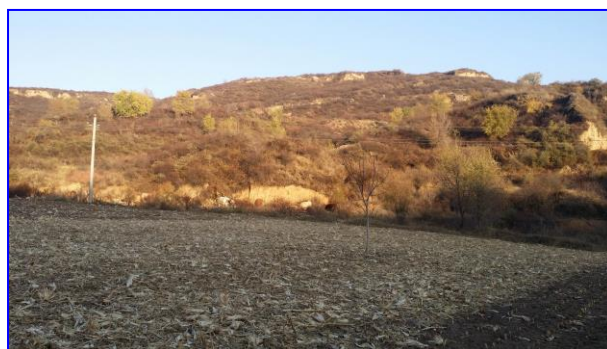
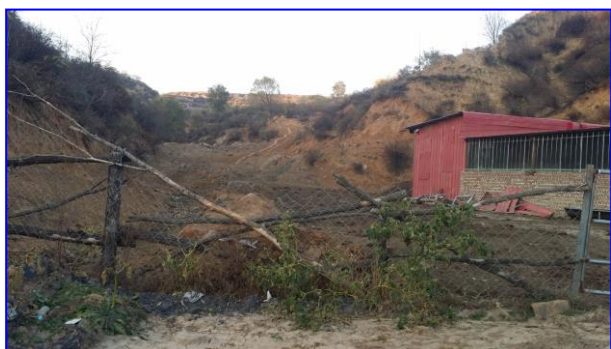
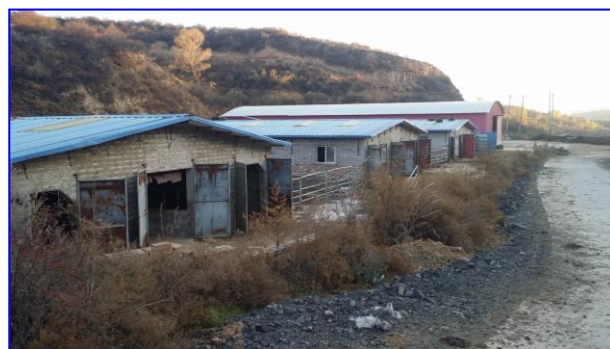
照片 8-2-8 评估区地形地貌景观(镜向 N)

根据野外调查访问及矿方提供资料，该矿自 2007 年取得采矿证以来，仅在 2009~2010 年掘进了主、副斜井及部分巷道进行探矿作业，一直未进行过开采及基建等活动，多年来处于停产状态，废弃主、副斜井井口已封堵填埋多年，现井口等不见踪迹，已自然丰郁或已成为当地老百姓修建养殖场的场地，现场无本矿地面建（构）筑物及其建筑、生活垃圾等，马王节沟主沟谷沟底及沟坡平缓地带分布耕地（见照片 8-2-8~照片 8-2-11）。现该矿对该区域地形地貌景观影响与破坏程度较轻。

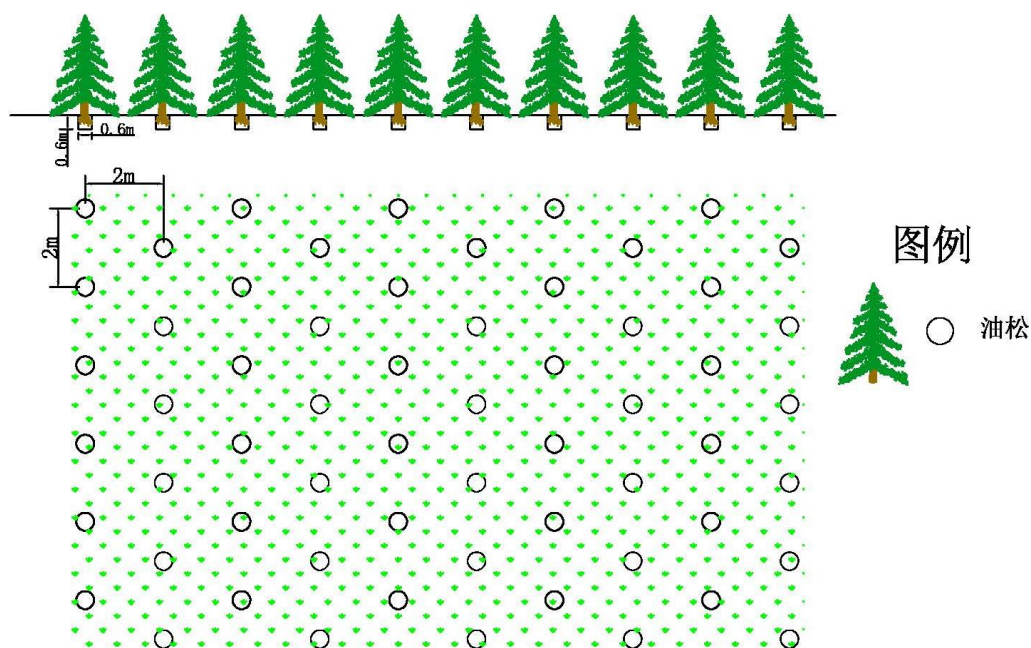
图 11-6-1 废井口生态修复典型造林设计图

复垦方向	植物名称	种植比例	植物性状	行×株距 (m)	种植方式	苗木种子规格 树龄/种类
乔木林地	油松	-	常绿乔木	2×2	植苗	3-5 年生/一级苗
	紫花苜蓿	1:1	草本	-	撒播	一级种
	无芒雀麦		草本	-	撒播	一级种
