山西省柳林县李家湾乡立祥建材厂石灰岩 矿资源开发利用和矿山环境保护与 土地复垦方案

矿山名称：柳林县李家湾乡立祥建材厂

编制单位：山西久鼎勘测设计有限公司

编制时间：二〇二四年七月

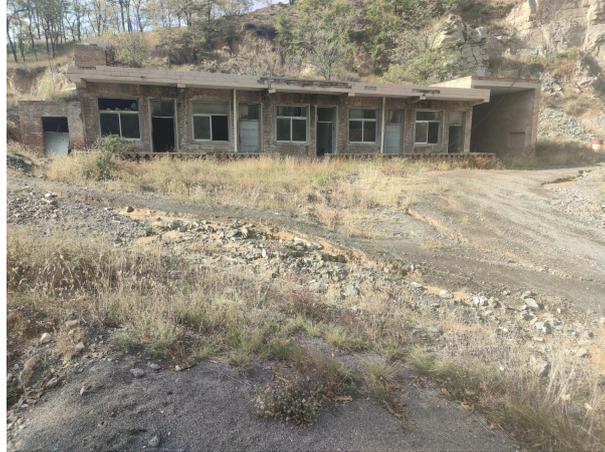
办公生活区现状照片

矿区办公生活区位于工业场地西北 100m，占地面积约 0.07hm²，地内修建有简易房供人员办公、食堂、宿舍使用。因建设地面构筑物及人为机械活动等，直接破坏原土壤结构和地表植被，现场调查，办公生活区已荒废多年，杂草丛生，目前生态系统类型为草丛生态系统，主要植被类型为草丛植被，优势种为蒿类，生态群落为蒿类草丛群落。

根据现场调查，办公生活区对地表植被的破坏为压占，破坏面积总计 0.07hm²，损毁植被类型均为无植被区（采矿用地），损毁方式为压占，损毁程度为重度，办公生活区内无绿化措施。
