山西省柳林县宝丰矿业有限责任公司石灰
岩矿资源开发利用和矿山环境保护与土地
复垦方案

矿山名称：柳林县宝丰矿业有限责任公司

编制单位：山西久鼎勘测设计有限公司

编制时间：二〇二四年九月

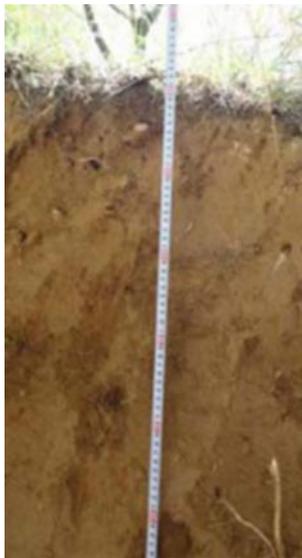
照片 2-3-1 林地土壤剖面
表 2-3-2 林地土壤理化性质

80cm 以下，淀积层，几乎没有根系，土壤未发育，保持了母质性状。

林地剖面见照片 2-3-1，林地土壤理化性质具体见下表 2-3-2。

土壤类型	灰褐土性土
	权属	双卜咀村
	地类名称	其他林地
	图斑编号	0128
	剖面采集时间	2024 年 8 月
	主要植被	主要树种油松、侧柏等

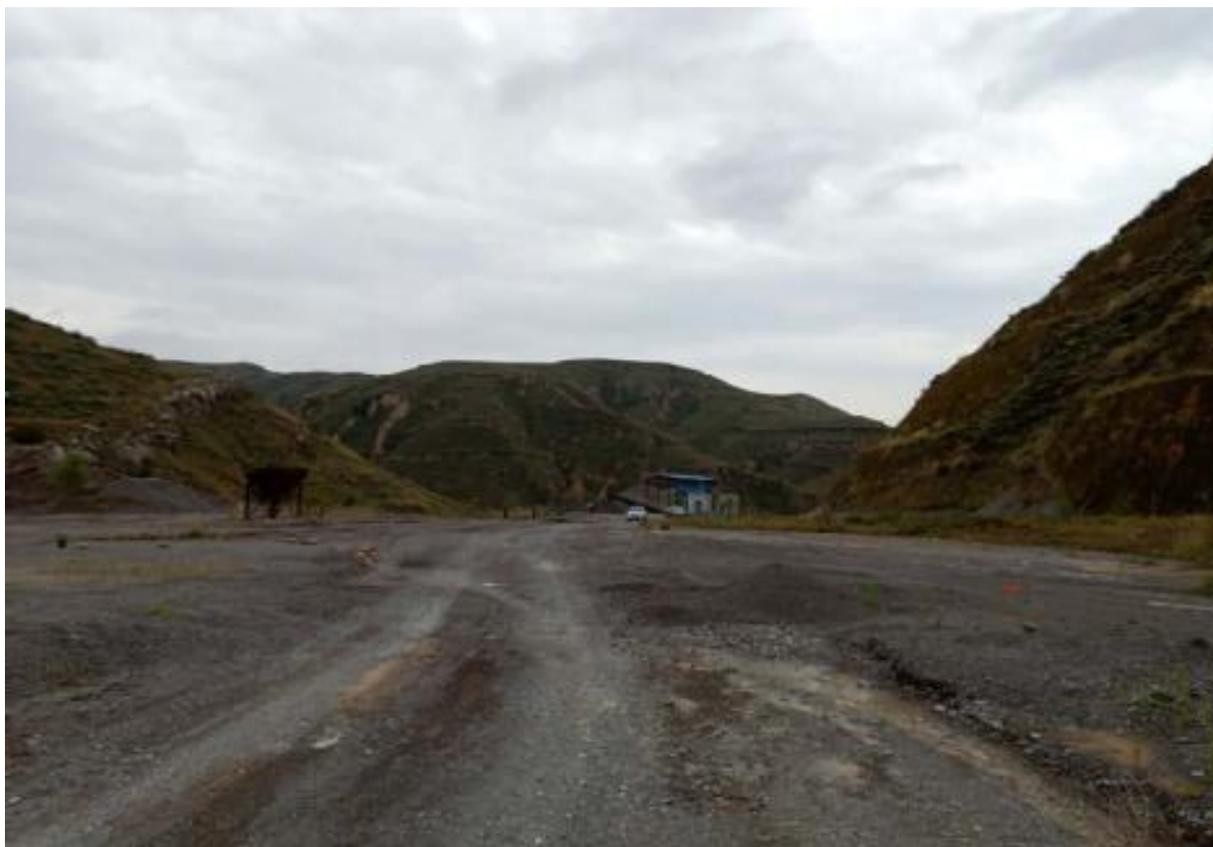
图 8-2-4 废弃采矿用地

柳林县宝丰矿业有限责任公司因单独处于沟道深处，故废弃采矿用地以太一废弃采矿用地南部为界，至矿区现状图所有中采矿用地均纳入本矿废弃采矿用地范围面积共计1.14hm²。地表经废渣堆放并平整形成，现状地表比较平缓，地形坡度在6°以下，现状受废渣平整地表无土层。因废弃采矿用地为柳林县宝丰矿业有限责任公司无序的机械活动或废渣堆放于场地外形成的废弃裸地区域，故纳入方案复垦责任范围。

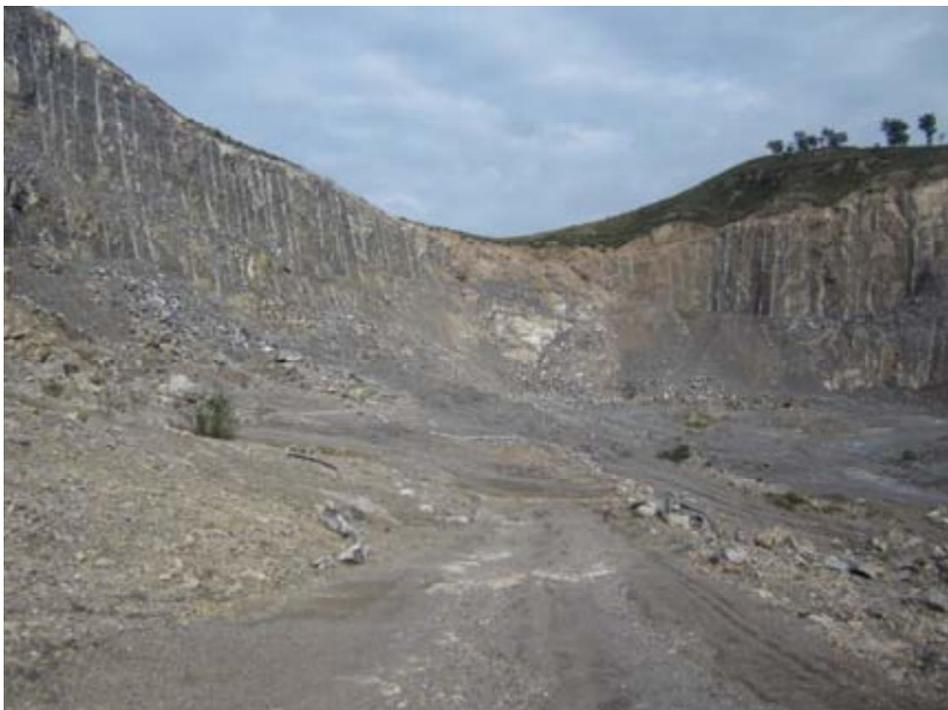
露天采场现状照片

露天采场长约 140m，宽约 20m，最大采深 30m，边坡坡面角 70-80°，采矿使原来的山坡高程降低，局部形成基岩陡壁。经现场调查，采场严重破坏原有生态系统，现场基岩裸露无植被覆盖。

根据调查，露天采场损毁植被面积 0.30hm²，均为无植被区（采矿用地）。损毁方式为挖损，损毁程度为重度，根据开发利用方案可知，西部已有露天采场及中部已有露天采场均未终了，拟开采范围包括上述范围，待开采终了后复垦。
