山西省交城县逯沟石灰岩矿  
建筑石料用石灰岩矿资源开发利用和矿山环境  
保护与土地复垦方案

项目单位：交城县逯沟石灰岩矿

编制单位：山西地科勘察有限公司

二〇二五年二月

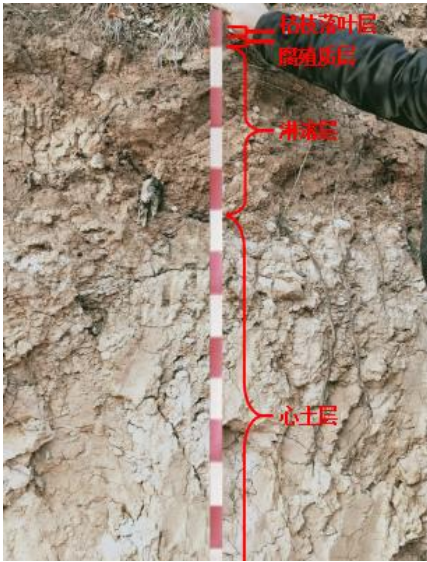
周围高处黄土冲刷淤积和人工堆垫而成，但成土母质仍为黄土。土壤成层性不明显。土壤呈灰褐色和淡褐色，土壤质地为粉砂质壤土，团粒、屑粒状结构。土壤剖面分层性不明显。土层中树根发育。土壤有机质较丰富，氮磷钾养分中等。土壤有粘化现象明显，碳酸钙淋溶一般，通体石灰反应强烈。项目区林地土壤剖面图见照片 2-3-3，土壤理化性状分析见表 2-3-2。

照片 2-3-3 林地土壤剖面      取样时间 2024 年 8 月  
取样地点：牛头咀村 375 号乔木林地图斑  
表 2-3-2      矿区林地土壤剖面理化性状分析表
