# 山西省交口县天磊矿业有限公司建筑石料用 石灰岩矿资源开发利用和矿山环境保护与 土地复垦方案

项目单位：交口县天磊矿业有限公司

编制单位：山西星辰地质勘查有限公司

编制时间：二〇二六年三月

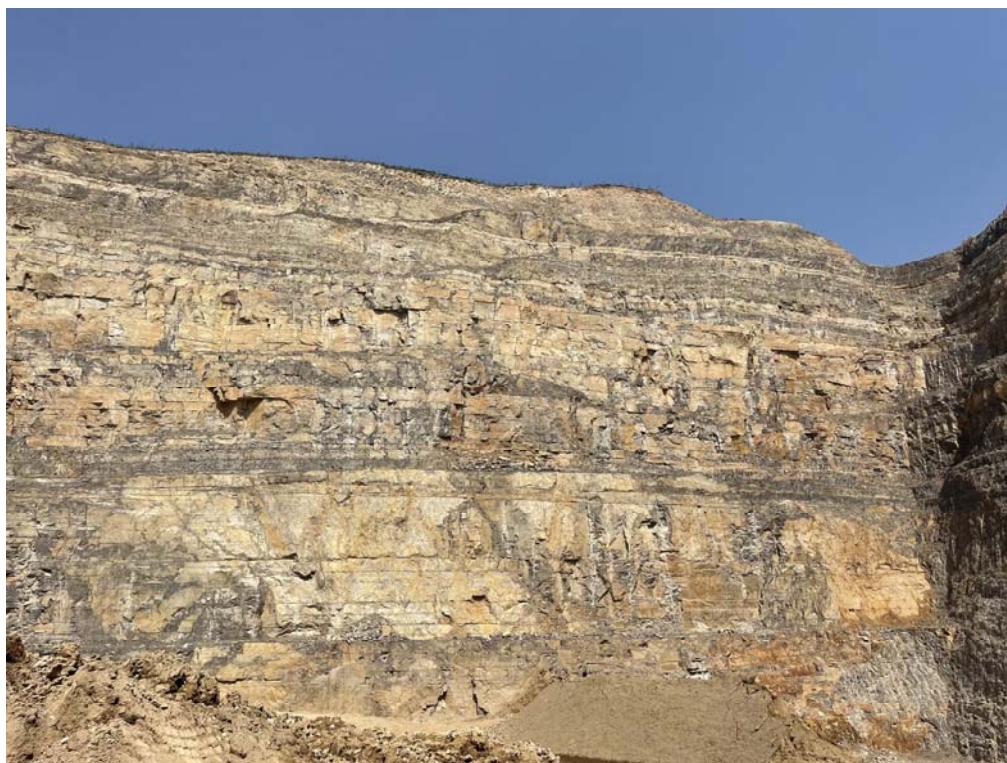
XP1：位于原宏伟矿石有限公司采场，边坡长约 1080m，开采标高 1270-1372m，共形成一组边坡，由三个台阶组成，分别为 1330m 台阶、1297m 台阶、1270m 台阶，单台阶高度 20-42m，边坡坡向南东，坡面角 70-80 度。边坡岩性为奥陶系马家沟组灰岩，总体产状为倾向北东，倾向约  $45^{\circ}$ ，倾角为  $2^{\circ} \sim 5^{\circ}$ 。岩层倾向与边坡方向相近或斜交，坡体为斜向坡，裂隙发育，岩体较破碎，局部存在危岩体，存在崩塌、滑坡地质灾害隐患。该采场部分位于新矿界内，且未采至设计最低标高，属生产边坡，后期继续开采，长度约 340m；剩余边坡 740m 位于新矿界外，为终了边坡。

照片 8-1 XP1 不稳定边坡（镜向 NW，2025.10）

由上分析，采矿终了后，原有不稳定边坡 XP1 位于矿界开采境界内的部分将消失，XP1 长度剩余 740m，坡度  $60\sim 80^\circ$ ，平均  $70^\circ$ ，剩余边坡最大高度 80m，总体坡向南东，坡体岩性为奥陶系马家沟组石灰岩。该区岩层倾向北东，倾向约  $45^\circ$ ，倾角为  $2^\circ\sim 5^\circ$ ，岩层倾向与边坡方向相近或斜交，坡体为斜向坡，裂隙发育，岩体较破碎，局部存在危岩体，存在崩塌、滑坡地质灾害隐患，预测单体规模为小型。旧采场底盘内布置有设计排土场，受威胁对象主要为旧采场底盘排土的人员及车辆和闭坑后的复垦的农业人员及畜牧，其可能直接经济损失 50-100 万元，受威胁人数 3-4 人，发育程度中等，危害程度小，危险性小。

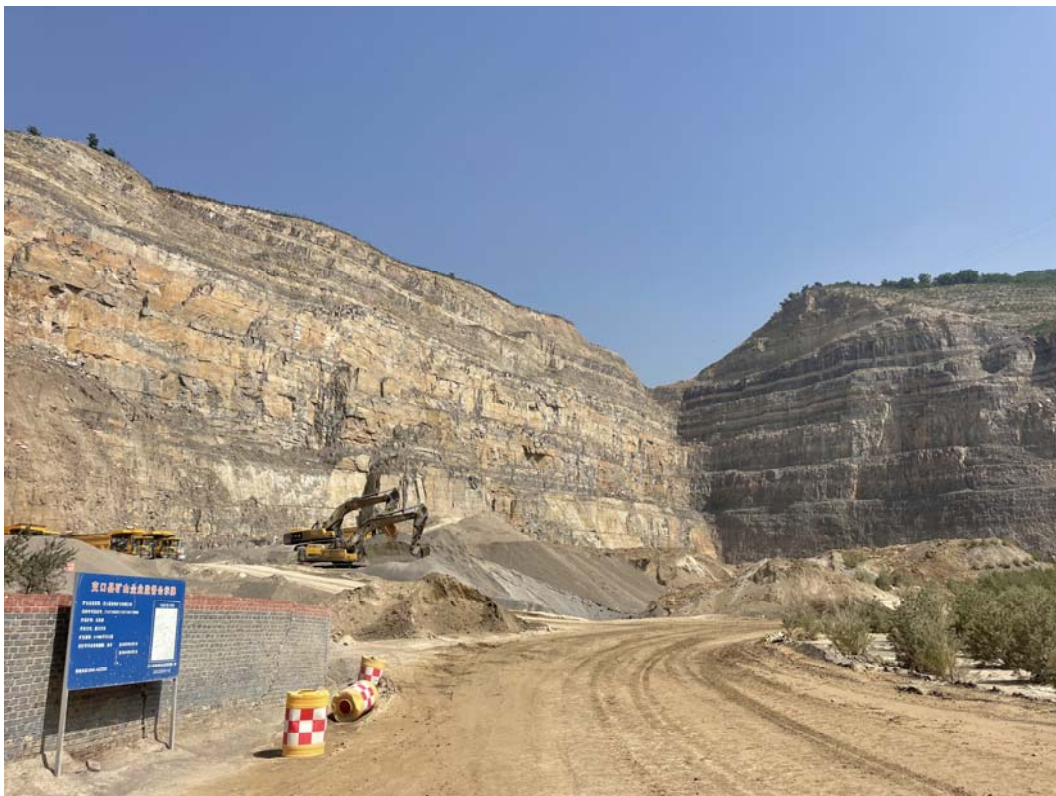
照片 8-2 XP1 不稳定边坡（镜向 NE，2025. 10）

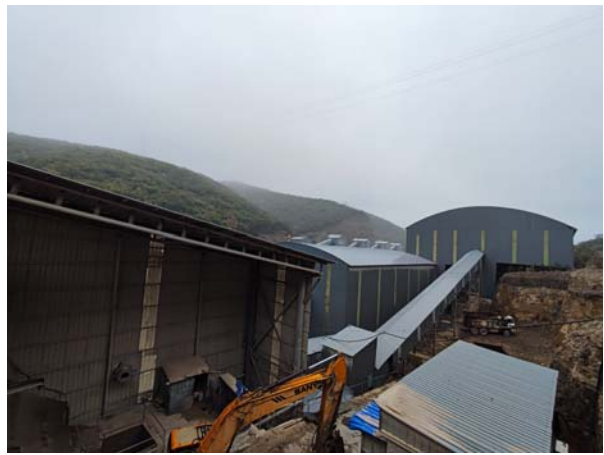
根据现场调查，矿区内布置有一处工业场地。位于矿区西南部，总占地面积约  $6.38\text{hm}^2$ 。场地主要设置有破碎加工场、筛分设施、堆料场等，分三级整平，破碎加工场整平标高 1295m，筛分场地整平标高 1270m，堆料场整平标高为 1247m。该场地两侧多为岩质边坡，坡体岩性为石灰岩，岩石较完整，岩石解理较少，现状条件下，未发现崩塌地质灾害，现状评估地质灾害危险性小。见照片 8-4。

照片 8-4 工业场地

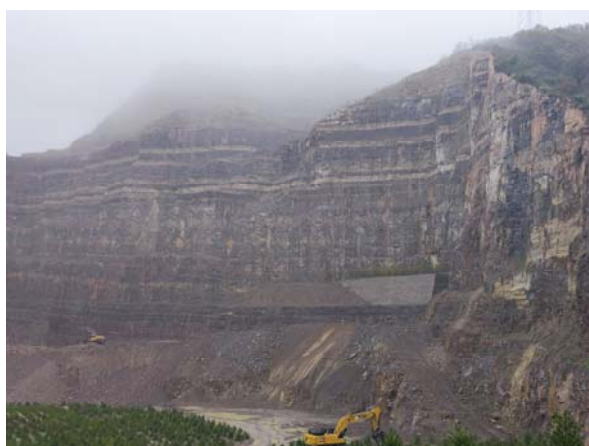
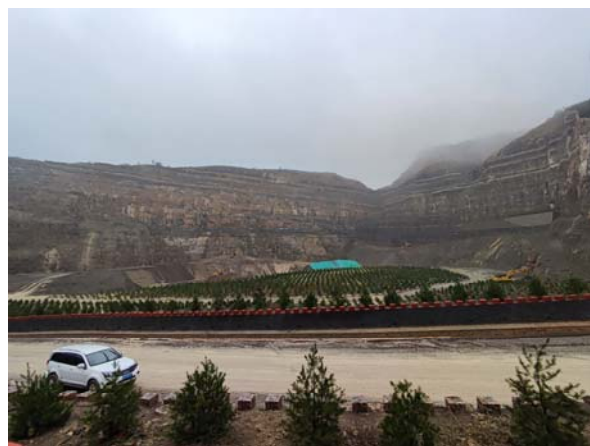
露天采场现状

交口县天磊矿业有限公司建筑石料用石灰岩矿内存在 1 座生产矿山，分布于评估区西南部露天采场，为不规则多边形，边坡多在 70-80° 之间。现有采场损毁土地面积为 11.05hm<sup>2</sup>，已有露天采场在开采中直接破坏了植被和土壤生态系统，直接导致植物的死亡，对生态环境影响程度为严重。
