# 山西省交口县久恒矿业有限公司建筑石料用 石灰岩矿资源开发利用和矿山环境保护与 土地复垦方案

项目单位：交口县久恒矿业有限公司

编制单位：山西星辰地质勘查有限公司

编制时间：二〇二六年三月

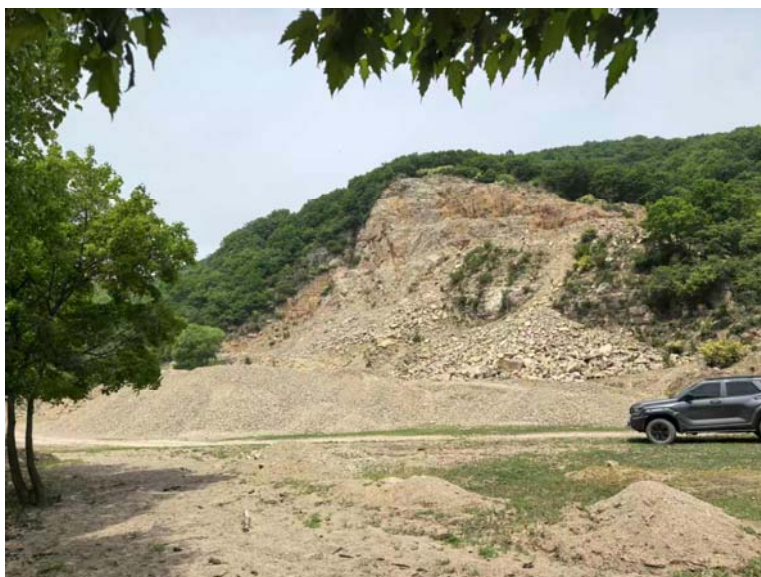
照片 2 交口县桃红坡镇冯小军石料厂采场

采矿权人“冯小军”持有吕梁市规划和自然资源局 2019 年 5 月 21 日颁发的 C1411002010127130101819 号采矿许可证，矿山名称为交口县桃红坡镇冯小军石料厂。开采矿种为石灰岩，开采方式为露天开采，生产规模 1.00 万吨/年，矿区面积 0.0374km<sup>2</sup>，批采标高为 1575m-1525m，有效期限自 2018 年 9 月 23 日至 2019 年 6 月 30 日。目前采矿许可证已过期。该矿仅进行过小范围的剥采，采场约 3.00hm<sup>2</sup>，包含 3 个台阶，单台阶高度 5m 左右，坡度约 60°。现停产。

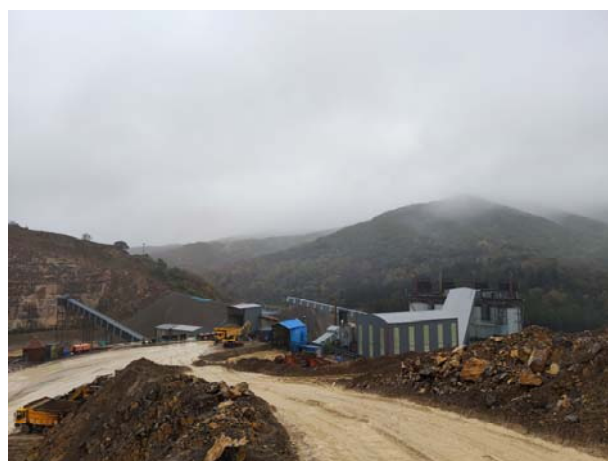
照片 8-4 工业场地

根据现场调查，矿区内布置有一处工业场地。位于矿区西南部，总占地面积约  $10.09\text{hm}^2$ 。场地主要设置有碎料加工场、筛分场地、堆料场，分三级整平，整平标高 1412m、1402m、1395m。该场地两侧多为岩质边坡，坡体岩性为石灰岩，岩石较完整，岩石解理较少，现状条件下，未发现崩塌地质灾害，现状评估地质灾害危险性小。见照片 8-4。
