# 山西省交口县久恒矿业有限公司建筑石料用 石灰岩矿资源开发利用和矿山环境保护与 土地复垦方案

项目单位：交口县久恒矿业有限公司

编制单位：山西星辰地质勘查有限公司

编制时间：二〇二六年三月

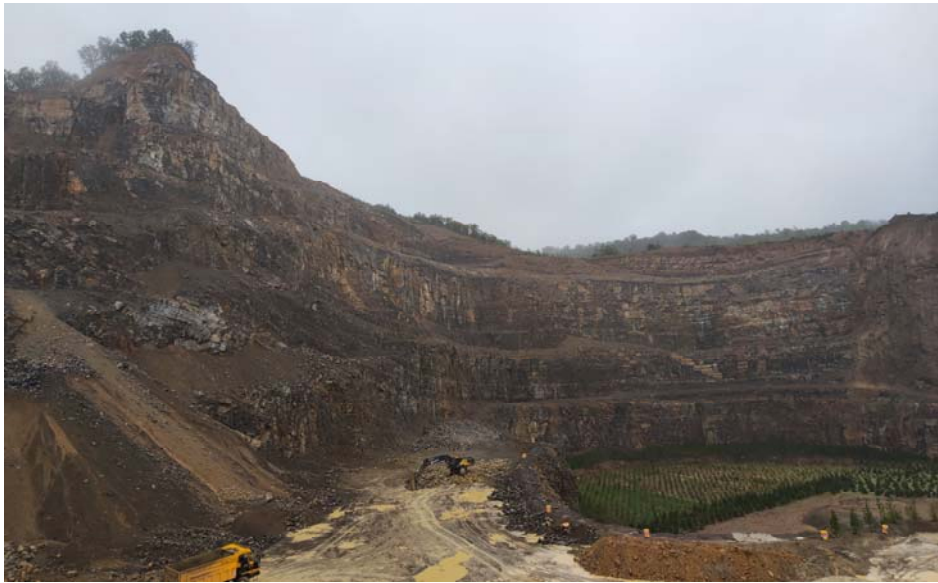
照片 1 交口县晋申石料厂采场

矿区内现在排土场位于旧采场内，矿山废石、废渣大多用于各场地的维护以及矿山道路的修建和维护，现状有少量废石堆放。

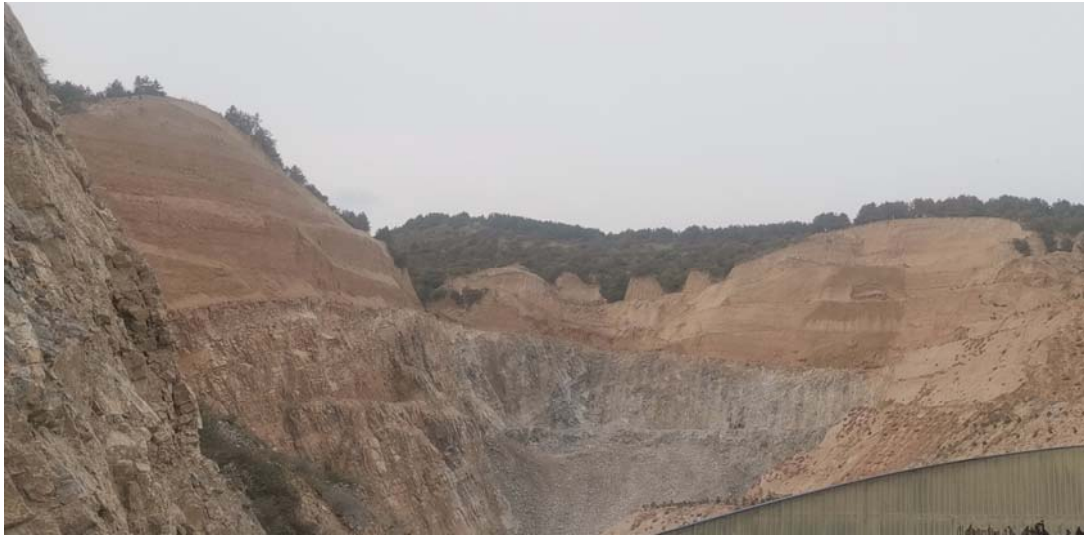
照片 2 交口县宏源石料有限责任公司采场

原交口县宏源石料有限责任公司采用山坡露天开采，公路开拓、汽车运输方案。矿山有 2 台型号 ZGD-100 型潜孔钻配普瑞阿斯螺杆空气压缩机，柳工 CLG220C 液压挖掘机 2 台，斗容 1.0m<sup>3</sup>，常林 ZLM50E-2 型装载机 2 台，额定装载量 5t，铲斗额定斗容 3.0m<sup>3</sup>，另有 1 台克虏伯 HM960 液压碎石锤。矿石加工工艺：（料仓）→ 振动给料机→颚式破碎机→鄂式破碎机→振动筛→（成品石料）。矿区用水采用山神峪村井水；供电系统采用山神峪村农用电接入矿区，另设一台 50KW 柴油发电机作为矿山备用电源。矿区有办公生活区一处，位于矿区南部边界约 270m；有破碎筛分场地一处，位于矿区南部。该矿现处于停产状态。

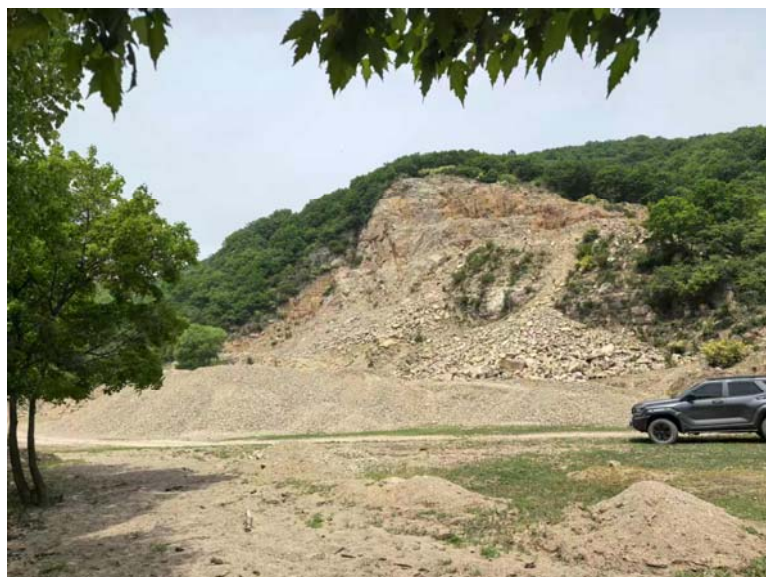
照片 2 交口县桃红坡镇冯小军石料厂采场

采矿权人“冯小军”持有吕梁市规划和自然资源局 2019 年 5 月 21 日颁发的 C1411002010127130101819 号采矿许可证，矿山名称为交口县桃红坡镇冯小军石料厂。开采矿种为石灰岩，开采方式为露天开采，生产规模 1.00 万吨/年，矿区面积 0.0374km<sup>2</sup>，批采标高为 1575m-1525m，有效期限自 2018 年 9 月 23 日至 2019 年 6 月 30 日。目前采矿许可证已过期。该矿仅进行过小范围的剥采，采场约 3.00hm<sup>2</sup>，包含 3 个台阶，单台阶高度 5m 左右，坡度约 60°。现停产。

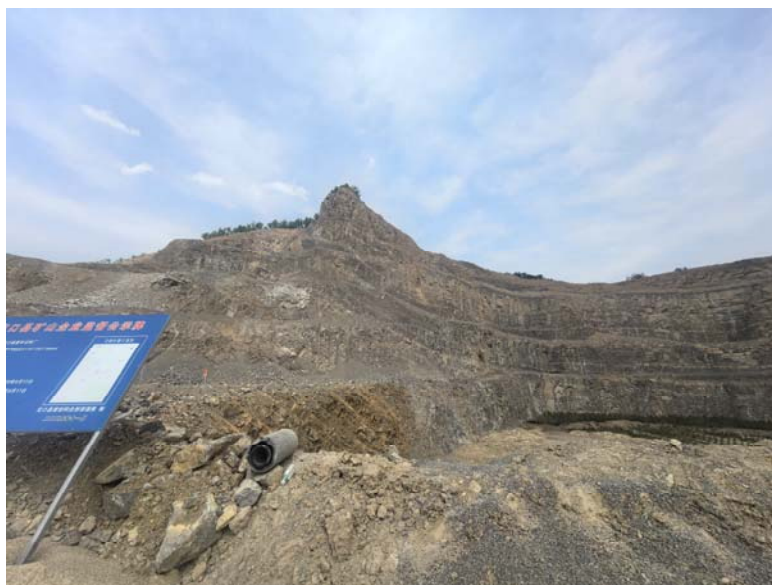
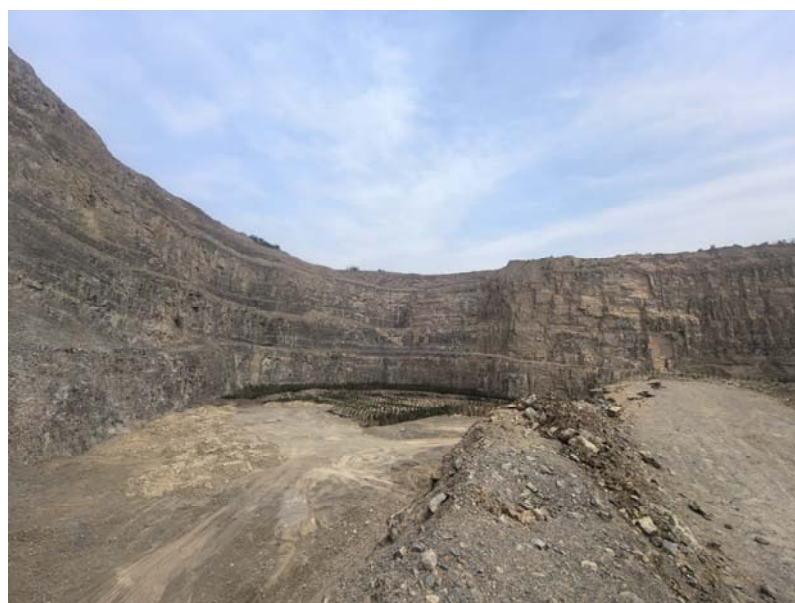
XP1：位于原晋申石料厂采场，边坡长约 1050m，开采标高 1440-1540m，为一组边坡，边坡类似圈椅状，分四级台阶，分别为 1500m、1480m、1460m 及 1440m 台阶。单台阶高度 20-42m，边坡总体坡向南或南西，坡面角 70-80 度。边坡岩性为奥陶系马家沟组灰岩，总体产状为倾向南东，倾角 5-15°，岩层倾向与边坡方向多为斜交，坡体为斜向坡，裂隙发育，岩体较破碎，局部存在危岩体，存在崩塌、滑坡地质灾害隐患。该采场边坡部分位于新矿界内，且未采至设计最低标高，属生产边坡，后期继续开采，长度约 300m；剩余边坡 750m 位于新矿界外，为终了边坡。

照片 8-1 XP1 不稳定边坡（镜向 N，2025. 11）

照片 8-2 XP1 不稳定边坡（镜向 NE，2025. 11）

由上分析，采矿终了后，原有不稳定边坡 XP1 位于矿界开采境界内的部分将消失，XP1 长度剩余 750m，坡度  $65^{\circ} \sim 80^{\circ}$ ，平均  $70^{\circ}$ ，剩余边坡最大高度 60m，总体坡向西南，坡体岩性为奥陶系马家沟组石灰岩。该区岩层倾向南东，倾角  $5^{\circ} \sim 15^{\circ}$ ，岩层倾向与边坡方向斜交，坡体为斜向坡，裂隙发育，岩体较破碎，局部存在危岩体，存在崩塌、滑坡地质灾害隐患，预测单体规模为小型。旧采场底盘内布置有设计排土场，受威胁对象主要为旧采场底盘排土的人员及车辆和闭坑后的复垦的农业人员及畜牧，其可能直接经济损失 50-100 万元，受威胁人数 3-4 人，发育程度中等，危害程度小，危险性小。

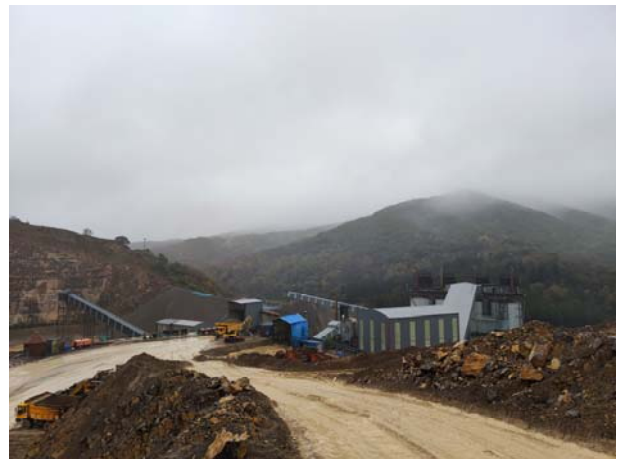
照片 8-4 工业场地

根据现场调查，矿区内布置有一处工业场地。位于矿区西南部，总占地面积约  $10.09\text{hm}^2$ 。场地主要设置有碎料加工场、筛分场地、堆料场，分三级整平，整平标高 1412m、1402m、1395m。该场地两侧多为岩质边坡，坡体岩性为石灰岩，岩石较完整，岩石解理较少，现状条件下，未发现崩塌地质灾害，现状评估地质灾害危险性小。见照片 8-4。

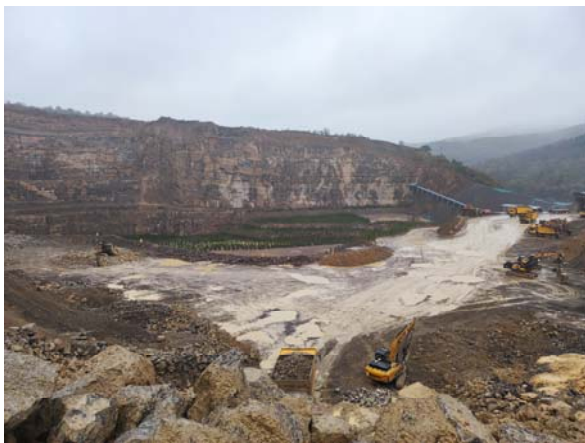
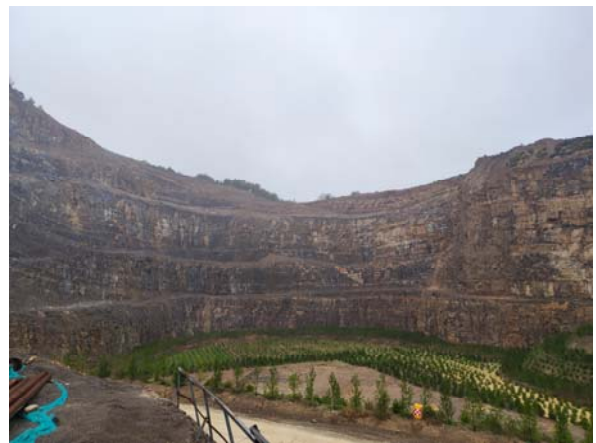
露天采场现状

交口县久恒矿业有限公司建筑石料用石灰岩矿内存在 1 座生产矿山, 分布于评估区西南部露天采场, 为不规则多边形, 边坡多在 65-80° 之间。现有采场损毁土地面积为 11.65hm<sup>2</sup>, 已有露天采场在开采中直接破坏了植被和土壤生态系统, 直接导致植物的死亡, 对生态环境影响程度为严重。

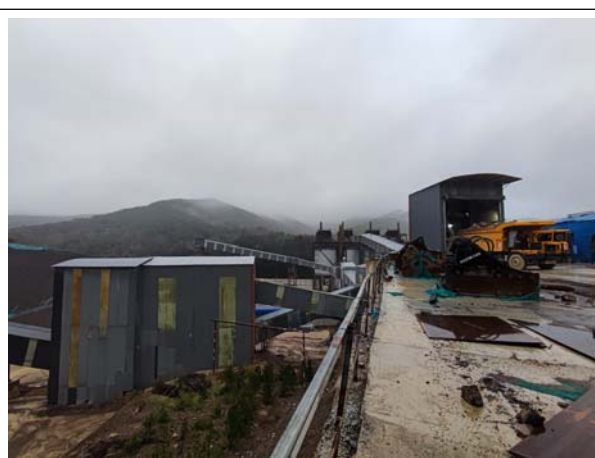
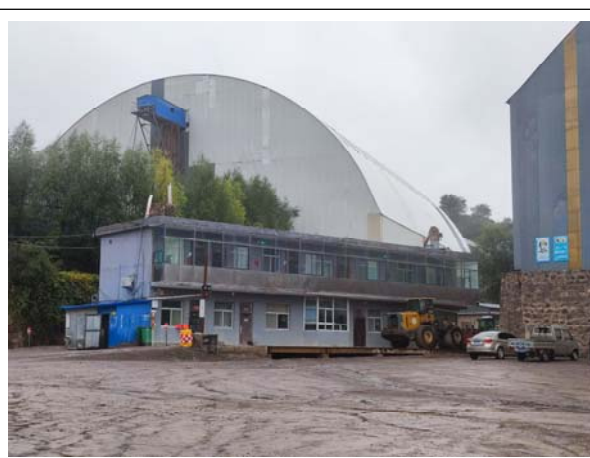
工业场地绿化及硬化现状

本项目设置有 1 处工业场地，为原晋申石料厂工业场地，后期继续利用，总占地面积约  $10.09\text{hm}^2$ ，场地主要设置有碎料加工场、筛分场地、堆料场，分三级整平，整平标高 1412m、1402m、1395m。因建设地面构筑物及人为机械活动等，直接破坏原土壤结构和地表植被。

根据现场调查，破碎加工场地对地表植被的破坏为压占，破坏面积总计  $10.09\text{hm}^2$ ，损毁植被类型均为无植被区（采矿用地），破碎加工场地内绿化覆盖率低。

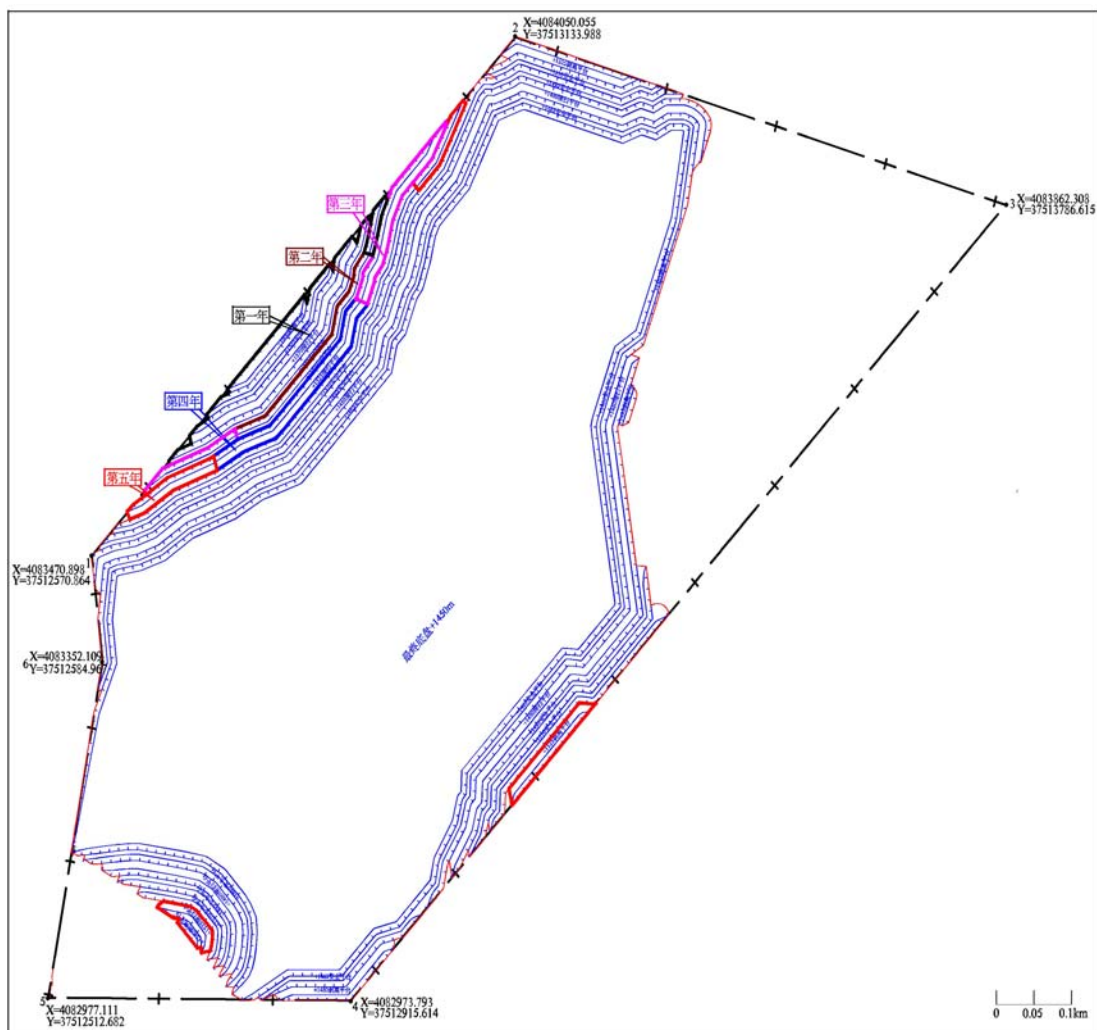
图 8-4 近期采剥计划图

| 时间 | 位置 | 开采 | | 剥离 |
|---|---|---|---|---|
| 第五年 | 1510m 水平表土、围岩全部剥离，1525m 水平以上矿体采完，1525-1510m 水平以上矿体推进约 150m。 | 260 | 98.1 | 138.09 |
