山西省交口县山西福斯成矿业有限公司 铁矾土矿资源开发利用和矿山环境保护与 土地复垦方案

项目单位：山西福斯成矿业有限公司

编制单位：山西星辰地质勘查有限公司

编制时间：二〇二二年六月

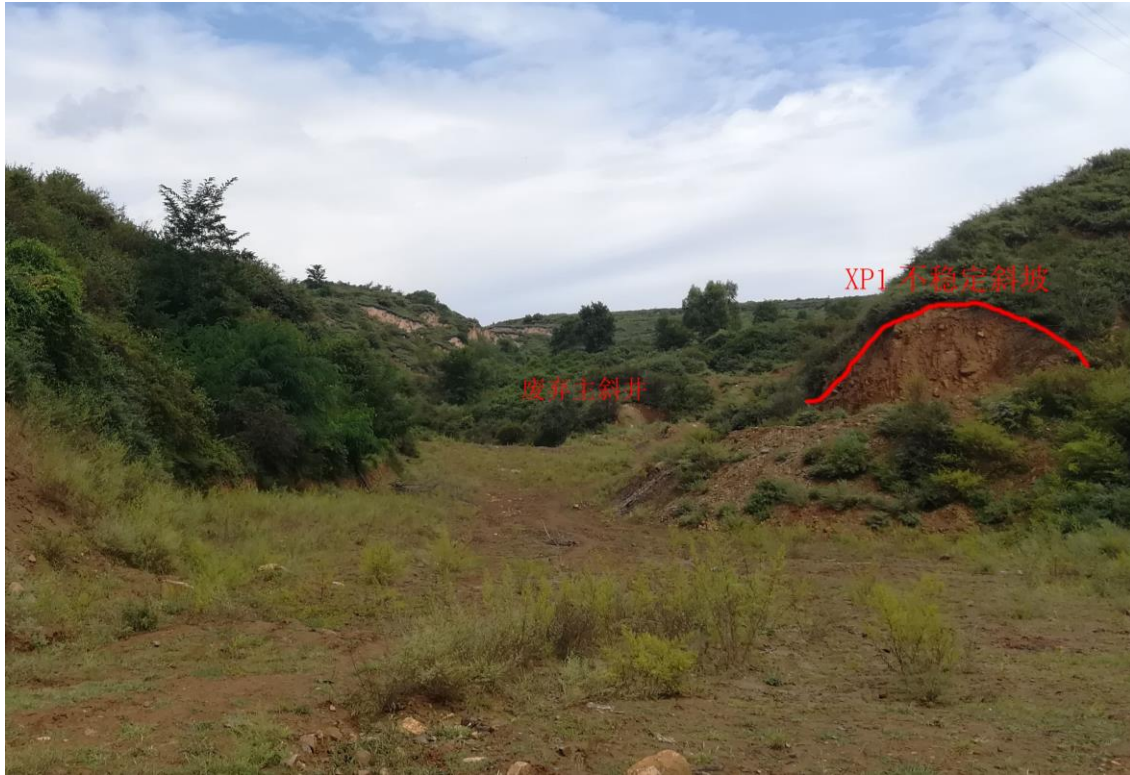
照片 8-2-1 废弃主斜井东南方 5m 处不稳定斜坡 XP1

XP1: 位于废弃主斜井东南方 5m 左右，边坡走向西北-东南，坡向西南，长度约 10m，高约 6m，坡度约 70~80°，坡体岩性为黄色及浅棕红色粉土和粉质粘土夹棕红色古土壤层，局部含钙质结核及砾石存在，粒径 2~30mm，含量一般 5%，均匀，具大孔隙，坡体岩性结构松散，该边坡主要为人工修建矿山道路切坡开挖造成，破坏了边坡稳定性，发育程度中等；现状下未发生崩塌、滑坡地质灾害，但存在崩塌、滑坡隐患。（照片 8-2-1）

XP1：位于废弃主斜井东南方 5m 左右，边坡走向西北-东南，坡向西南，长度约 10m，高约 6m，坡度约 70~80°，坡体岩性为黄色及浅棕红色粉土和粉质粘土夹棕红色古土壤层，局部含钙质结核及砾石存在，粒径 2~30mm，含量一般 5%，均匀，具大孔隙，坡体岩性结构松散；形成机制主要为人工切坡开挖修建矿山道路形成的高陡边坡，预测在降雨、地震等自然因素影响下可能引发崩塌、滑坡地质灾害，发育程度中等；可能会对矿山道路行人及车辆造成威胁，受威胁人数约 2~5 人，潜在经济损失约 20 万元，地质灾害危害程度小，危险性小。（见剖面图 8-3-1）

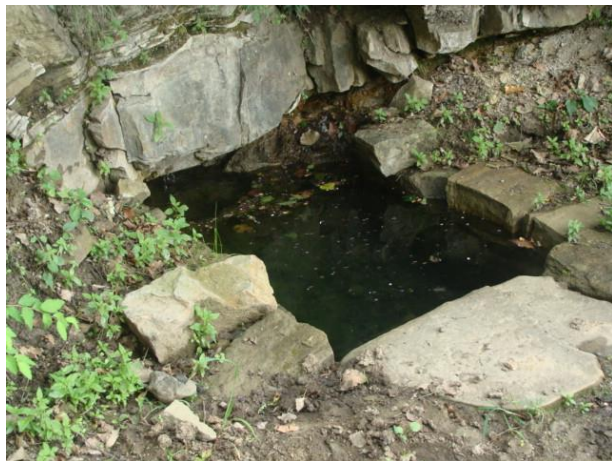
照片 8-2-4 庄上村泉水

庄上村泉水：坐标为 (X=4086062.253, Y=37525424.034)，泉水水位标高 1302m，流量为 0.0032m³/s，位于石炭系上统太原组二段底部 (K2 砂岩) 裂隙含水层，根据调查访问，泉水水位及流量随季节性变化明显，但基本能够满足该村生产、生活用水。

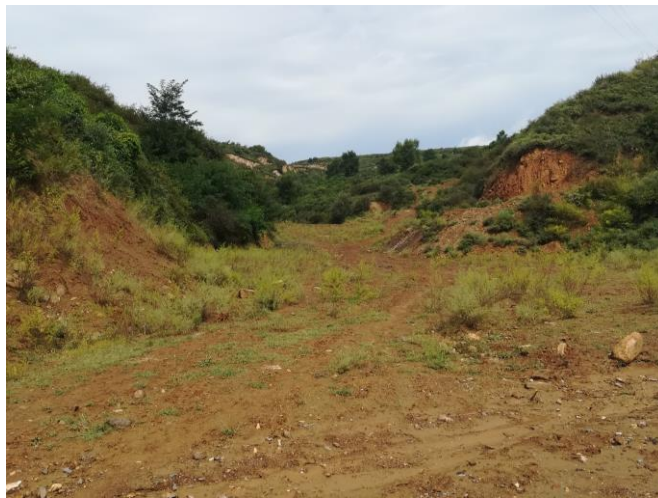
照片 8-2-6 废井口次生裸地

本矿始建于 2007 年，曾开拓主副井建设，由于长期停建，该工程已有巷道冒落严重，井口现已封闭。由于资金及市场原因停止建设，该矿至今处于停顿状态，矿区内没有形成采空区井口周边均无建筑物分布。其中南部原副井周边已开垦成耕地，由当地居民耕种，本方案利用的三调图中也为耕地，北部原主井井口周边无建筑物分布，但周边为次生裸地状态，局部衍生草本。面积 0.08hm²。

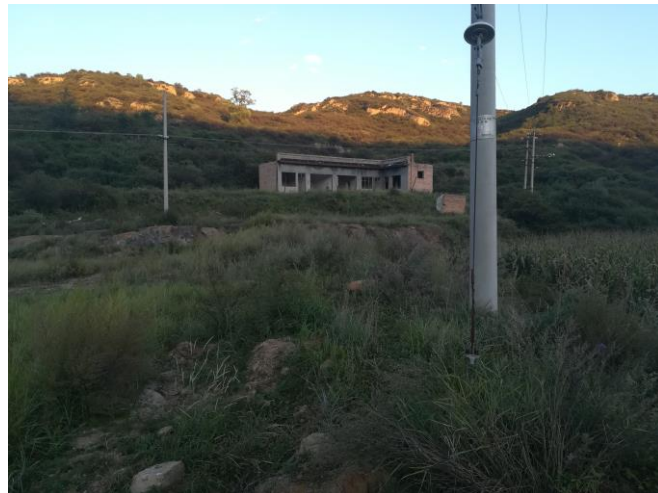
照片 8-2-7 办公生活区（后期原址重建）

该矿历史上曾在副井东南部修建过生活区，现状残余一处房屋，据矿方介绍，后期本矿开采时将原址重建，占地面积为 0.11hm²。现状损毁地类为农村宅基地。办公生活区地处沟道，底部土壤为局部出露直径 10-20cm 块石或卵石。砾石含量大于 30%。

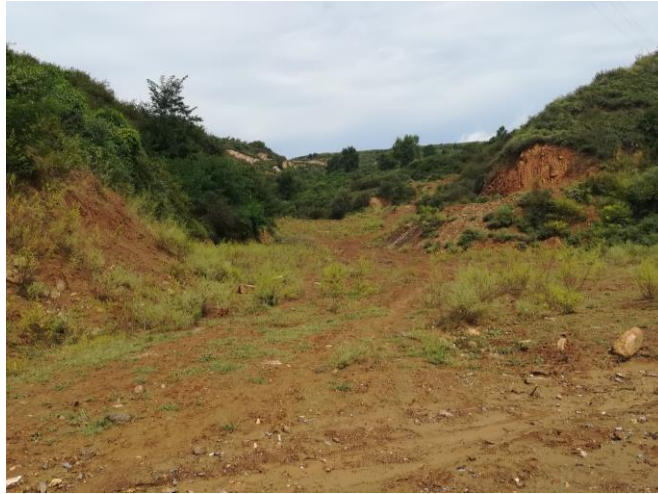
照片 8-2-8 废井口次生裸地

本矿始建于 2007 年，曾开拓主副井建设，由于长期停建，该工程已有巷道冒落严重，井口现已封闭。井口周边均无建筑物分布。原主井井口周边为次生裸地状态，局部衍生草本，面积 0.08hm²。场地建设时破坏了植被类型全部为灌丛，破坏程度为重度。

现状地表已局部衍生草本，但覆盖度较低，且处于沟道中，原裸露的土地，受冲刷后松散可蚀物量较建设前增加，土壤侵蚀程度由原建设前沟道土壤侵蚀模数值为 2500t/km².a 升至 3000/km².a。

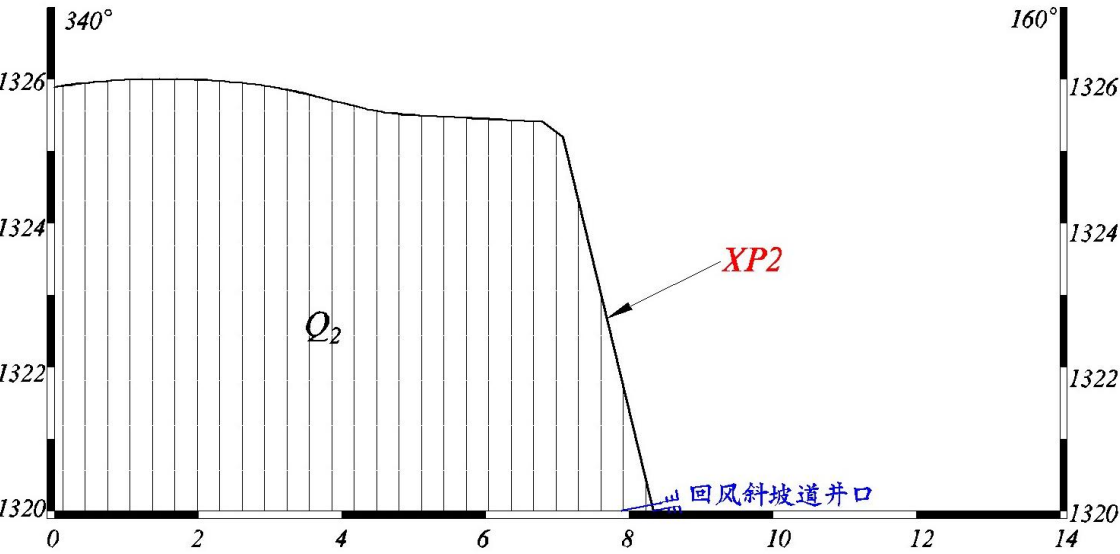
图 8-3-2 回风斜坡道井口边坡 XP2

XP2：位于设计回风斜坡道井口位置，设计回风斜坡道井口标高 1320m，原地形标高 1326m，在今后井口施工过程中，会对原有边坡进行切坡开挖，预测开挖长约 54m，高度 6m，从而形成人工挖方边坡；边坡岩性为浅黄色亚砂土、棕红色粘土，垂直节理发育，人工切坡开挖不仅会降低土体抗剪强度，破坏边坡自身稳定性；预测在降雨、地震、融雪等自然因素影响下可能引发崩塌、滑坡地质灾害；可能会对回风斜坡道井口及职工人员造成威胁，受威胁人数约 15~20 人，潜在经济损失约 80 万元，地质灾害危害程度中等，危险性中等。（见剖面图 8-3-2）

根据开发利用方案，井口场地占地面积 0.15hm²。设计回风斜坡道井口标高 1320m，原地形标高 1326m，在今后井口施工过程中，会对原有边坡进行切坡开挖，预测开挖长约 54m，高度 6m，从而形成人工挖方边坡，使原来连续分布的地形地貌景观产生局部改变，增加了景观破碎度，改变了原有的地形条件和地貌特征，对地形地貌景观影响与破坏程度较严重。
