山西省交口县天通矿业有限公司铁钒土矿 资源开发利用和矿山环境保护与土地复垦方案

项目单位：交口县天通矿业有限公司

编制单位：山西山和地理科技有限公司

编制时间：二〇二二年十月

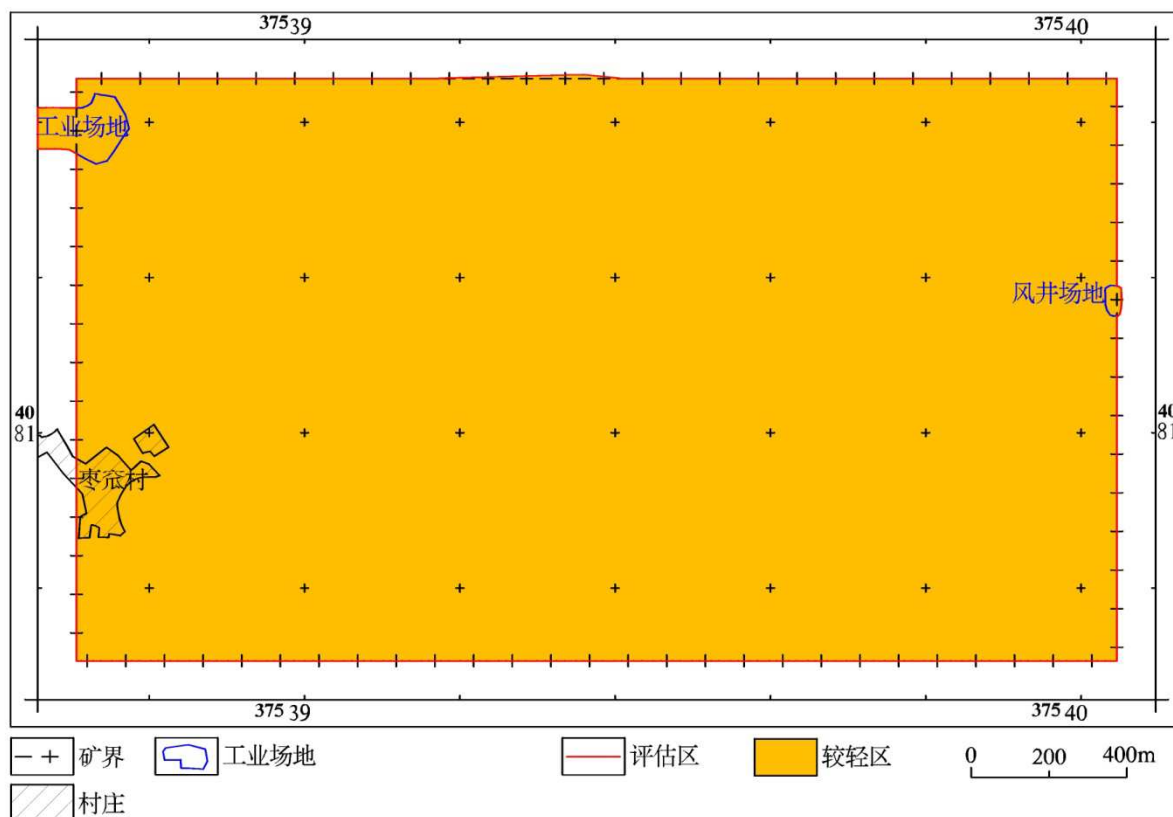
图 8-2-2 含水层影响程度现状评估图

对照《规范》附录 E，现状条件下，评估区采矿活动对含水层影响程度“较轻”，面积为 100.8453hm²，见图 8-2-2。

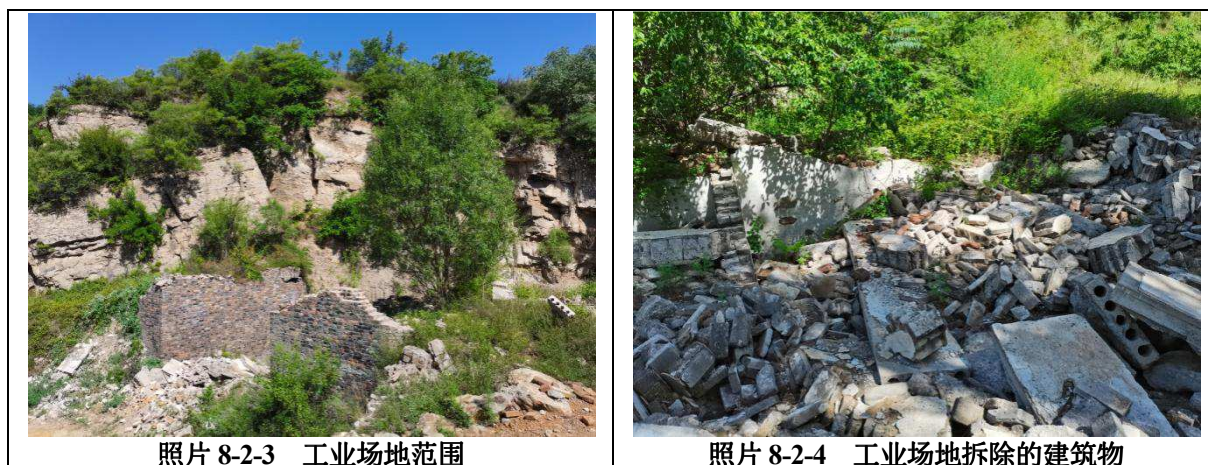
照片 8-2-3 工业场地范围

本矿工业场地位于矿区西北部，占地面积 0.7142hm²，风井场地位于矿区东部，占地面积 0.0733hm²，现状条件下工业场地范围进行了平整，部分不再利用的建筑物已拆除，对原生的地形地貌景观影响程度严重。

照片 8-2-4 工业场地拆除的建筑物

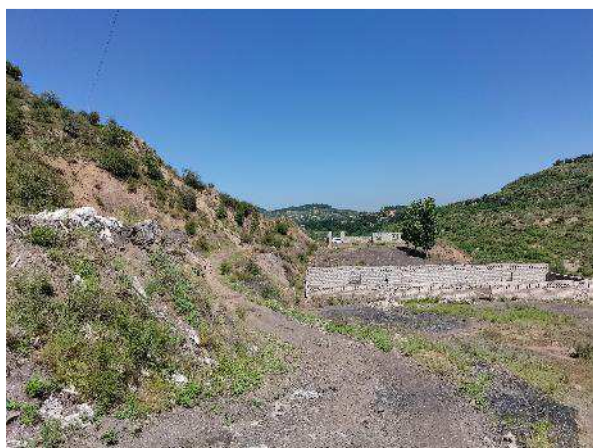
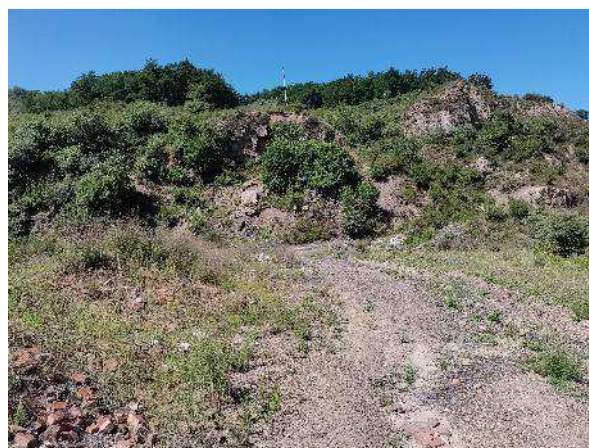
照片 8-2-5 工业场地现状

矿山自整合以后一直未开采，在矿区西北角形成 1 处工业场地，场地已经使用，损毁面积 0.7142hm²，地表为土石混合，工业场地压占区对地表压实作用，植物难以生长，部分场地为砖混结构，地基深度 0.5m，现状条件下建构筑物及其设备都已经报废，未来办公生活区（办公室、食堂、职工宿舍等）、工业广场（维修车间、值班室等）等仍在此处重建，损毁地类为旱地 0.2099hm²，灌木林地 0.1408hm²，其他草地 0.3635hm²，无基本农田分布，现状损毁程度为重度。见照片 8-2-5、8-2-6 和表 8-2-2。

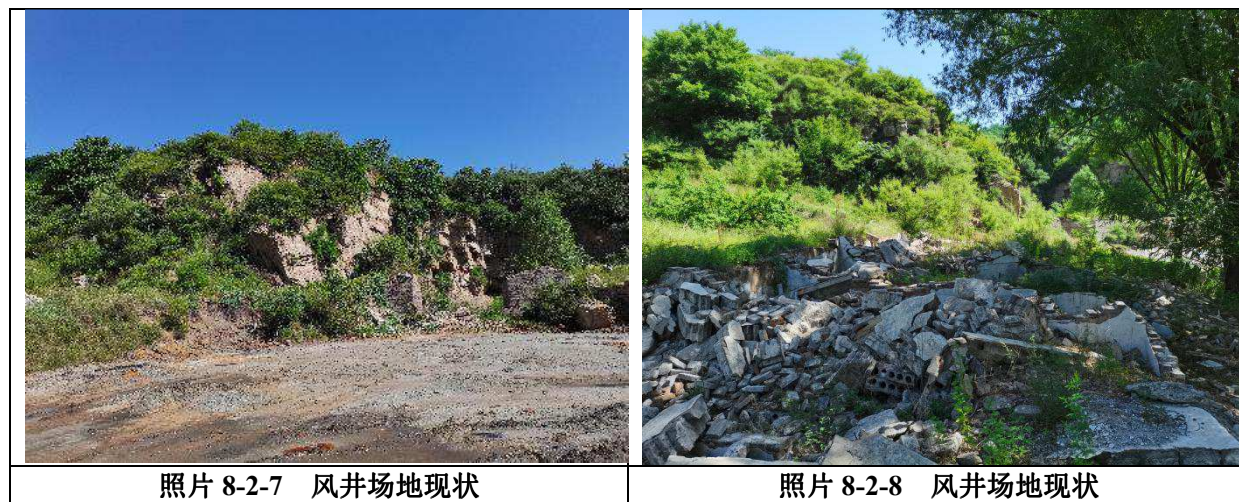
照片 8-2-7 风井场地现状

风井场地位于矿区东部边界的一处山梁台地上，已经使用，现已废弃，占地面积 0.0733hm²，地表为土石混合，损毁地类分别为旱地 0.0349hm²，裸土地 0.0384hm²，无基本农田分布，现状损毁程度为重度。见照片 8-2-7、8-2-8 和表 8-2-3。

照片 8-2-8 风井场地现状

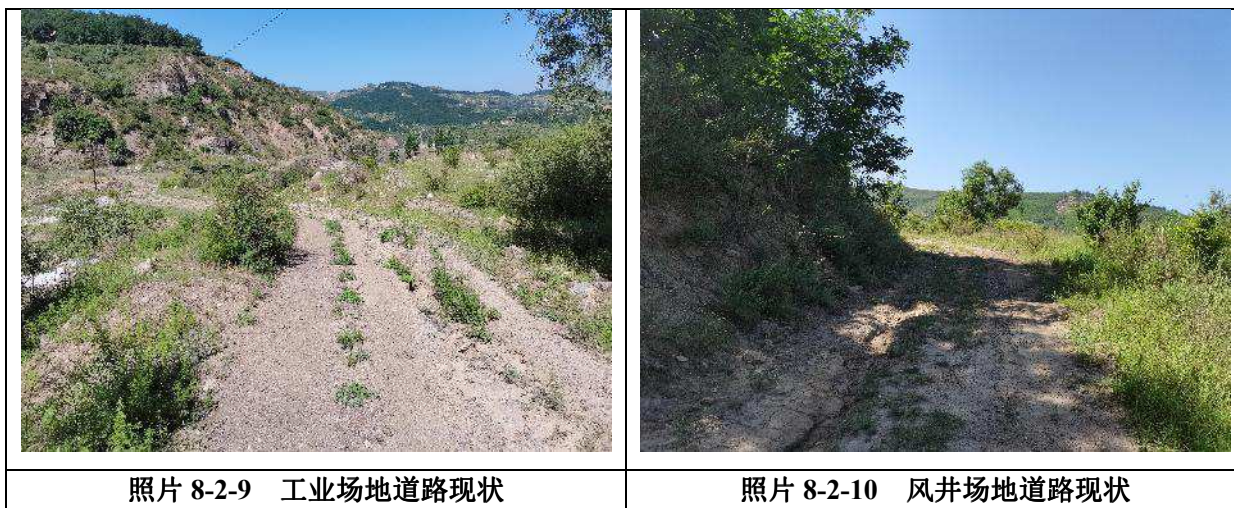
照片 8-2-9 工业场地道路现状

矿区已有道路为农村道路连接工业场地与风井场地所建，现状路面为废石及黄土混合铺筑，损毁面积 0.1830hm²，路宽 4m 左右，长约 600m 左右，由于矿石运输造成的压实作用，植被难以生长，损毁地类为旱地 0.0742hm²，灌木林地 0.0663hm²，其他林地 0.0239hm²，其他草地 0.0186hm²，无基本农田分布，现状损毁程度为重度。见照片 8-2-9、8-2-10 和表 8-2-4。

照片 8-2-10 风井场地道路现状

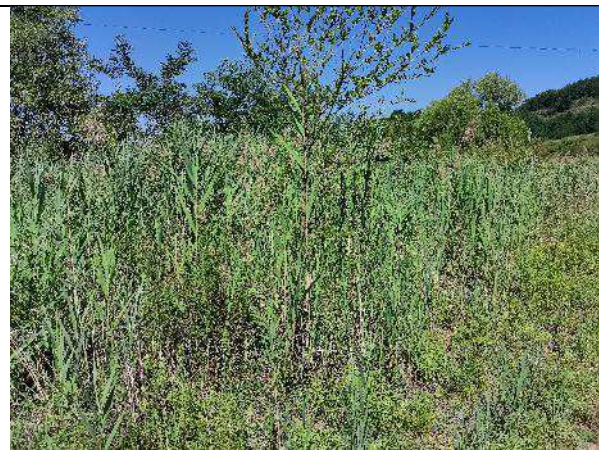
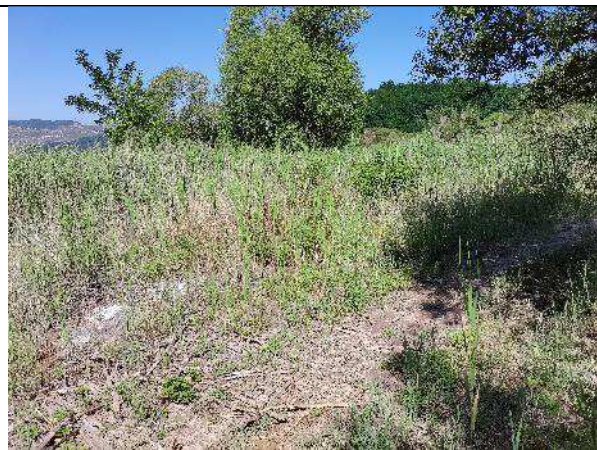
照片 8-3-1 取土场（拟挖损）

根据实地踏勘，本项目所选取土场位于矿区内东北部，面积 0.1228hm²，损毁土地类型为其他草地，距离复垦区 60-1200m 之间，土体平均厚度在 15m 左右，初步估算取土场取土厚度 10m，可取土 1.22 万 m³，取土场交通较为便利，土源较为丰富，土壤类型为黄绵土，质地为壤土，地表荒草丛生。取土时要求从上到下就地台阶式取土，取土后形成一个底部大平台、两个安全台阶小平台和三个边坡，平台坡度在 6-10°；每个边坡高 3m 左右，坡度 45°左右。取土场平台面积 0.1080hm²，边坡面积 0.0148hm²，边坡可在挖土时使用挖掘机挖斗压实，保证其稳定性。取土场损毁土地情况见表 8-3-6。

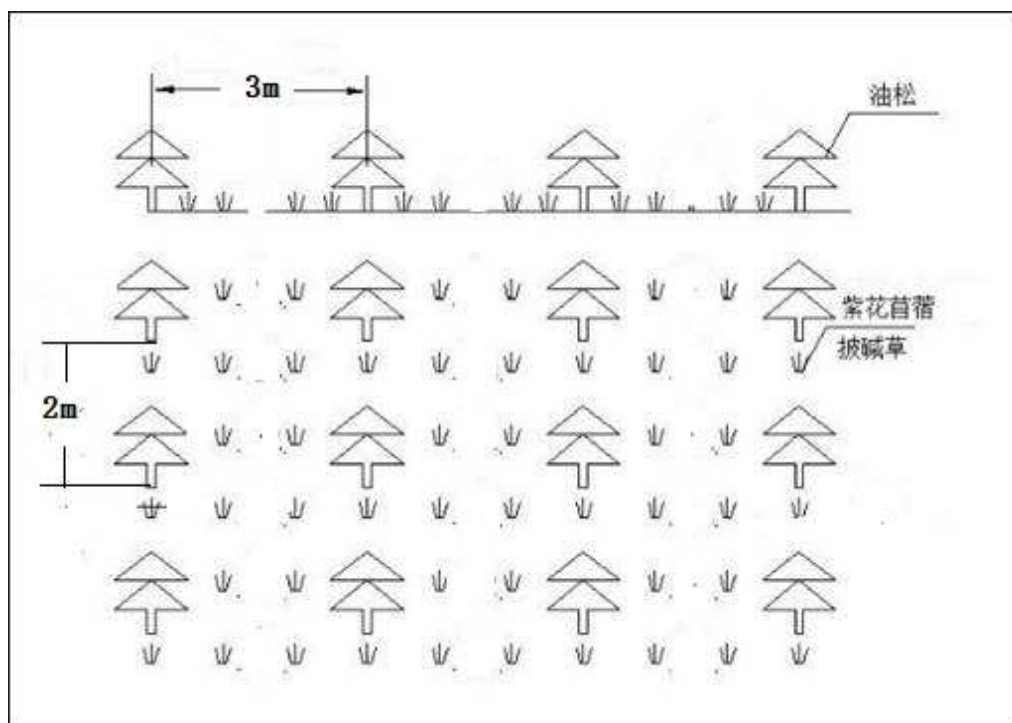
图 11-4-2 有林地复垦示意图

根据适宜性评价取土场平台复垦为有林地，复垦面积 0.46hm²。在矿山服务年，对各复垦单元覆土结束后，对取土场进行复垦，复垦为有林地，模式为乔草混播，乔木为油松，苗木规格为 5 年生，株行距为 3m×2m，种植密度为 1667 株/hm²，整地方式与规格：圆形穴坑整地，采用 0.6×0.6×0.6m 的圆穴，林下撒播草籽，草种选择紫花苜蓿和披碱草，种植密度均为 15kg/hm²。

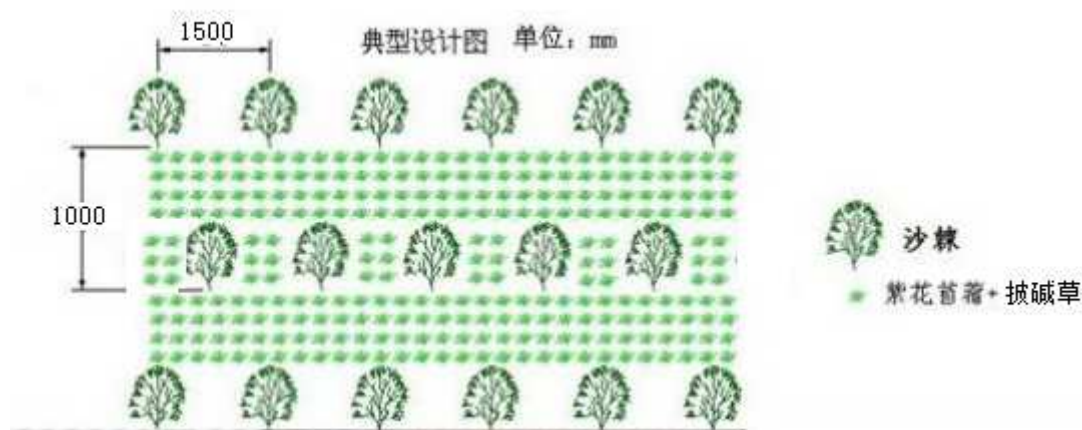
图 11-4-3 灌木林地复垦示意图

根据适宜性评价，取土场边坡复垦为灌木林地，面积为 0.0148hm²，栽种灌木和撒播草籽，灌木选择沙棘，苗木规格为 2 年生，株行距为 1m×1.5m，栽植密度为 6667 株/hm²，整地方式与规格：圆形穴坑整地，品字形布置，采用 0.3×0.3×0.3m 的圆穴，林下撒播草籽，草种选择紫花苜蓿和披碱草，1:1 混播于沙棘行距之间，种植密度均为 15kg/hm²。
