# 山西省兴县万利达石材有限公司建筑石料用辉绿岩矿 资源开发利用和矿山环境保护与土地复垦方案

项目单位：兴县万利达石材有限公司

编制单位：山西鑫诚土地矿产咨询服务有限公司

编制时间：二〇二三年一月

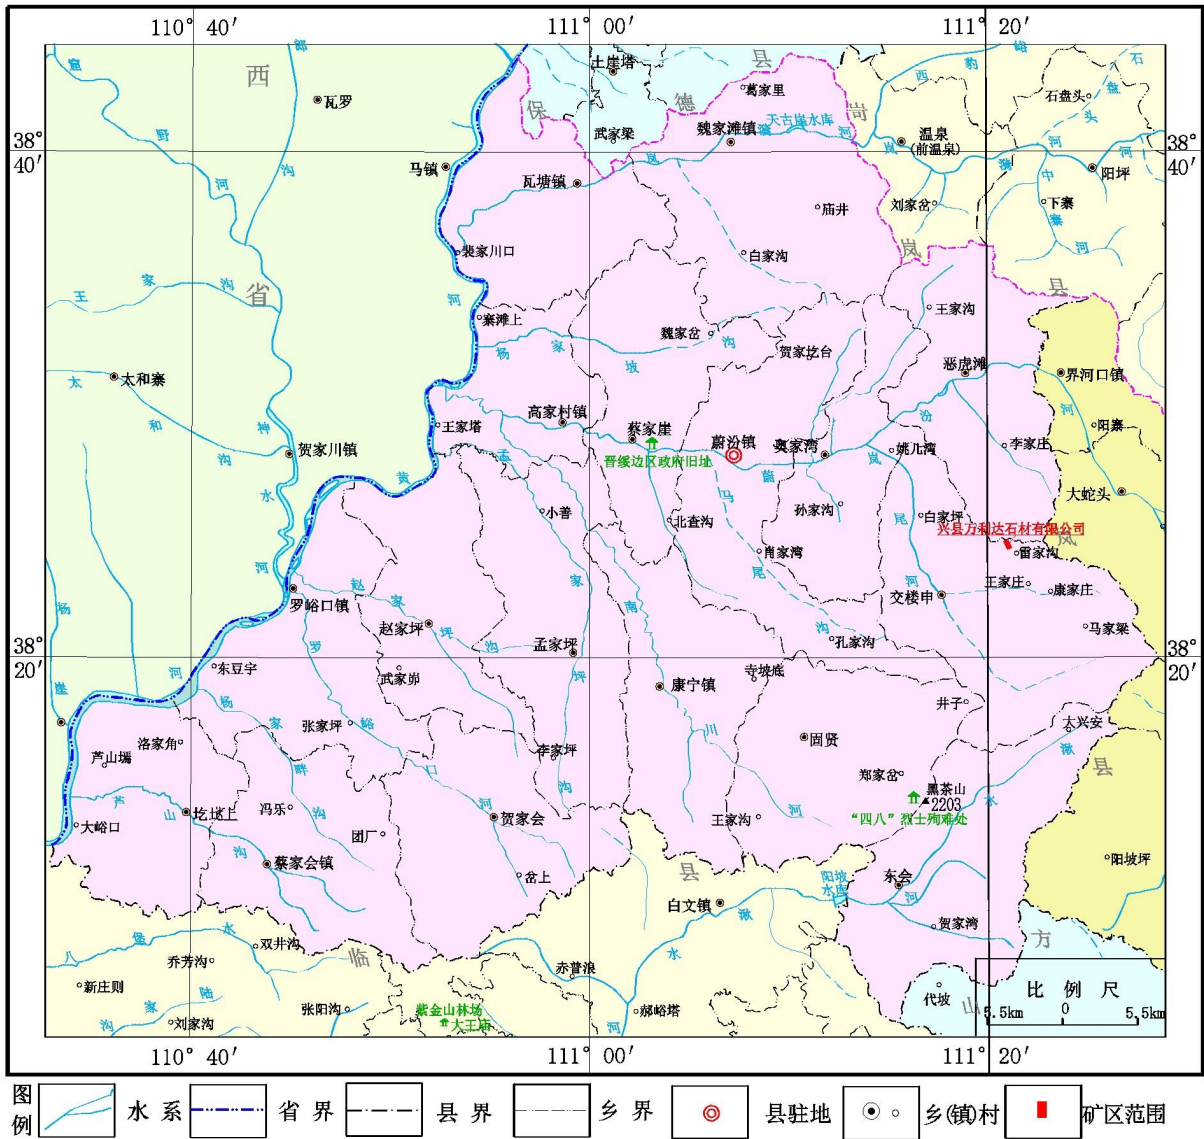
图 2-1 区域水系图

矿区属于黄河流域蔚汾河水系岚尾河支流，岚尾河从矿区外南部约 3.0km 处由东向西流过，在交楼申折向北汇入蔚汾河。见图 2-1。

矿区范围位于沟谷源头的山梁处，矿山范围内沟谷分布，矿区南部小型沟谷，全长 0.75km，流域控制面积约 0.24km<sup>2</sup>，最大相对高差 253.9m，主沟纵坡降 33.85%，两侧边

坡坡度 25~35°。沟谷两侧灌木等植被覆盖率 30%左右，沟谷平时干涸无水，为季节性沟谷，雨季有暂时洪水流过，最高洪水位 0.5m 左右。

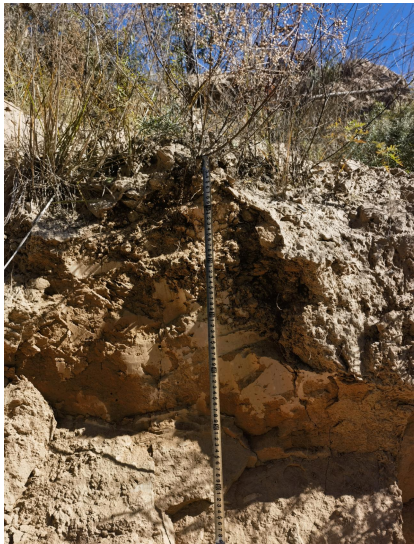
照片 2-3 影响区灌木林地土壤剖面图

灌木林地：影响区内灌木林地主要为酸枣、荆条、虎榛子、沙棘灌木丛，附生白羊草及各种蒿草形成群落，面积 0.21hm<sup>2</sup>，土层厚度 0.8-1m，土壤类型为褐土性土，林地中斑状或块状分布在影响区坡梁处，灌丛高 0.8-1.5m 左右，灌木林地郁闭度在 0.4 左右，土壤剖面详见照片 2-3。

| | 土壤类型 | 褐土性土 |
| | 权属 | 雷家沟村 |
| | 地类 | 灌木林地 |

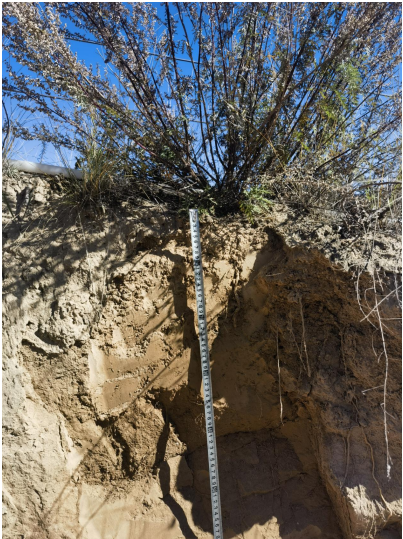
照片 2-4 矿区其他草地土壤剖面图

草地：影响区草地为其他草地，面积 0.83hm<sup>2</sup>，表层土壤质地较轻，主要为自然演替形成的野生群落，主要生长有白羊草等禾本科植物以及各种蒿草。一般草地植被长势坡下部较坡上部好，其中坡下部植被高 70cm 左右，坡上部植被高 30-60cm。在陡崖边缘等处生长有酸枣、沙棘、荆条灌丛，地形属中山区，地形坡度约 25-35°，土壤剖面详见照片 2-4。

| | 土壤类型 | 褐土性土 |
| | 权属 | 雷家沟村 |
| | 地类 | 其他草地 |

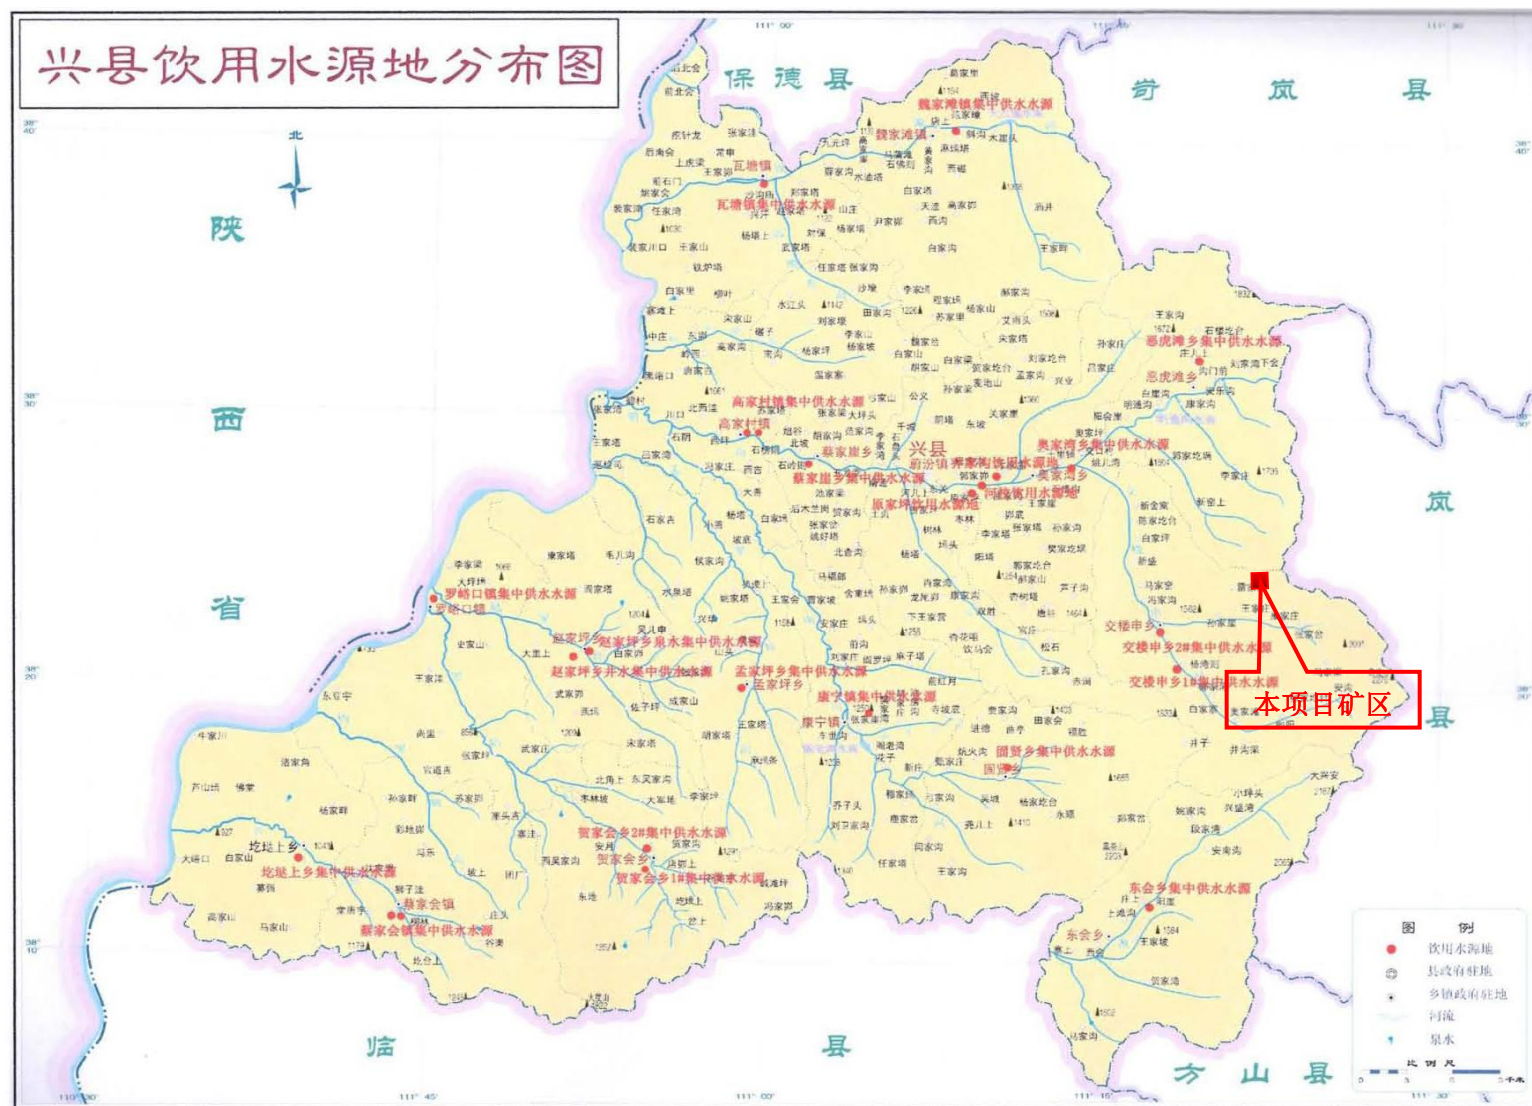
图 2-6 本项目矿区与兴县饮用水源地相对位置关系图

根据调查，本项目矿区位于交楼申乡 2#集中供水水源地东北部约 4.9km，项目不在交楼申乡 2#集中供水水源地保护区内。本项目无废水外排，对水源地影响很小。

本项目矿区与兴县饮用水源地相对位置关系见图 2-6。

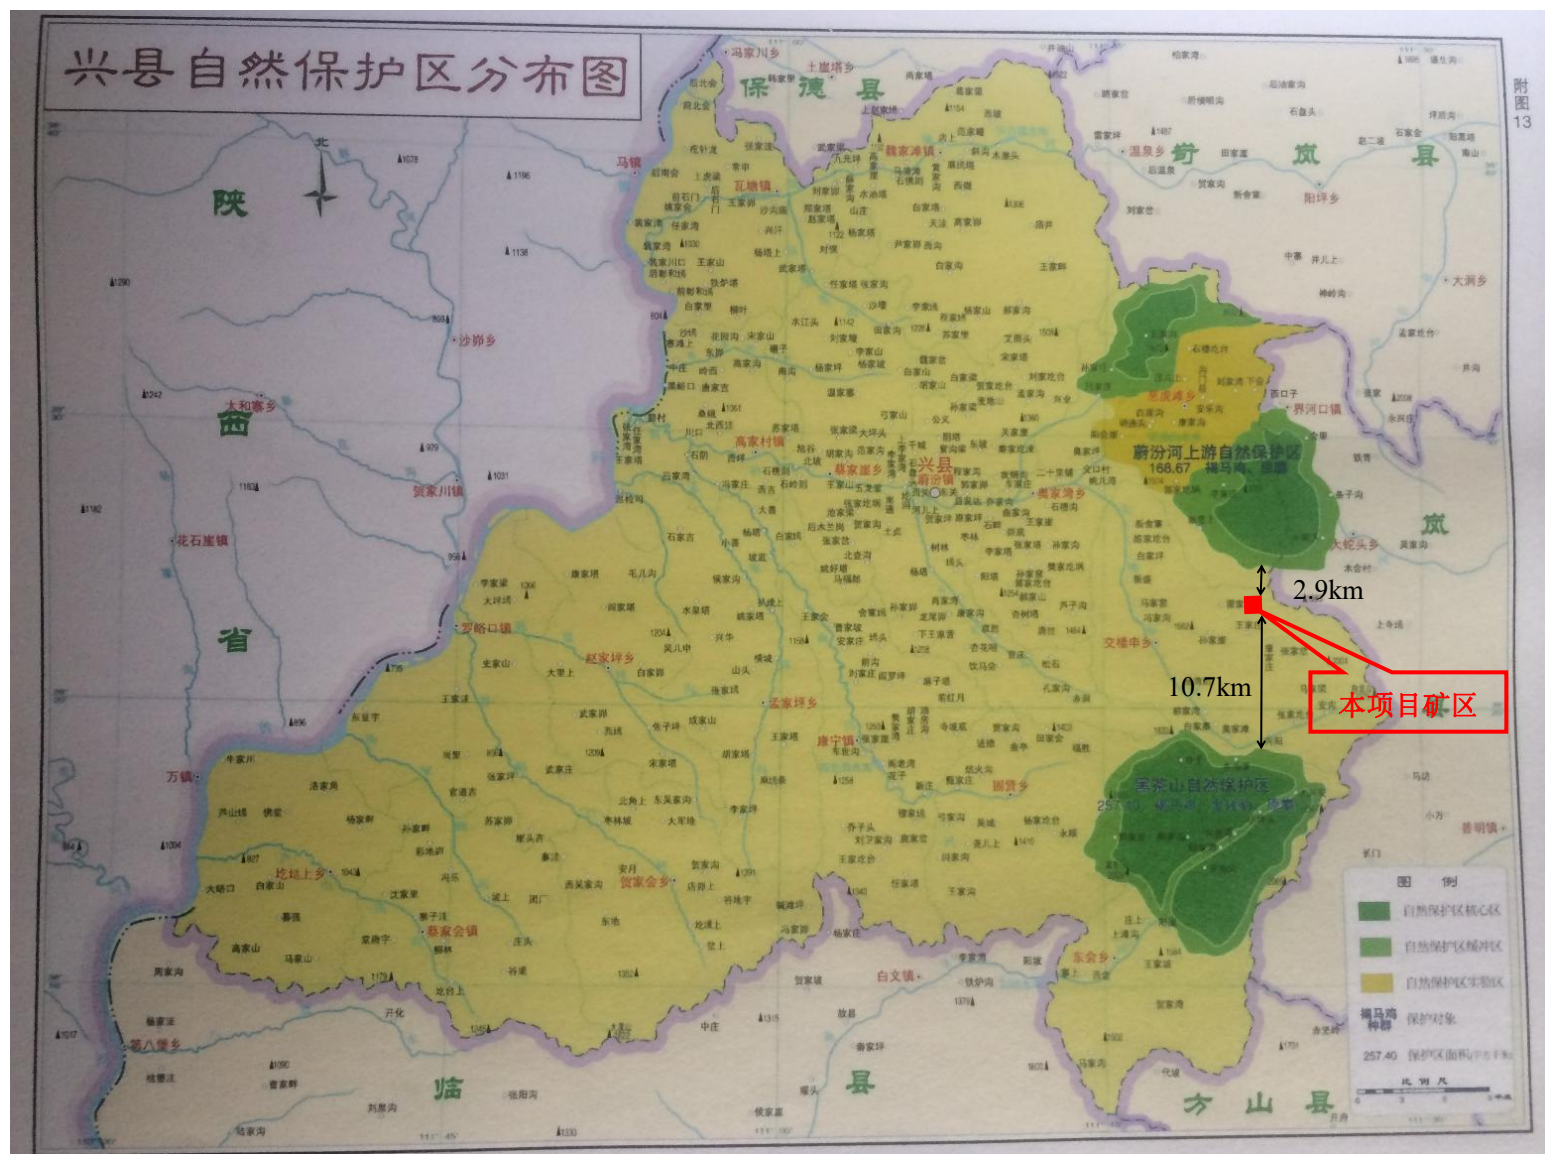
图 2-7 本项目矿区与兴县自然保护区相对位置关系图

黑茶山自然保护区和蔚汾河自然保护区均位于县城东部，本项目位于县城东部 21km 处，不在黑茶山自然保护区和蔚汾河自然保护区范围内，本项目南距黑茶山自然保护区实验区边界 10.7km，北距蔚汾河自然保护区实验区边界 2.9km。

本项目矿区与兴县自然保护区相对位置关系见图 2-7。

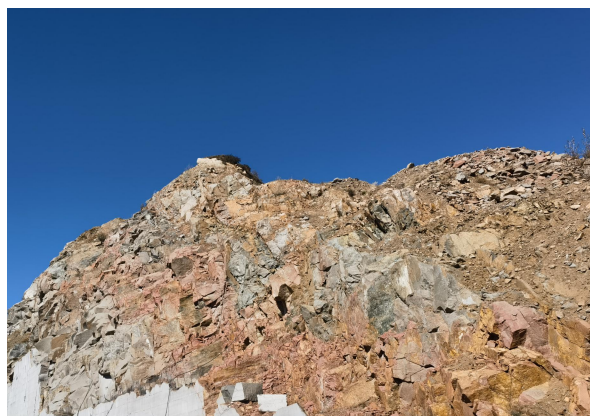
照片 8-1 XP1 不稳定边坡(镜向北西)

**XP1：**位于露天采场的北西部 1710m 平台，（见照片 8-1），边坡宽约 160m，高程 1765-1710m，最大高度 55m，采场边坡呈圈椅状，总体坡向南，边坡坡度 70°左右，岩层倾向 220°，倾角 55°，高陡边坡方向上岩层倾向与斜坡为斜交。坡体岩性西部岩性为岩浆侵入辉绿岩体，矿体剪节理发育，其中一组倾向 85°，倾角 55°，5m 内有 2-3 条，另一组倾向 265°，倾角 65°，5m 内有 3-5 条，受剪节理发育影响，岩石较破坏，不完整，东部为太古界界河口群奥家滩组变质岩，边坡岩体节理、裂隙较发育，节理裂隙一部分为原生节理裂隙，一部分为剥离时爆破振动产生的次生裂隙，稳定性较差。目前未造成人员及财产损失。现状条件下，未发现崩塌地质灾害，但存在崩塌地质灾害隐患。现状评估地质灾害危险性小。

**XP1 不稳定边坡:**位于矿区的 1710m 水平已有采场北部，见图 8-4，边坡宽度约 160m，最大高度 55m，坡度约 70°，采场边坡呈圈椅状，总体坡向南，岩层倾向 220°，倾角 55°，高陡边坡方向上岩层倾向与斜坡为斜交。坡体岩性部西部岩性为岩浆侵入辉绿岩体，矿体剪节理发育，其中一组倾向 85°，倾角 55°，5m 内有 2-3 条，另一组倾向 265°，倾角 65°，5m 内有 3-5 条，受剪节理发育影响，岩石较破坏，不完整，东部为太古界界河口群奥家滩组变质岩，边坡岩体节理、裂隙较发育，节理裂隙一部分为原生节理裂隙，一部分为剥离时爆破振动产生的次生裂隙，稳定性较差。预测在春季冻融期或雨季连续降雨时间长，或是出现暴雨时，基岩节理发育地段受地下水压力或冻胀力的影响下，导致坡体失稳引发崩塌地质灾害。预测 W1 不稳定边坡发生崩塌的可能性大，受威胁对象主要为闭坑后的农业人员及畜牧，其可能直接经济损失小于 50 万元，受威胁人数 2-3 人，发育程度中等，危害程度小，危险性小。

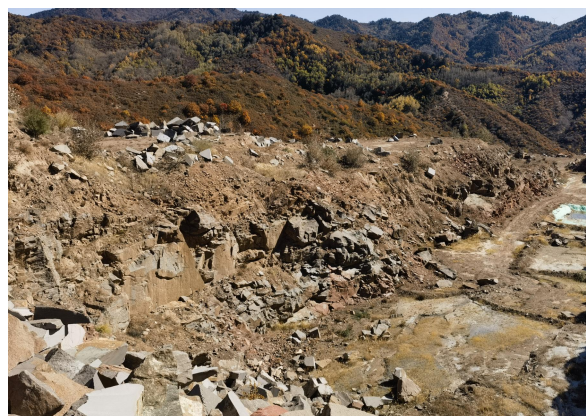
照片 8-2 XP2 不稳定边坡(镜向北东)

**XP2：**位于露天采场的北东部 1680m 平台，（见照片 8-2），边坡宽约 150m，高程 1706-1680m，最大高度 26m，总体坡向西南，边坡坡度 55-70°左右，高陡边坡方向上岩层倾向与顺向或斜交。坡体岩性为太古界界河口群奥家滩组变质岩，边坡岩体节理、裂隙较发育，节理裂隙一部分为原生节理裂隙，一部分为剥离时爆破振动产生的次生裂隙，稳定性较差。目前未造成人员及财产损失。现状条件下，未发现崩塌地质灾害，但存在崩塌地质灾害隐患。现状评估地质灾害危险性小。

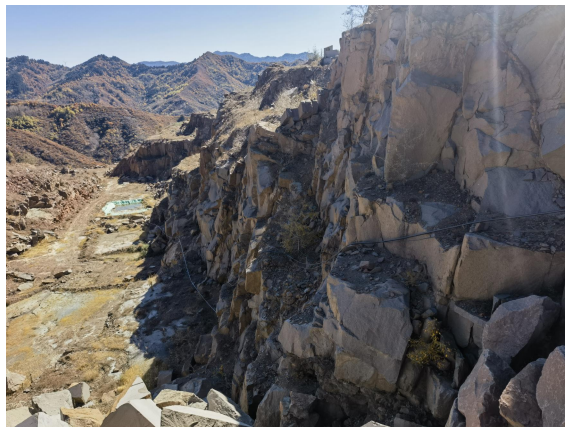
照片 8-3 XP3 不稳定边坡(镜向南东)

**XP3:** 位于露天采场的西南部 1680m 平台，（见照片 8-3），边坡宽约 360m，高程 1724-1680m，最大高度 44m，总体坡向北东，边坡坡度 70°左右，岩层倾向 220°，倾角 70°，高陡边坡方向上岩层倾向与斜坡为逆向。坡体岩性为岩浆侵入辉绿岩体，矿体剪节理发育，其中一组倾向 85°，倾角 55°，5m 内有 2-3 条，另一组倾向 265°，倾角 65°，5m 内有 3-5 条，受剪节理发育影响，岩石较破坏，不完整，受爆坡振动影响产生次生裂隙，边坡稳定性较差。目前未造成人员及财产损失。现状条件下，未发现崩塌地质灾害，但存在崩塌地质灾害隐患。现状评估地质灾害危险性小。

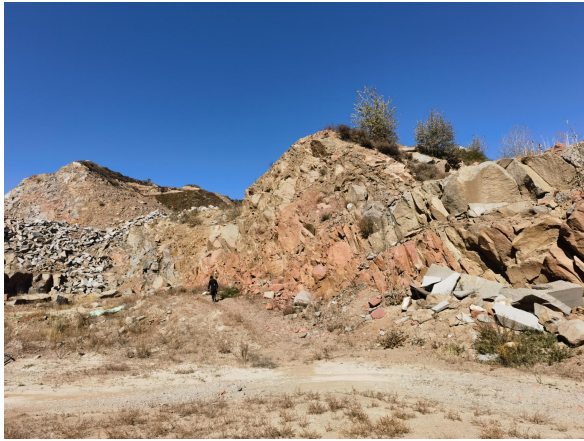
照片 8-4 露天采场(镜向北)

影响区内没有地质遗迹及人文景观等分布。根据现场调查，矿区西部存在以往形成的已有露天采场，最大开采高度 85m，破坏了植被及地形地貌景观，完全改变了原始斜坡外观，见照片 8-4，对原生地形地貌景观破坏程度严重，面积 2.34hm<sup>2</sup>。

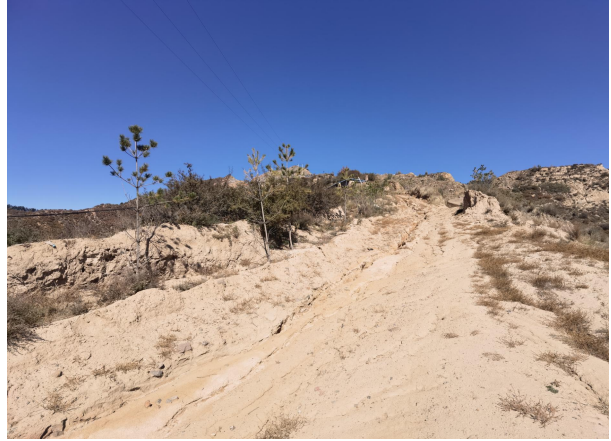
照片 8-5 矿山道路(镜向北)

矿山道路的修建破坏了原生植被，对原始地形地貌景观影响程度严重，见照片 8-5，面积为 0.92hm<sup>2</sup>。

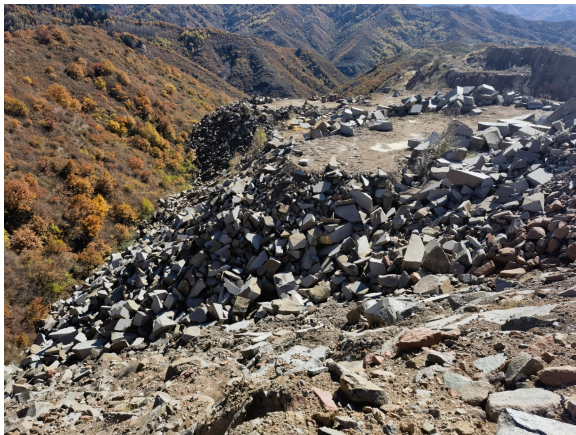
照片 8-6 排土场(镜向南)

矿山排土场位于矿区外的东部沟谷内，沟谷纵坡在  $10^{\circ}$  左右，两侧边坡在  $20-35^{\circ}$  之间，沟谷两侧边坡为太古界界河口群奥家滩组四段 ( $AJ_4$ ) 的变质岩及岩浆侵入辉绿岩，原始沟谷标高在 1610-1640m，相对高差 30m，矿山现状有 5.0 万  $m^3$  土石方堆放，原有沟谷地貌变成废石堆积地貌，见照片 8-6，对原始地形地貌景观影响和破坏程度严重，影响面积为  $1.02hm^2$ 。

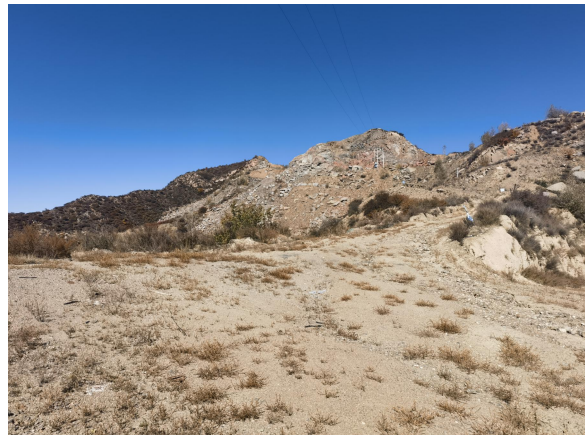
照片 8-7 废弃采矿用地(镜向北西)

影响区废弃采矿用地分布于露天采场、矿山道路及排土场周边，见照片 8-7，面积  $14.52hm^2$ ，地表被碎石等覆盖，植被完全被破坏，地形地貌景观影响程度较严重。

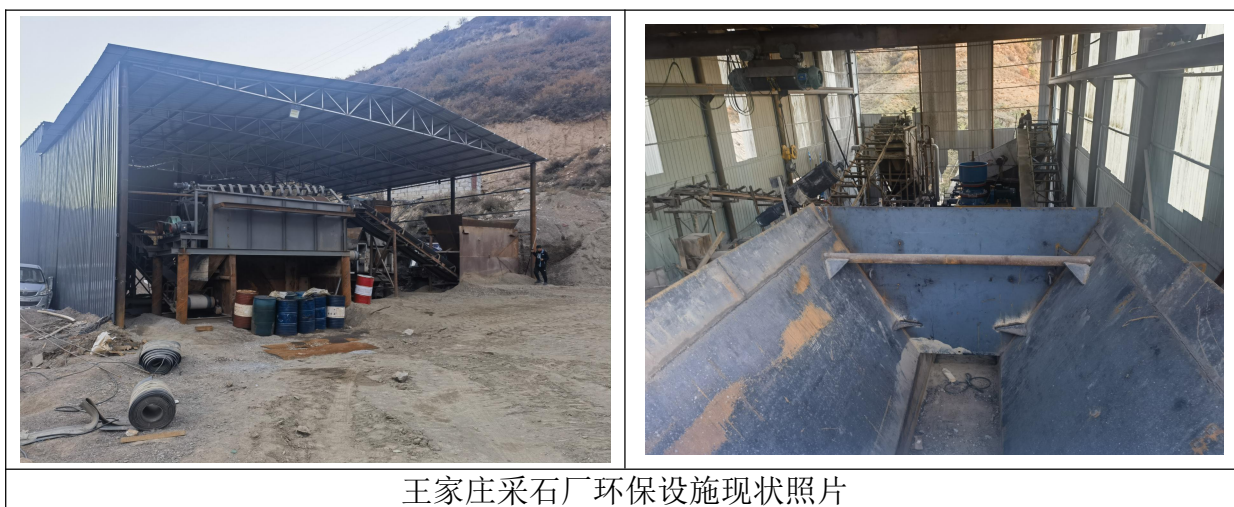
本矿山生产依托王家庄采石厂的生产设施,王家庄采石厂环保设施完备,照片如下:
