山西省交城县交城鸿翔陶瓷土矿资源  
开发利用和矿山环境保护与土地复垦方案

项目单位：交城鸿翔陶瓷土矿

编制单位：山西欣鹏地质勘测有限公司

编制时间：二〇二三年五月

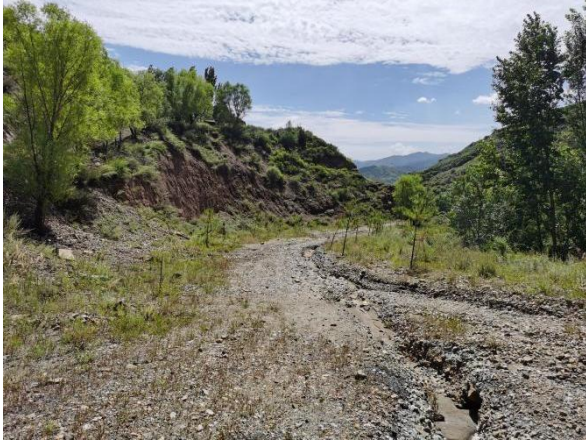
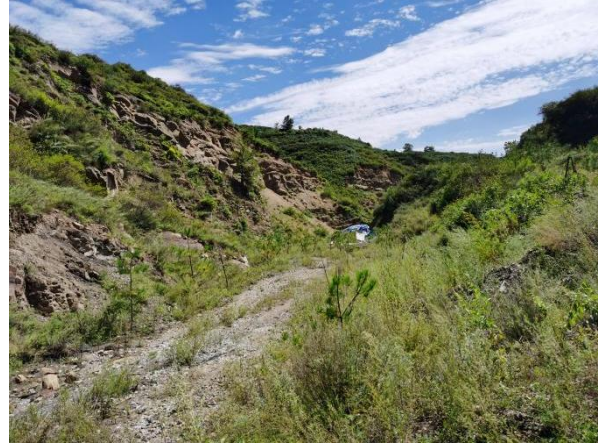
势东高西低，坡体较平缓，坡度约为  $12^{\circ}$ ，场地标高在 1385m—1407m 之间，设计整平标高为 1393~1395m。目前工业场地尚未建设，场地地形地貌见照片 2-1-1~2-1-2。

照片 2-1-1 工业场地现状

照片 2-1-2 工业场地现状

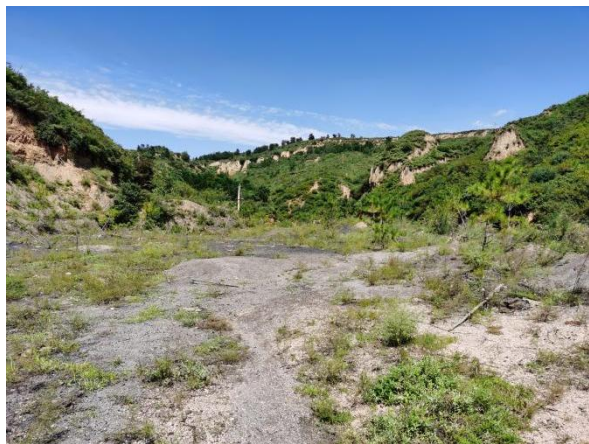
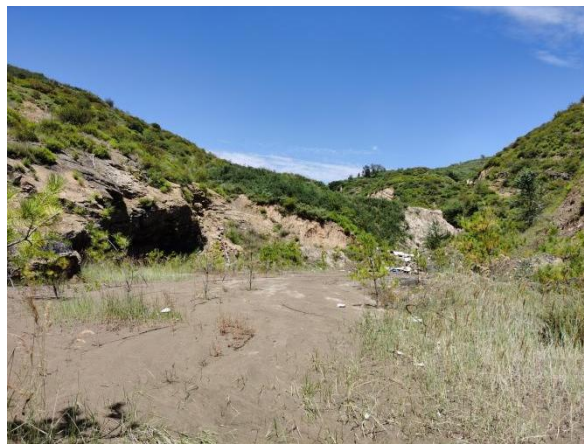
矿区内发现资源整合前的原主副井口各一个，井内塌方严重，洞口堵塞，未进行正常生产，且两个井口已经被填埋，周边杂草丛生，邻近原废弃的主副井口，分布有两块废弃采矿用地，分别位于矿区北部和南部，面积为  $1.2383\text{hm}^2$ ，由于之前平整场地开挖和回填，破坏了生态环境和植被，对地形地貌景观影响程度严重。

照片 8-2-1 废弃采矿用地现状

照片 8-2-2 废弃采矿用地现状

废弃采矿用地分为两块，其中一块位于矿区中南部，面积为 1.0288hm<sup>2</sup>，另一块位于矿区北部，面积为 0.2095hm<sup>2</sup>，地表主要为黄土，杂草丛生，废弃采矿用地损毁地类为采矿用地，面积 1.2383hm<sup>2</sup>，损毁程度为重度。见照片 8-2-1、8-2-2 和表 8-2-2。

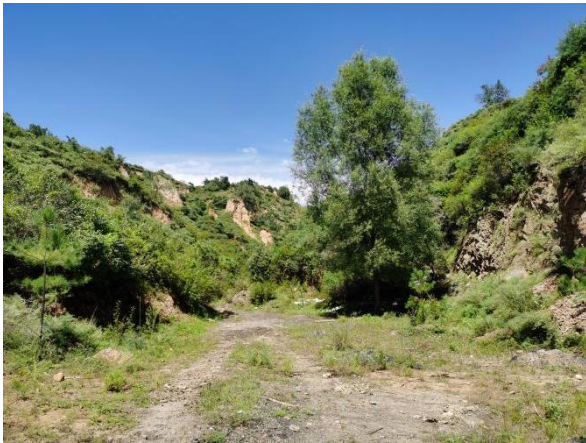
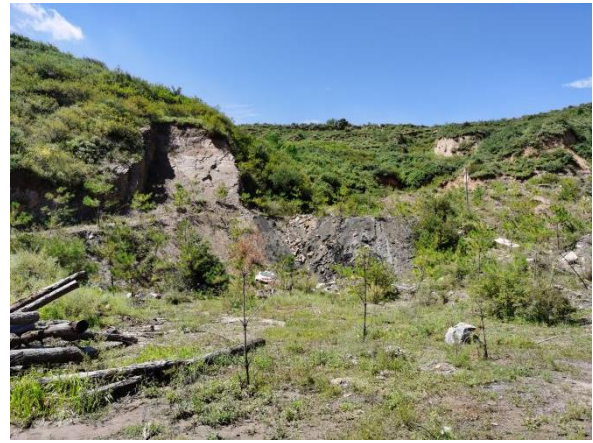
工业广场占地面积1446m<sup>2</sup>，根据现场调查，工业场地尚未开工建设，现工业场地为碎石压实地，场地未进行硬化，植被覆盖率低，地表裸露，扬尘污染严重。

照片 8-2-3 工业场地现状

照片 8-2-4 工业场地现状

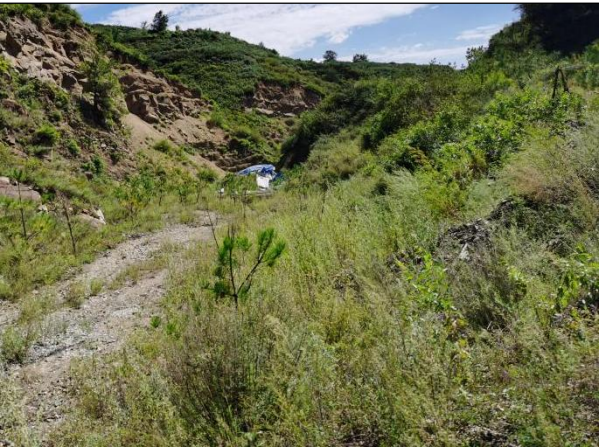
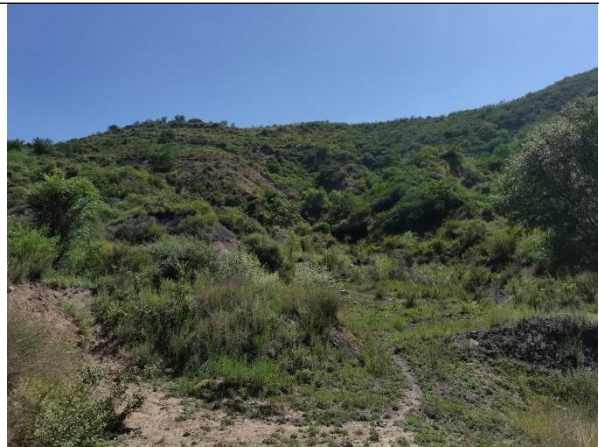
根据实地踏勘，本项目所选取土场位于矿区外南部，为一小山包，面积 0.7090hm<sup>2</sup>，损毁土地类型为其他草地，损毁方式为挖损，损毁程度为重度，距离复垦区 20—500m，土体平均厚度在 15m 左右，取土场紧邻矿区道路，交通较为便利，土源较为丰富，土壤质地为壤土，地表荒草丛生。取土时要求从上到下，取土后形成一个平台。取土场损毁土地情况见表 8-4-5。

照片 8-4-1 取土场（拟挖损）

照片 8-4-2 取土场（拟挖损）

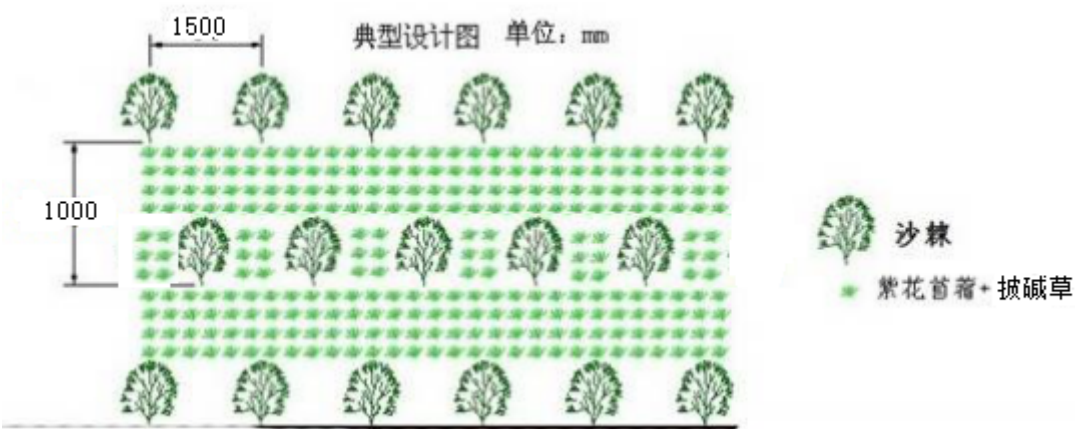
图 11-4-2 灌木林地复垦示意图

沉陷区灌木林地复垦生物措施包括两种方案：一是对受损的树木，及时扶正树体，适时进行管理，包括浇水、施肥等措施，保证其正常生长；二是对已枯死的树木进行人工补种。根据矿区所处的位置及气候、立地条件等因素，补栽树种主要考虑适应能力强、根系发达、有较高生长速度、种植较容易、成活率高的树种进行补栽，按原有面积的 50% 补植。灌木林地选用沙棘作为补植树种，苗木规格为三年生，挖穴直径 0.20m，深 0.20m，株行距为 1m×1.5m，种植密度为 6667 株/hm<sup>2</sup>。

灌木林地种植示意如图 11-4-2。
