山西省文水县山西吉港水泥有限公司石灰岩料 场一厂水泥用石灰岩矿资源开发利用和矿山环 境保护与土地复垦方案

(仅供延续采矿许可证使用)

项目单位：山西吉港水泥有限公司

编制单位：佰信蓝图（山西）科技有限公司

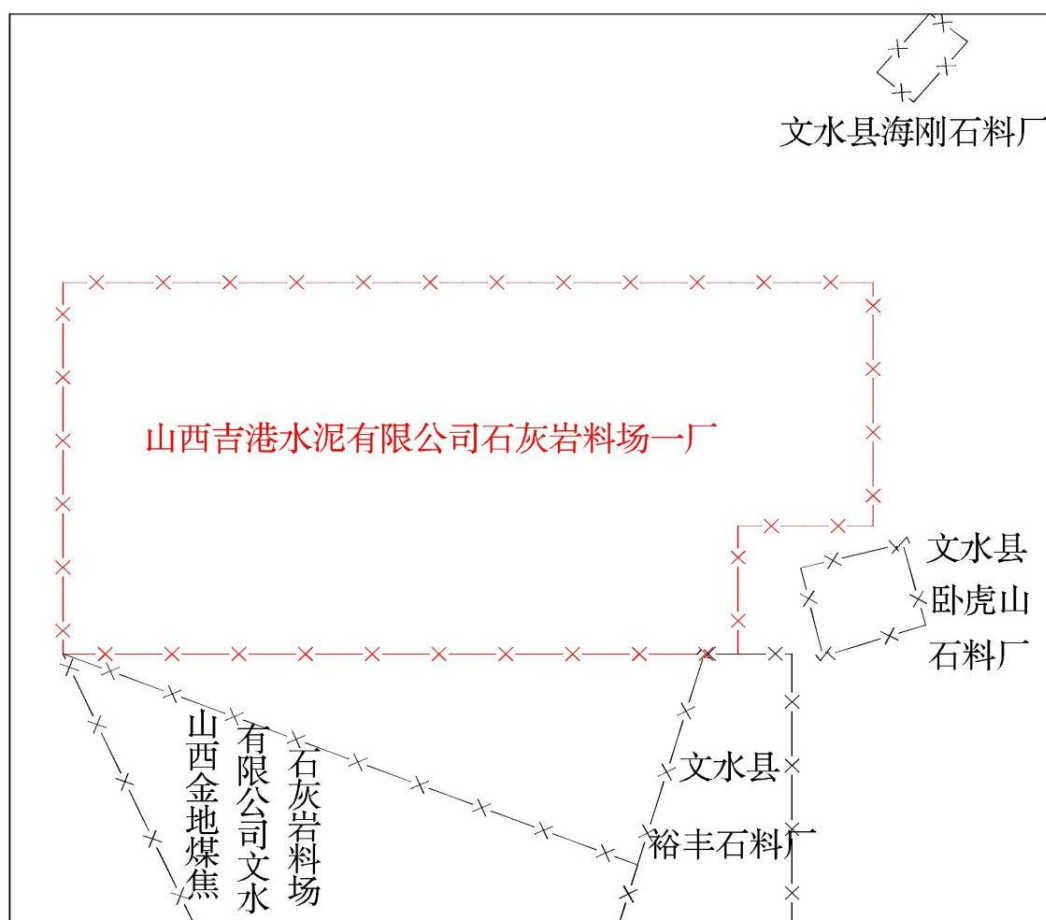
图 3-1-1 矿区四邻关系图

经资料及实地调查，山西吉港水泥有限公司石灰岩料场一厂东北部与文水县海刚石料厂相邻，相距约 290m；东南部与文水县卧虎山石料厂相邻，相距约 40m；南部与文水县裕丰石料厂和山西金地煤焦有限公司文水石灰岩料场相接，其余部位均为空白区（见矿区四邻关系图图 3-1-1）。

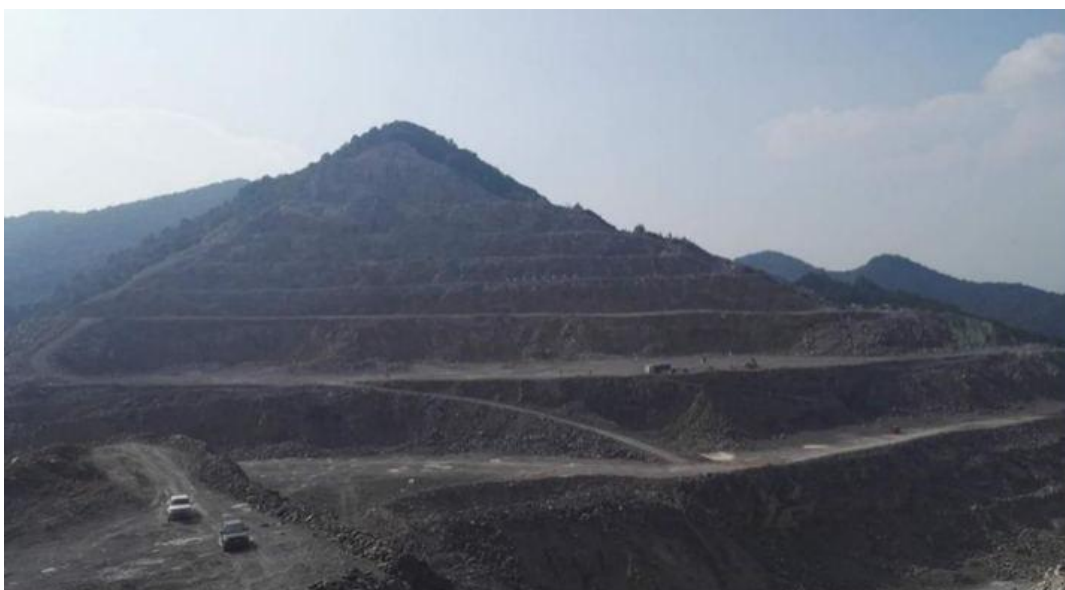
照片 5-2-1 不稳定边坡 XP1（镜向南）

XP1 边坡位于已采场内，该边坡弧线长约 500m，高约 180m，边坡内已形成多个动态边坡，坡度约 $30^{\circ}\sim 60^{\circ}$ ，坡向 115° ，局部近直立，坡体岩性为奥陶系中统下马家沟组石灰岩，岩层倾向 120° ，倾角 27° 左右，为顺向坡，节理裂隙较发育。

现状条件下，XP1 发生崩塌、滑坡地质灾害可能性小，危害性小，危险性小。

时间	主要任务与措施	静态费用 (万元)	动态费用 (万元)
2023 年	①清理采场不稳定边坡 XP1 处危岩体约 3000m ³ ;清理道路不稳定边坡 XP2、XP3 处危岩体约 200m ³ ; ②对矿区地质灾害和地形地貌破坏区域进行监测。	27.52	27.52
2024 年	①对矿区地质灾害和地形地貌破坏区域进行监测。	1.92	2.04
2025 年	①对矿区地质灾害和地形地貌破坏区域进行监测。	1.92	2.16
2026 年	①对矿区地质灾害和地形地貌破坏区域进行监测。	1.92	2.29
合计		33.28	34.01

技术方法：矿方目前已在不稳定边坡处设置多处警示牌。但矿方仍需对 XP1、XP2、XP3 局部危岩体进行清理。清理后的危岩体，品质较好的和矿石一起破碎加工后出售，品质较差的运往村庄修筑建筑物或用于修筑运输道路，平均运距在 1.5—2km 之间。

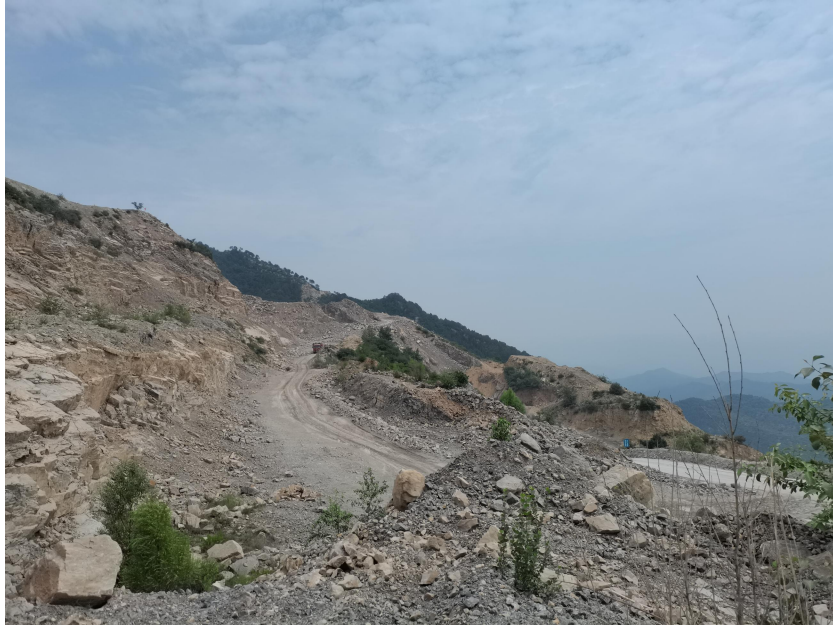
照片 5-2-2 不稳定边坡 XP2 (镜向南)

XP2 边坡位于已采场东侧矿区道路西北侧，该边坡长约 60m，高约 30m，坡度约 30° ，坡向 160° ，坡体岩性为奥陶系中统下马家沟组石灰岩，岩层倾向 120° ，倾角 27° 左右，为顺向坡，岩土体较破碎。

现状条件下，XP2 发生崩塌、滑坡地质灾害可能性小，危害性小，危险性小。

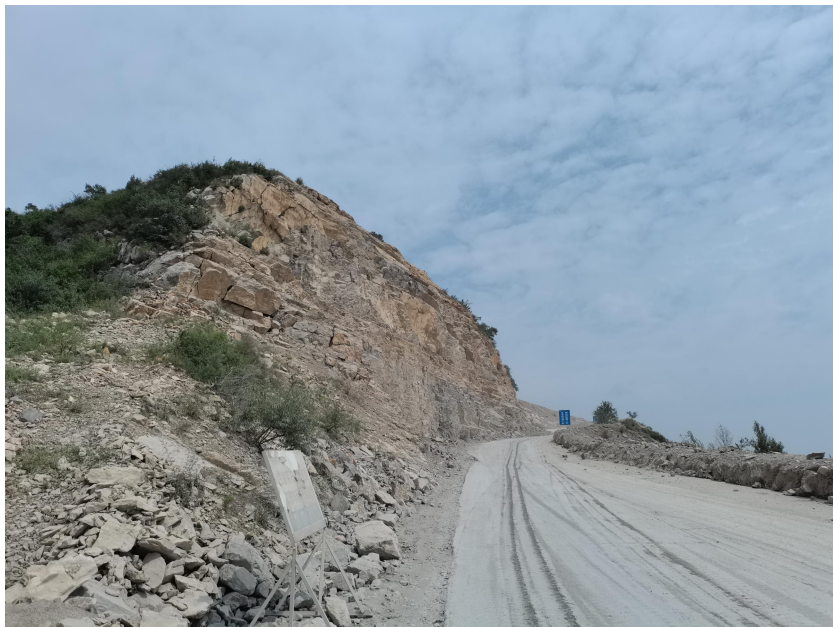
照片 5-2-3 不稳定边坡 XP3 (镜向北)

XP3 边坡位于已采场东南矿区道路西侧，该边坡长约 80m，高约 40m，坡度约 60°，坡向 90°，坡体岩性为奥陶系中统下马家沟组石灰岩，岩层倾向 120°，倾角 27°左右，为顺向坡，节理裂隙较发育。

现状条件下，XP3 发生崩塌、滑坡地质灾害可能性小，危害性小，危险性小。

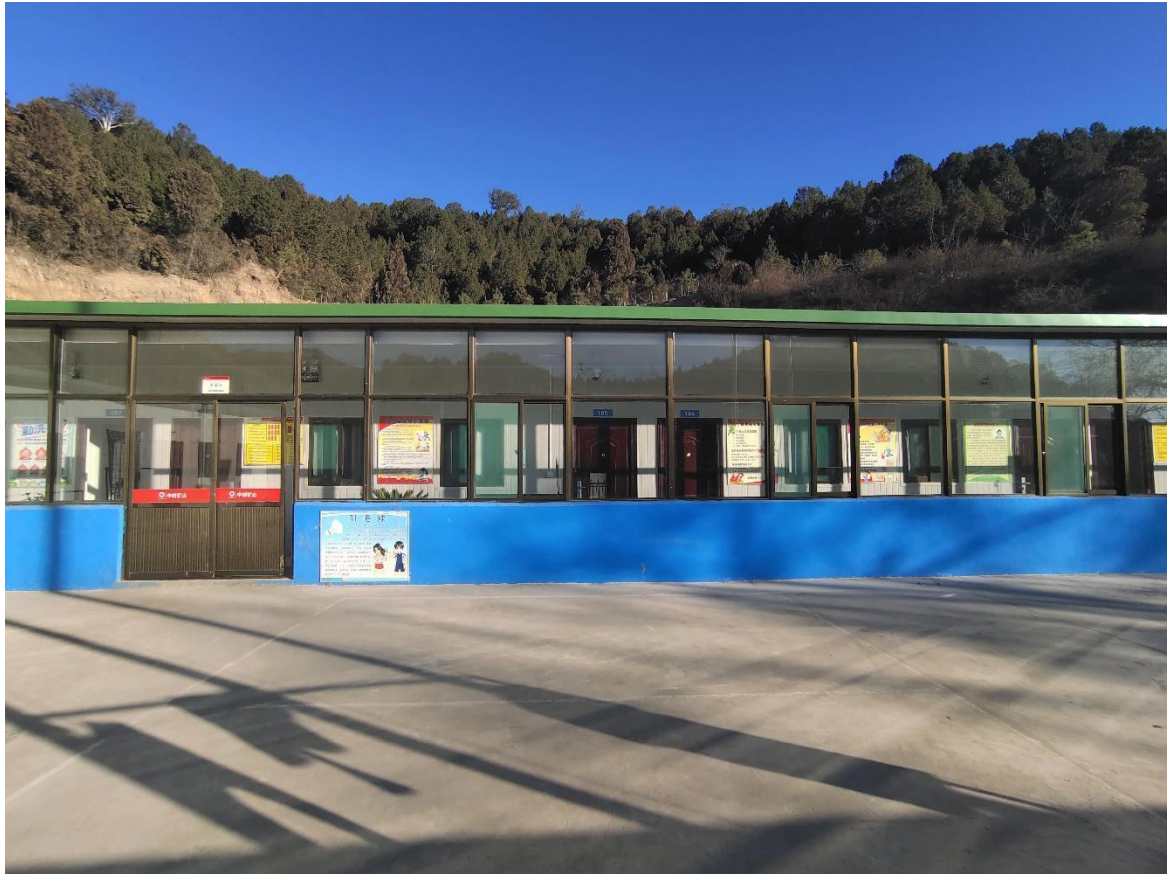
照片 5-2-4 配套设施区

配套设施区位于矿区外东南侧，与已建道路相邻，压占损毁土地面积 3.32hm²，土地利用类型为工业用地，损毁土地程度为重度，土地取得方式为租赁。配套设施区损毁土地详情见表 5-2-1。

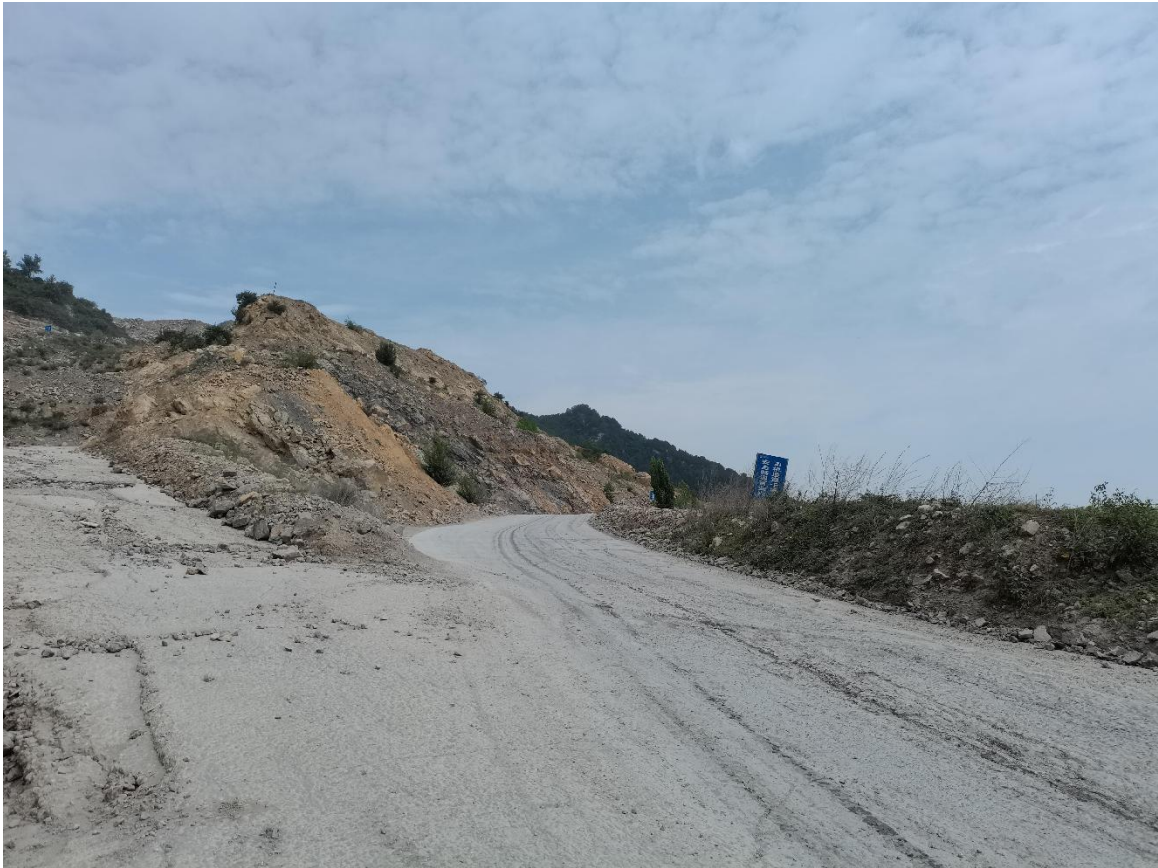
照片 5-2-5 矿山道路

由于矿山生产需要，在矿区周边修建了矿山道路。依据文水县 2021 年三调变更数据库，道路地类为采矿用地、公路用地，损毁土地面积 2.01hm²，路面材质为砂砾石路面，损毁土地程度为重度损毁，土地取得方式为租赁，租地协议见附件。已建道路损毁土地详情见表 5-2-2。

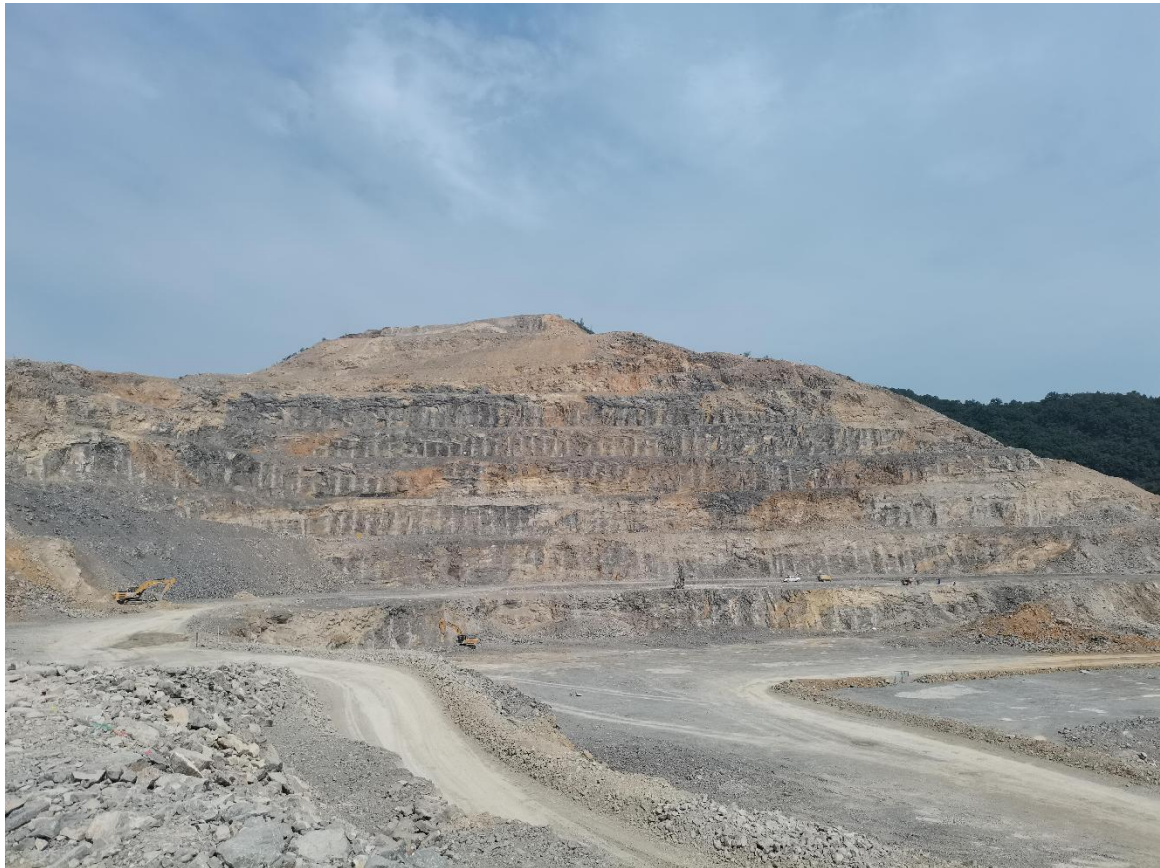
照片 5-2-6 已有采场

现矿区内中部及西部形成一露天采场，损毁土地为乔木林地、采矿用地，其中已有采场平台面积 8.44hm²，边坡面积 12.75hm²。已有采场采场南北长约 450 米，东西宽约 650 米，已有采场边坡主要坡向为东北、东南，阶段高度 15m，阶段边坡坡度 40°~70°，最底部 1540m 阶段边坡坡度较小 10°~20°。采矿使原来呈浑圆状山坡移为平台，并局部形成基岩陡壁。损毁土地程度为重度损毁。既有采场损毁土地详情见表 5-2-3。

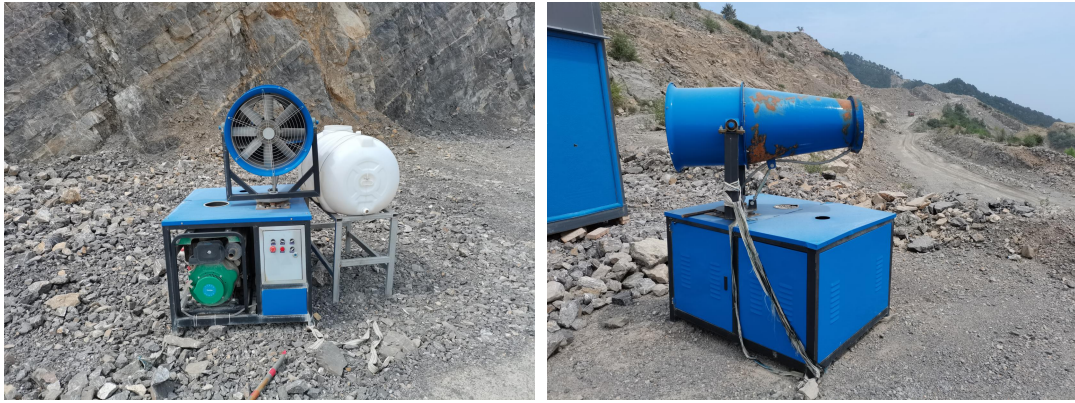
照片 5-2-7 除尘设备（雾炮）

矿石开采时凿岩穿孔、爆破等会产生粉尘污染，矿方目前配备了 1 台雾炮，在露天采场采取雾炮洒水的方式减少扬尘污染；

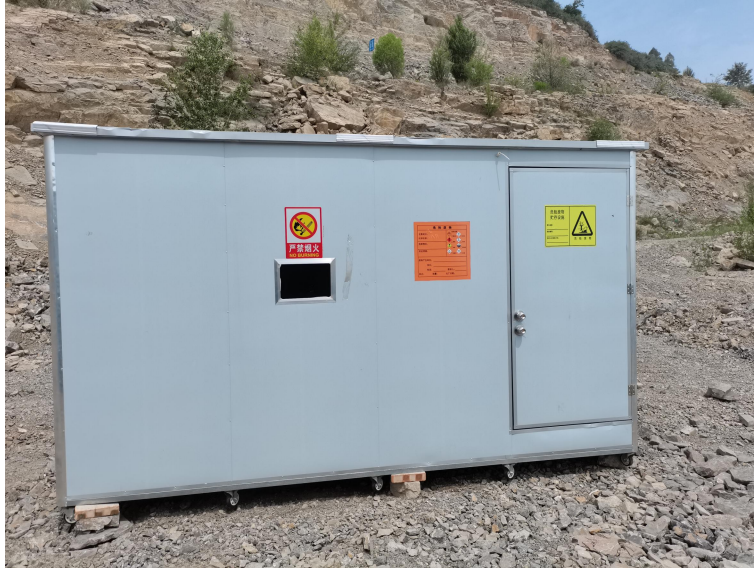
照片 5-2-8 危废暂存间

根据现场调查核实，本项目运营阶段会产生一定量的危废，主要为废矿物油（HW08）等。目前，矿方已建设专门的危废暂存间，并与具有相应危险废物处置资质的单位签订相关协议，进行处理。
