# 山西省交口县山西福斯成矿业有限公司铁矾土矿资源 开发利用和矿山环境保护与土地复垦方案

项目单位：山西福斯成矿业有限公司

编制单位：山西星辰地质勘查有限公司

编制时间：二〇二三年十一月

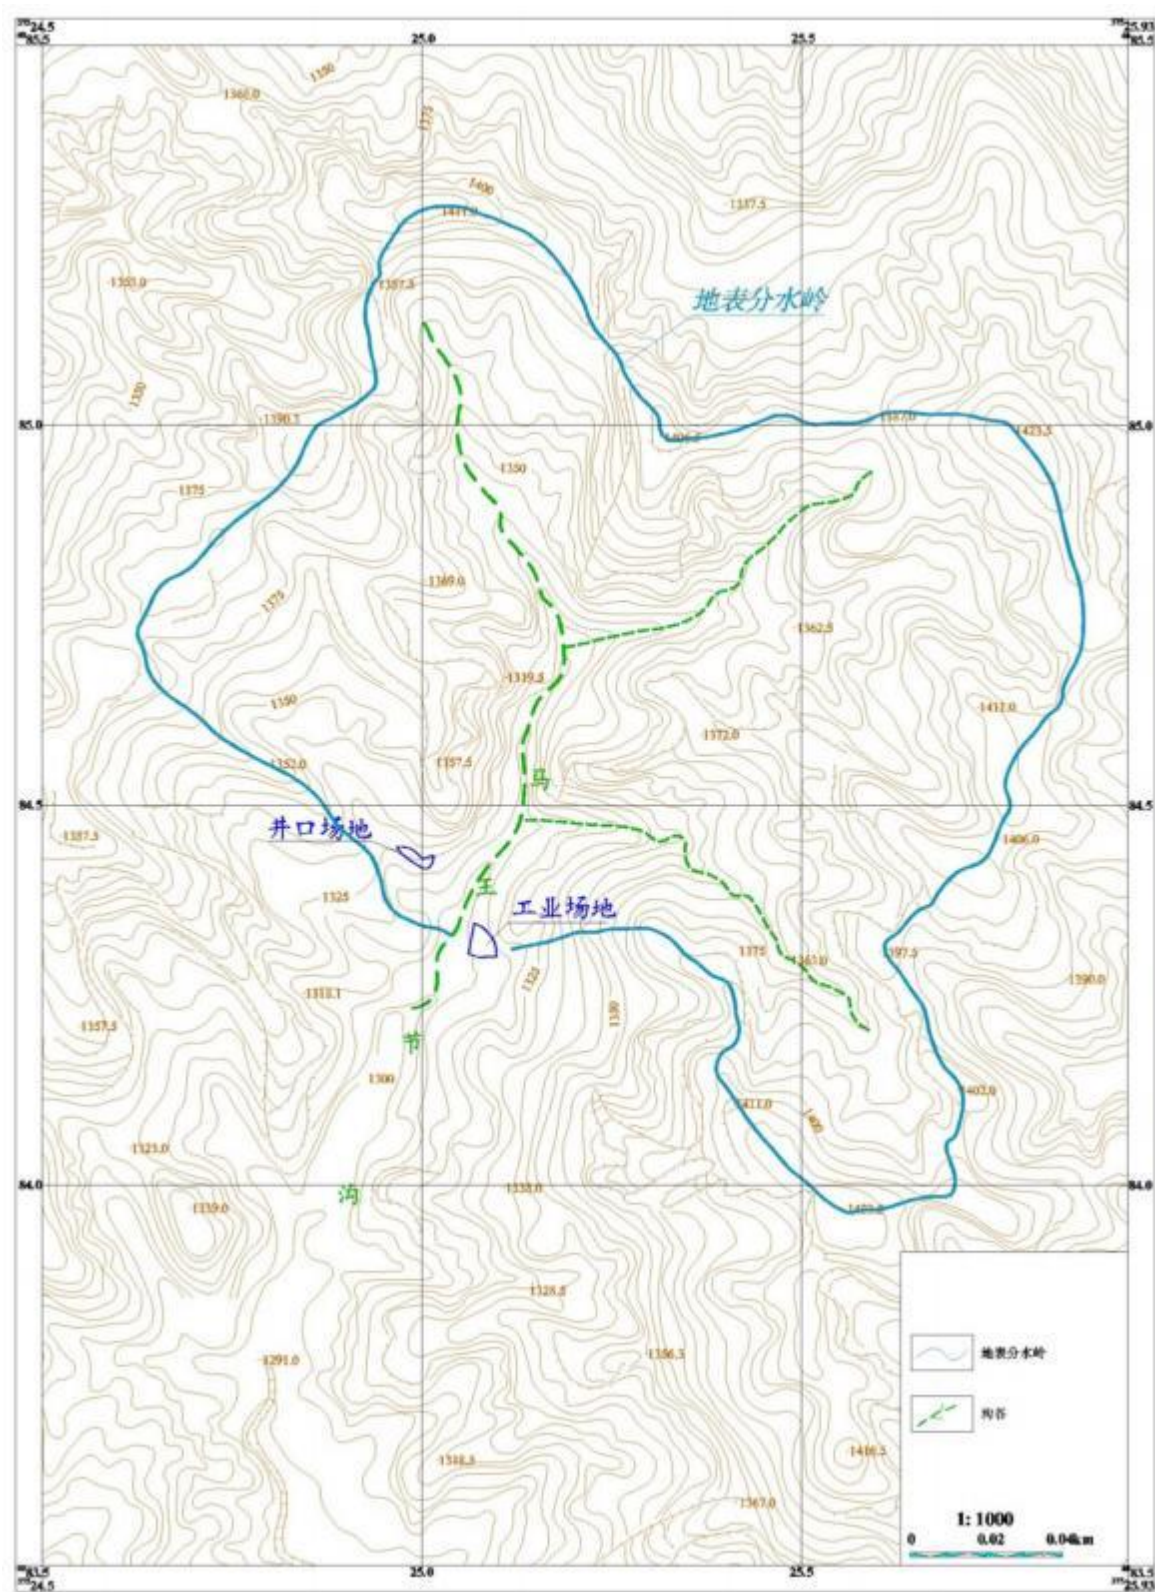
图 2-1-1 区域水系图

本区属黄河流域汾河水系，矿区内无常年性河流，最大沟谷即为马王节沟，沟谷中平时无水，仅雨季时有短暂洪水流过，地表径流条件良好，雨季洪水能迅速排出区外，水流经矿区沟谷南流最终汇入回龙河，再流入双池河，最后注入汾河 (见图 2-1-1)。

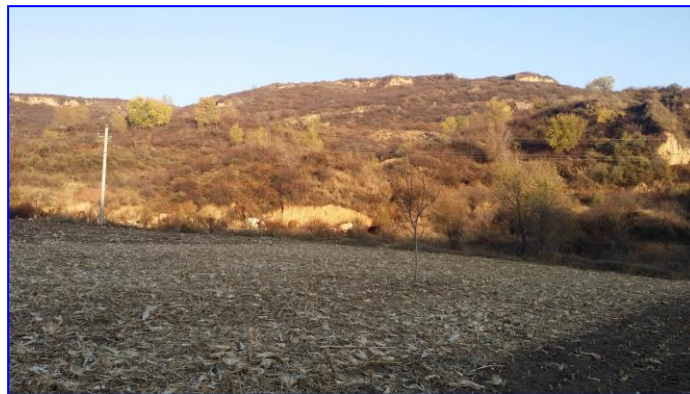
照片 2-1-1 矿区地形地貌现状(镜向 EN)

矿山未来开采区位于矿区西部，地形标高介于 1340~1390m，最大相对高差约 40m，微地貌类型为黄土梁峁（见照片 2-1-1）。

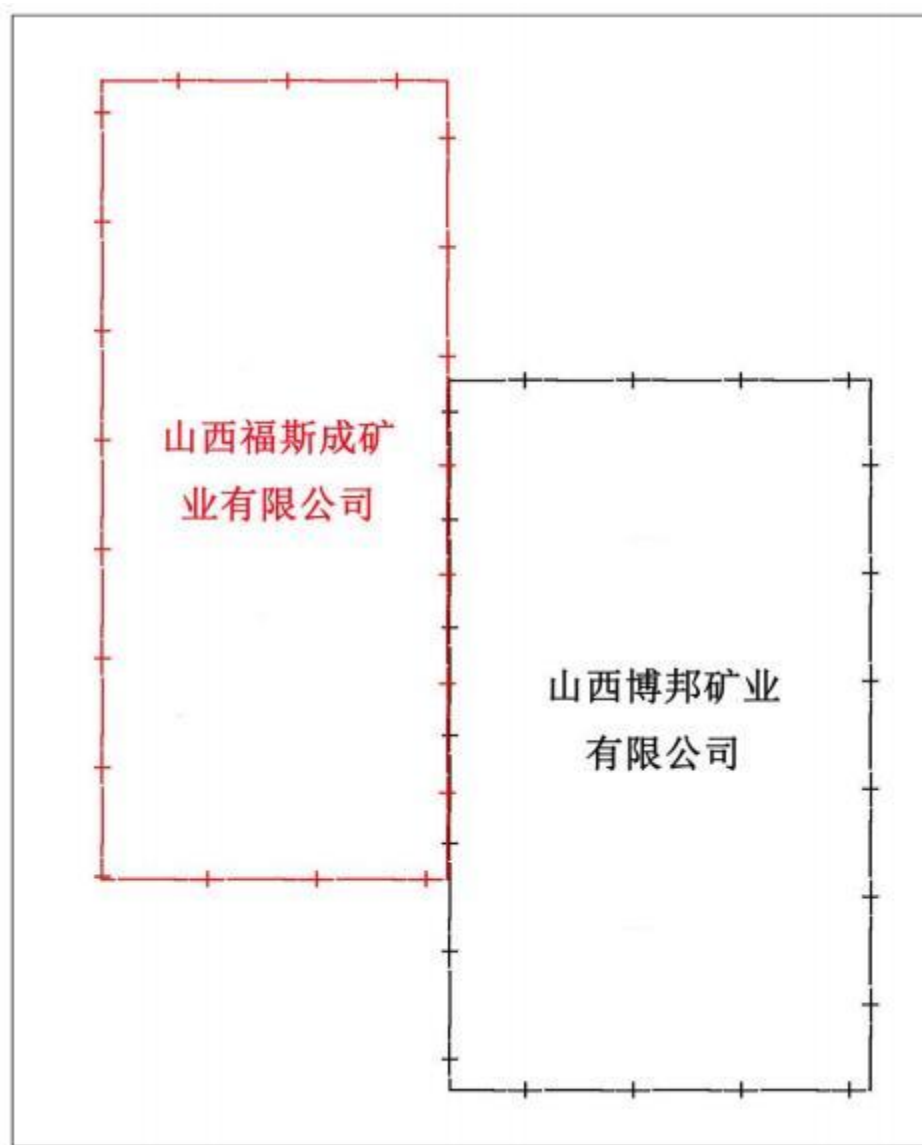
图 3-2-1 矿区及四邻关系图

本矿东部与山西博邦矿业有限公司相邻，西、南、北部无邻矿，本矿井围岩移动范围不会影响周边矿山；山西博邦矿业有限公司开采矿种为铁矾土，山西省交口县山西博邦矿业有限公司铁矾土矿地下采矿工程“主井(斜坡道)+副井(斜坡道)+风井(专用回风斜井)”开拓运输方案、井下采用房柱法采矿，生产规模为 30 万 t/年铁矾土矿石，为基建矿山，井下无采空区无积水。交口县山西福斯成矿业有限公司铁矾土矿与山西博邦矿业有限公司铁矾土矿采矿范围相距 564m，两矿区之间留设有大于 564m 的保安岩柱，且岩移界线均在各自的矿界内，互相之间没有任何影响。四邻关系详见下图。

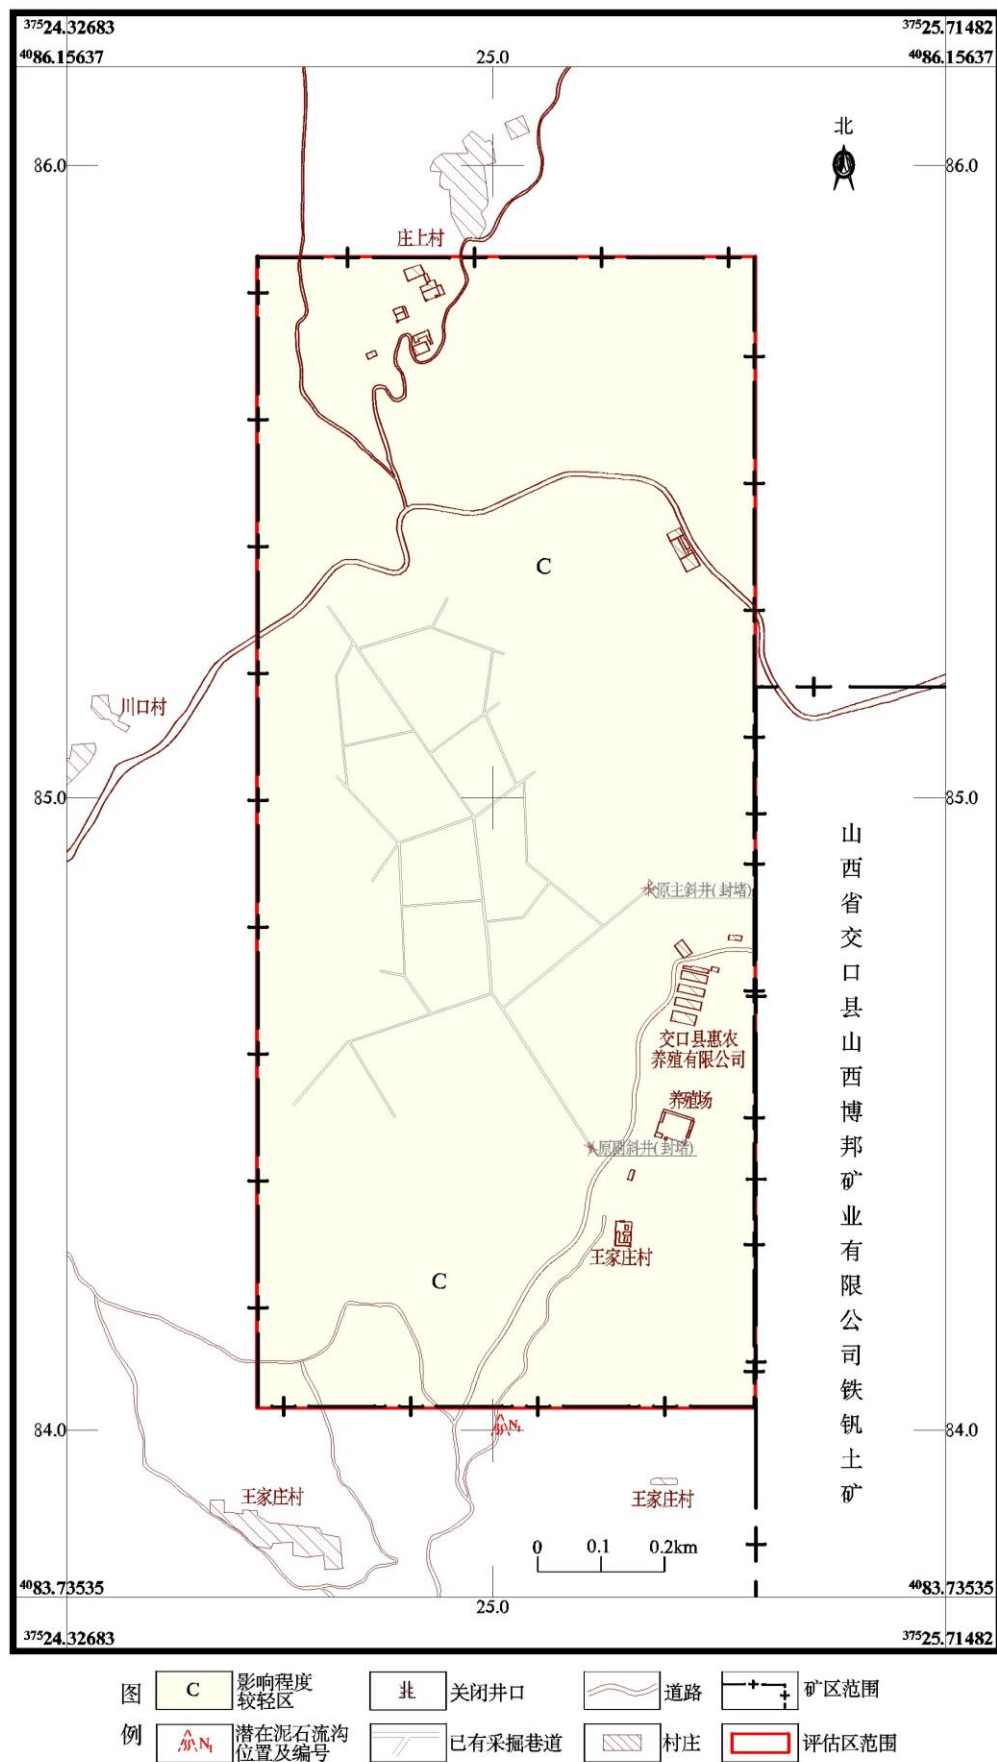
综上所述，评估区没有形成采空区，未发现地裂缝、地面塌陷；现状存在 1 条潜在泥石流沟。对照《编制规范》附录 E，表 E.1 矿山地质环境影响程度分级表，现状条件下，评估区地质灾害危害程度分为较轻区（表 8-2-1、图 8-2-1）。

图 8-2-1 地质灾害（隐患）现状评估分区图

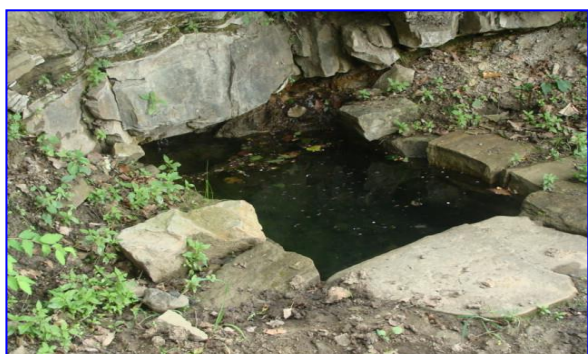
庄上村泉水：位于评估区东北 210m 外，庄上村东北约 500m 处（见照片 8-2-5～照片 8-2-6），地理坐标为  $X=4086062.253$ ， $Y=37525424.034$ ，泉水出露标高 1302m，流量为  $0.0032\text{m}^3/\text{s}$  左右，出露于沟谷底部，含水层为石炭系上统太原组二段底部  $K_2$  砂岩，为裂隙下降泉。村民生产生活用水来源于泉水，泉水水位及流量随季节性变化明显，但基本能够满足该村生产、生活用水要求。

照片 8-2-5 庄上村供水泉旧照(镜向 N)

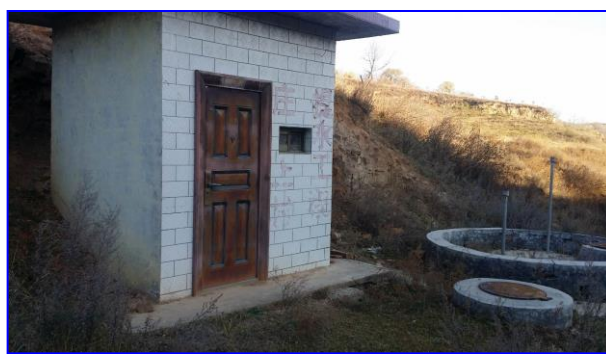
照片 8-2-6 庄上村泉水及蓄水池现状(镜向 ES)

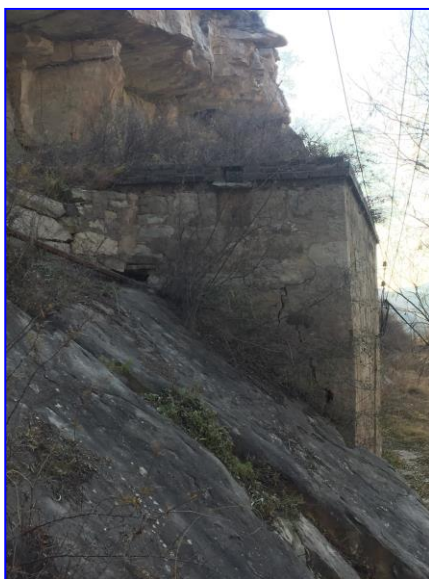
王家庄村泉水：位于评估区南 535m 外，王家庄村南约 55m 处（见照片 8-2-7），地理坐标为  $X=4084228.030$ ， $Y=37525205.884$ ，泉水出露标高 1318m，流量为  $0.0035\text{m}^3/\text{s}$  左右，出露于沟谷下部，含水层为石炭系上统太原组二段底部  $K_3$  砂岩，属于裂隙下降泉。王家庄（包括穆家渠等自然村）村民生产生活用水 4 年前来源于泉

照片 8-2-7 王家庄村泉水及蓄水池(镜向 NE)

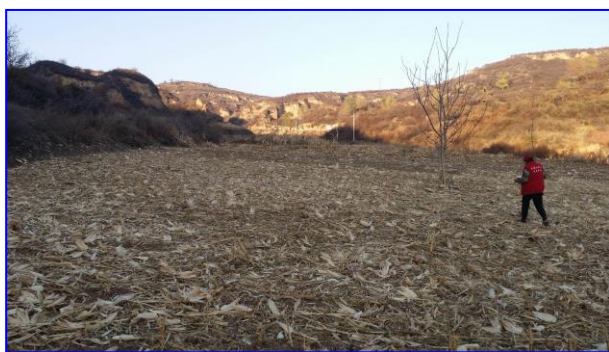
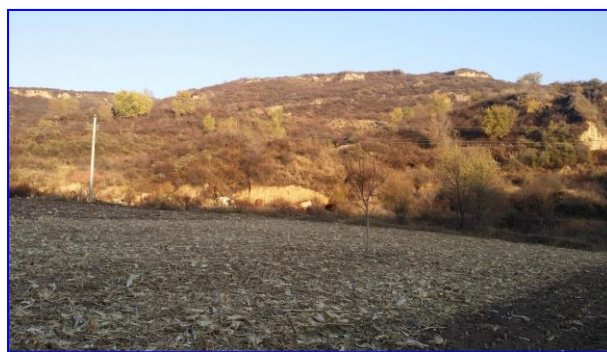
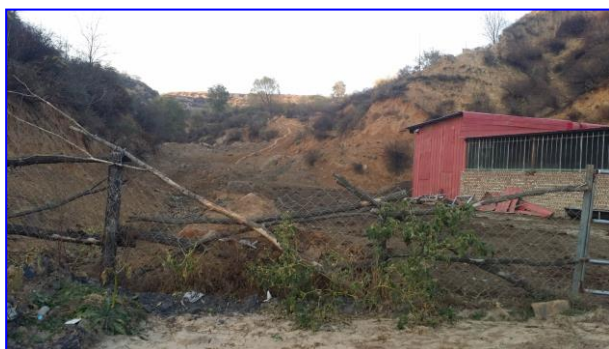
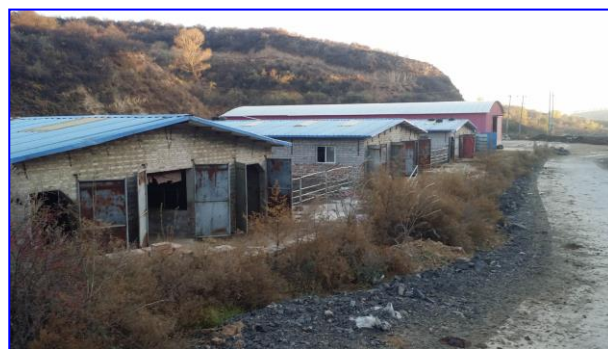
根据野外调查访问及矿方提供资料，该矿自 2007 年取得采矿证以来，仅在 2009～2010 年掘进了主、副斜井及部分巷道进行探矿作业，一直未进行过开采及基建等活动，多年来处于停产状态，废弃主、副斜井井口已封堵填埋多年，现井口等不见踪迹，已自然丰郁或已成为当地老百姓修建养殖场的场地，现场无本矿地面建（构）筑物及其建筑、生活垃圾等，马王节沟主沟谷沟底及沟坡平缓地带分布耕地（见照片 8-2-8～照片 8-2-11）。现该矿对该区域地形地貌景观影响与破坏程度较轻。

照片 8-2-8 评估区地形地貌景观(镜向 N)

照片 8-2-9 评估区地形地貌景观现状(镜向 EN)

照片 8-2-9 废弃主斜井场地地貌景观(镜向 NW)

照片 8-2-10 废弃场地地貌景观(镜向 SE)

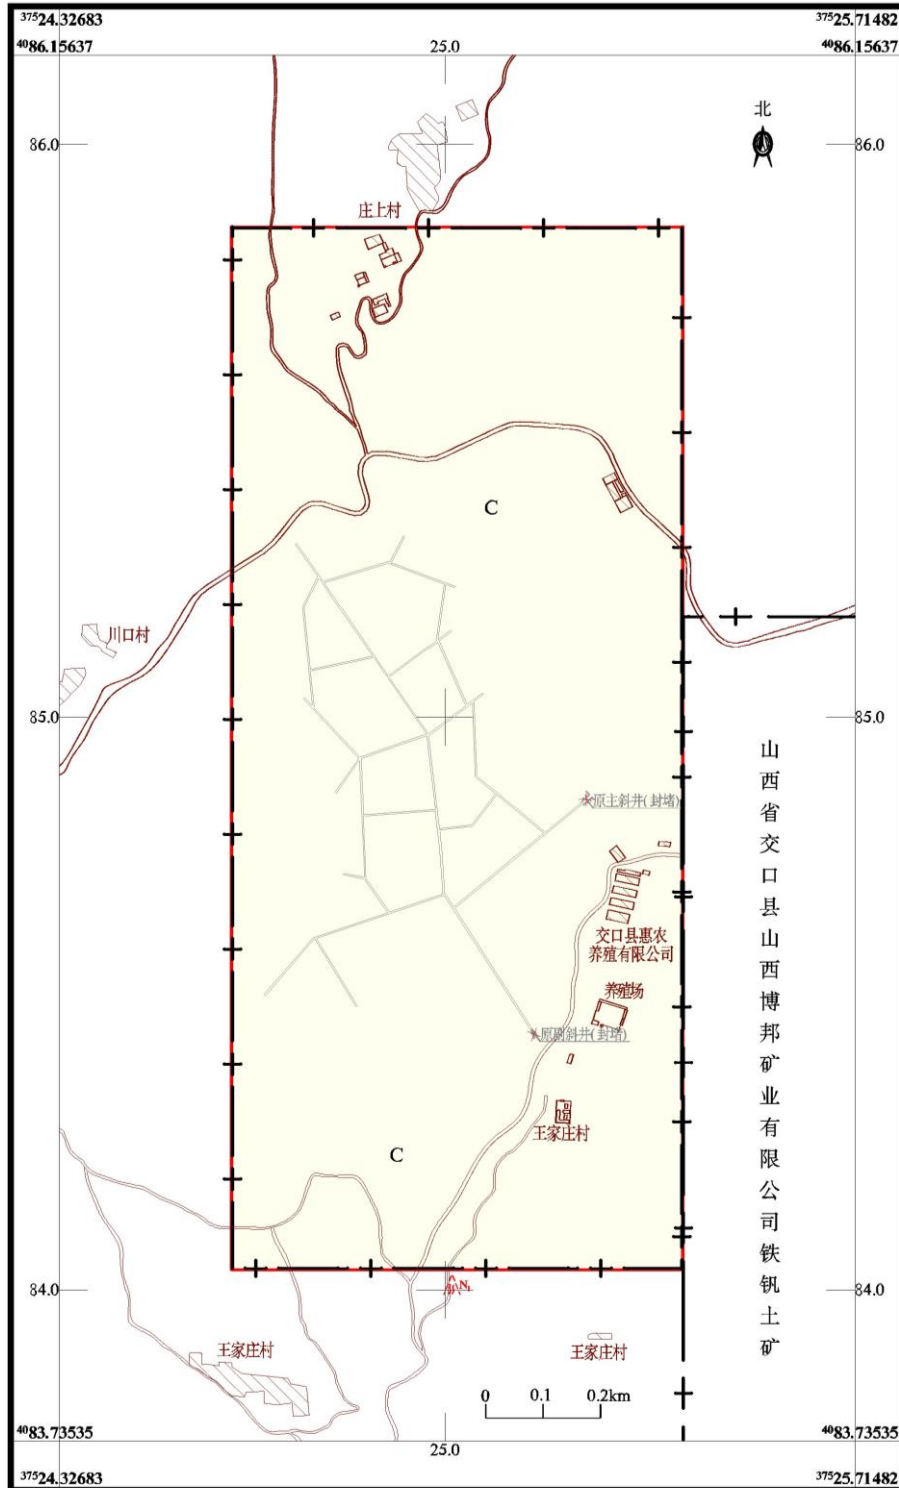
图 8-2-3 地形地貌景观破坏程度现状评估分区图

| 分区 | 分布位置 | 代码 | 面积<br>(hm <sup>2</sup> ) | 占比 | 分区说明 |
|---|---|---|---|---|---|
| 较轻 | 评估区 | C | 143.50 | 100 | 评估区内本矿未进行地面工程建设及采矿活动，对地貌景观破坏程度较轻。 |

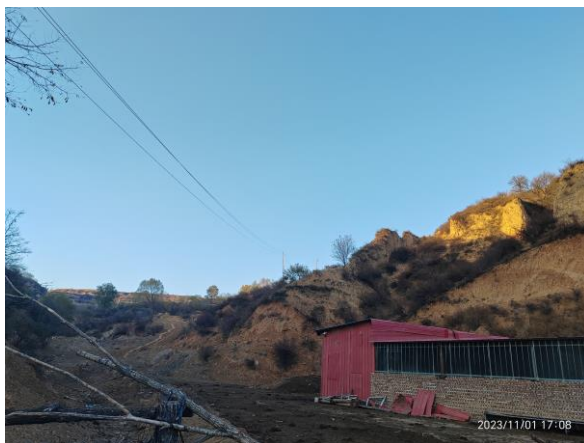
该矿自 2007 年取得采矿证以来，仅在 2009~2010 年掘进了主、副斜井，未进行过开采及基建等活动，原废弃井口目前已封堵，经调查，原井口处人工扰动遗址已自然恢复，目前已被用作养殖场等用地。鉴于该井口处实际由原村居民利用，暂无法明确后期不再使用后的恢复责任，故主井井口处生态恢复工程量和费用按井口用地生态管护费用计列生态恢复费用中。

照片 8-2-11 原主井井口处养殖利用

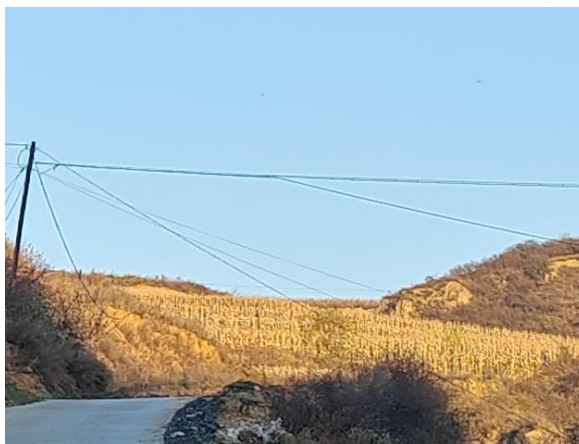
进行探矿作业，未进行过开采及基建等活动，原井口均已封闭多年，原副井处于矿区中部，原位已修整为耕地多年，交口县自然资源局提供的 2022 年度、2021 年度国土变更数据库中数据核实，均已变更为耕地。现状为农田植被，调查时已收割，前作作物为玉米。目前已由多年前城镇（工矿）生态系统转为农田生态系统，土壤结构、植被结构均逐步恢复中。

照片 8-2-12 原副井井口处现状

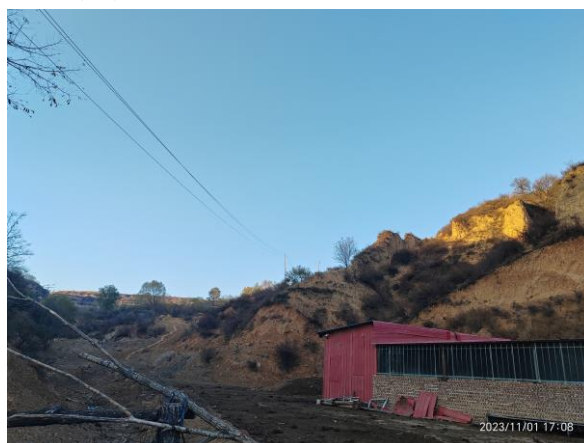
原主井位于中东部，拟设工业场地北部沟谷中，调查井口已封闭，井口处已被当地居民于 2022 年底利用为养殖场地。目前井口场地已由多年前城镇（工矿）生态系统转为城镇生态系统，基本覆盖原矿山基建痕迹。鉴于该井口处实际由原村居民利用，暂无法明确后期不再使用后的恢复责任，故主井井口处生态恢复工程量和费用按井口用地生态管护费用计列生态恢复费用中。

照片 8-2-13 原主井井口处现状

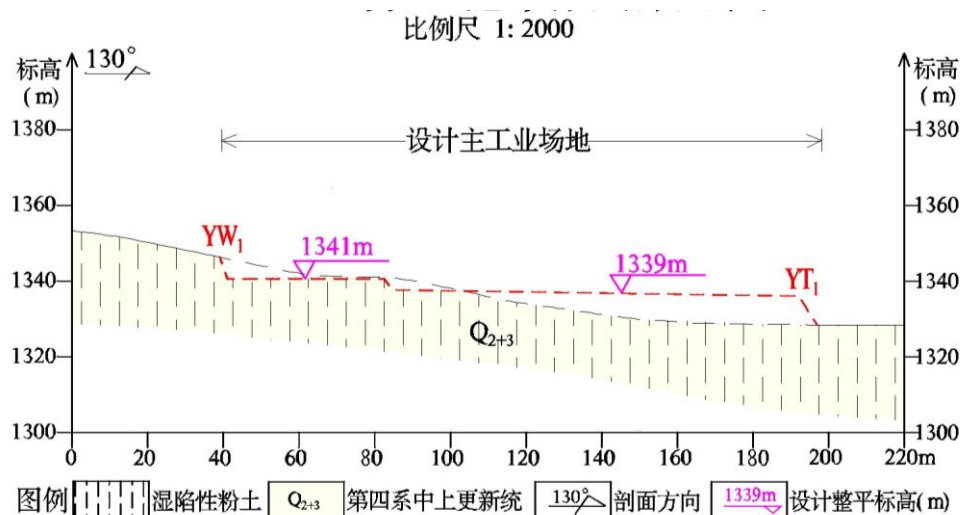
图 8-3-1 设计主工业场地挖填方剖面图

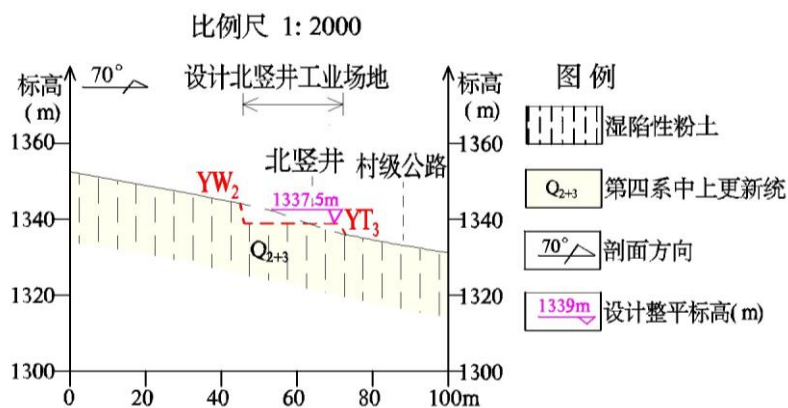
高 4.5m、宽约 50m 的挖方边坡(YW<sub>2</sub>、图 8-3-2)，该挖方边坡脚距设计井口最近 7m；在东部形成最大填方高 2.5m、宽约 45m 的填方边坡(YT<sub>3</sub>、图 8-3-2)，该填方边坡顶距设计建筑最近 8m 左右。该区域地表主要为第四系中上更新统粉土、粉质粘土，下伏岩体倾向南西，倾角 5~7°，近水平，与坡向反向或大角度斜交；预测工程建设引发或加剧崩塌、滑坡地质灾害的可能性小，直接经济损失小于 100 万元，危害程度小，地质灾害危险性小。

图 8-3-2 设计北风井工业场地挖填方剖面图

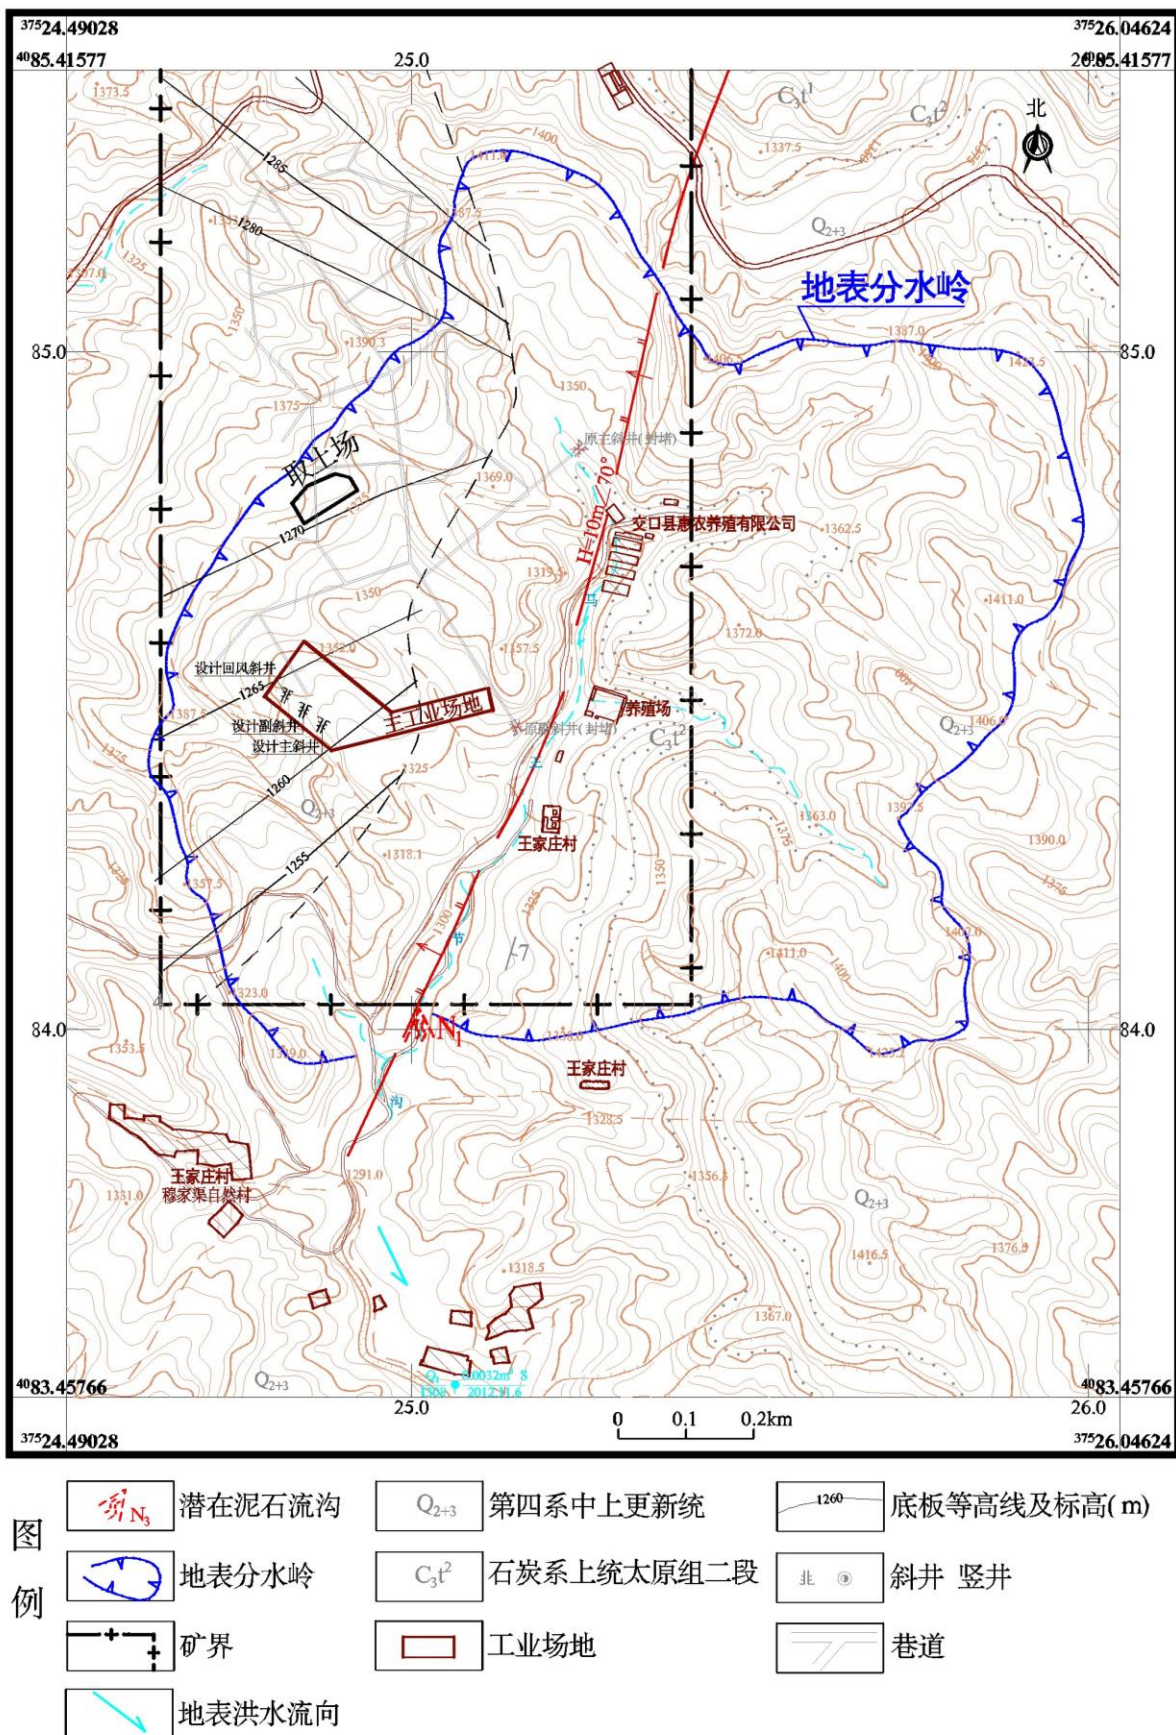
依据 DZ/T0220-2006《泥石流灾害防治工程勘查规范》附录 G 中泥石流沟易发程度数量化评分表 G.1（表 8-3-3）对沟谷进行判定，马王节沟  $N_1$  易发程度量化后数值为 81 分（表 8-2-4），对照附录 G 表 G.3，马王节沟  $N_1$  属轻度易发泥石流沟谷。

图 8-3-3 马王节沟 N<sub>1</sub> 潜在泥石流沟示意图

N<sub>1</sub> 马王节沟下游沟中有耕地、村级公路、行人、车辆等,未来沟域范围内矿层采深 50~118m,平均采厚 1.45m,采深采厚比 34~81,地面变形较轻~较严重,发育程度弱。预测评估未来采矿可能引发或加剧马王节沟 N<sub>1</sub> 泥石流地质灾害,对耕作人、村级公路、行人、车辆等构成威胁的可能性小~中等,直接经济损失小于 100 万元,危

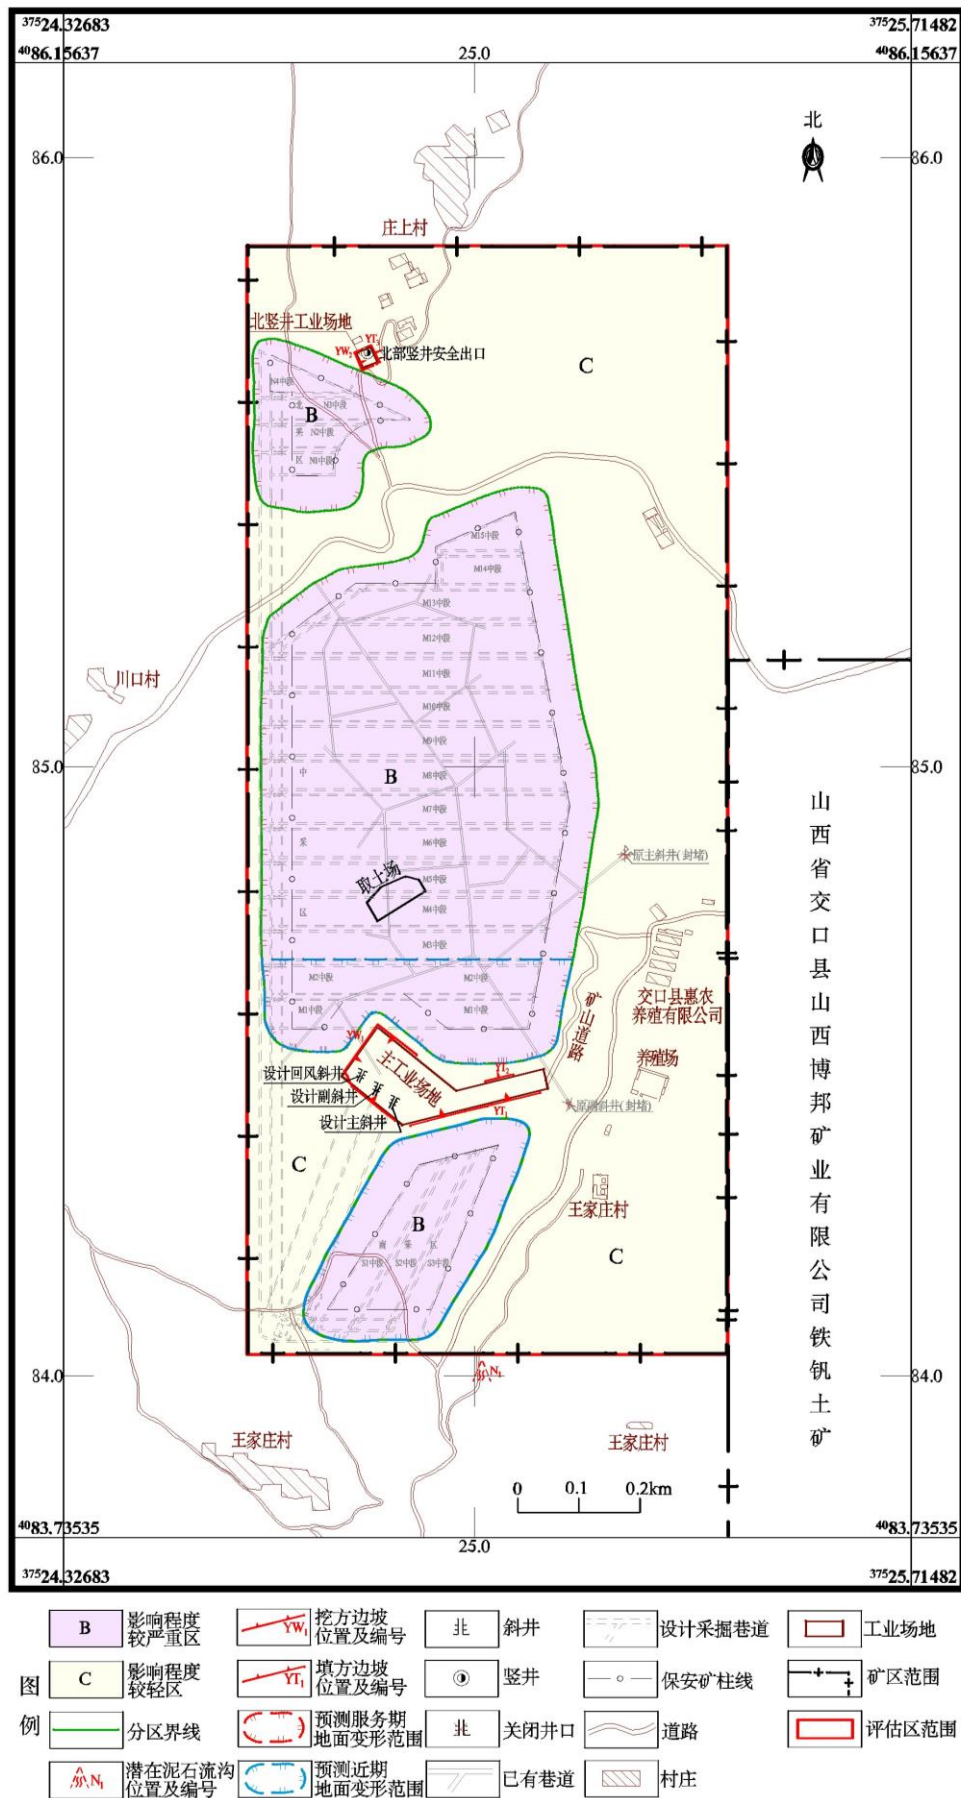
影响较严重区：分布于采空影响区，面积 56.39hm<sup>2</sup>，占评估区总面积的 39.30%，预测采矿对开采矿层之上碎屑岩夹碳酸盐岩类岩溶裂隙含水层结构影响或破坏程度较严重。

图 8-3-6 服务期含水层影响或破坏程度预测评估分区图

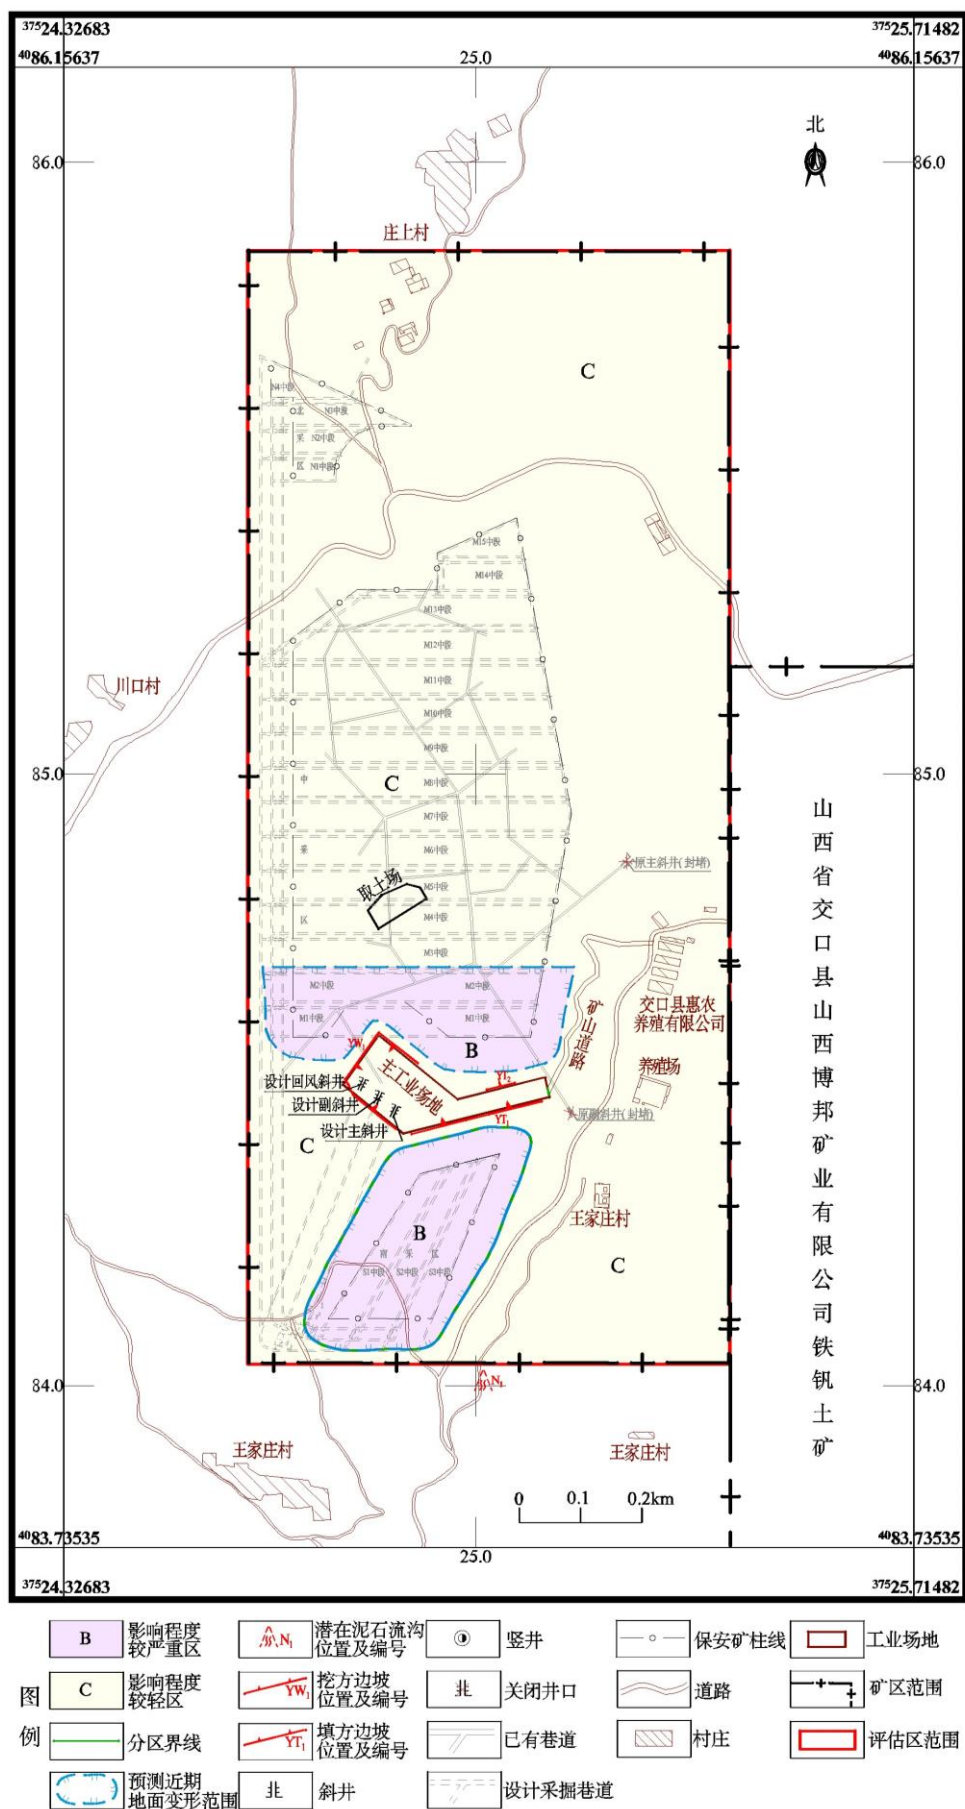
影响较严重区：分布于近期采空影响区，面积  $15.53\text{hm}^2$ ，占评估区总面积的 10.82%，预测近期采矿对开采矿层之上碎屑岩夹碳酸盐岩类岩溶裂隙含水层结构影响或破坏程度较严重。

图 8-3-7 近期含水层影响或破坏程度预测评估分区图

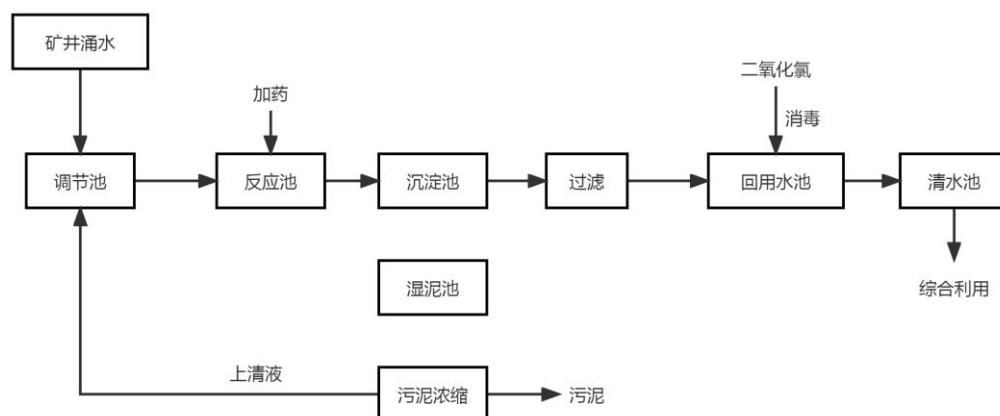
事故情况下，本矿井井下涌水全部送往调节池（100m<sup>3</sup>）暂存，待运转正常后进入处理站处理。

图8-3-10 矿井水处理工艺流程图

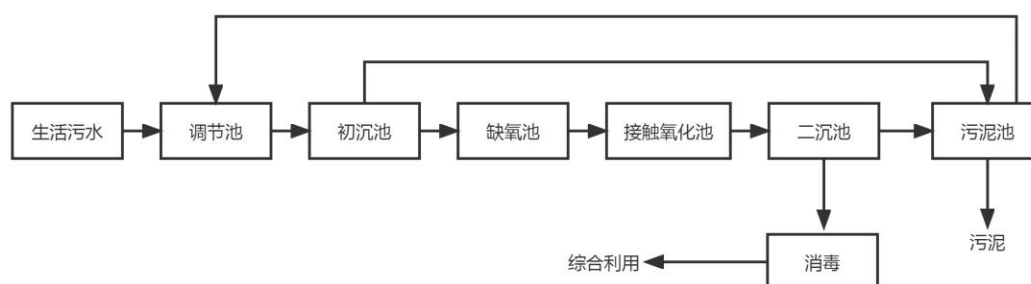
本项目设旱厕，集中粪便由农民做农肥使用。办公生活区污水产生量为 10.01m<sup>3</sup>/d，主要为食堂废水、洗浴废水和职工日常洗漱废水。根据环评报告，该矿建设一座生活污水处理站，采用 WSZ-AO-0.5 型一体化地理式生活污水处理装置处理，污水处理能力为 0.5m<sup>3</sup>/h（12m<sup>3</sup>/d），采用 A/O 法+消毒处理工艺，污染物去除率 COD：>85%；BOD<sub>5</sub>：>90%；SS：>85%。经地理式一体化生活污水处理装置处理后，达到《城市污水再生利用城市杂用水水质标准》（GB/T 18920-2002）中道路清

图8-3-11 生活污水处理工艺流程图

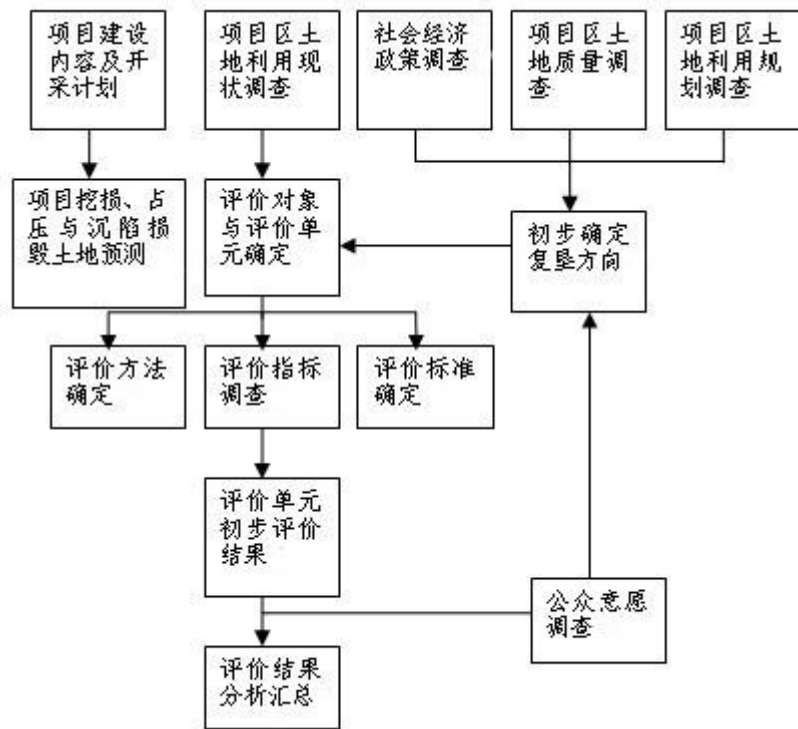
图 9-3-1 土地适宜性评价技术路线图

土地复垦适宜性评价是在全面了解待复垦区土地自然属性、社会经济属性和土地损毁情况等的前提下，从土地利用的要求出发，通过分析不同类型土地的特点，了解土地各因子在生态环境中互相制约的内在规律，全面衡量复垦为某种用途土地的适宜性及适宜程度。本方案土地复垦适宜性评价技术路线如图 9-3-1 所示。

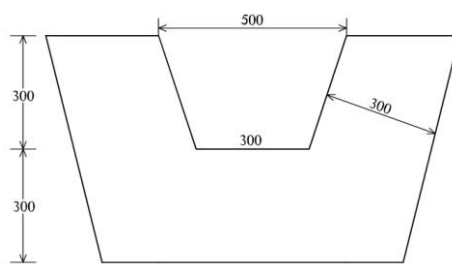
(3) 技术方法：YT<sub>1</sub> 填方边坡坡宽约 220m，坡高 2~6m，坡度 45~55°，采取在边坡前缘修筑护堤，长 220m，内侧直立，外侧坡比 1:0.25，底宽 1.0m，顶宽 0.5m，高 2~6m，地下 0.5-1m，采用 M7.5 浆砌石砌筑；坡脚或坡顶处边缘修截排水沟，长 450m，截排水沟过水断面为梯形，底宽 0.3m，顶宽 0.5m，深 0.3m，采用 M7.5 浆砌石砌筑，厚度 0.3m（见图 11-1-1）；

图 11-1-1 截水沟断面示意图

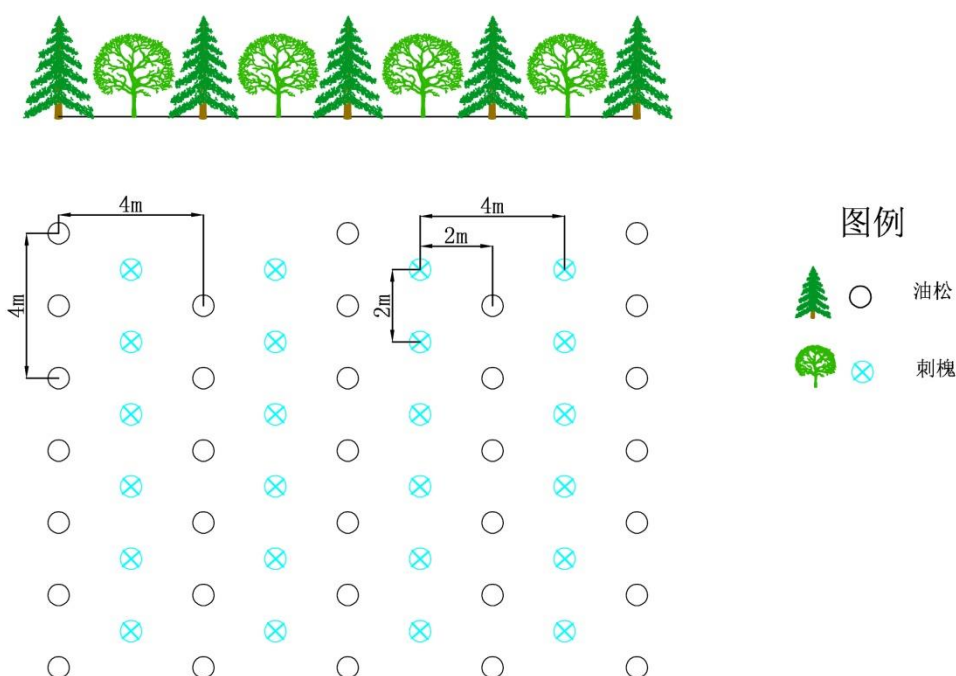
图 11-4-1 工业场地区植物配置图

| 复垦方向 | 植物名称 | 种植比例 | 植物性状 | 行×株距(m) | 种植方式 | 苗木种子规格<br>树龄/种类 |
|---|---|---|---|---|---|---|
| | 紫花苜蓿 | 1:1 | 草本 | $7.5\text{kg}/\text{hm}^2$ | 撒播 | 一级种 |
| | 无芒雀麦 | | 草本 | $7.5\text{kg}/\text{hm}^2$ | 撒播 | 一级种 |
