山西省交口县山西福斯成矿业有限公司铁矾土矿资源 开发利用和矿山环境保护与土地复垦方案

项目单位：山西福斯成矿业有限公司

编制单位：山西星辰地质勘查有限公司

编制时间：二〇二三年十一月

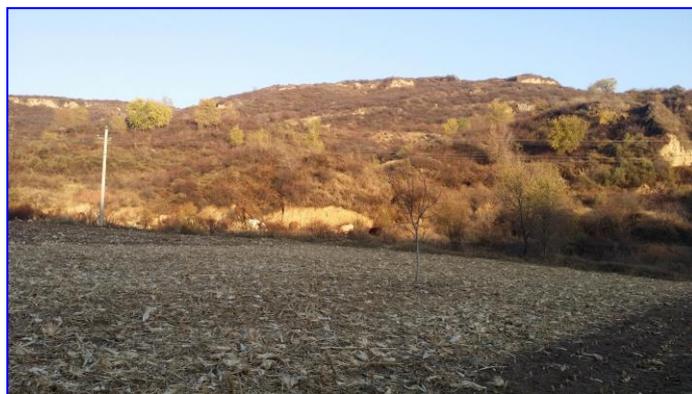
照片 2-1-1 矿区地形地貌现状(镜向 EN)

矿山未来开采区位于矿区西部，地形标高介于 1340~1390m，最大相对高差约 40m，微地貌类型为黄土梁岭（见照片 2-1-1）。

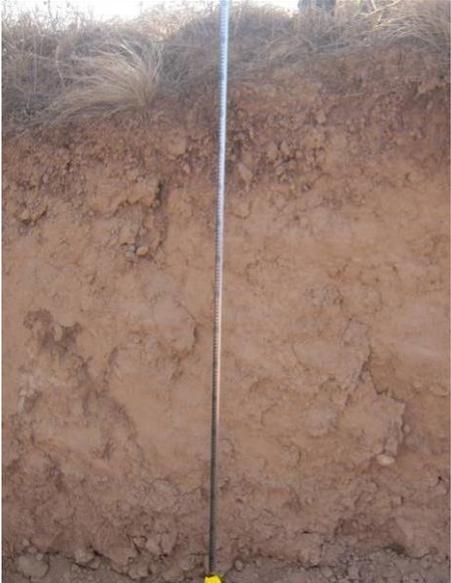
土壤类型	黄绵土
	权属	王家庄村
	地类	旱地
	图斑编号	0011
	种植作物	主要农作物有：玉米、谷子、大豆、薯类等

耕地土壤剖面 2023 年 11 月采自项目区王家庄村-0011 号图斑，种植农作物为玉米。根据访问调查，当地耕地土体厚度约在 12-30m 左右，耕作层厚度约 16-25cm，土类为黄绵土，通透性良好，耕性良好，其剖面主要性状：

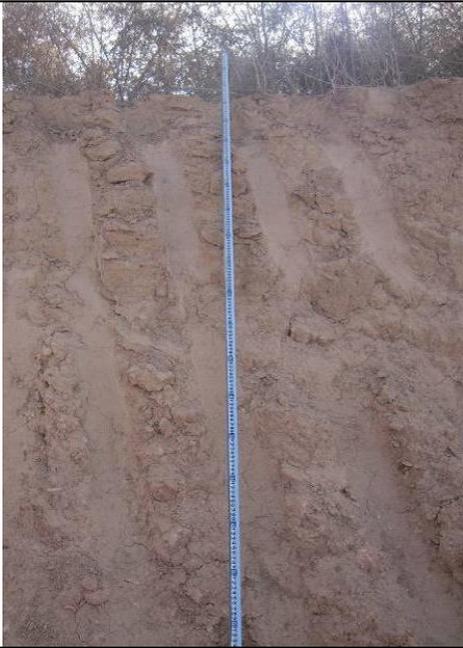
土壤类型	黄绵土
	权属	川口村
	地类	灌木林地
	图斑编号	0325
	主要植物	灌木：沙棘、酸枣、黄刺玫、荆条等

林地土壤剖面 2023 年 11 月采自川口村-0325 号林地，树种为沙棘、酸枣、黄刺玫、荆条等，下部着生白羊草和各种蒿草，其剖面主要性状：

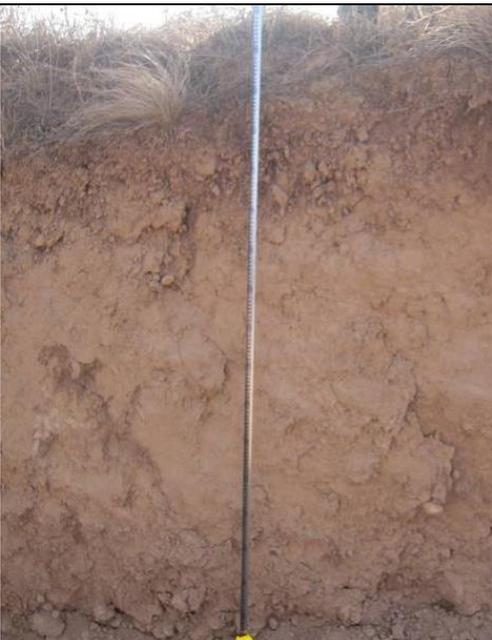
土壤类型	黄绵土
	权属	川口村
	地类	其他草地
	图斑编号	0063
	主要植物	白羊草及各种蒿草为主。

草地土壤剖面 2023 年 11 月采自项目区川口村-0063 号图斑的其他草地，多处于坡面，土层厚度约 6-34m，土壤通透性较好，保水保肥能力较差，总体肥力较低。其剖面主要性状：

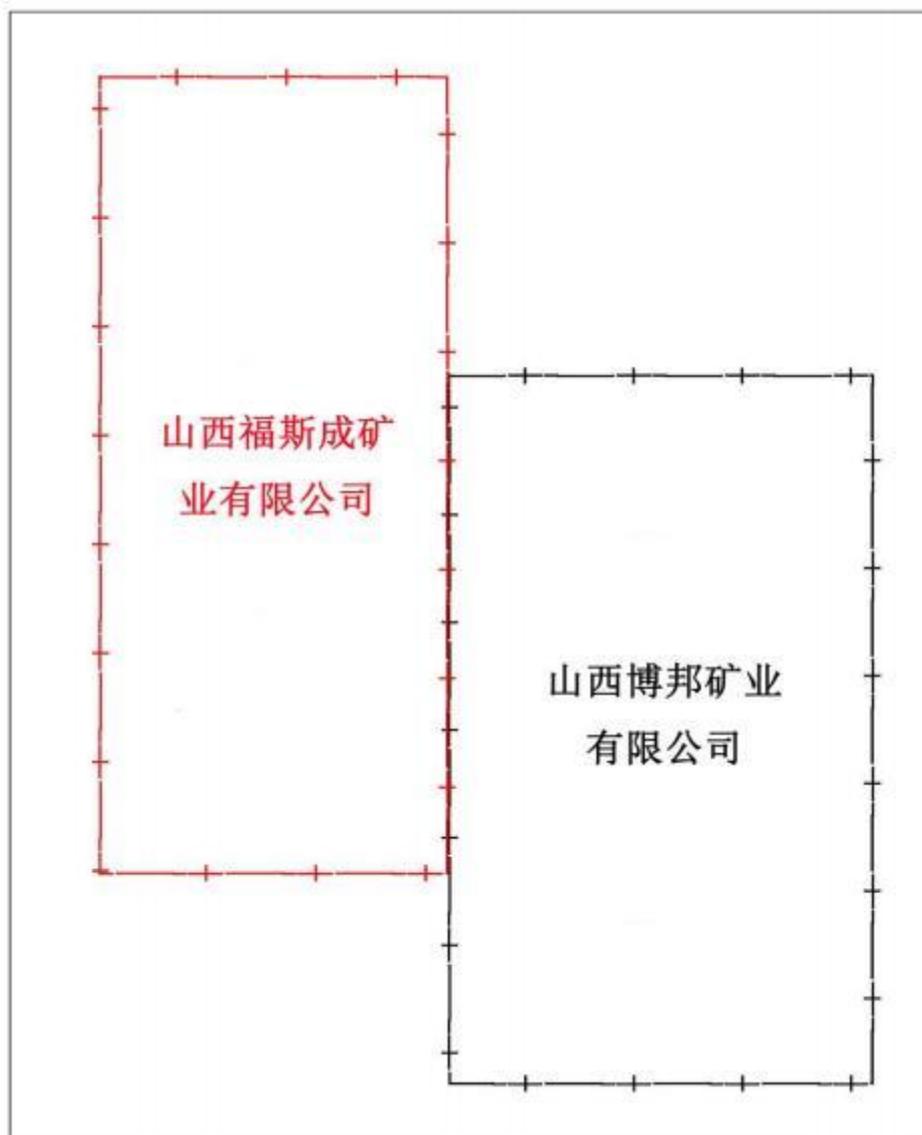
图 3-2-1 矿区及四邻关系图

本矿东部与山西博邦矿业有限公司相邻，西、南、北部无邻矿，本矿井围岩移动范围不会影响周边矿山；山西博邦矿业有限公司开采矿种为铁矾土，山西省交口县山西博邦矿业有限公司铁矾土矿地下采矿工程“主井(斜坡道)+副井(斜坡道)+风井(专用回风斜井)”开拓运输方案、井下采用房柱法采矿，生产规模为 30 万 t/年铁矾土矿石，为基建矿山，井下无采空区无积水。交口县山西福斯成矿业有限公司铁矾土矿与山西博邦矿业有限公司铁矾土矿采矿范围相距 564m，两矿区之间留设有大于 564m 的保安岩柱，且岩移界线均在各自的矿界内，互相之间没有任何影响。四邻关系详见下图。

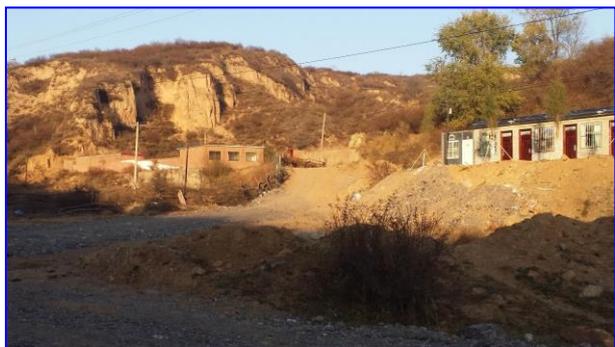
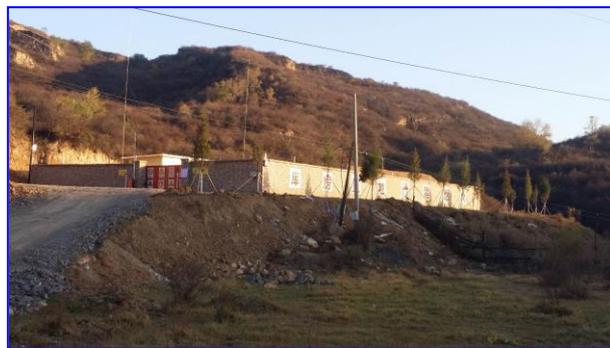
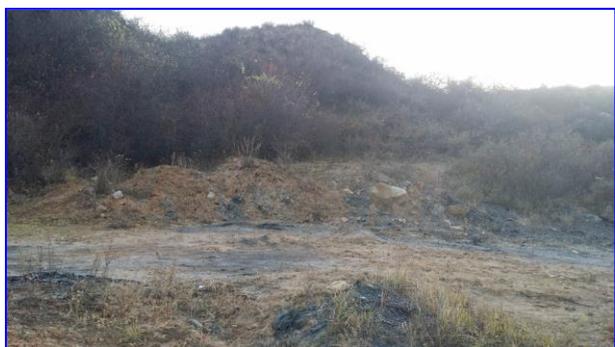
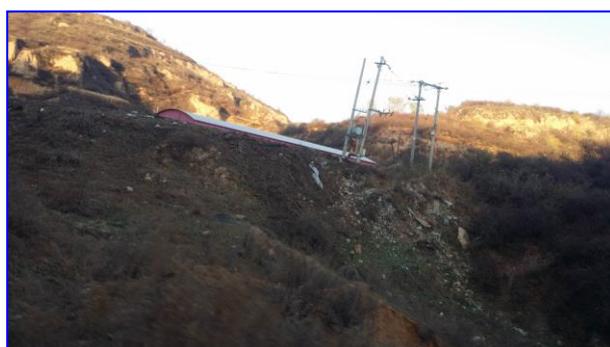
照片 8-2-1 N₁ 潜在泥石流沟现状(镜向 NE)

照片 8-2-2 N₁ 潜在泥石流沟现状(镜向 ES)

照片 8-2-3 N₁ 潜在泥石流沟现状(镜向 WN)

照片 8-2-4 N₁ 潜在泥石流沟现状(镜向 EN)

综上所述，评估区没有形成采空区，未发现地裂缝、地面塌陷；现状存在 1 条潜在泥石流沟。对照《编制规范》附录 E，表 E.1 矿山地质环境影响程度分级表，现状条件下，评估区地质灾害危害程度分为较轻区（表 8-2-1、图 8-2-1）。

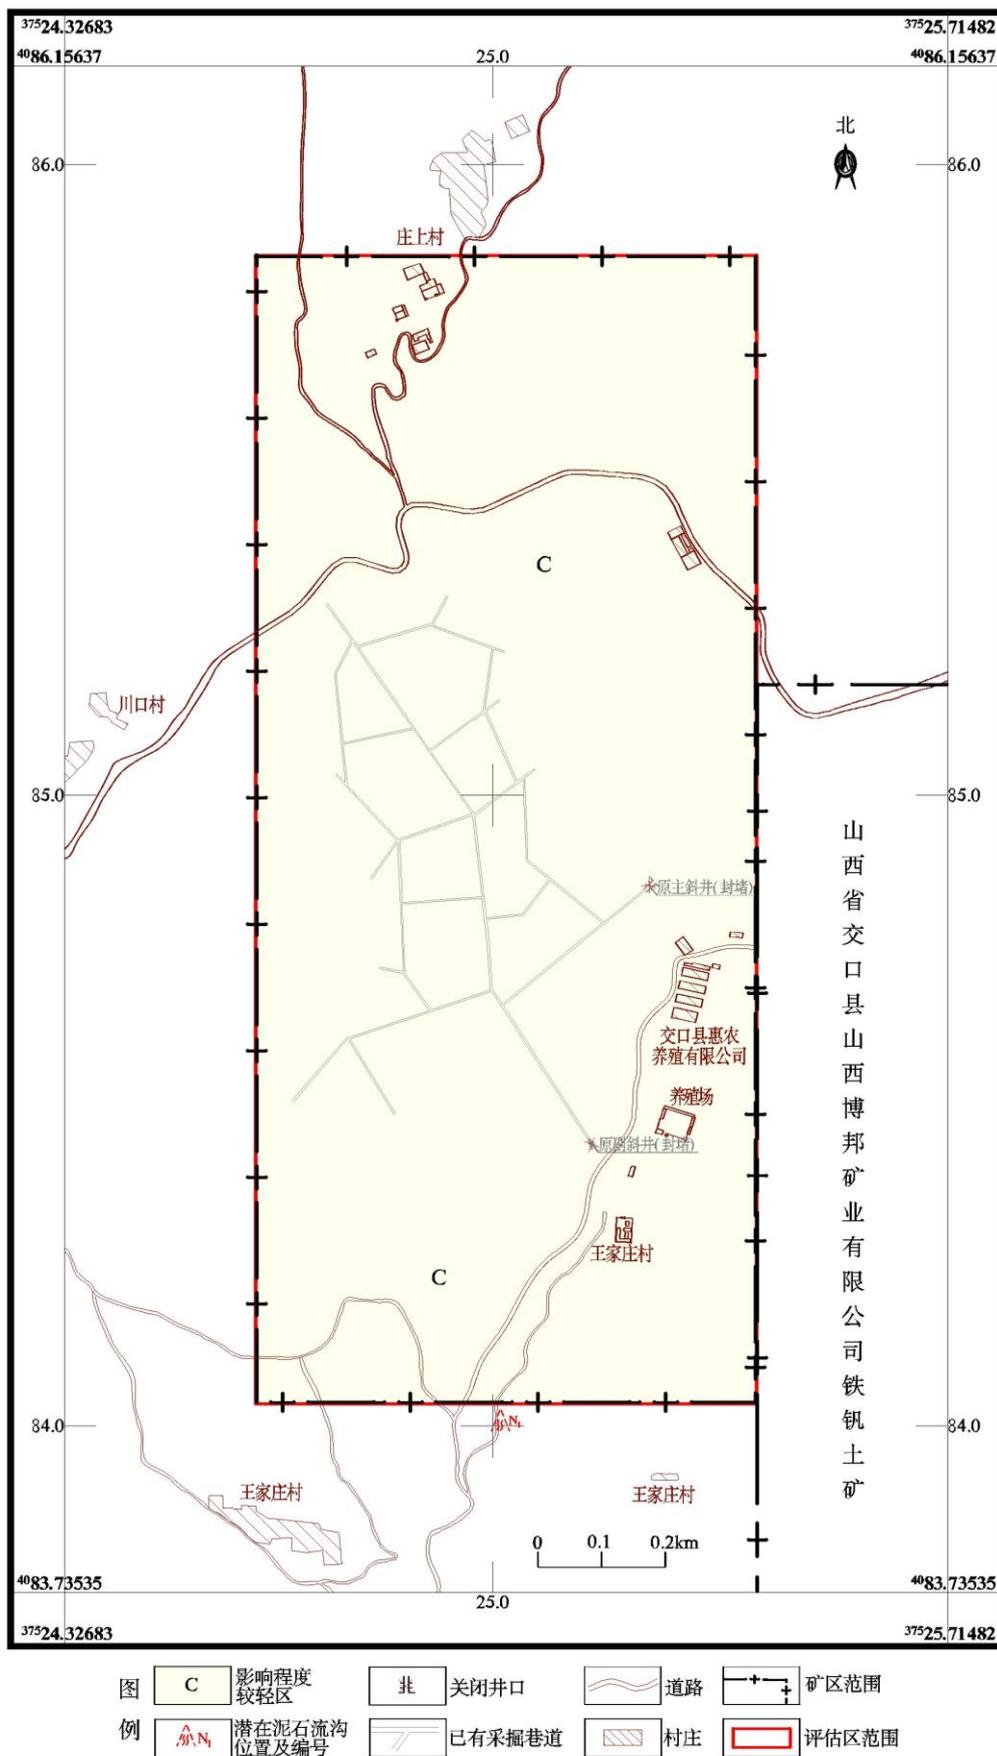
图 8-2-1 地质灾害（隐患）现状评估分区图

分区	分布位置	亚区代码	面积 (hm ²)	占百分比 (%)	分区说明
较轻	评估区	C	143.50	100	评估区没有形成采空区，未发现地裂缝、地面塌陷；发育 1 条潜在泥石流沟。现状地质灾害影响程度较轻。

较轻区：分布于评估区，面积 143.50hm²，占评估区总面积的 100%。现状评估地质灾害危险性小，影响程度较轻。

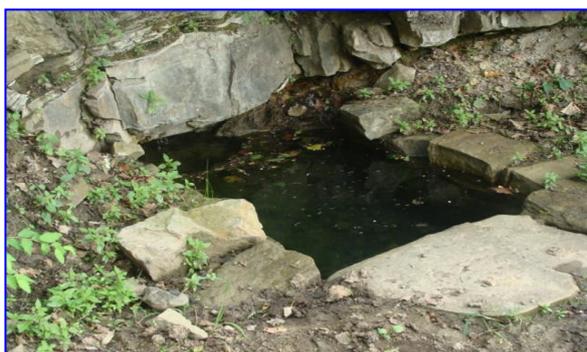
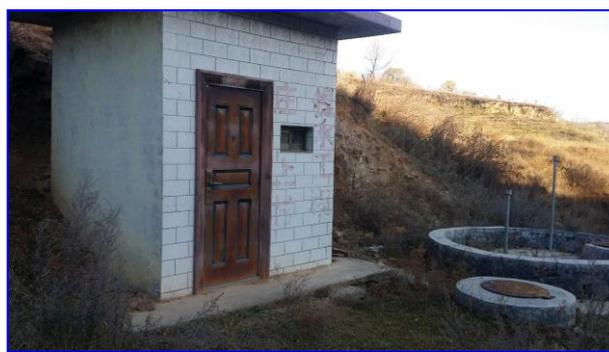
庄上村泉水：位于评估区东北 210m 外，庄上村东北约 500m 处（见照片 8-2-5～照片 8-2-6），地理坐标为 $X=4086062.253$ ， $Y=37525424.034$ ，泉水出露标高 1302m，流量为 $0.0032\text{m}^3/\text{s}$ 左右，出露于沟谷底部，含水层为石炭系上统太原组二段底部 K_2 砂岩，为裂隙下降泉。村民生产生活用水来源于泉水，泉水水位及流量随季节性变化明显，但基本能够满足该村生产、生活用水要求。

照片 8-2-5 庄上村供水泉旧照(镜向 N)

照片 8-2-6 庄上村泉水及蓄水池现状(镜向 ES)

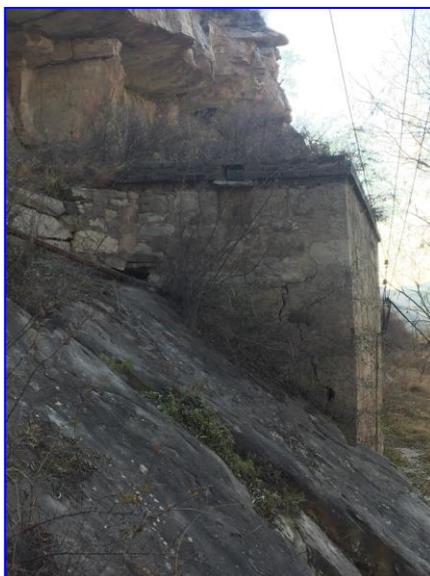
照片 8-2-7 王家庄村泉水及蓄水池(镜向 NE)

王家庄村泉水：位于评估区南 535m 外，王家庄村南约 55m 处（见照片 8-2-7），地理坐标为 $X=4084228.030$ ， $Y=37525205.884$ ，泉水出露标高 1318m，流量为 $0.0035\text{m}^3/\text{s}$ 左右，出露于沟谷下部，含水层为石炭系上统太原组二段底部 K_3 砂岩，属于裂隙下降泉。王家庄（包括穆家渠等自然村）村民生产生活用水 4 年前来源于泉

水，水量基本能够满足该村生产、生活用水要求。从 2019 年以来村民生产生活用水主要来源于奥灰岩溶深井水，水井位于王家庄村南 1km 外的陈家峪村，距本矿南边界 1.3km 以上。

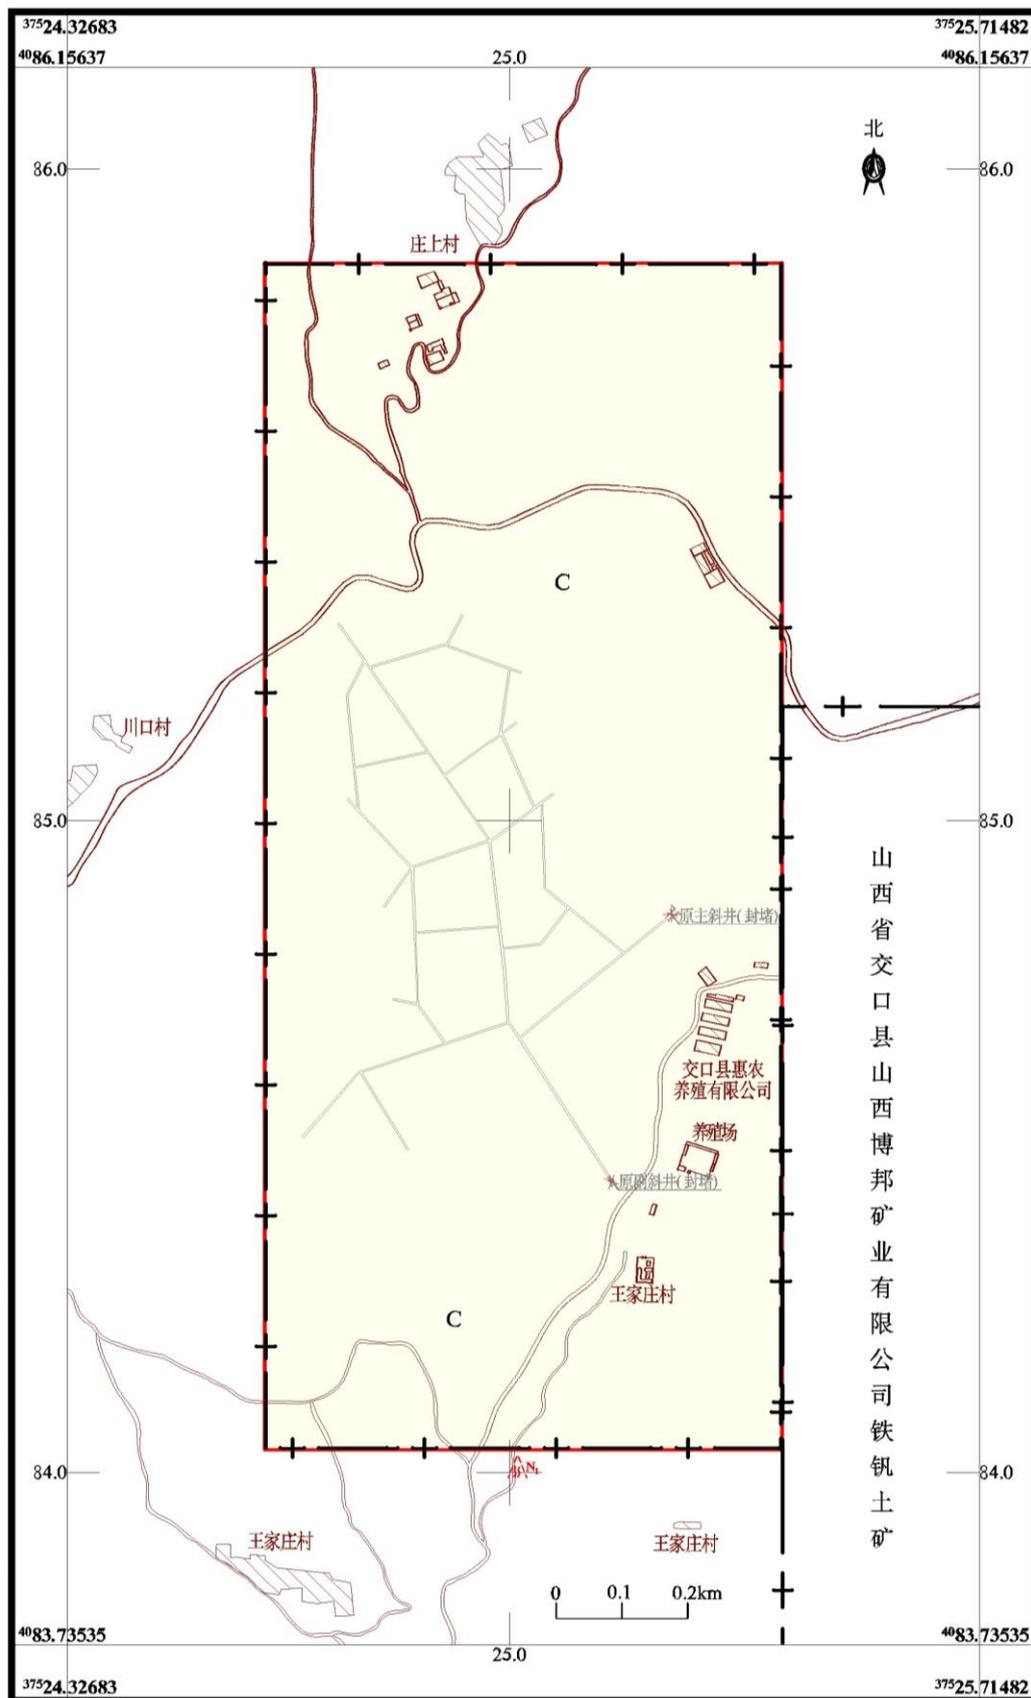
图 8-2-2 含水层影响或破坏程度现状评估分区图

综上所述，对照《编制规范》附录 E，表 E.1 矿山地质环境影响程度分级表，现状条件下采矿活动对含水层影响和破坏程度分为较轻区(图 8-2-2、表 8-2-2)。

较轻区：分布于评估区，面积 143.50hm²，占评估区总面积的 100%。本矿未进行开采活动，仅掘进了主、副斜井及部分巷道进行探矿作业，未到矿层且废弃多年，未形成采空区，对各类含水层影响或破坏程度较轻；未对村民生产、生活用水造成影响。现状条件下采矿活动对含水层影响程度较轻。

分区	分布位置	亚区代码	面积 (hm ²)	占百分比 (%)	分区说明
较轻	评估区	C	143.50	100	本矿未进行开采活动，仅掘进了主、副斜井及部分巷道进行探矿作业，未到矿层且废弃多年，未形成采空区，对各类含水层影响或破坏程度较轻；未对村民生产、生活用水造成影响。现状条件下采矿活动对含水层影响程度较轻。

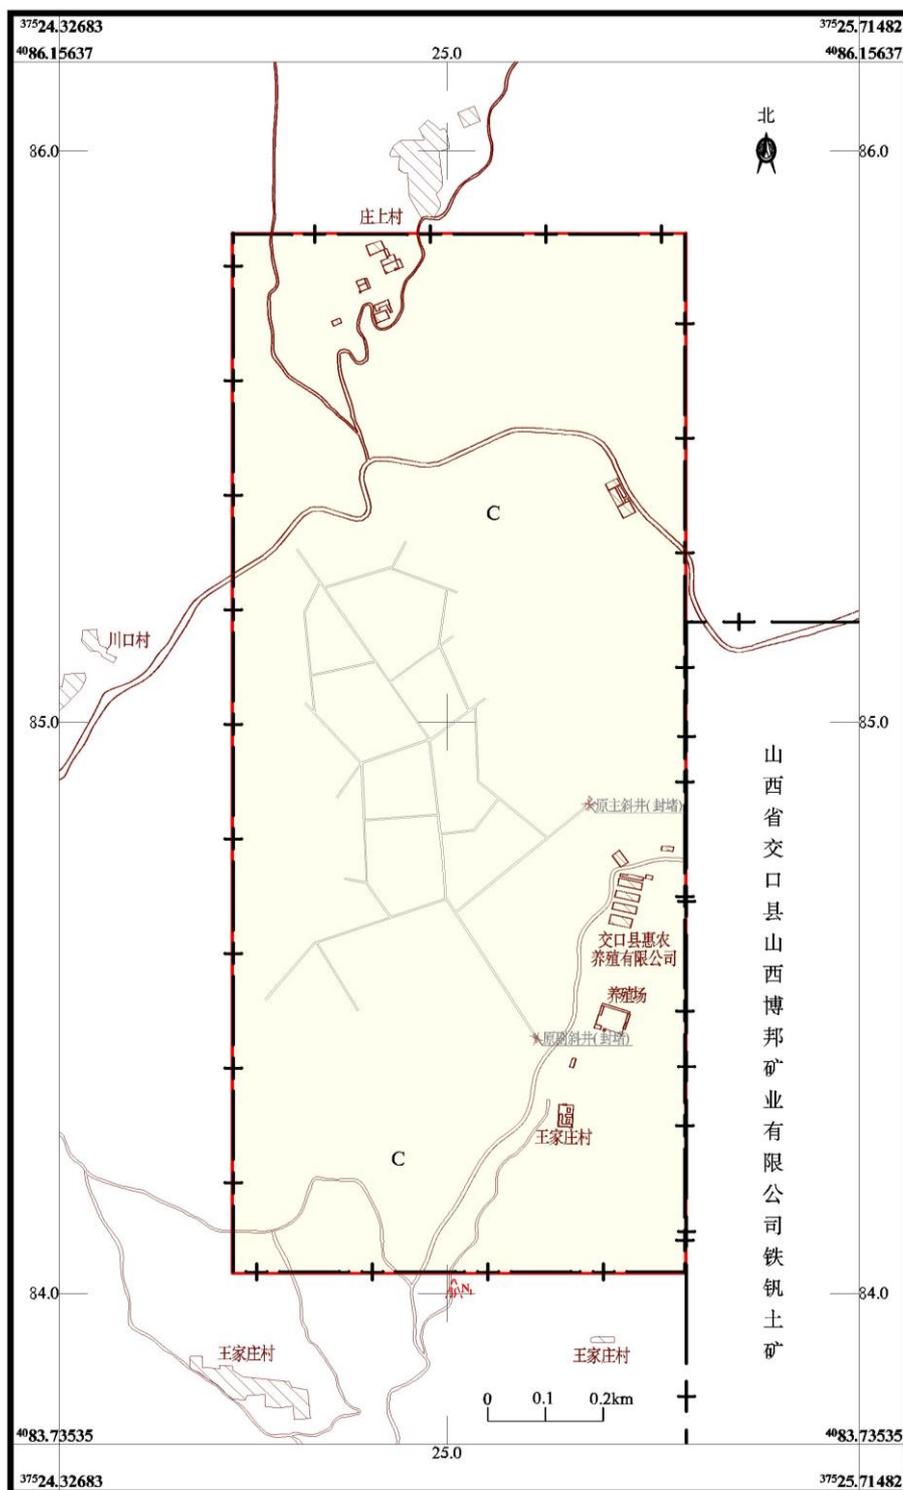
图 8-2-3 地形地貌景观破坏程度现状评估分区图

综合所述，现状采矿活动对地形地貌景观影响和破坏程度分为较轻区（见表 8-2-3 和图 8-2-3）。

分区	分布位置	代码	面积 (hm ²)	占比	分区说明
较轻	评估区	C	143.50	100	评估区内本矿未进行地面工程建设及采矿活动，对地貌景观破坏程度较轻。

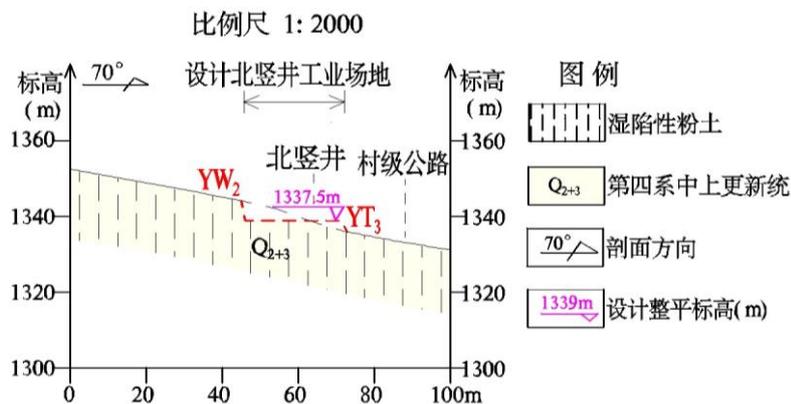
图 8-3-2 设计北风井工业场地挖填方剖面图

规划在评估区西北新建北部竖井安全出口、北竖井工业场地，现状场地地面高程 1335~1342m，最大相对高差 7m，地形起伏较小，设计地面整平标高 1337.50m，主要是利用基建时产生的土渣回填该区域地形较低处，地面整平后在西部形成最大挖方

高 4.5m、宽约 50m 的挖方边坡(YW₂、图 8-3-2)，该挖方边坡脚距设计井口最近 7m；在东部形成最大填方高 2.5m、宽约 45m 的填方边坡(YT₃、图 8-3-2)，该填方边坡顶距设计建筑最近 8m 左右。该区域地表主要为第四系中上更新统粉土、粉质粘土，下伏岩体倾向南西，倾角 5~7°，近水平，与坡向反向或大角度斜交；预测工程建设引发或加剧崩塌、滑坡地质灾害的可能性小，直接经济损失小于 100 万元，危害程度小，地质灾害危险性小。

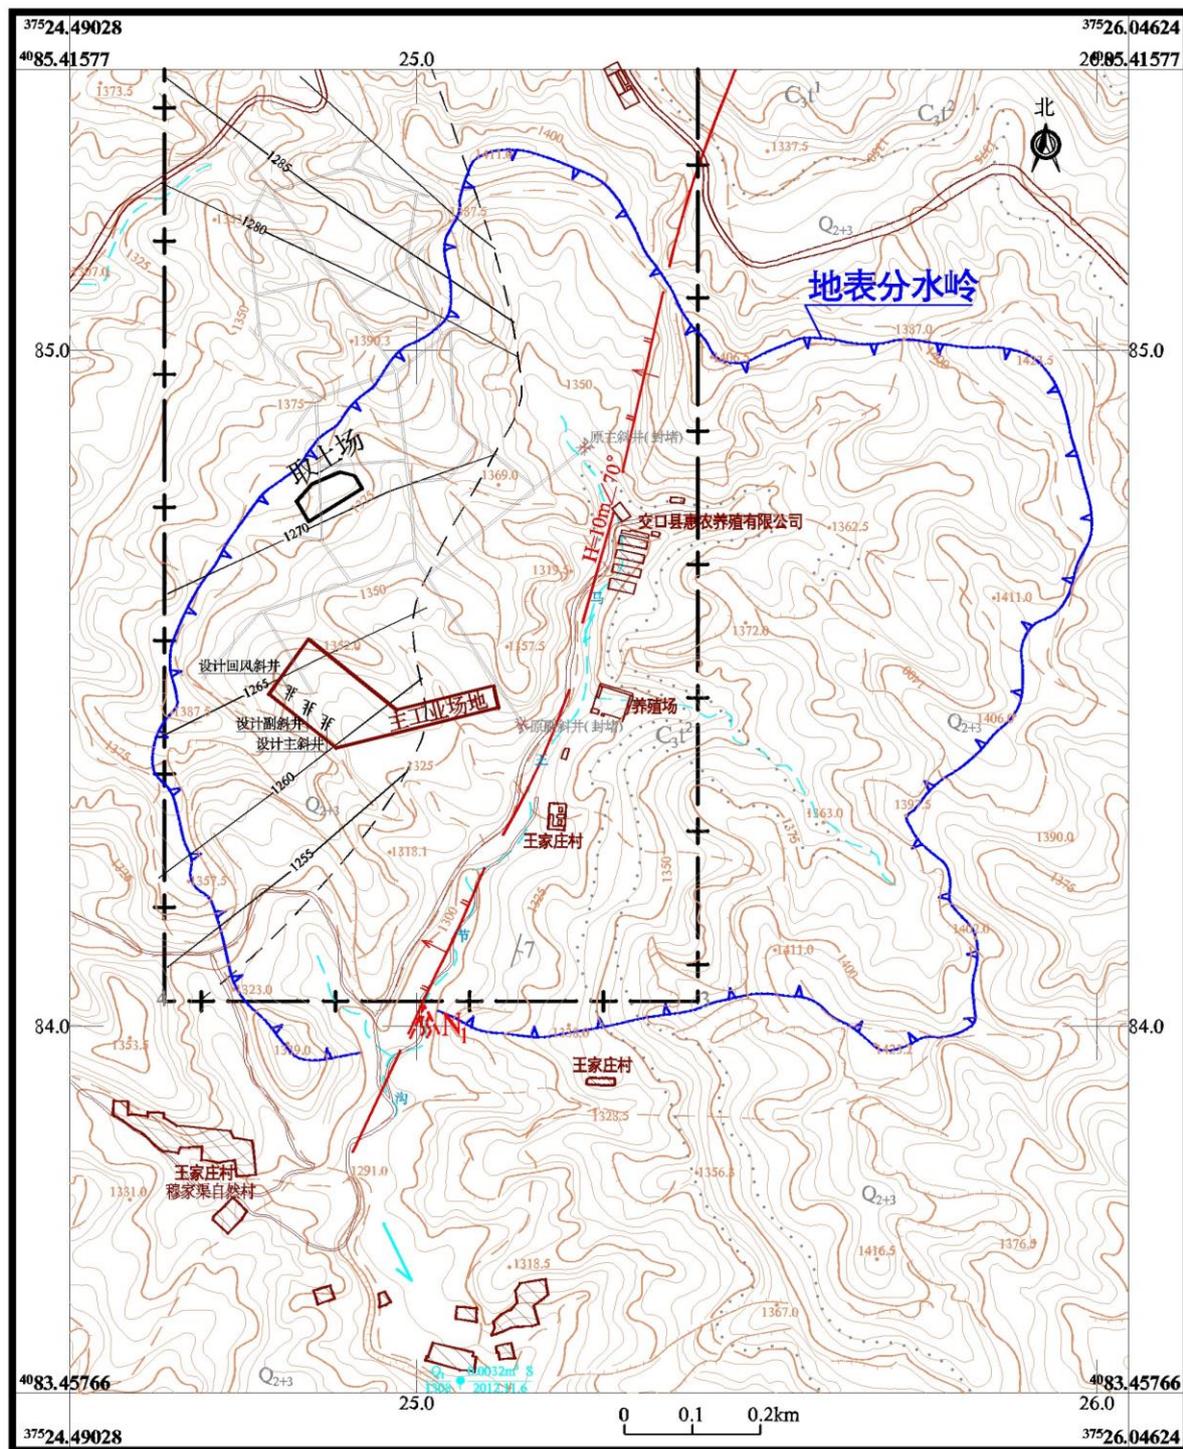
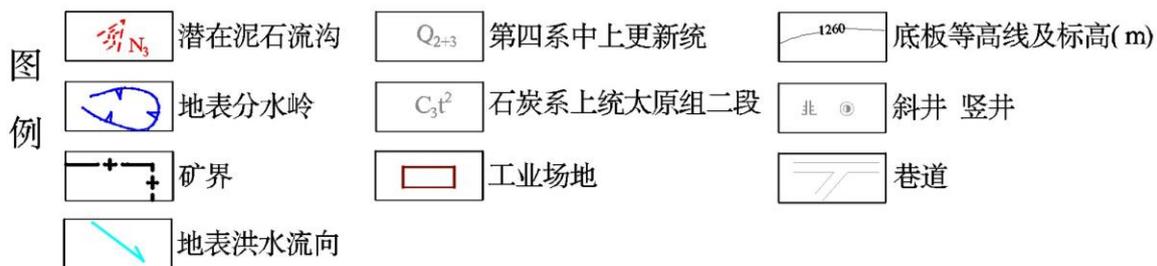
图 8-3-3 马王节沟 N₁ 潜在泥石流沟示意图

依据 DZ/T0220-2006《泥石流灾害防治工程勘查规范》附录 G 中泥石流沟易发程度数量化评分表 G.1（表 8-3-3）对沟谷进行判定，马王节沟 N₁ 易发程度量化后数值为 81 分（表 8-2-4），对照附录 G 表 G.3，马王节沟 N₁ 属轻度易发泥石流沟谷。

N₁ 马王节沟下游沟中有耕地、村级公路、行人、车辆等,未来沟域范围内矿层采深 50~118m,平均采厚 1.45m,采深采厚比 34~81,地面变形较轻~较严重,发育程度弱。预测评估未来采矿可能引发或加剧马王节沟 N₁ 泥石流地质灾害,对耕作人、村级公路、行人、车辆等构成威胁的可能性小~中等,直接经济损失小于 100 万元,危

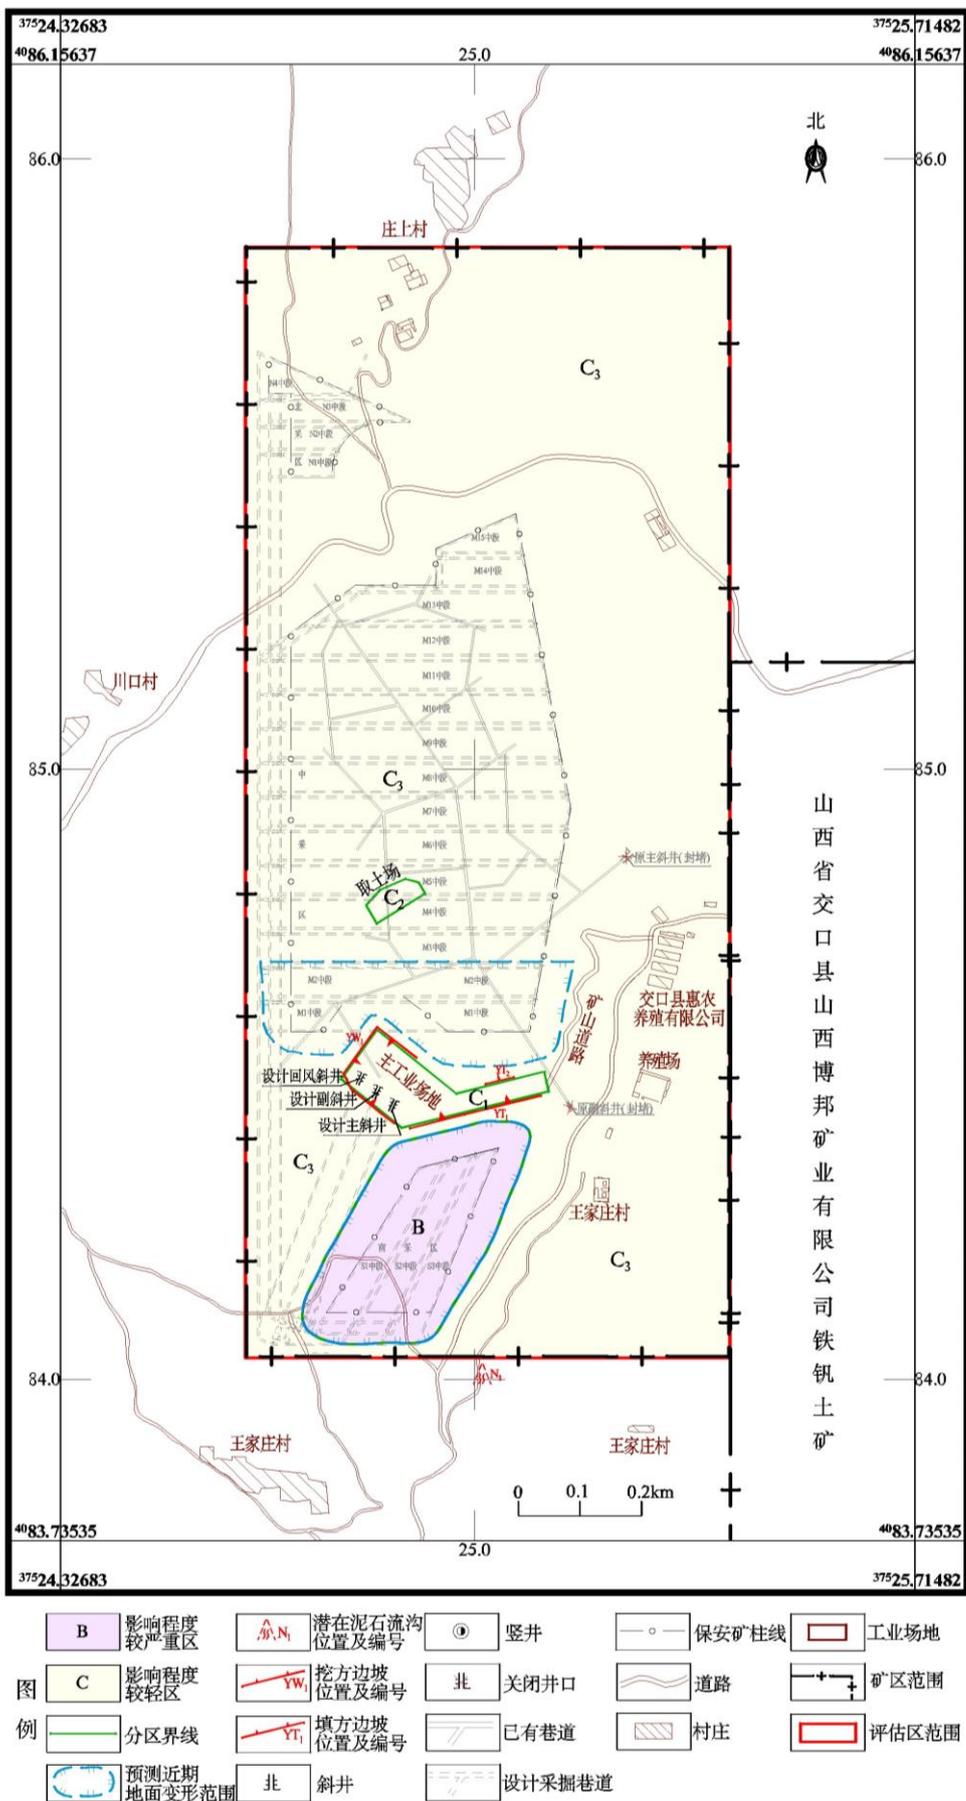
图 8-3-5 近期地质灾害危险性预测评估分区图

分区	分布位置	分区代号	面积 (hm ²)	占比%	分区说明
较严重(B)	近期南部采空影响区	B	8.39	5.85	预测近期南部采矿可能影响和破坏南采区村级公路、耕作人等，危害程度中等，危险性中等。
较轻(C)	设计主工业场地及矿区道路	C ₁	2.40	1.67	预测设计主工业场地及矿区道路工程建设引发崩塌地质灾害的可能性小，危险性小；遭受未来采空区地面塌陷、地裂缝及潜在泥石流地质灾害的可能性小，危害程度小，危险性小。
	取土场	C ₂	0.36	0.25	引发崩塌或滑坡地质灾害的可能性小，危害程度小，危险性小。
	评估区其它区域	C ₃	132.68	92.46	该区域无采矿或未受采矿影响，危害程度小，危险性小。
	小计	C	135.11	94.15	
	合计		143.50	100

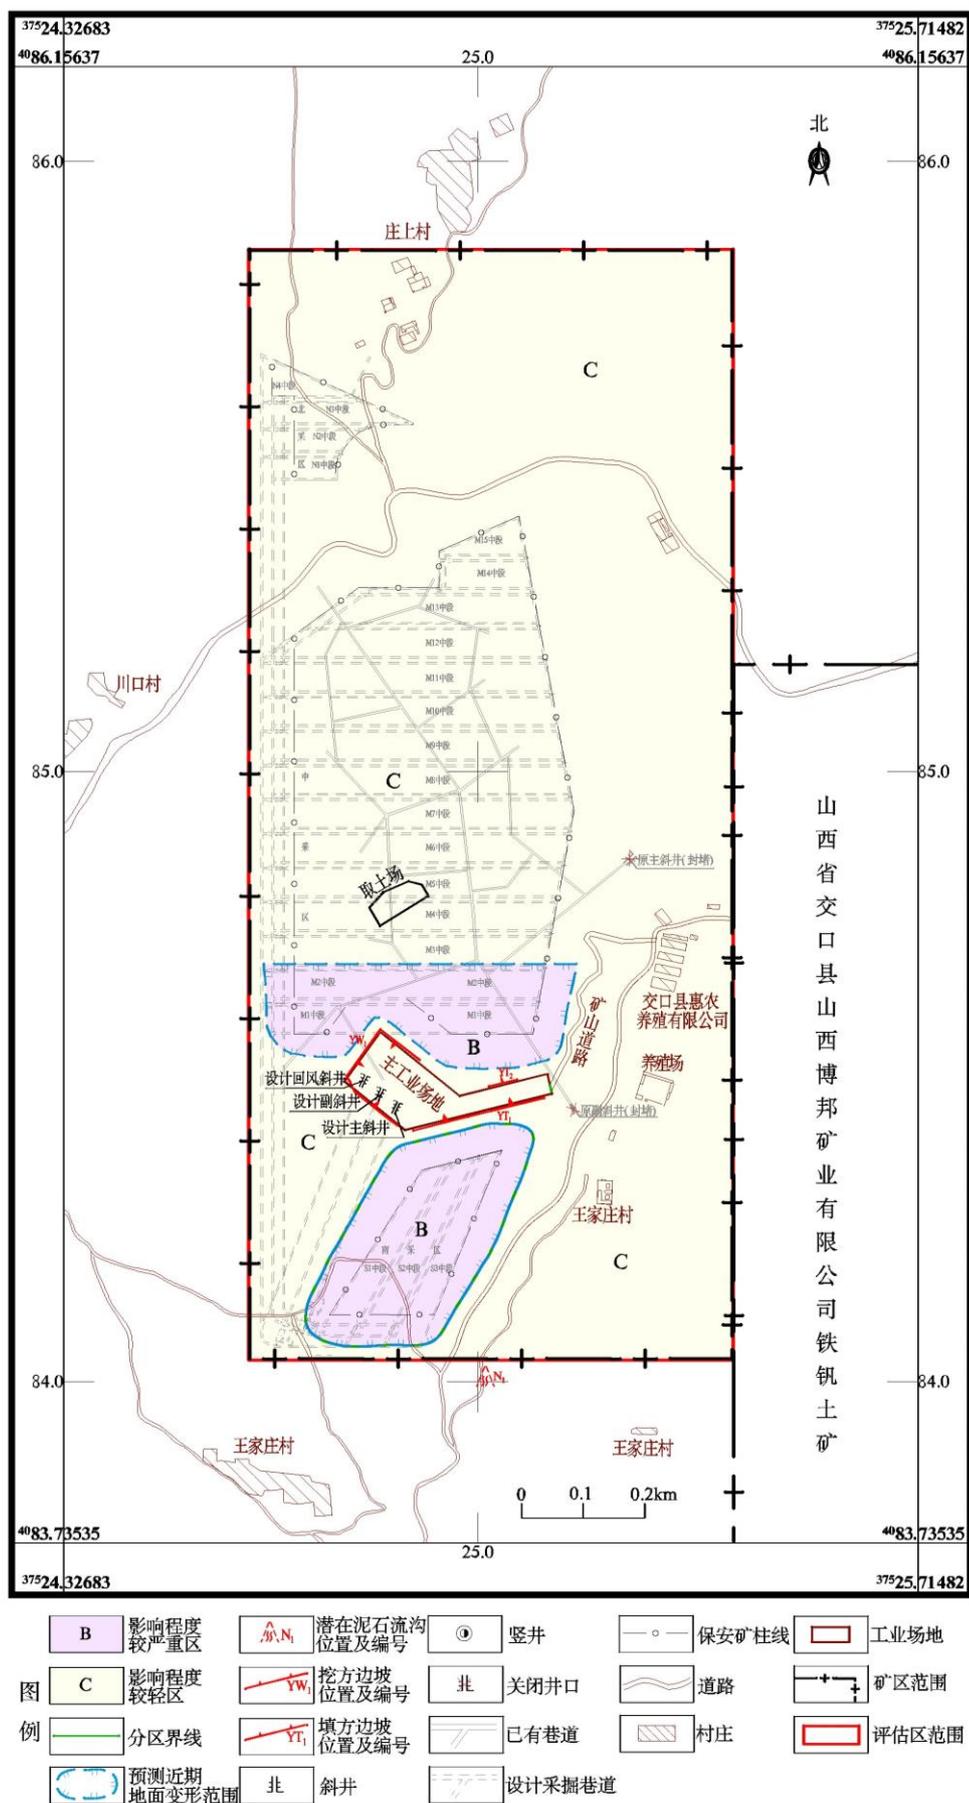
图 8-3-7 近期含水层影响或破坏程度预测评估分区图

分区	分布位置	分区代号	面积 (hm ²)	占百分比%	分区说明
较严重 (B)	近期采空影响区	B	15.53	10.82	预测该区域近期采空影响区对开采矿层之上石炭系太原组碎屑岩夹碳酸盐岩类岩溶裂隙含水层结构影响或破坏程度较严重。
较轻 (C)	评估区其它区域	C	127.97	89.18	处于矿层开采地段及矿山人类工程活动影响外，对含水层影响与破坏程度较轻。
	合计		143.50	100

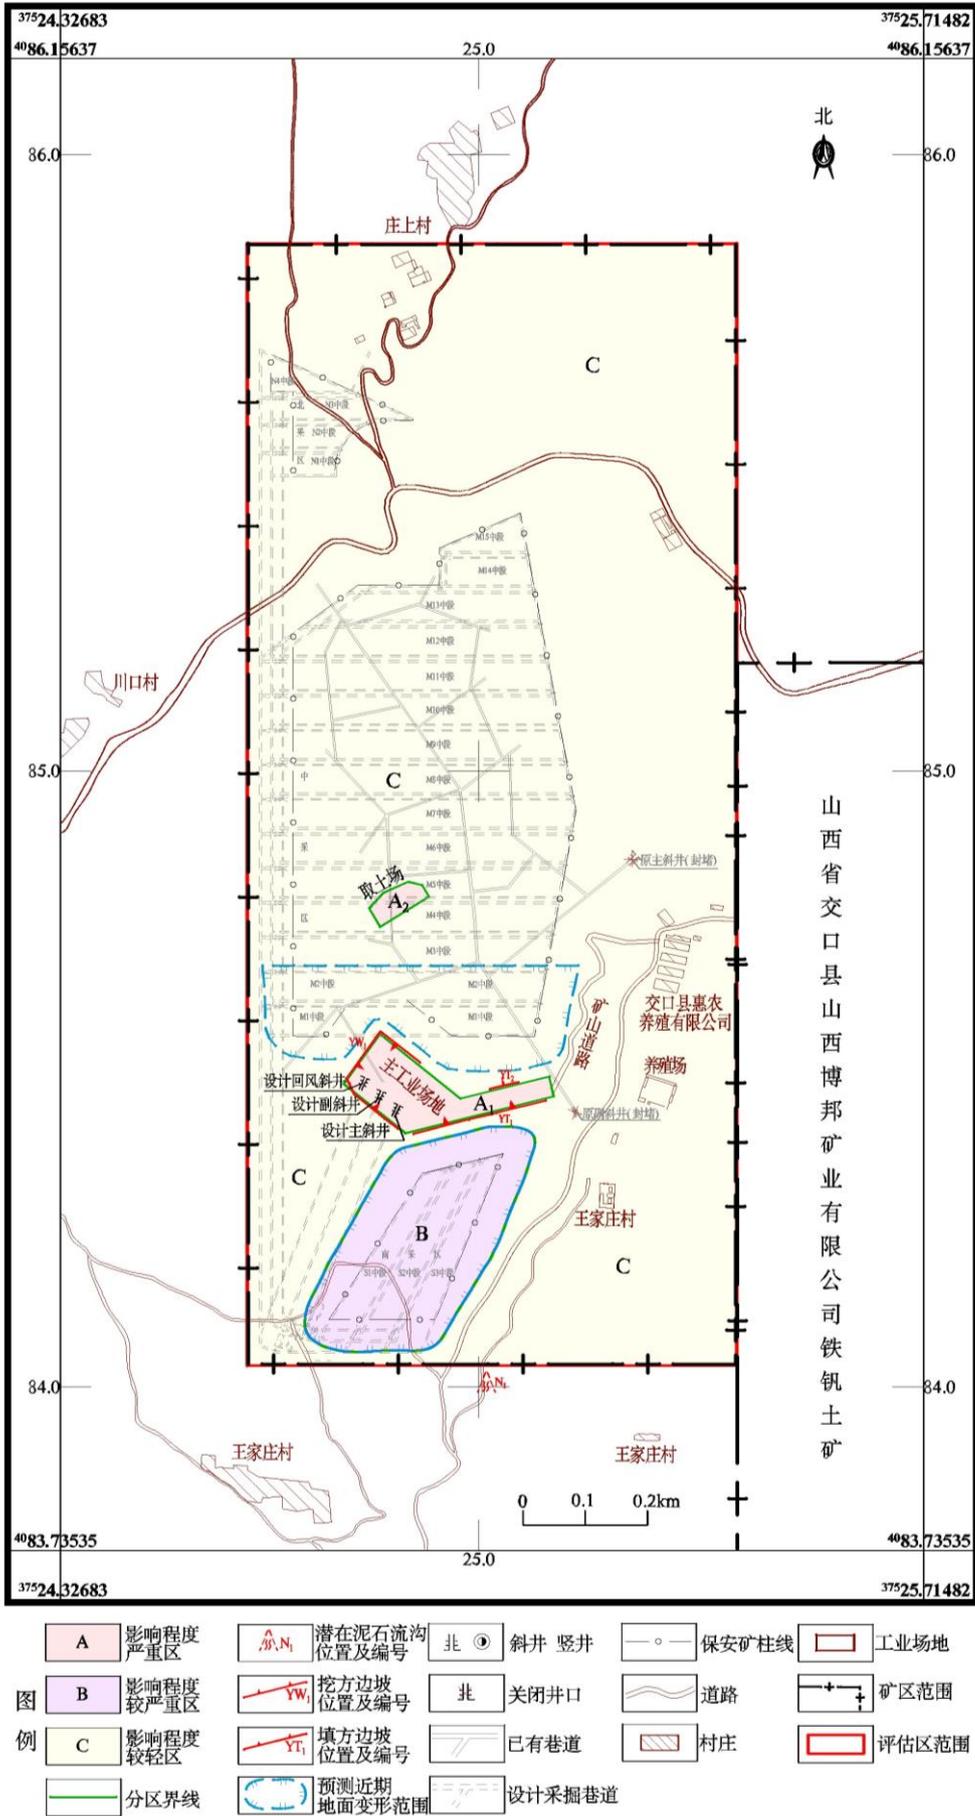
图 8-3-9 近期地形地貌景观破坏程度预测评估分区图

分区	分布位置	代码	面积 (hm ²)	占比 (%)	分区说明
严重	设计主工业场地及矿区道路	A ₁	2.40	1.67	工业场地及矿区道路工程建设时挖填方对山间河谷区地形地貌景观影响与破坏严重。
	取土场	A ₂	0.36	0.25	取土活动造成山坡不连续，植被被剥离，对地形地貌景观破坏程度严重。
	小计	A	2.76	1.92	
较严重	近期南部采空影响区	B	8.39	5.85	预测近期南部采空影响区可能引发周围沟坡地带发生滑塌等现象，造成局部微地貌景观改变，对地形地貌景观影响较严重。
较轻	评估区其它区域	C	132.35	92.23	对地形地貌景观影响程度较轻。
	合计		143.50	100

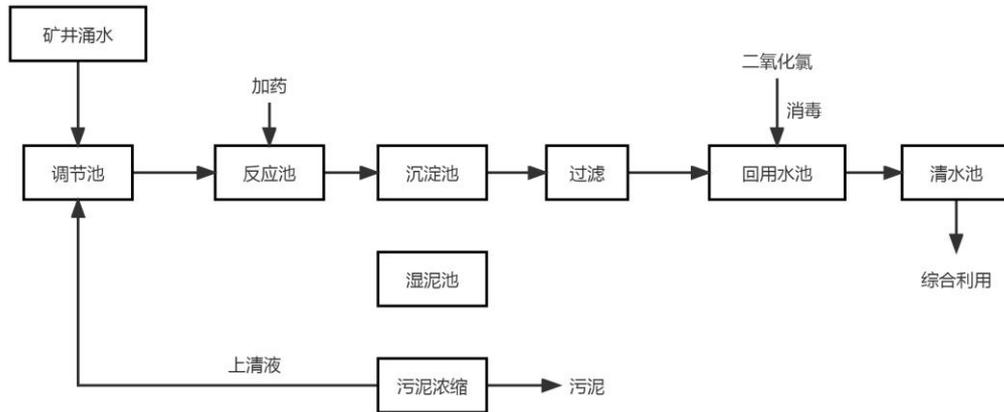
图8-3-10 矿井水处理工艺流程图

事故情况下，本矿井井下涌水全部送往调节池（100m³）暂存，待运转正常后进入处理站处理。

矿井水处理工艺流程图见图8-3-10。

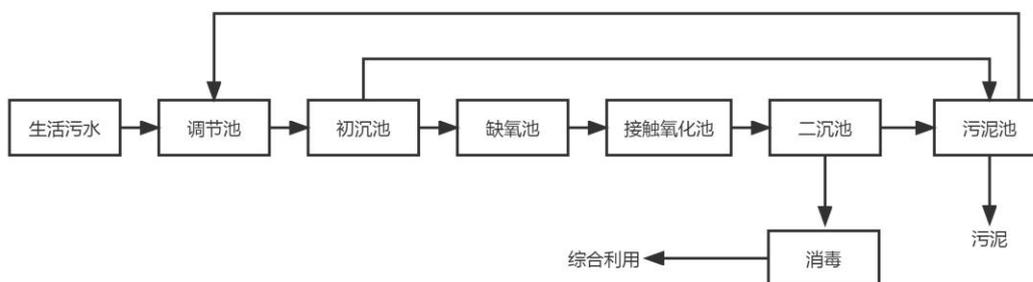
图8-3-11 生活污水处理工艺流程图

本项目设旱厕，集中粪便由农民做农肥使用。办公生活区污水产生量为 10.01m³/d，主要为食堂废水、洗浴废水和职工日常洗漱废水。根据环评报告，该矿建设一座生活污水处理站，采用 WSZ-AO-0.5 型一体化地理式生活污水处理装置处理，污水处理能力为 0.5m³/h（12m³/d），采用 A/O 法+消毒处理工艺，污染物去除率 COD：>85%；BOD₅：>90%；SS：>85%。经地理式一体化生活污水处理装置处理后，达到《城市污水再生利用城市杂用水水质标准》（GB/T 18920-2002）中道路清

扫、城市绿化杂用水标准，全部回用于本矿绿化用水、原矿堆场洒水、道路洒水、废石场洒水等，不外排。

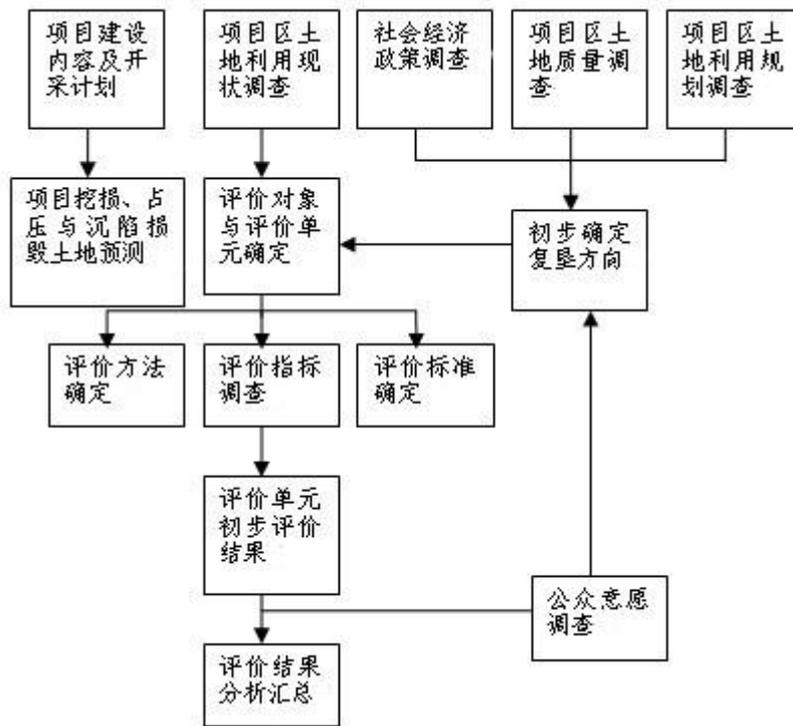
图 9-3-1 土地适宜性评价技术路线图

土地复垦适宜性评价是在全面了解待复垦区土地自然属性、社会经济属性和土地损毁情况等的前提下，从土地利用的要求出发，通过分析不同类型土地的特点，了解土地各因子在生态环境中互相制约的内在规律，全面衡量复垦为某种用途土地的适宜性及适宜程度。本方案土地复垦适宜性评价技术路线如图 9-3-1 所示。

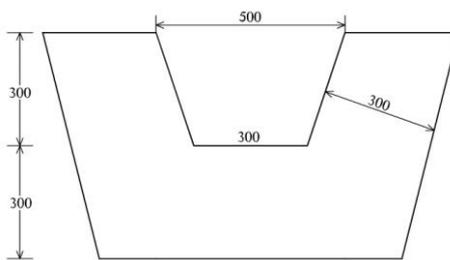
图 11-1-1 截水沟断面示意图

(3) 技术方法：Y_{T1} 填方边坡坡宽约 220m，坡高 2~6m，坡度 45~55°，采取在边坡前缘修筑护堤，长 220m，内侧直立，外侧坡比 1:0.25，底宽 1.0m，顶宽 0.5m，高 2~6m，地下 0.5-1m，采用 M7.5 浆砌石砌筑；坡脚或坡顶处边缘修截排水沟，长 450m，截排水沟过水断面为梯形，底宽 0.3m，顶宽 0.5m，深 0.3m，采用 M7.5 浆砌石砌筑，厚度 0.3m（见图 11-1-1）；

(4) 工程量估算：修筑浆砌石护堤沟槽挖方 484m³，使用浆砌石 836m³；修建截排水沟槽挖方 270m³，浆砌石 216m³；

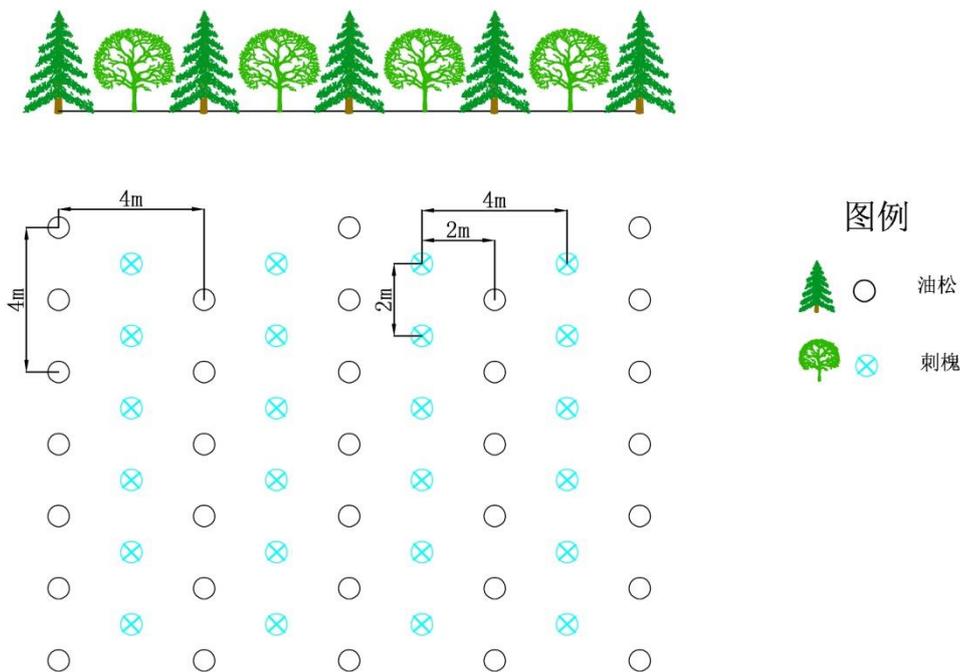
图 11-4-1 工业场地区植物配置图

复垦方向	植物名称	种植比例	植物性状	行×株距 (m)	种植方式	苗木种子规格 树龄/种类
有林地	刺槐	1:1	落叶乔木	4×2	植苗	2 年生/一级苗
	油松		常绿乔木	4×2	植苗	4-5 年生/一级苗
	紫花苜蓿	1:1	草本	$7.5\text{kg}/\text{hm}^2$	撒播	一级种
	无芒雀麦		草本	$7.5\text{kg}/\text{hm}^2$	撒播	一级种

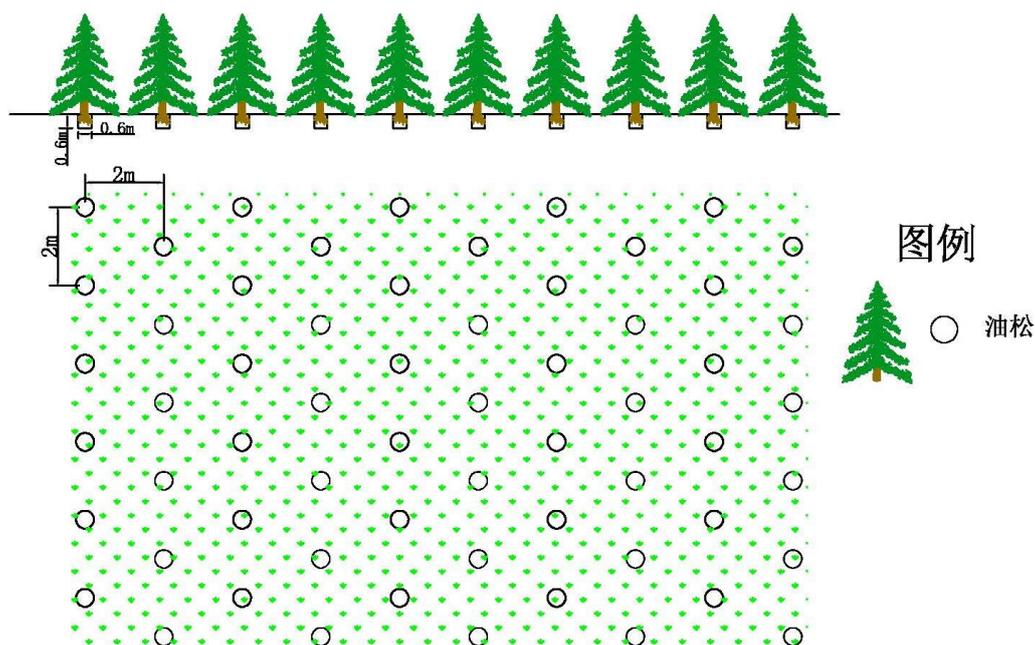
图 11-6-1 废井口生态修复典型造林设计图

复垦方向	植物名称	种植比例	植物性状	行×株距 (m)	种植方式	苗木种子规格 树龄/种类
乔木林地	油松	-	常绿乔木	2×2	植苗	3-5 年生/一级苗
	紫花苜蓿	1:1	草本	-	撒播	一级种
	无芒雀麦		草本	-	撒播	一级种
