山西省交口县炬祥矿业有限责任公司  
陶瓷土矿资源开发利用和矿山环境保护与  
土地复垦方案

山西岩玉地质勘测有限公司

二〇二三年十二月

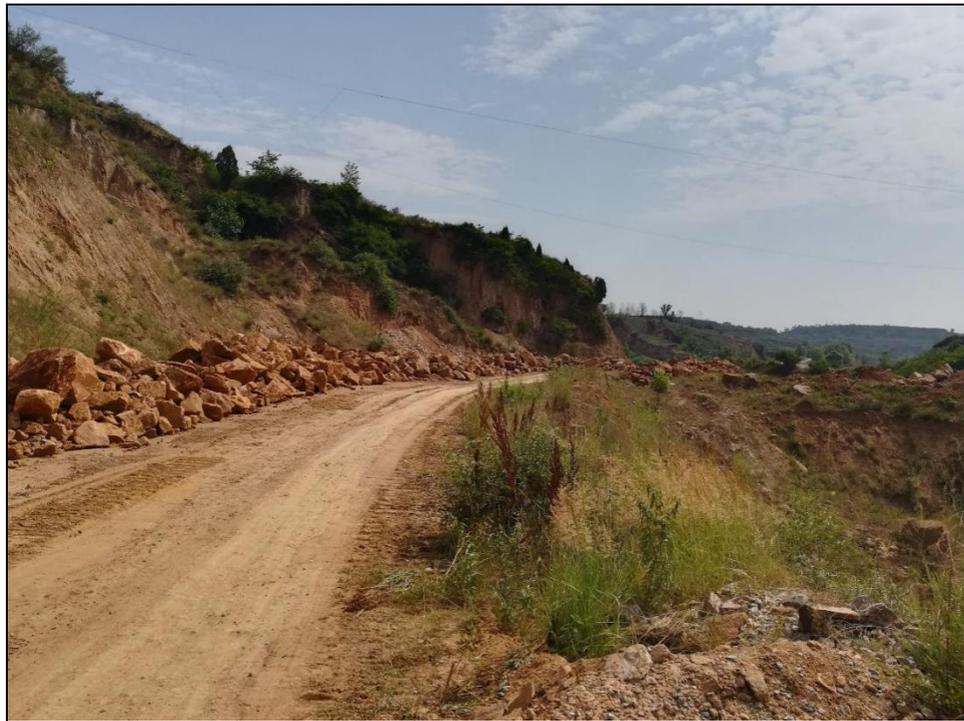
照片8-2-1-1  $W_1$ 不稳定边坡（镜向N）

$W_1$  不稳定边坡：位于矿区道路北侧矿石堆场旁，为矿区道路修建形成的边坡，整体坡宽约 65m、坡高约 7-10m。坡度约 60-70°，局部近直立。坡体为上部为第四系上更新统浅黄色亚砂土，下部为石炭系中统本溪组粘土岩，上部柱状节理较发育，边坡较稳定，见照片 8-2-1-1。

$W_1$  不稳定边坡：位于矿区道路北侧矿石堆场旁，为矿区道路修建形成的边坡，整体坡宽约 65m、坡高约 7-10m。坡度约  $60-70^\circ$ ，局部近直立。坡

体为上部为第四系上更新统浅黄色亚砂土，下部为石炭系中统本溪组粘土岩，上部柱状节理较发育，边坡较稳定，见图 8-3-1-1。当遇降雨、震动等因素时，W<sub>1</sub>可能引发小规模崩塌、滑坡，威胁对象为运输机械和司乘人员，1 部装载机、2 辆运输车等可能受到威胁，直接经济损失约 100-120 万元，受威胁人数 3-5 人左右，危害程度较严重。

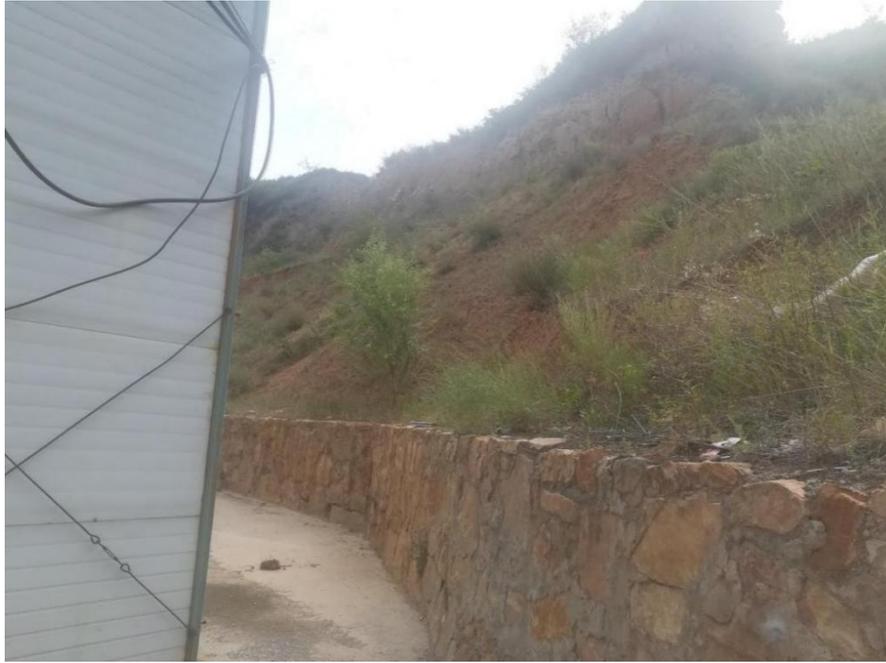
照片 8-2-1-2  $W_2$ 不稳定边坡（镜向 NE）

$W_2$  不稳定边坡：位于矿区办公生活区北部，为办公生活区建设形成的边坡，整体坡宽约 50m、坡高约 10-15m。坡度约 45°，坡体下部建有浆砌石挡墙，顶部近直立。坡体为第四系上更新统浅黄色亚砂土，上部柱状节理较发育，边坡较稳定，见照片 8-2-1-2、8-2-1-3。

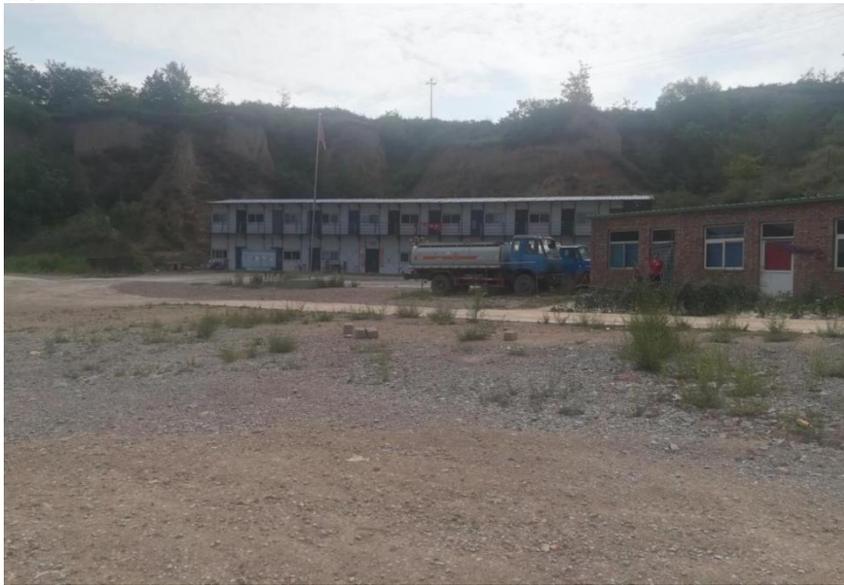
照片 8-2-3-1 办公生活区

办公生活区建设有办公室、职工宿舍、职工食堂等福利设施。改变了沟谷的原始地形地貌，对原生的地形地貌景观影响严重，面积  $0.13\text{hm}^2$ 。见照片 8-2-3-1。

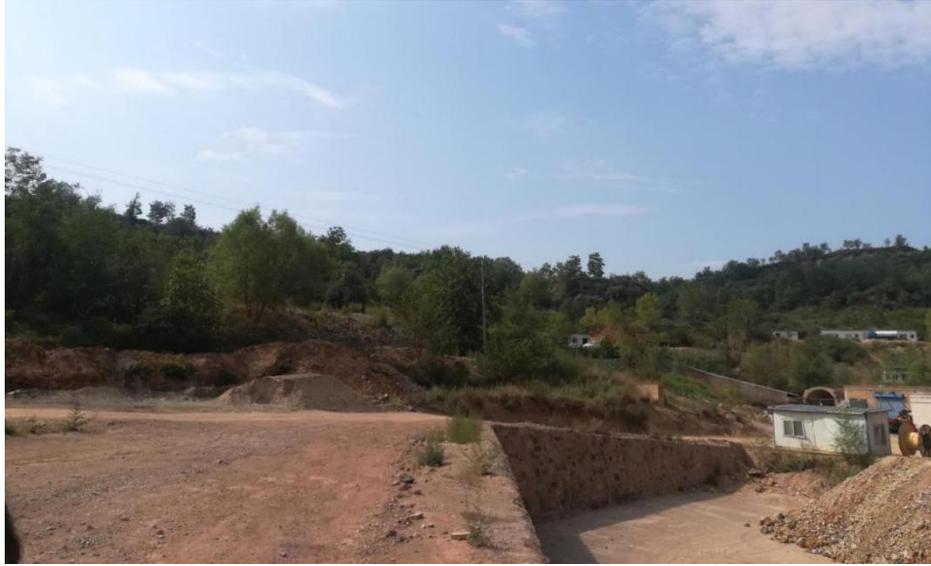
照片 8-2-3-2 废弃工业场地

废弃工业场地原建设有主斜坡道（已关闭）、机修车间、材料库房、配电室、发电机房等设施，改变了沟谷的原始地形地貌，对原生的地形地貌景观影响严重，面积  $0.67\text{hm}^2$ 。见照片 8-2-3-2。
