山西省交口县炬祥矿业有限责任公司
陶瓷土矿资源开发利用和矿山环境保护与
土地复垦方案

山西岩玉地质勘测有限公司

二〇二三年十二月

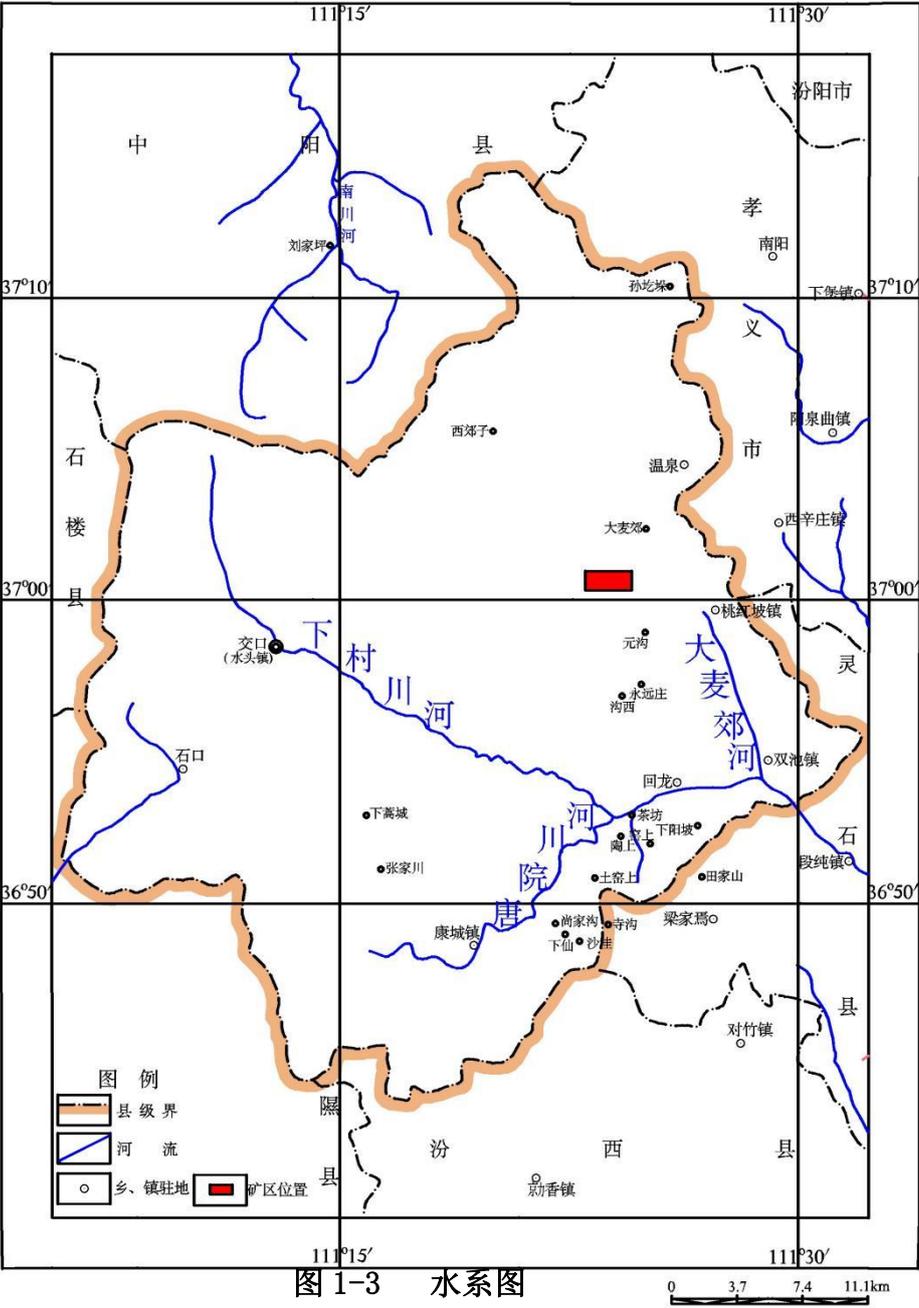
图 1-3 水系图

雨对地表水的影响较大，一般降雨集中在夏秋季节，降雨强度较大，冲刷严重。矿区主沟长 2400m，流域面积 2.78km²，最大相对高差 105m，主沟纵坡降 4.4%左右。沟谷两侧灌木等植被覆盖率 20%左右。地表岩性以第四系中上更新统黄土为主，局部为太原组砂岩、本溪组粘土岩。

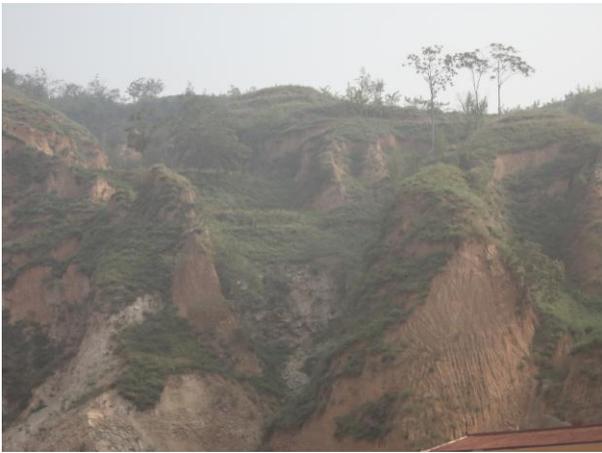
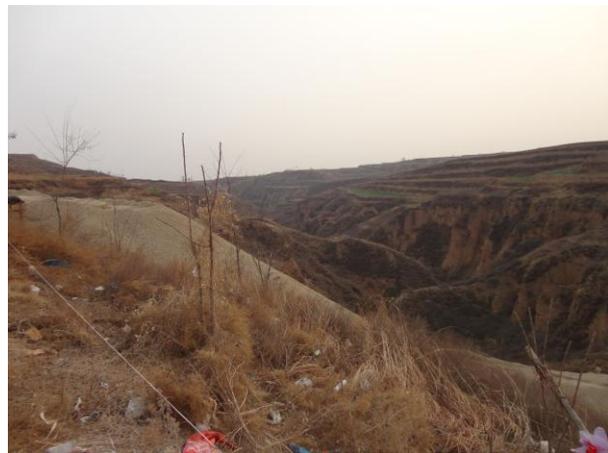
照片 2-1-1

地形切割较深，沟谷发育。矿区内主沟谷流向由西向东，主沟纵坡降 4.4%左右，两侧边坡坡度 20-25°。沟谷两侧灌木等植被覆盖率 20%左右。地表岩性以第四系中上更新统黄土为主，局部为太原组砂岩、本溪组粘土岩。(详见照片 2-1-1)。

项目区地形地貌

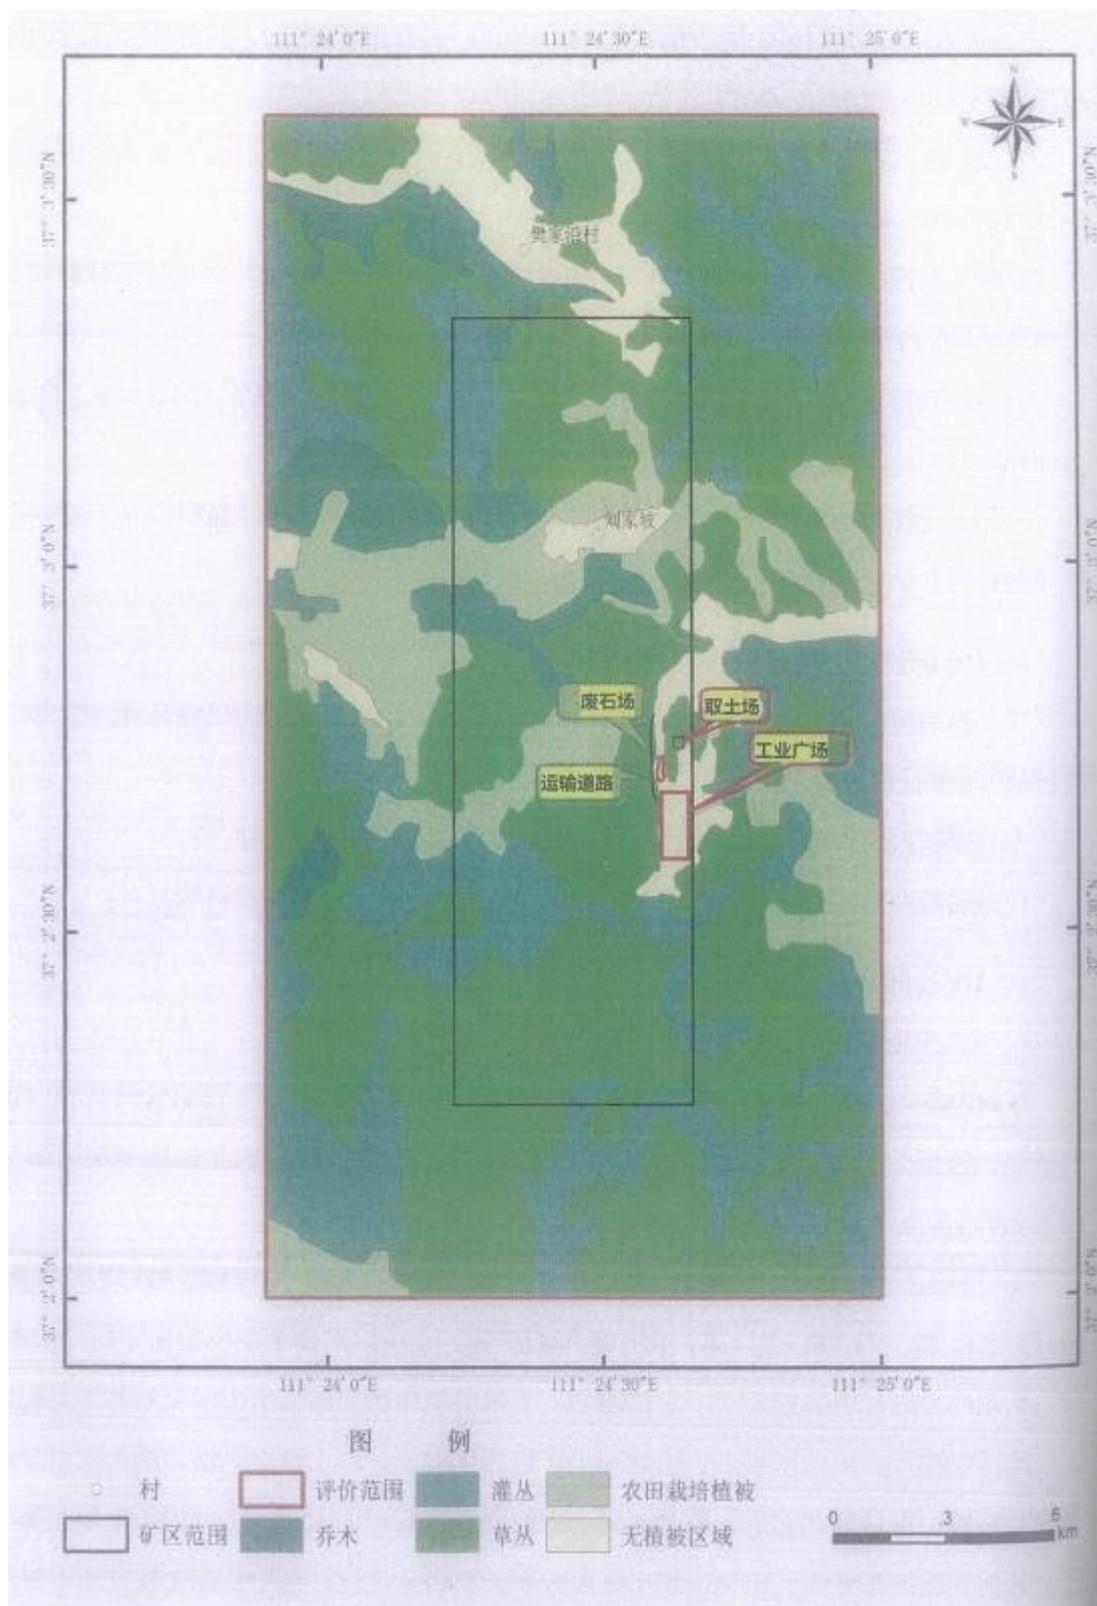
图 2-4-1 植被类型现状图

4、栽培植物：评价区范围内面积为 0.643km²，占评价区面积的 12.84%。矿区范围内面积为 0.198km²，占矿区面积的 15.38%。

5、无植被区域：评价区范围内面积为 0.4230km²，占评价区面积的 8.45%；矿区范围内面积为 0.1120km²，占矿区面积的 8.70%。

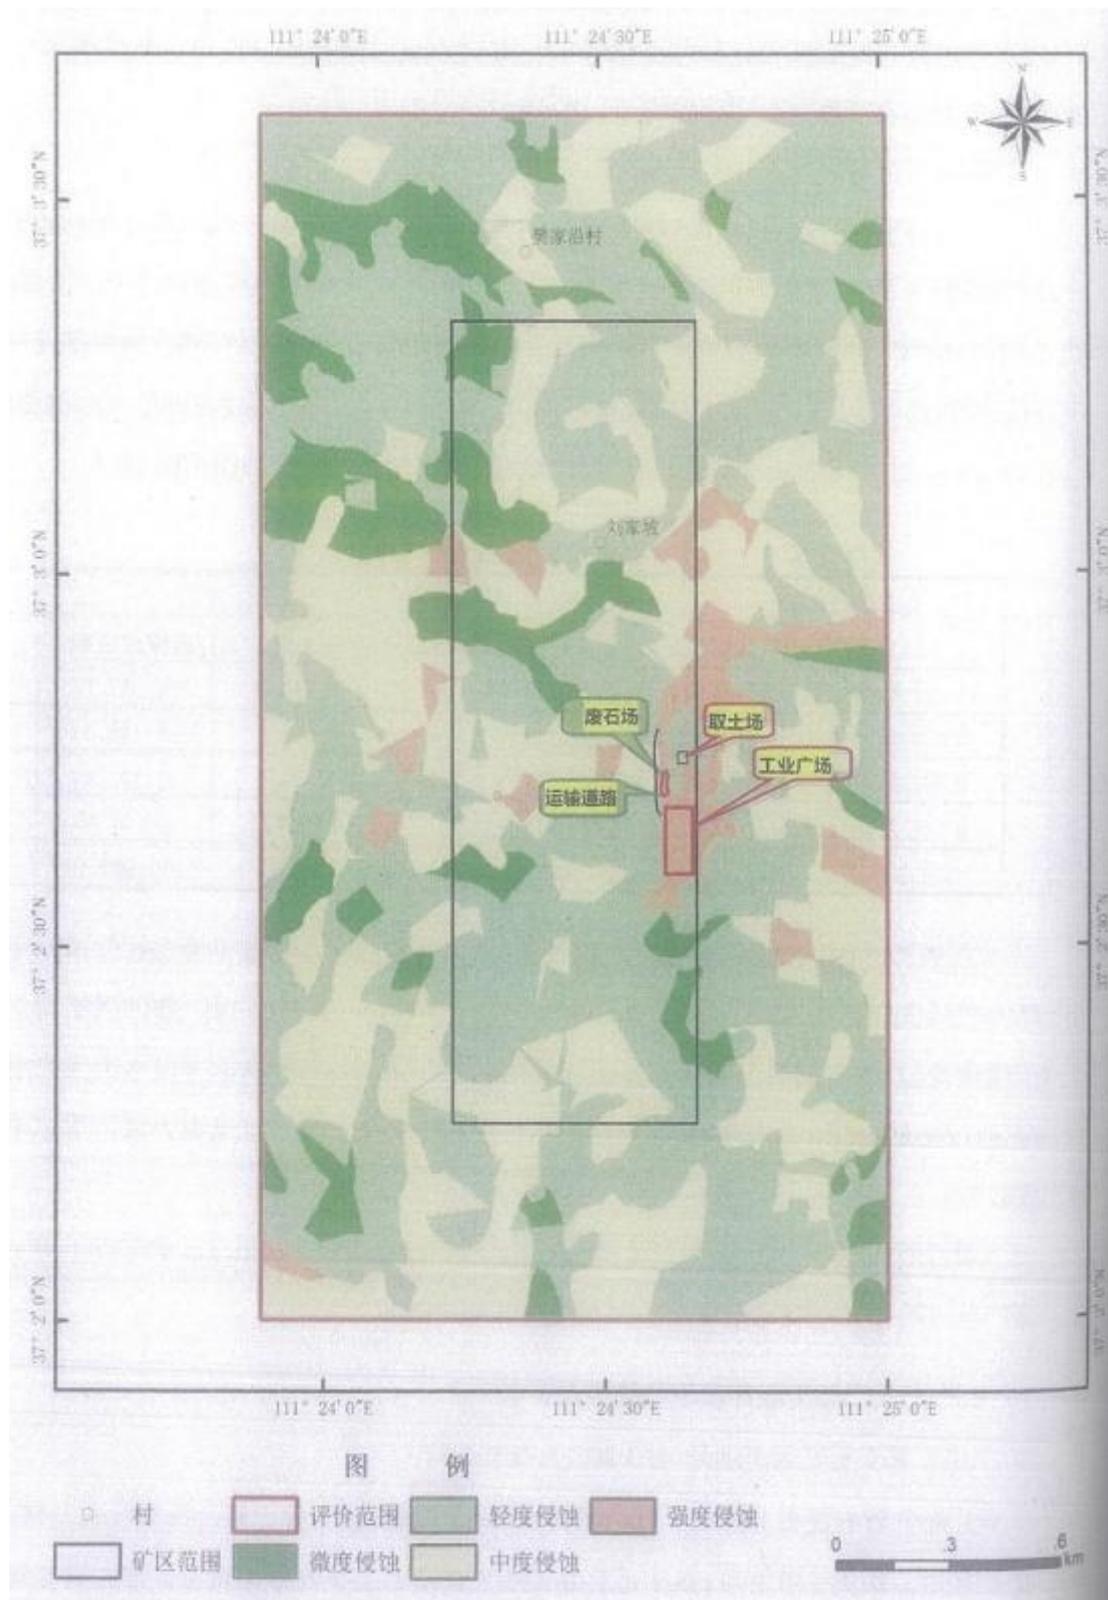
图 2-4-2 土壤侵蚀现状图

评价区坡地水蚀较为明显，有坡面面蚀、细沟、浅沟侵蚀和鳞片状侵蚀。年际与年内气候变化较剧烈，全年土壤侵蚀过程均较活跃，冬春为风蚀、剥蚀强盛期。本区土壤质地较粗，结构松散，应注意水土保持的防护。项目区属国家级水土流失重点治理区，通过实地调查，区域内植被稀疏，林草覆盖率较低，水土流失较严重，治理程度较低。

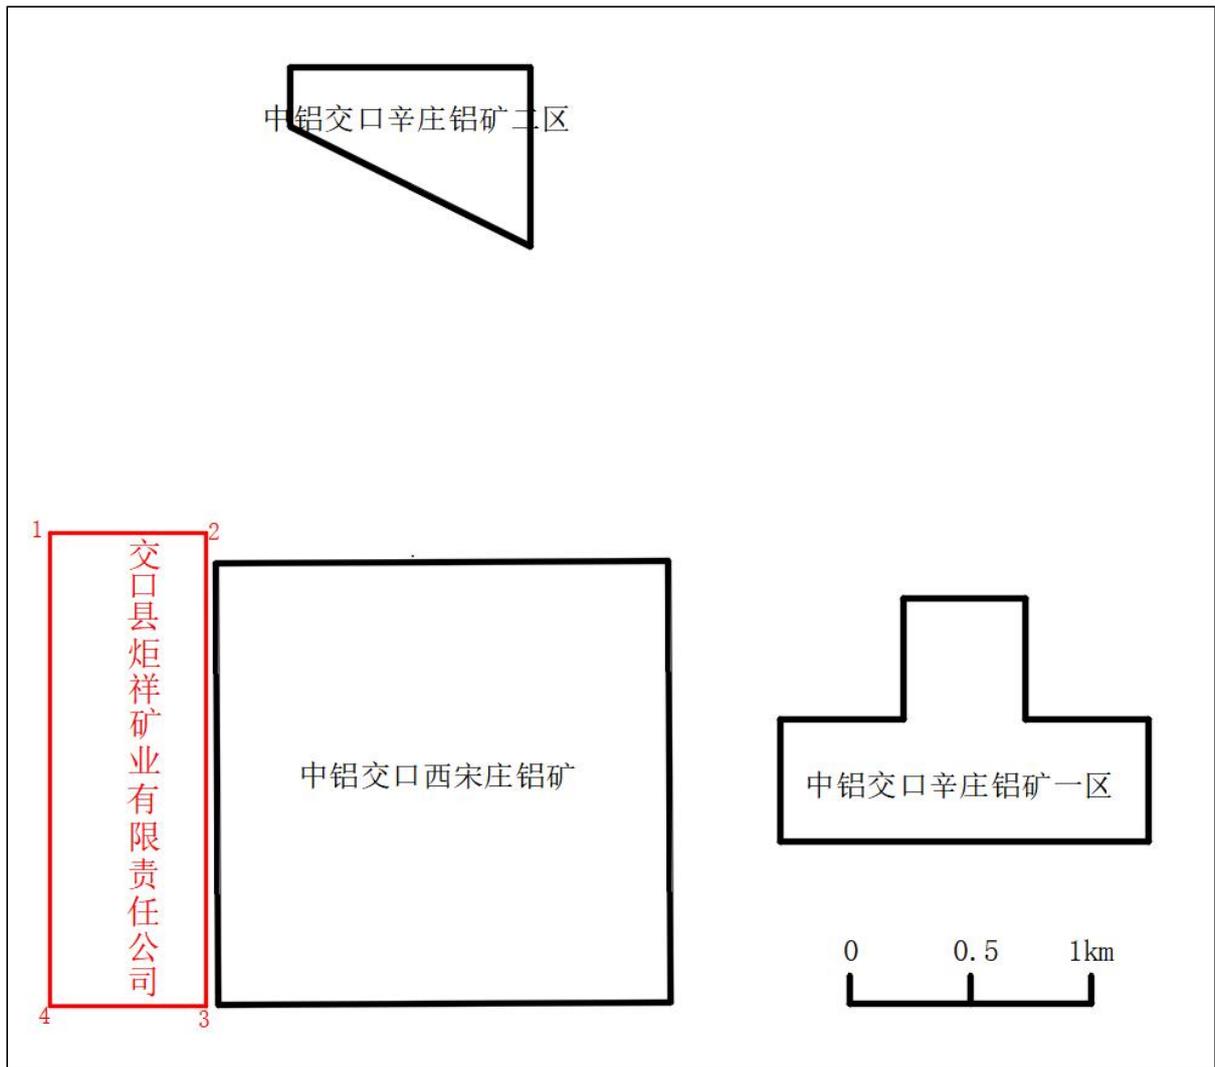
图3-2-1 矿区四邻关系图

本矿区东部为山西省交口县中国铝业股份有限公司交口西宋庄铝土矿（矿界相距 42m 左右），该矿为露天开采，为正常生产矿山。矿区东北侧为中铝交口辛庄铝矿二区，相距约 1.7km，开采方式为露天开采，开采矿种为铝土矿。交口县炬祥矿业有限责任公司采用露天开采后，开采境界均在本矿界范围之内，且开采方式为机械采剥，不采用穿孔、爆破工艺，对周边矿山的开采没有影响，详见四邻关系图 3-2-1。

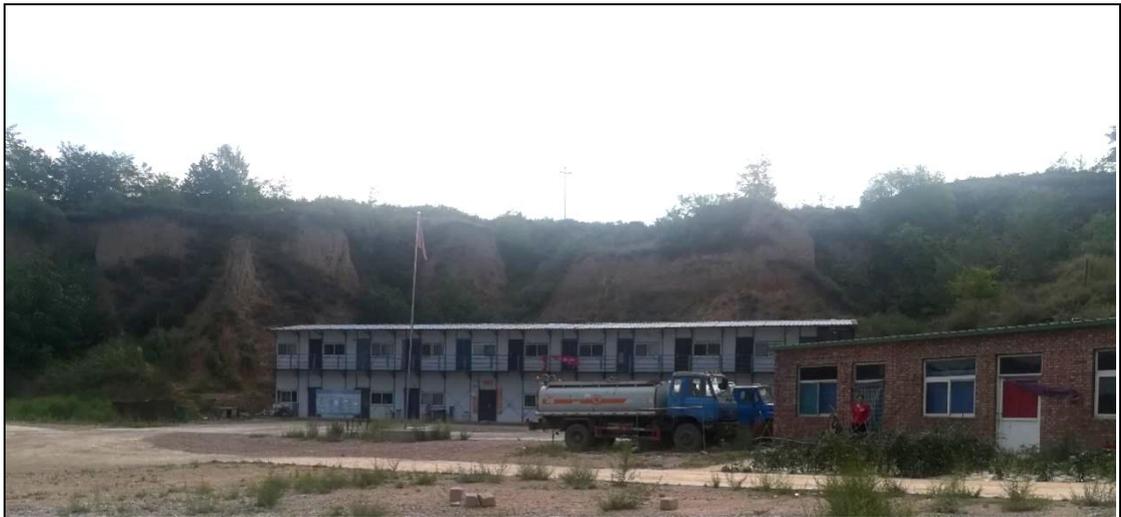
W_2 不稳定边坡：位于矿区办公生活区北部，为办公生活区建设形成的边坡，整体坡宽约 50m、坡高约 10-15m。坡度约 45°，坡体下部建有浆砌石挡墙，顶部近直立。坡体为第四系上更新统浅黄色亚砂土，上部柱状节理较发育，边坡较稳定，见照片 8-2-1-2、8-2-1-3。

照片 8-2-1-3 W₂不稳定边坡（镜向 E）

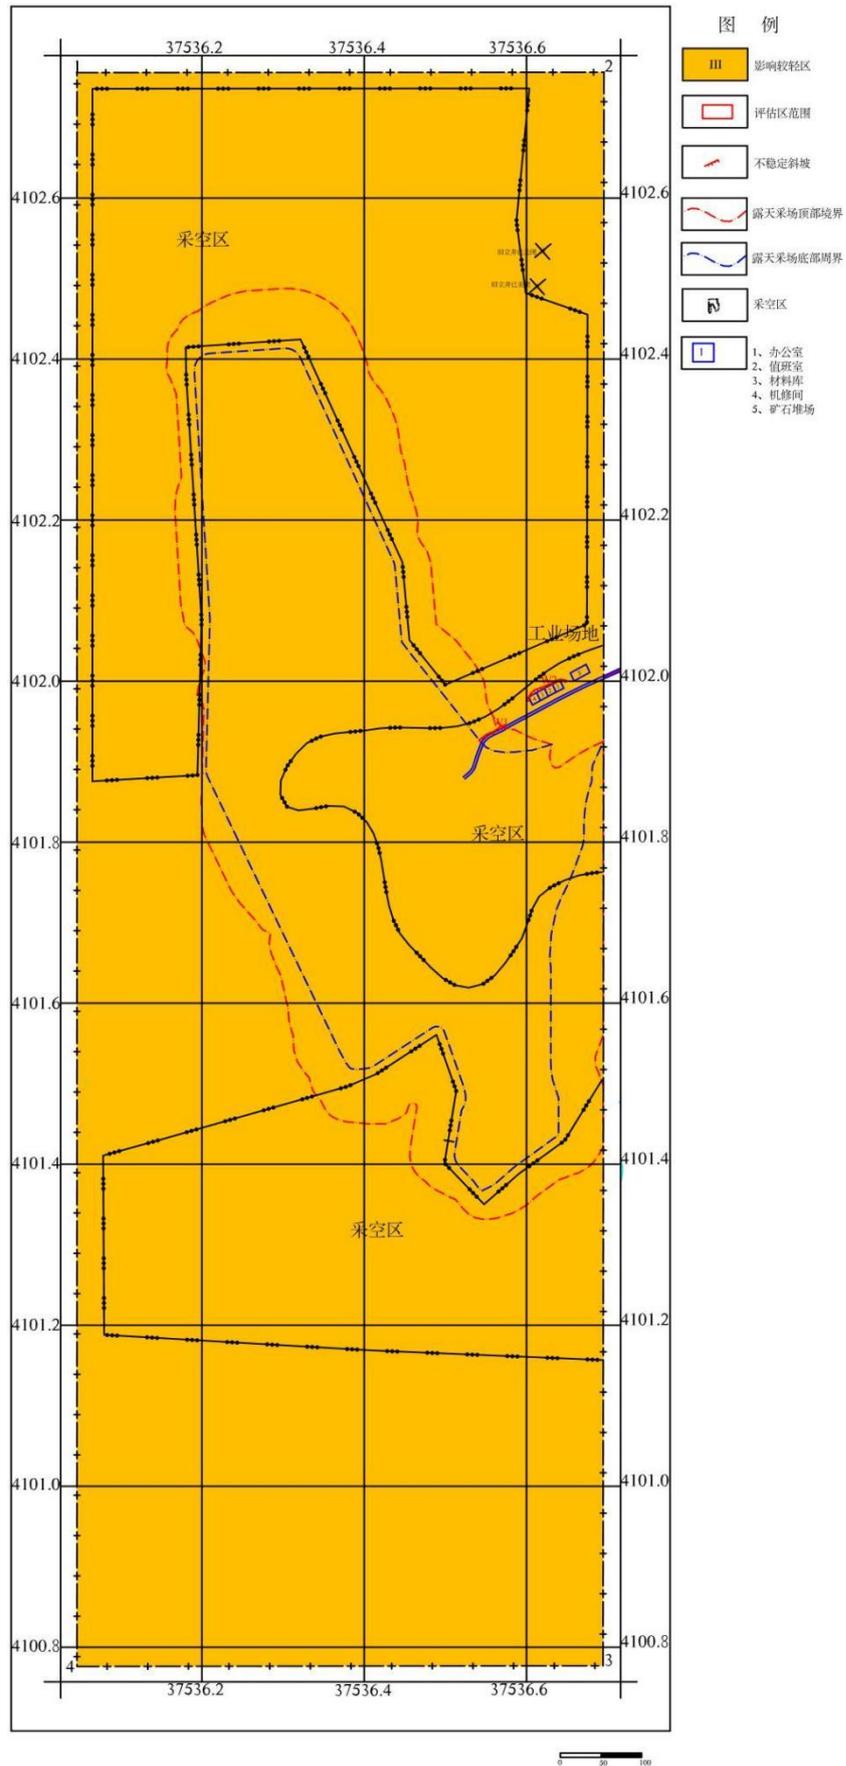
图 8-2-1-1 地质灾害影响程度现状评估图

综上所述，现状条件下评估区未发生地质灾害危险，存在 2 处不稳定边坡，评估区地质灾害危害程度为较轻，评估区面积 128.7hm²。

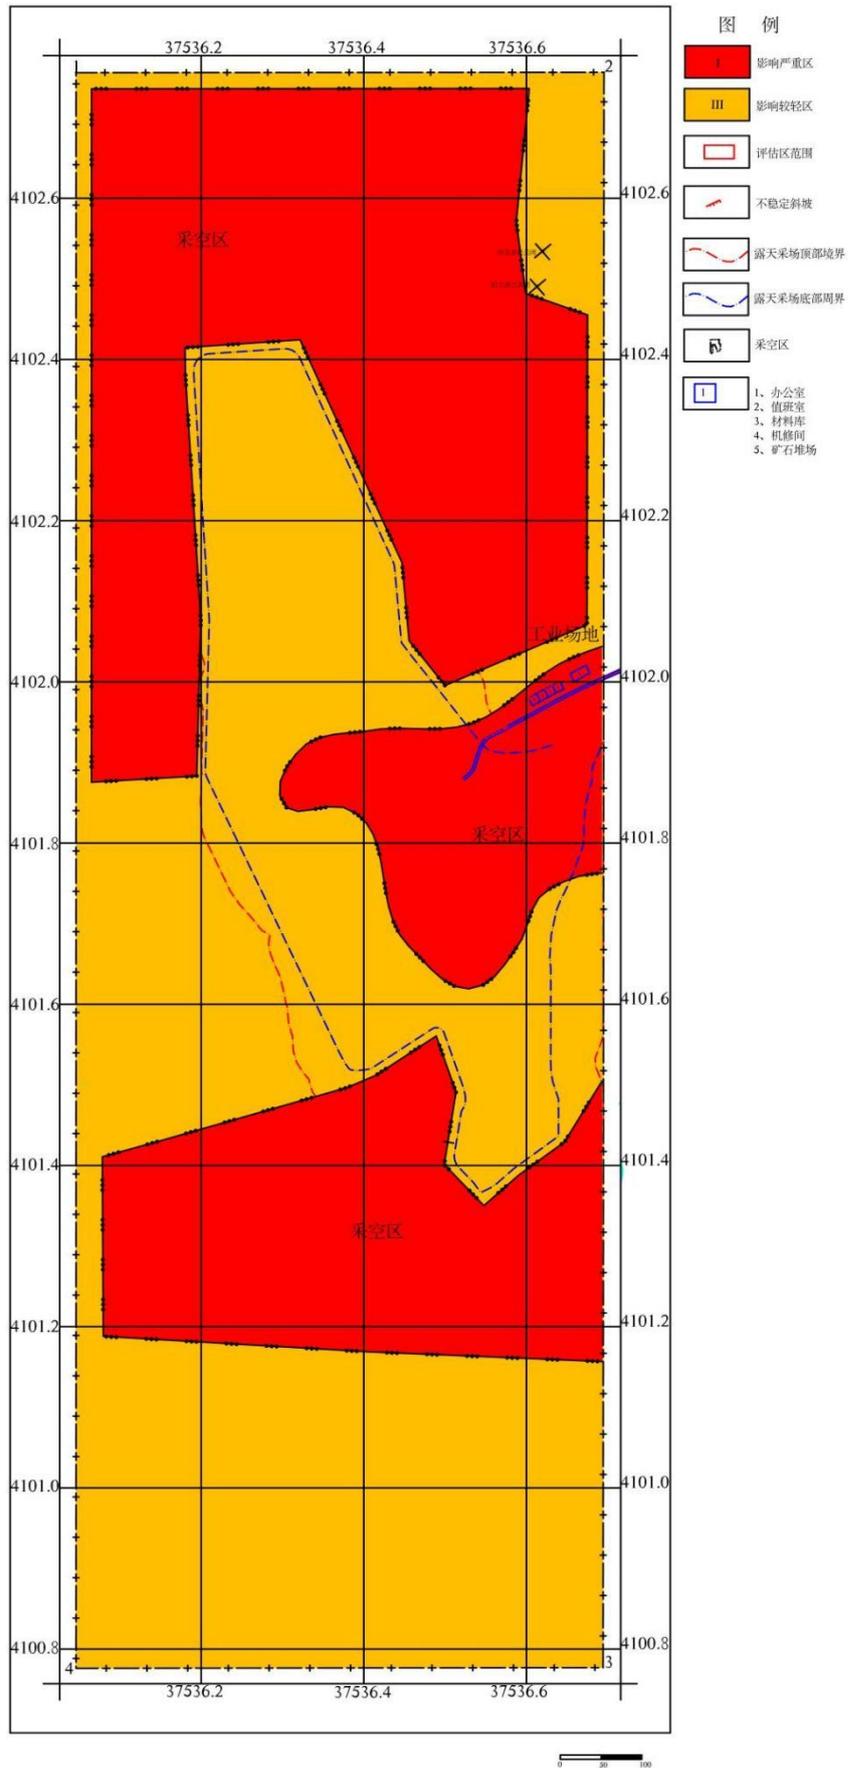
图 8-2-2-1 含水层影响与破坏程度现状评估图

综上所述，根据《编制规范》附录 E、表 E.1，现状条件下，采矿活动影响到的范围对含水层的影响与破坏程度严重，面积 54.95hm²。采矿活动未影响到的范围对含水层的影响与破坏程度较轻，面积 73.75hm²。（见图 8-2-2-1）

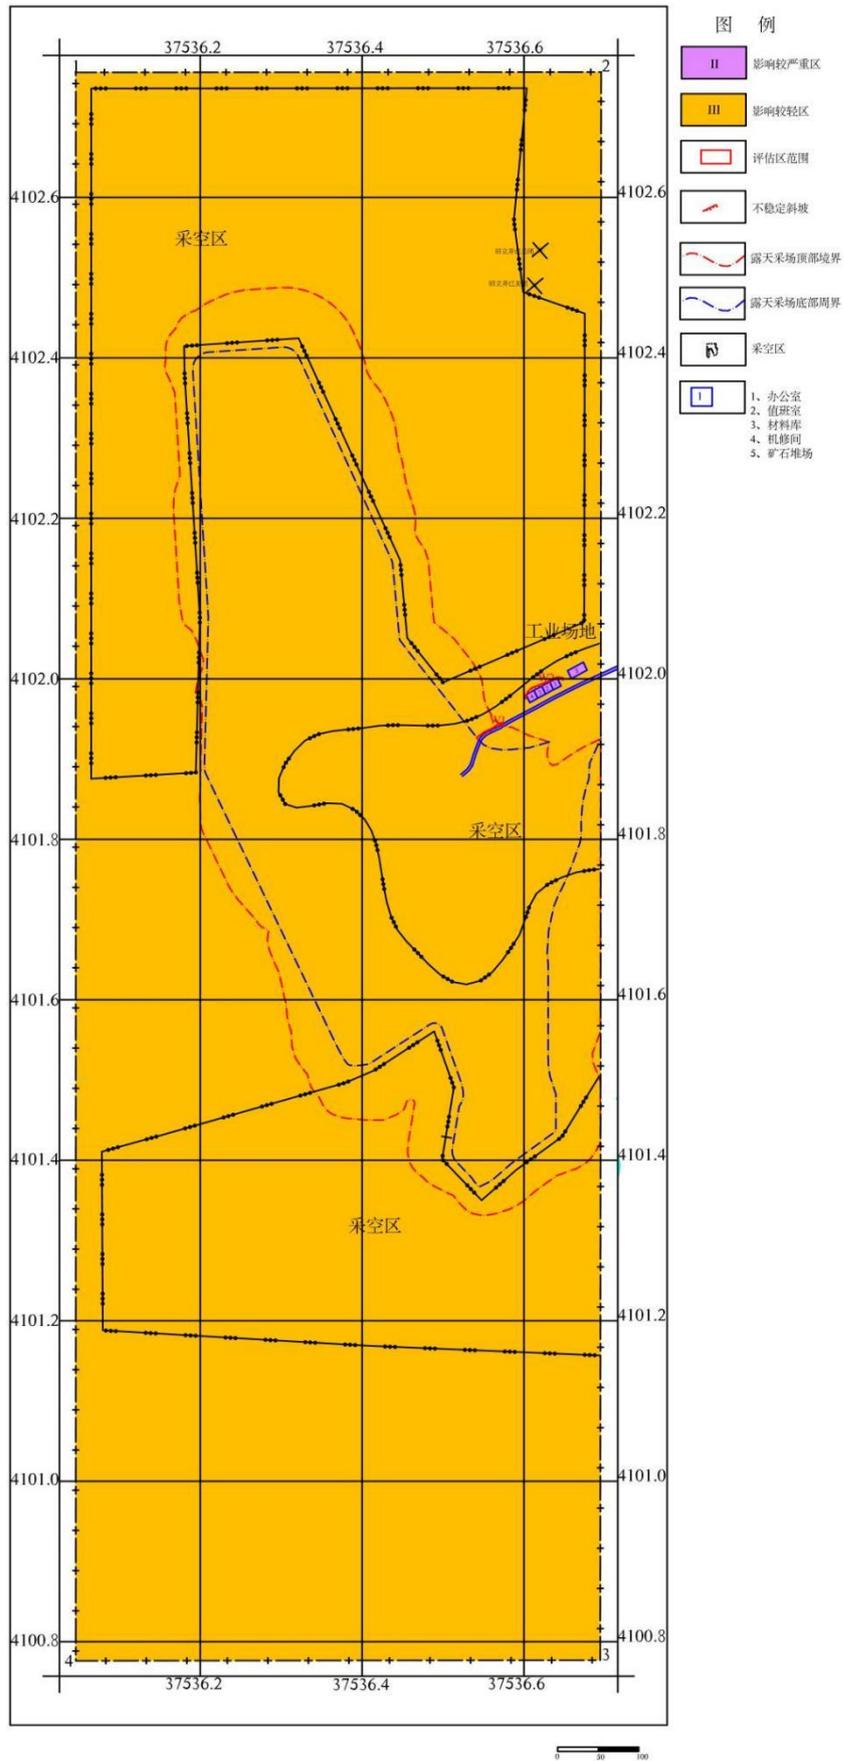
图 8-2-3-1 地形地貌影响与破坏程度现状评估图

综上所述，对照《编制规范》附录 E，表 E.1 矿山地质环境影响程度分级表，现状条件下，将采矿活动对地形地貌景观影响程度分为二个区：影响严重区，办公生活区、矿区道路、废弃工业场地范围，面积 2.90hm^2 ；影响较轻区，为其余评估区，面积 125.8hm^2 。（见图 8-2-3-1）

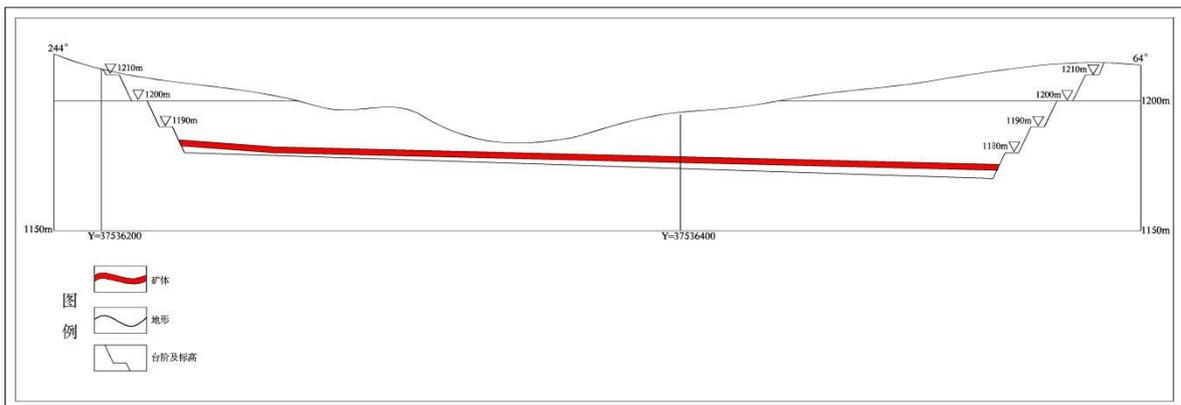
露天采场边坡剖面示意图

终了边坡 1270m 标高以上边坡以土质边坡为主，其余平台边坡以岩质边坡为主，终了边坡均以基岩顺向边坡为主，由于采矿活动对基岩的扰动加剧，导致边坡节理裂隙较为发育，形成崩塌地质灾害的可能性增加。

未来在降雨、震动等因素的影响下，可能发生崩塌或滑坡地质灾害，终了边坡一旦发生崩滑，对坡体下部工作人员、设备造成威胁，受威胁人数约 10-15 人，可能造成的经济损失介于 100-500 万元之间，预测终了边坡引发崩塌、滑坡可能性大，危险性较大，影响程度“较严重”，影响面积 38hm^2 。

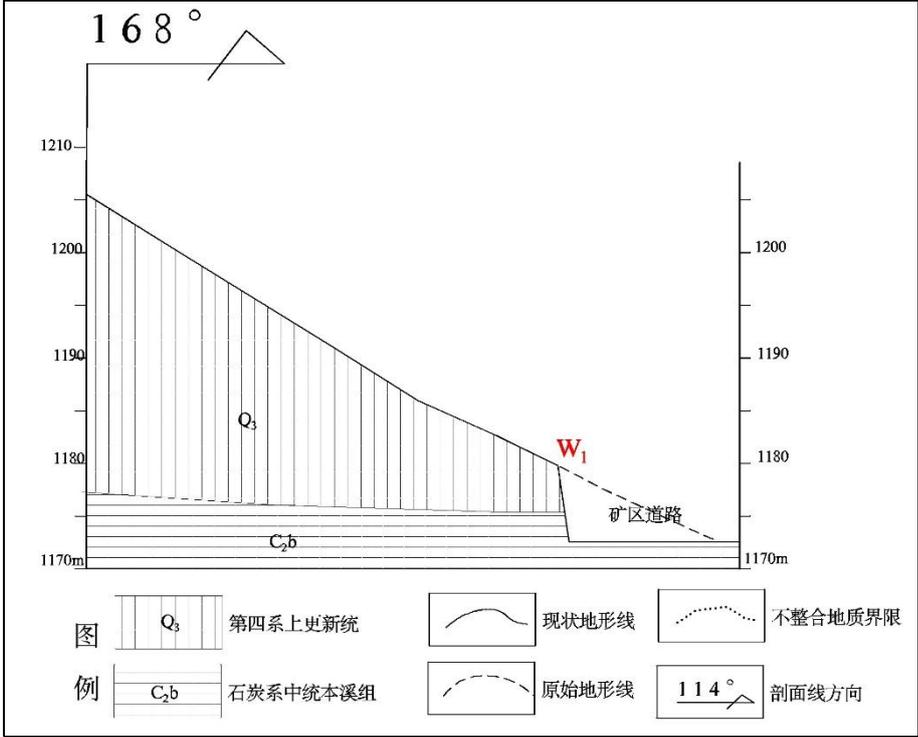
图8-3-1-1 W₁不稳定边坡剖面示意图

W_1 不稳定边坡：位于矿区道路北侧矿石堆场旁，为矿区道路修建形成的边坡，整体坡宽约 65m、坡高约 7-10m。坡度约 $60-70^\circ$ ，局部近直立。坡

体为上部为第四系上更新统浅黄色亚砂土，下部为石炭系中统本溪组粘土岩，上部柱状节理较发育，边坡较稳定，见图 8-3-1-1。当遇降雨、震动等因素时，W₁可能引发小规模崩塌、滑坡，威胁对象为运输机械和司乘人员，1 部装载机、2 辆运输车等可能受到威胁，直接经济损失约 100-120 万元，受威胁人数 3-5 人左右，危害程度较严重。

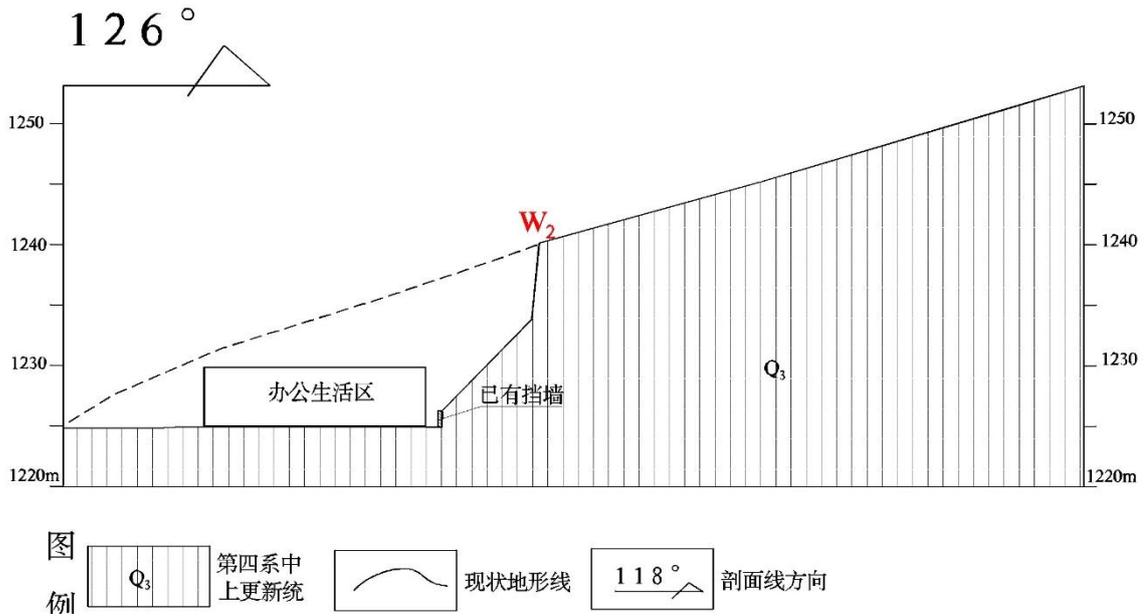
图 8-3-1-2 W₂不稳定边坡剖面示意图

W₂不稳定边坡：位于矿区办公生活区北部，为办公生活区建设形成的边坡，整体坡宽约 50m、坡高约 10-15m。坡度约 45°，坡体下部建有浆砌石挡墙，顶部近直立。坡体为第四系上更新统浅黄色亚砂土，上部柱状节理较发育，边坡较稳定，见图 8-3-1-2。当遇降雨、震动、岩体破碎等因素时，W₂可能引发小规模崩塌、滑坡，威胁对象为办公生活区宿舍和居住人员，直接经济损失约 20-40 万元，受威胁人数 10-20 人左右，危害程度较严重。

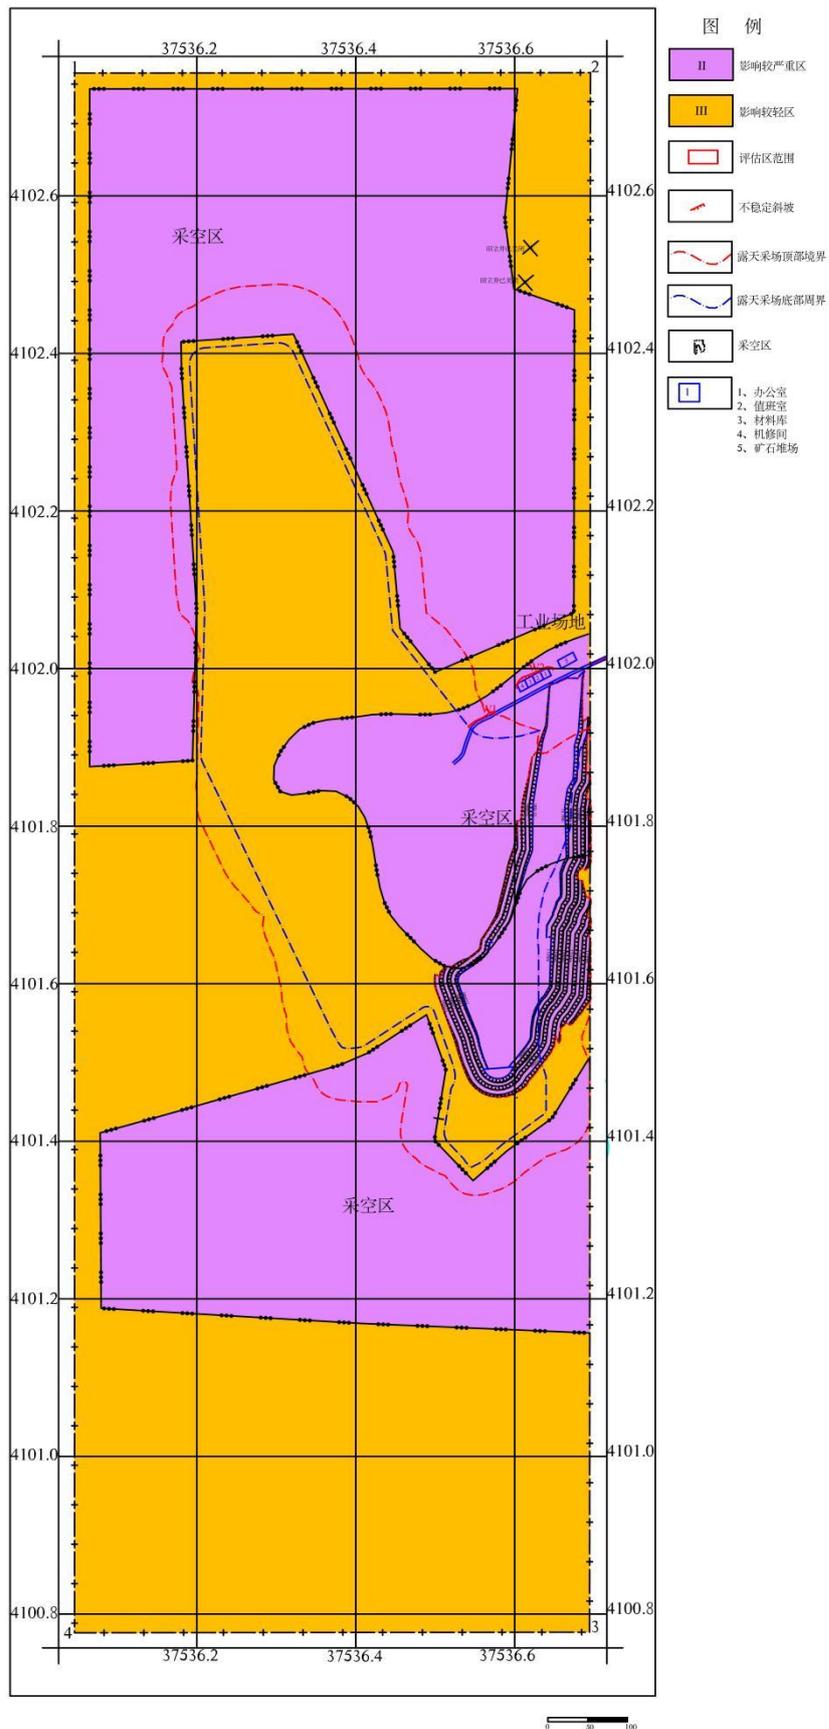
图 8-3-1-3 服务期地质灾害影响和破坏程度预测评估图

影响较严重区: 分布于工业场地、矿区道路、办公生活区, 露天采场面积 110hm^2 。预测工业场地、矿区道路遭受泥石流地质灾害的地质灾害危险性中等, 影响程度较严重。预测矿区道路、办公生活区遭受不稳定边坡崩塌或滑坡地质灾害危险性中等, 影响程度较严重。

较轻区: 分布于其它区域, 面积 18.7hm^2 , 该区域地质灾害危害程度较轻。

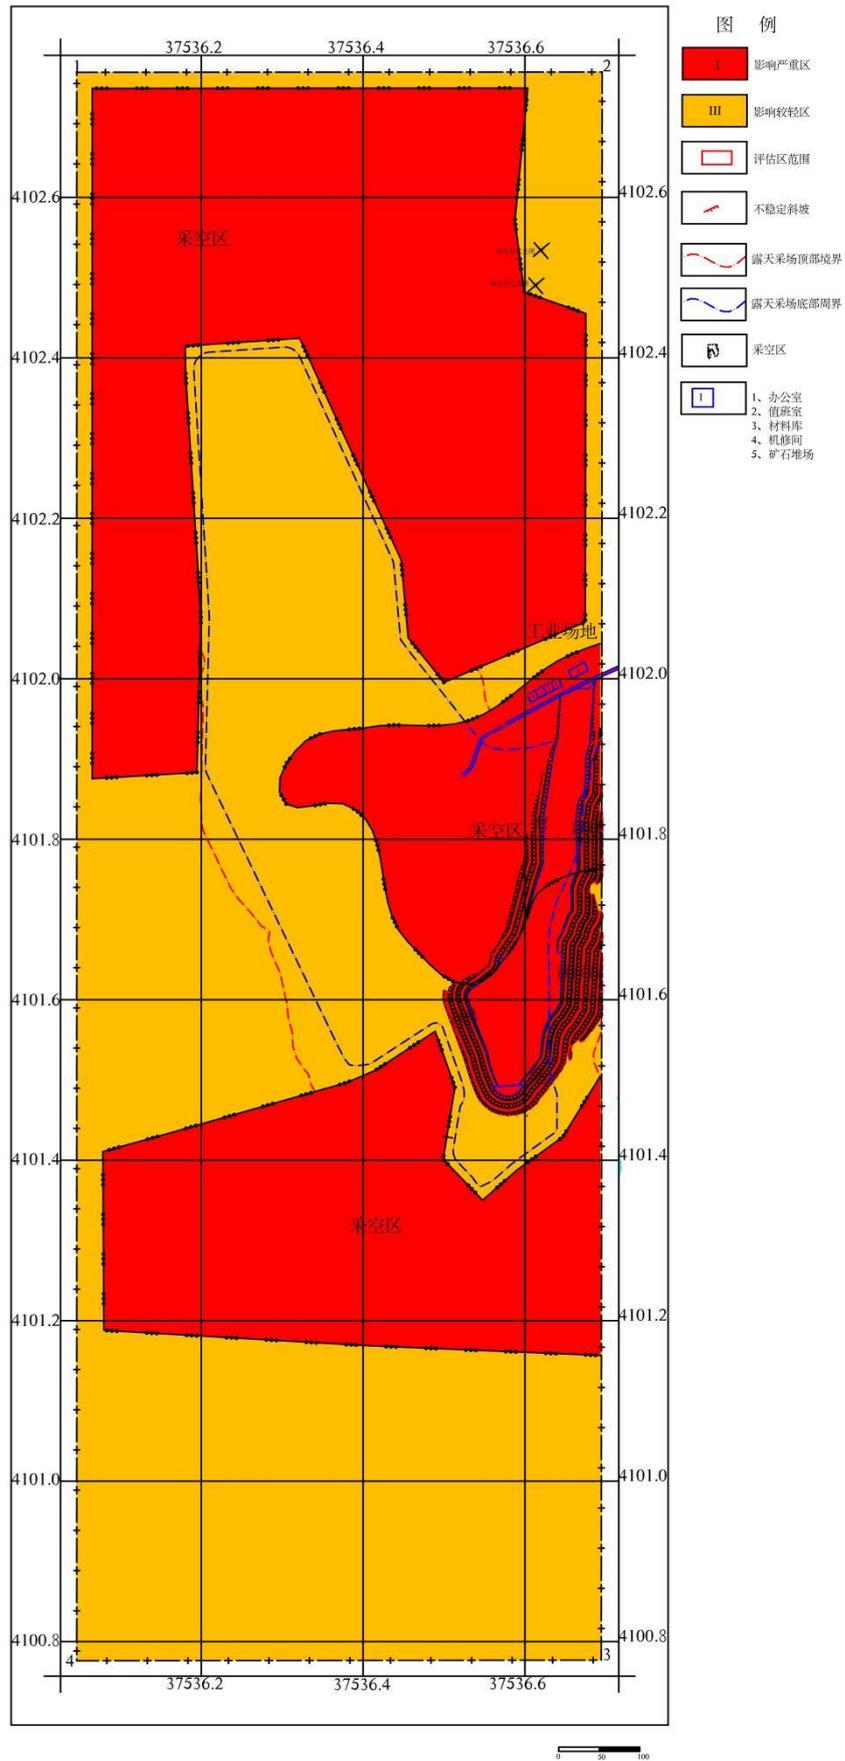
图 8-3-2-1 服务期含水层影响与破坏程度预测评估图

综上所述，对照《编制规范》附录 E 表 E.1，将采矿活动对含水层的影响程度进行分区，分为严重区与较轻区，严重区分别位于采空影响范围。矿山服务期含水层的影响严重区面积为 110hm²，较轻区为严重区以外的区域面积 18.7hm²（见图 8-3-2-1）。

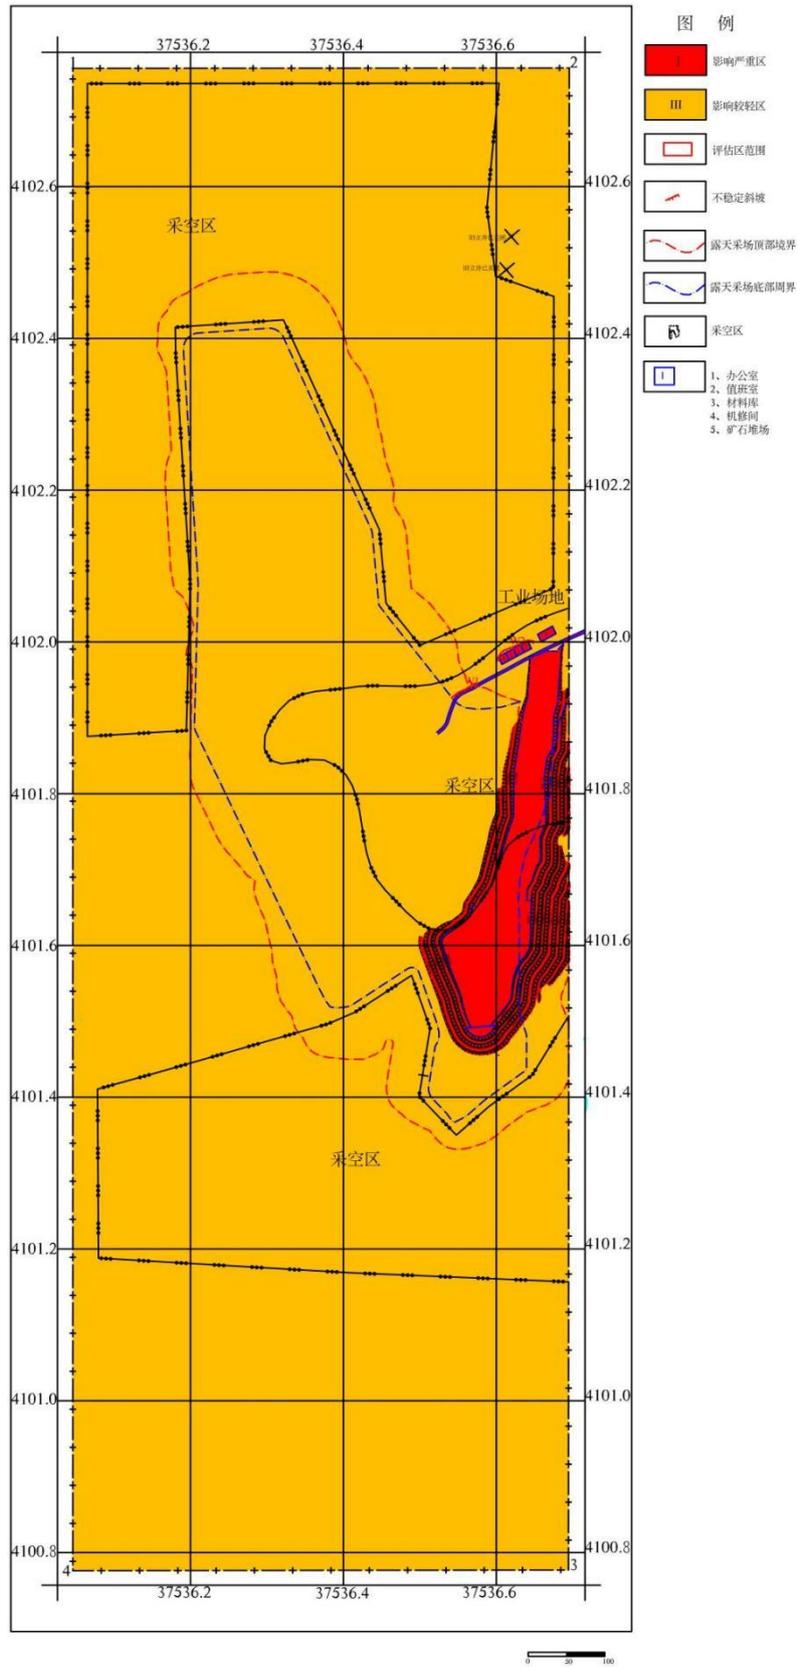
图 8-3-3-1 服务期地形地貌景观影响与破坏程度预测评估图

综上所述：对照《编制规范》附录 E，表 E.1 矿山地质环境影响程度分级表，将服务期采矿活动对地形地貌景观的影响和破坏程度分为严重区和较轻区（图 8-3-3-1）。

影响严重区，分布于办公生活区、矿区道路、废弃工业场地、露天采场，面积 59hm^2 。预测评估区地面建筑工程等改变了原有地形地貌，对原生的地形地貌景观影响严重。

影响较轻区，其余评估区范围，面积 69.7hm²。

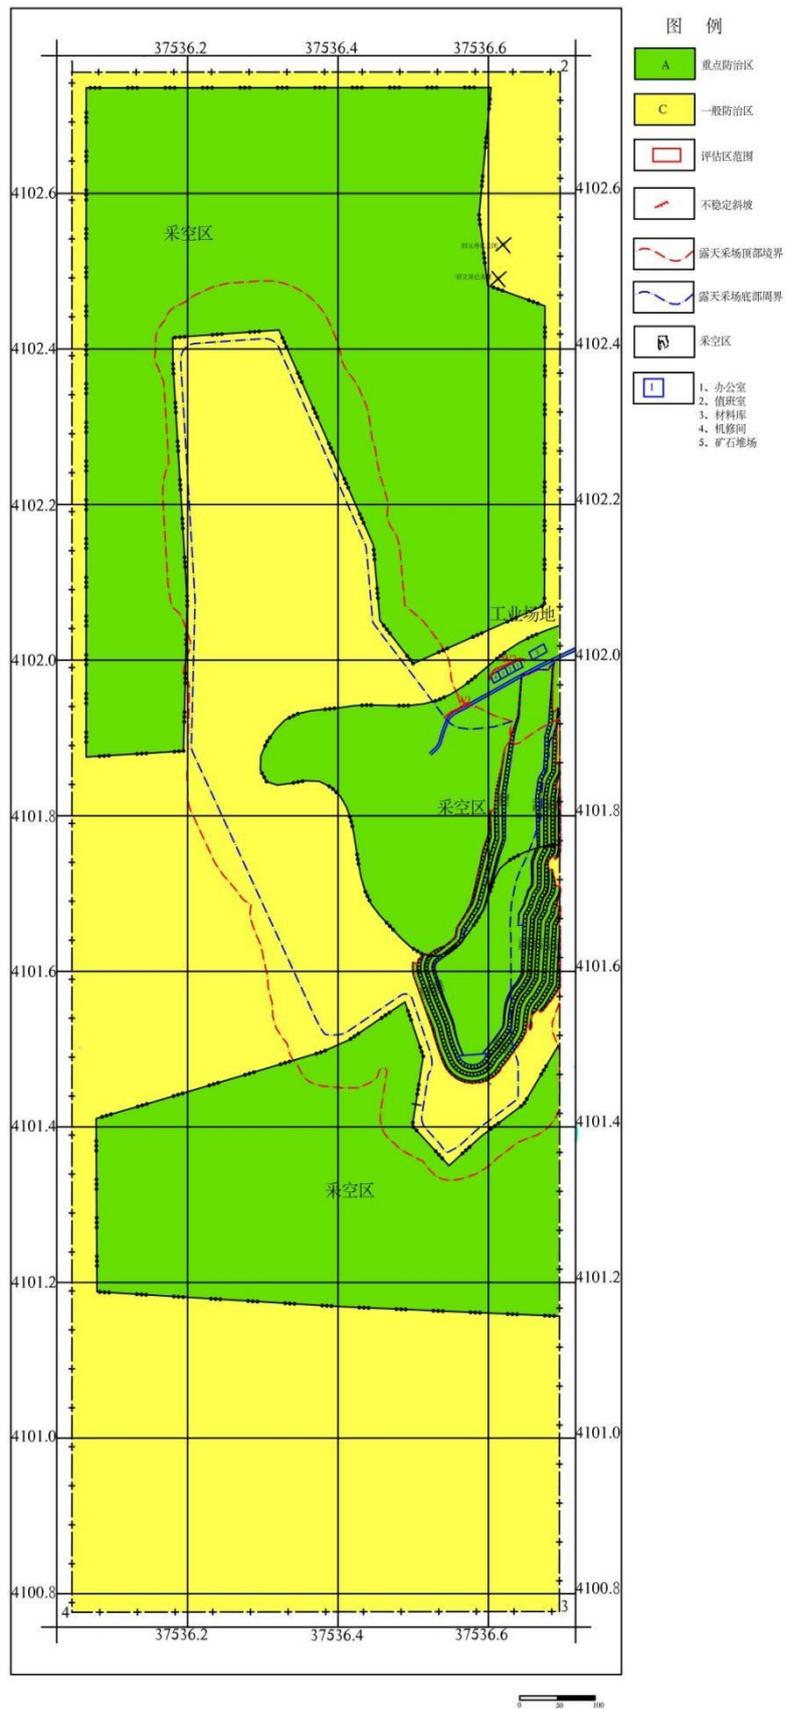
图 8-1-1-1 矿山地质环境保护与治理恢复分区图

矿山地质环境保护与治理恢复分区见图10-1-1-1及表10-1-1-2。

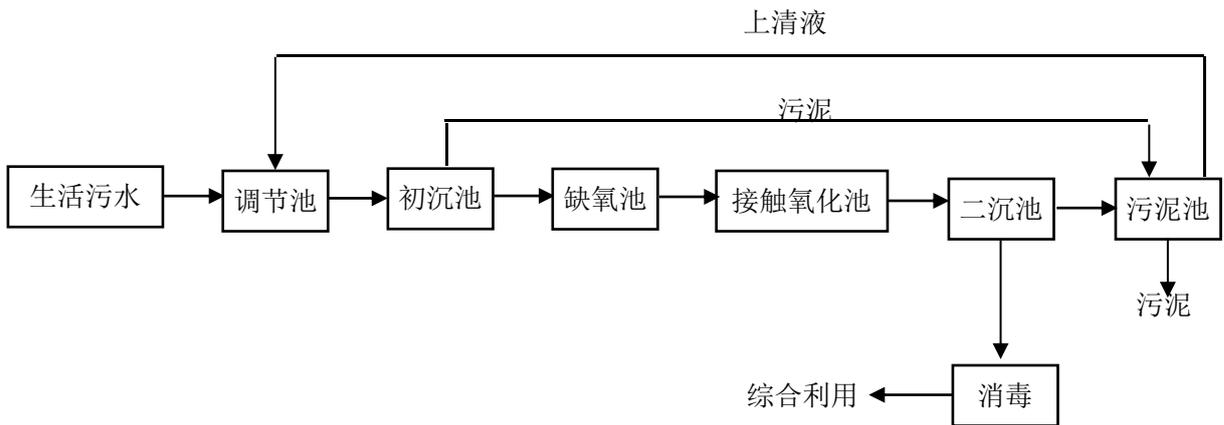
图 11-5-2 生活污水处理工艺流程图

事故情况下，本矿生活污水全部送往调节池（容积 15m³）暂存，待运转正常后进入处理站处理后回用，不外排。

生活污水处理工艺流程见图 11-5-2。
