# 山西省孝义市金陶建筑石料厂建筑石料用 石灰岩矿资源开发利用和矿山环境保护 与土地复垦方案

项目单位：孝义市金陶建筑石料厂

编制单位：山西鑫磊盛工程技术有限公司

编制时间：二〇二四年九月

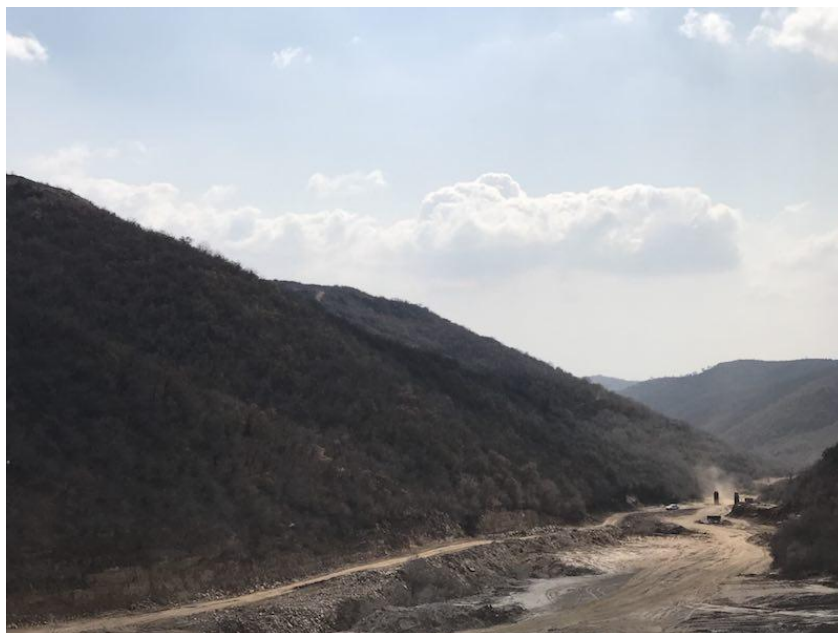
照片 2-1-1 矿区地形（镜向南）

矿区地处孝义市西部山区，属低中山区。总体地势为东高西低，坡度一般在 20°~40°之间，局部稍陡，切割一般，有利于大气降水的自然排泄。矿区西部发育一条冲沟，南北向展布。地表大部基岩裸露，仅在东部矿界内有零星黄土分布，植被覆盖率约 50%。最高处位于东部山顶，标高 1338.0m，最低点位于矿区西南，标高 1216.3m，最大相对高差 121.7m。

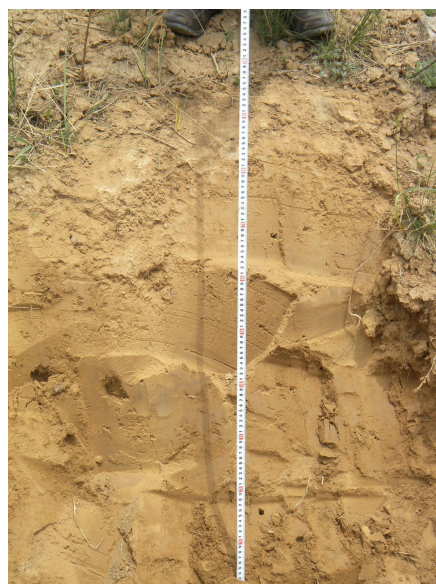
照片 2-3-1：影响区林地土壤剖面（沿家山村灌木林地；图斑号 154）  
（挖掘时间：2024 年 8 月）

调查的灌木林地主要为紫穗槐等，土壤呈灰褐色和淡褐色，土壤质地为粉砂质壤土，团粒、屑粒状结构。土壤剖面分层性不明显。土层中树根发育。土壤有机质较丰富，氮磷钾养分中等。土壤有粘化现象明显，碳酸钙淋溶一般，通体石灰反应强烈。

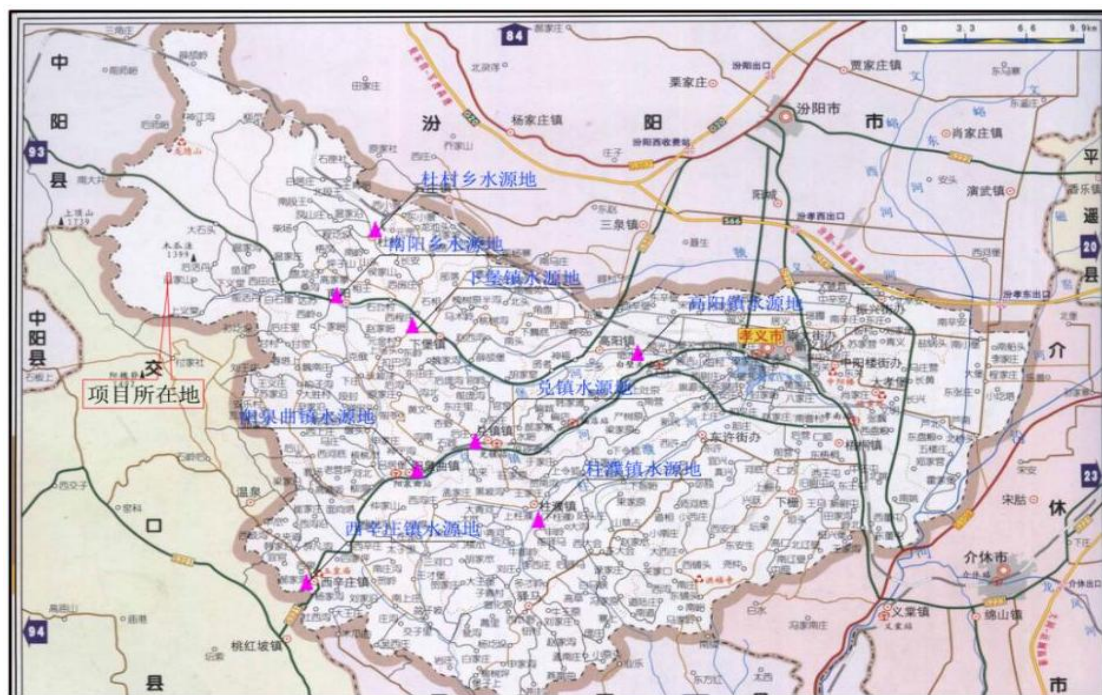
图 2-4-4 本项目矿区与各乡镇水源的位置关系

本项目距离最近的乡镇水源地为原南阳乡集中供水水源地，本项目矿区与各乡镇水源的位置关系见图 2-4-4。

杜村乡集中供水水源地位于原南阳乡政府东 200m 处，水源地地属中山区地貌，井深 651m，静水位埋深 443m，动水位埋深 449m，供水量为 17.5 万  $\text{m}^3/\text{a}$ ，服务对象为杜村、相王、子贡，服务人口约有 4000 人。杜村乡水源地属于郭庄泉域径流补给区，地下水类型为奥陶系下马家沟组岩溶裂隙水承压水型，水源地属中山区地貌。水源地附近无污染源，环境状况较好。水源地只划分一级保护区，保护半径为 60m。

本项目距杜村乡集中供水水源地约 7km，不在其保护范围内。

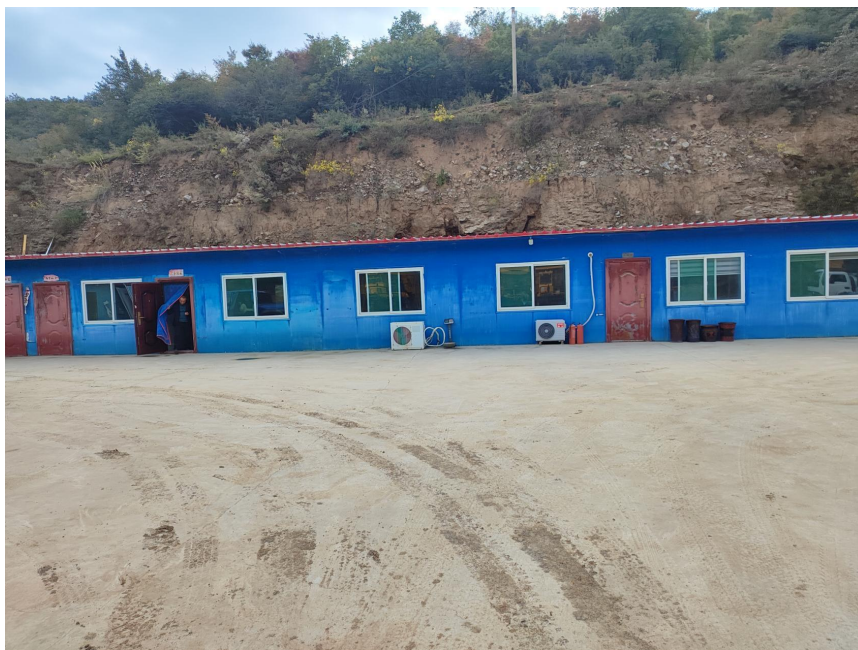
照片 8-2-1 不稳定边坡 XP1（镜向西）

XP1 边坡位于工业场地内的办公区西侧，距办公区房屋约 5m，为工业场地修建整平时形成的人工切坡。该边坡长约 40m，高约 5m，坡度约 75°，坡向东，坡体岩性为第四系中上更新统亚砂土，坡体顶部植被较发育。该边坡未经过矿方治理，现状下欠稳定。

现状条件下，XP1 边坡发生崩塌、滑坡的可能性中等，威胁对象为边坡下方工业场地办公区房屋及工作人员，威胁人数约 10 人，可能造成直接经济损失约 100 万元，危害程度小，危险性中等。

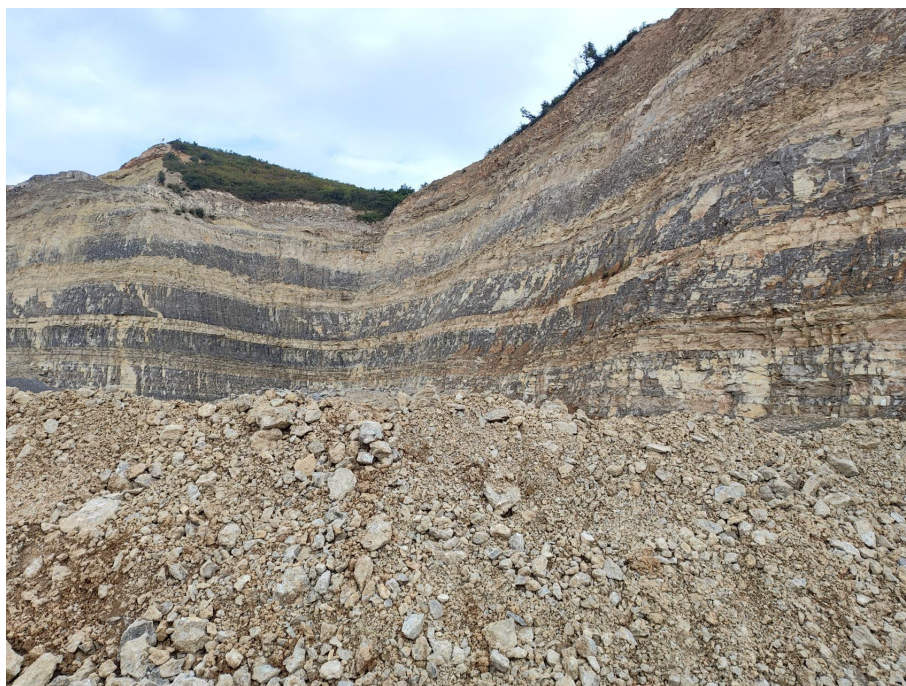
照片 8-2-2 不稳定边坡 XP2（镜向东）

XP2 边坡位于已采场东部，该边坡弧线长约 300m，高约 50m，边坡内已形成多个动态边坡，坡度约  $75^{\circ}$ ，局部近直立，坡体岩性为奥陶系中统上马家沟组石灰岩，岩层倾向约  $120^{\circ}$ ，倾角约  $5^{\circ}$ ，节理裂隙弱发育。现状条件下，XP2 较稳定。

现状条件下，XP2 较稳定，崩塌、滑坡地质灾害不发育。

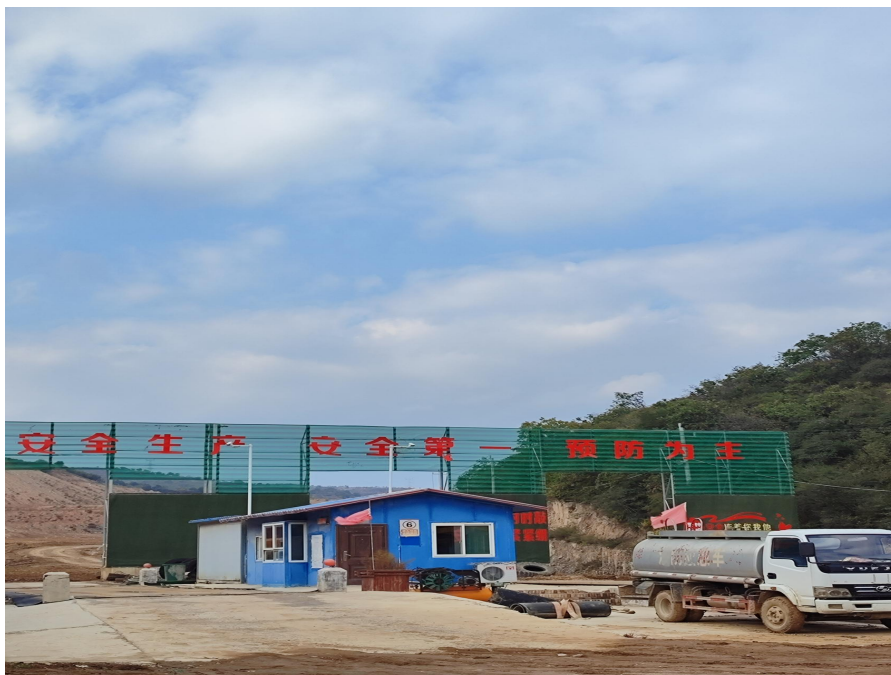
照片 8-2-4 工业场地

工业场地位于矿区西南部沟谷中，主要包括矿材料库、泵房、水池等，面积  $1.02\text{hm}^2$ 。工业场地的建设破坏了原有地形地貌条件，对原生地形地貌条件改变较大，增加了景观破碎度，改变了矿区的地形地貌景观格局。因此，工业场地对原生地形地貌景观影响与破坏“严重”，面积  $1.02\text{hm}^2$ 。

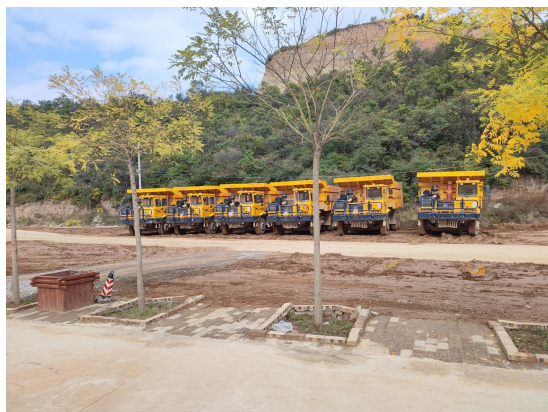
照片 8-2-5 封闭式运输车辆

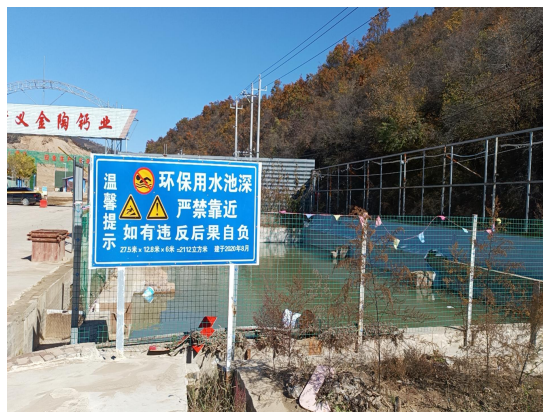
照片 8-2-6 初期雨水收集池

根据现场调查，本矿山为山坡露天矿，未封口，故采用自流排水方式。在露天采场境界周围掘排水沟，初期雨水经水沟流入 2112m<sup>3</sup> 初期雨水收集池，沉淀后回用于生产及绿化，不外排。
