# 山西省柳林县森泽建材有限责任公司建筑石料用石灰 岩矿资源开发利用和矿山环境保护与土地复垦方案

项目单位：柳林县森泽建材有限责任公司

编制单位：山西云鑫勘察有限公司

编制时间：二〇二五年一月

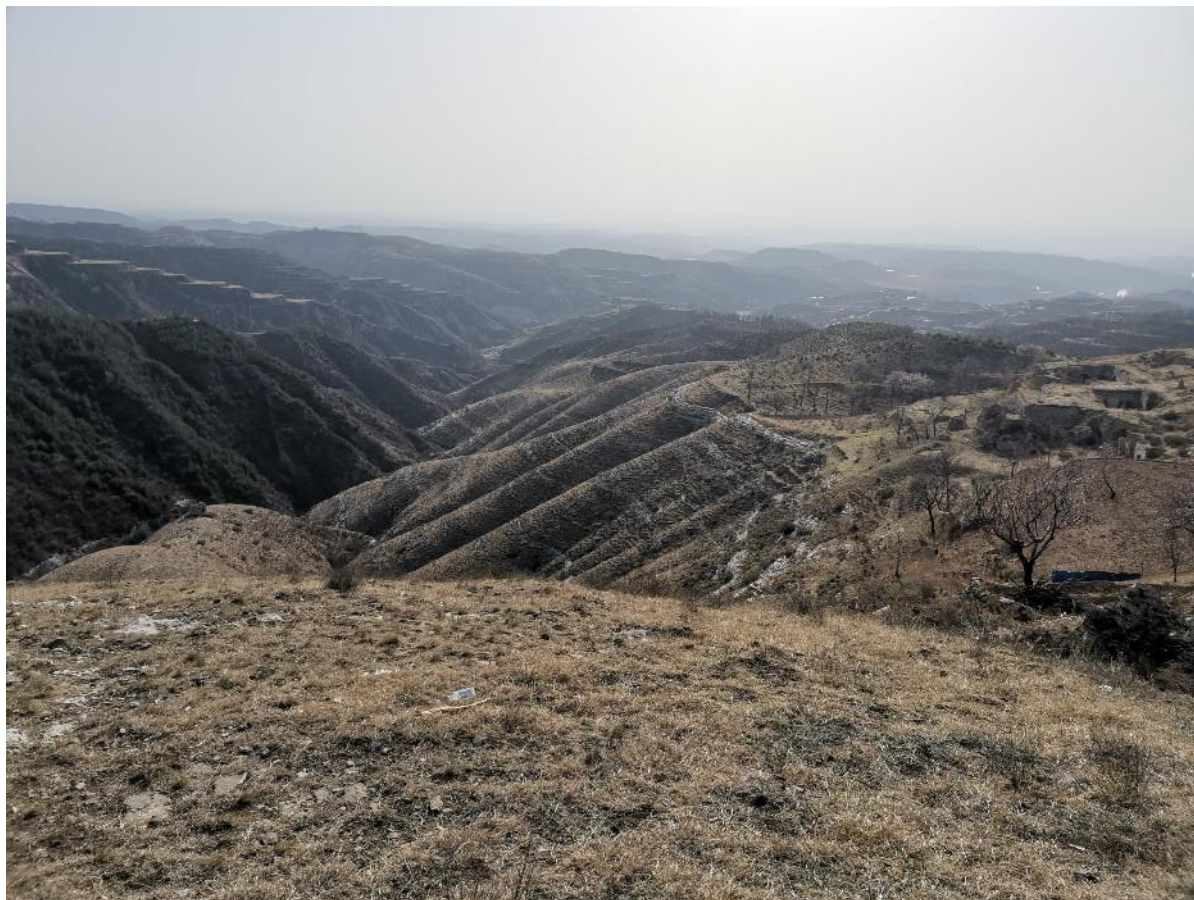
照片 2-1-1 矿区典型地形地貌

矿区地处晋西黄土高原，属吕梁山西侧的丘陵土石山区，地貌类型为中山区。地势总体为北高南低，最高点位于矿区东北角，海拔 1380.0m，最低点位于矿区西南部，海拔 1210.0m，相对高差为 170.0m，区内冲沟不发育，无地表水流，地下水埋藏较深。见照片 2-1-1。

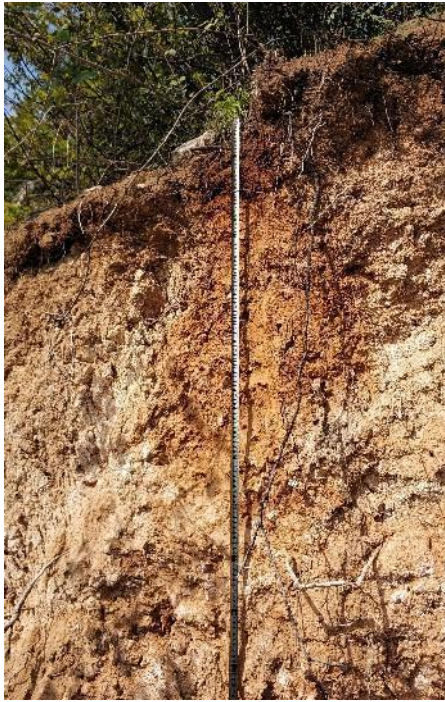
（新民村-0430 号图斑）

照片 2-3-1 影响区其他林地土壤剖面示意图

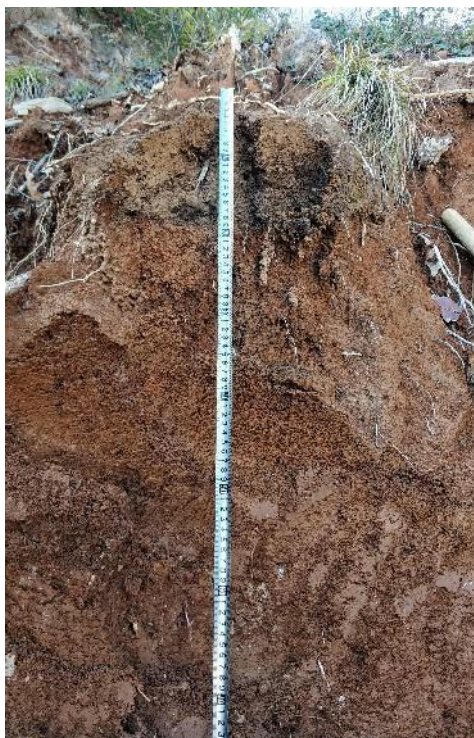
(新民村 0428 号图斑)

照片 2-3-2 影响区其他草地土壤剖面示意图

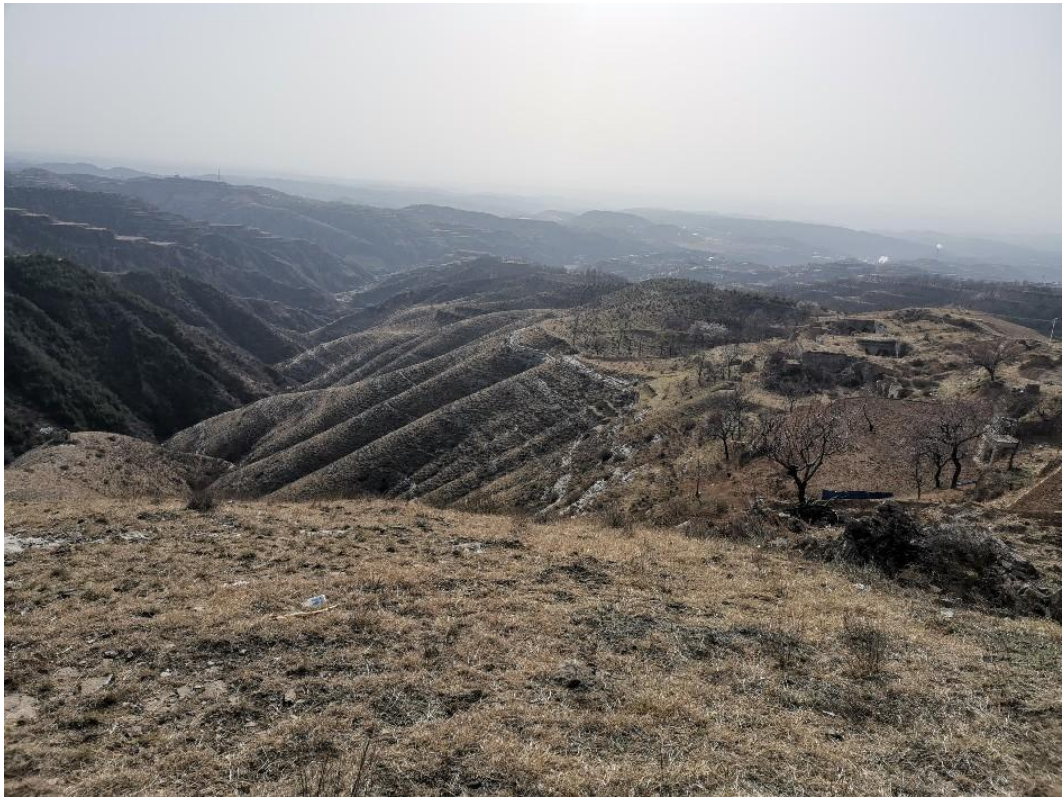
照片 8-2-1 矿区范围现状（镜向 WS）

区内地势总体为北高南低，最高点位于矿区东北角，海拔 1380.0m，最低点位于矿区西南部，海拔 1210.0m，相对高差为 170.0m。根据现场调查，矿区范围内未进行采矿活动，地表植被、地形地貌景观处于自然状态，未被破坏。见照片 8-2-1。
