山西省交城县逯沟石灰岩矿
建筑石料用石灰岩矿资源开发利用和矿山环境
保护与土地复垦方案

项目单位：交城县逯沟石灰岩矿

编制单位：山西地科勘察有限公司

二〇二五年二月

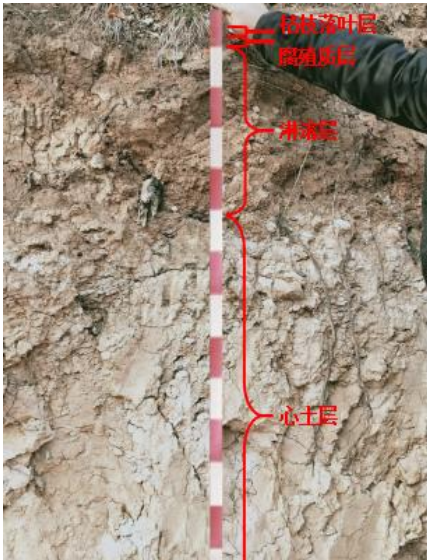
周围高处黄土冲刷淤积和人工堆垫而成，但成土母质仍为黄土。土壤成层性不明显。土壤呈灰褐色和淡褐色，土壤质地为粉砂质壤土，团粒、屑粒状结构。土壤剖面分层性不明显。土层中树根发育。土壤有机质较丰富，氮磷钾养分中等。土壤有粘化现象明显，碳酸钙淋溶一般，通体石灰反应强烈。项目区林地土壤剖面图见照片 2-3-3，土壤理化性状分析见表 2-3-2。

照片 2-3-3 林地土壤剖面 取样时间 2024 年 8 月
取样地点：牛头咀村 375 号乔木林地图斑
表 2-3-2 矿区林地土壤剖面理化性状分析表

深度 (cm)	有机质 (g/kg)	碱解氮 (mg/kg)	速效磷 (mg/kg)	速效钾 (mg/kg)	pH	土壤容重 (g/cm ³)
0-1	-	-	-	-	7.81	-
1-2	8.25	-	-	-	7.85	-
2-40	5.43	56.09	5.85	112.35	7.83	1.32
40-150	3.66	42.36	4.23	108.65	7.87	1.30
