山西省交口县山西华颢矿业有限公司建筑
石料用石灰岩矿资源开发利用和矿山环境
保护与土地复垦方案

矿山名称：山西华颢矿业有限公司

编制单位：山西中景工程勘察设计有限公司

编制时间：二〇二六年一月

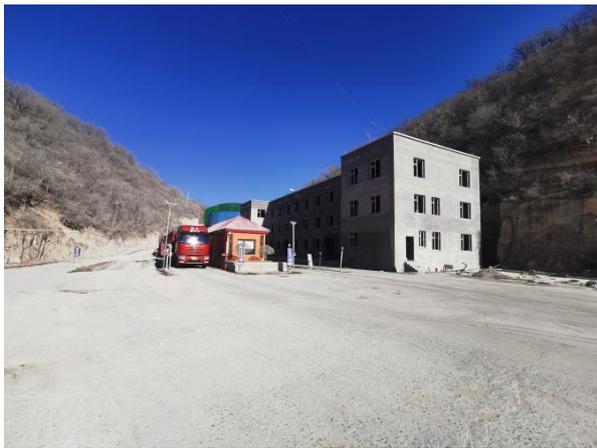
照片 2-1 新建办公楼

工业场地及办公生活区位于矿区东南角的贺家沟沟谷内，为利用原有场地扩建而成，该沟谷为季节性沟谷，平时干涸无水，雨季有暂时洪水流过，沟谷长 1.952km，沟道宽约 18-45m，流域面积 2.022km²。两侧冲沟发育，沟口至沟脑高程 1547~1430m，高差 112m，沟谷沟口宽沟脑窄，沟谷纵坡降 5.8%，沟谷呈“V”字型，两侧斜坡陡峭，坡度多为 20°~35°，局部 40°，植被覆盖率 50%左右。沟谷出露岩性主要为奥陶系中统马家沟组灰岩及第四系中上更新统黄土等，岩体结构较完整，岩石风化中等，地表残坡积层及基岩风化带厚约 0.5~4.0m。场地东西两侧存在多处建设形成的挖方边坡，坡高 5-8m，坡度近直立，岩性为奥陶系灰岩。经现场调查，除办公楼东侧存在一处尚未治理的不稳定边坡 XP 以外，其他边坡均已开展治理工作。

目前办公楼东侧存在一处挖方边坡 XP，长度为 80m，平均高度 6m，坡度近直立，岩性为奥陶系灰岩，坡面岩层破碎，稳定性差，部分区域存在掉块现象。边坡紧邻新建办公楼，威胁办公楼及人员安全。

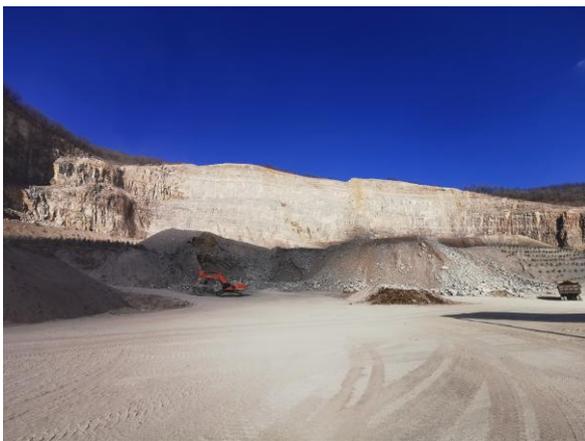
照片 2-5 现有采场

目前矿区已全面开采，露天采场长约 190m，宽约 150m，边坡高度 10 到 15m，坡度近直立。

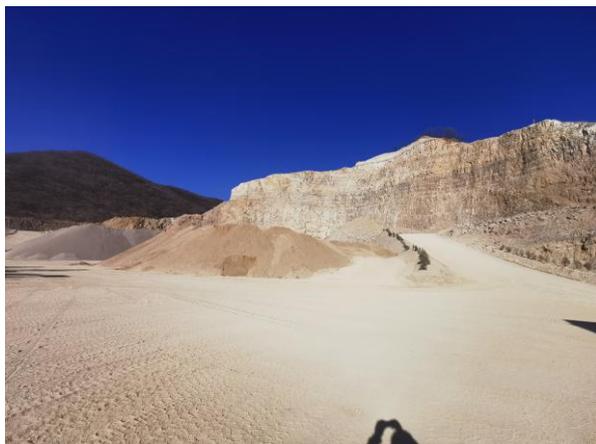
照片 2-7 现有采场

目前矿区已全面开采，露天采场长约 260m，宽约 180m，边坡高度 10-15m，坡度近直立。

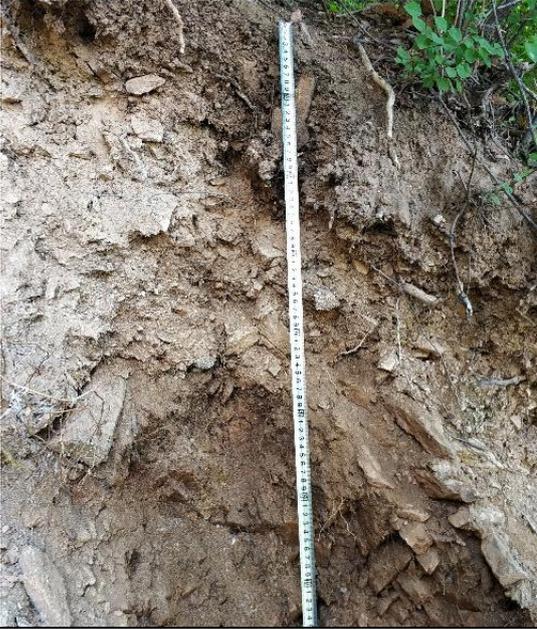
表 2-3-2 影响区林地土壤剖面

土壤类型	褐土
	权属	交口林场
	地类	乔木林地
	时间	2025 年 7 月
	图斑编号	0608
	主要植被	乔木：主要有油松、杨树等。

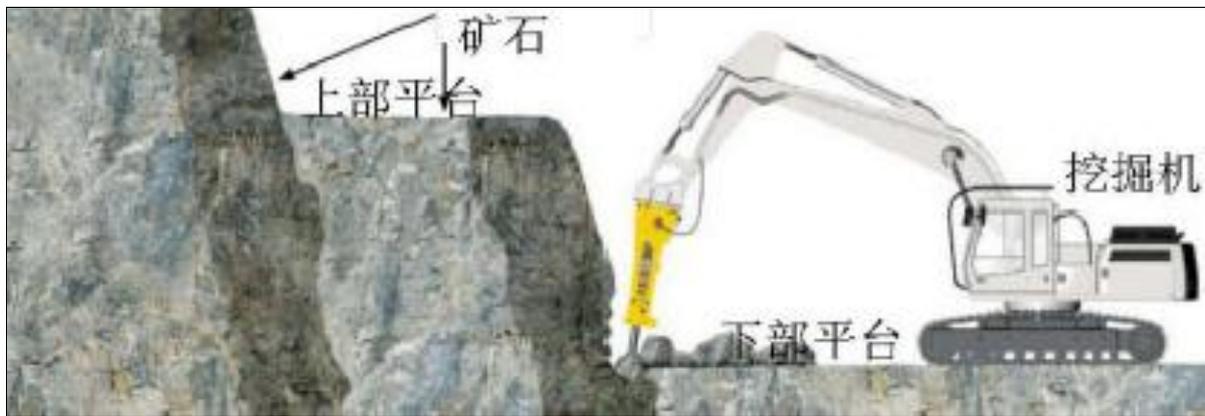
图 5-5-1 机械开采示意图

挖掘机严禁站立在上部平台向下进行冲击破岩，应站立在下部水平开采上部矿石，如开采+1500m 至+1510m 标高之间的矿石时，挖掘机应站立在+1500m 标高。挖掘机站立位置示意如下图。

挖掘机作业时距平台边缘的距离不得小于 2.5m。因非爆破开采区采矿和铲装均采用挖掘机进行，同一平台有多台挖掘机工作。根据《金属非金属矿山安全规程》要求，两台挖掘机之间的距离不得小于 50m。

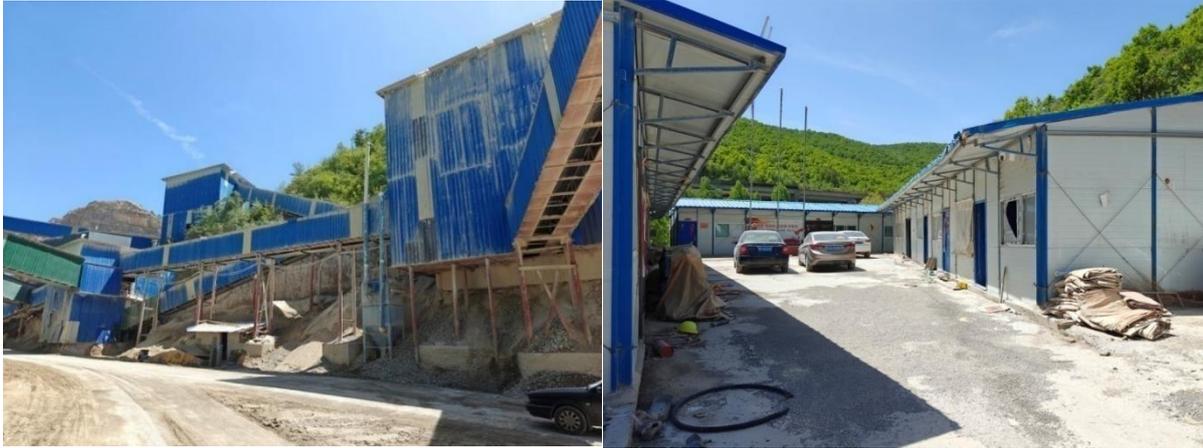
该场地紧邻工业场地南部，入山公路旁较为平缓地带，场地内设办公楼、职工生活区、磅房、洗车台、沉淀池、停车场等等，占地面积约 0.66hm²，场地建设时进行场地平整、挖高填低等活动，对原始地形地貌景观影响或破坏程度严重。

照片 8-2-1 工业场地及矿山道路

照片 8-2-2 办公生活区

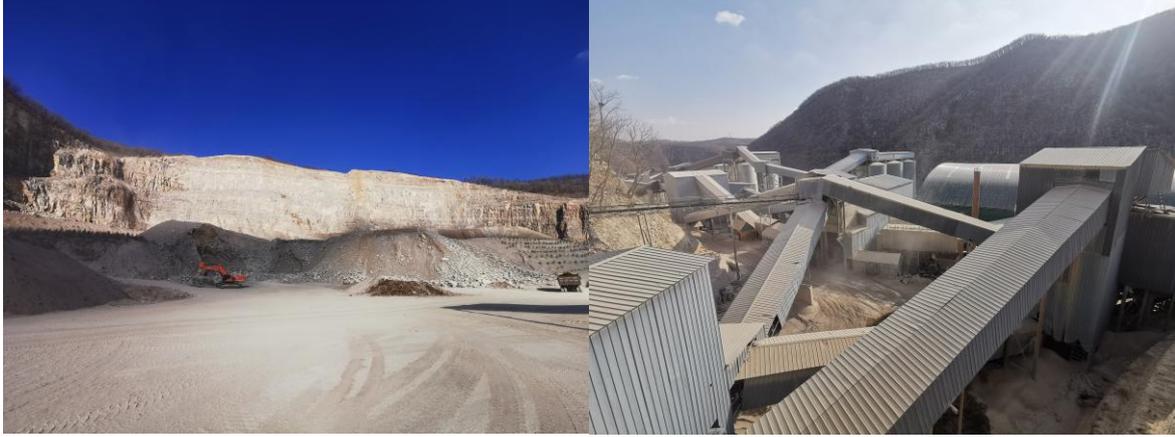
工业场地位于矿区西部，场地主要设置有碎料加工场、成品堆放区、供配电室等，破碎筛分区、成品堆放区修建有彩钢棚，总占地面积 10.69hm²，场地建设时进行场地平整、挖高填低等活动，对原始地形地貌景观影响或破坏程度严重。

照片 8-2-3 现有采场

照片 8-2-4 工业场地

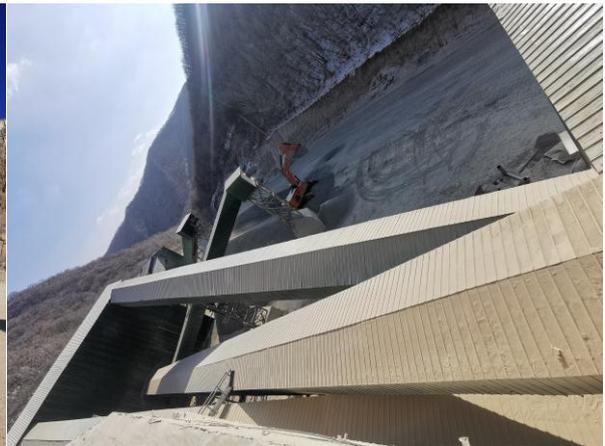
照片 8-2-6 工业场地

工业场地位于矿区南部，场地主要设置有碎料加工场、成品堆放区、供配电室等，破碎筛分区、成品堆放区修建有彩钢棚，总占地面积4.66hm²，场地建设时进行场地平整、挖高填低等活动，对原始地形地貌景观影响或破坏程度严重。

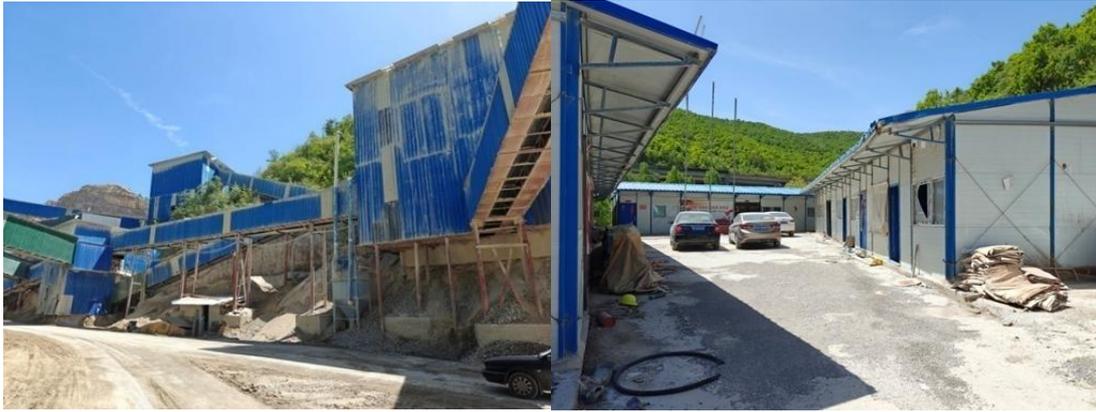
原交口县龙鑫石料厂已有工业场地位于该矿区南部，占地面积 10.69hm²，对原有地形地貌景观破坏较严重，工业场地内部未进行绿化。修建工业场地需进行一些挖填方修整工程，现状条件下工业场地破坏了原有的植被，破坏植被类型为针阔混交林，破坏程度为重度，生物多样性减少严重。

照片 8-2-5 工业场地生产区

照片 8-2-6 工业场地生活区
