山西省石楼县东泰石灰岩加工厂建筑 石料用石灰岩矿资源开发利用和矿山 环境保护与土地复垦方案

矿山名称：石楼县东泰石灰岩加工厂

编制单位：中国冶金地质总局第三地质勘查院

编制时间：二〇二二年二月

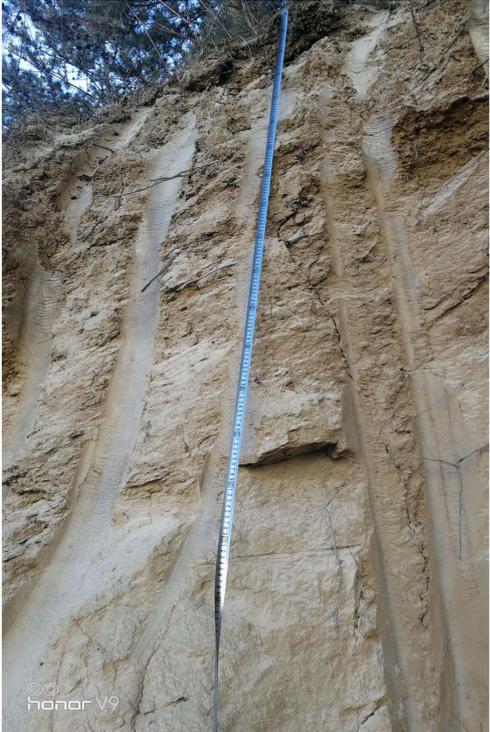
照片 林地土壤剖面

主, 约占各级颗粒总数的 60%左右, 60cm 以内土壤容重在 1.25~1.45g/cm³, 总孔隙率 35~55%, 通气孔隙最高可达 35%; 透水速度大于 0.4mm/min。其剖面主要性状: 表土层 0~15cm, 颜色褐色, 有机质含量 0.68%左右; 心土层 15~90cm, 淋溶层, 颜色褐色。形成土壤一般为中壤—重壤, 紧实, 有轻微淀积作用, 有一定数量的植物根系分布。林地土壤理化性质具体见下表 2-3-2。

土壤类型	淋溶褐土
	权属	石陵县东山林场(集体)
	地类名称	有林地
	图斑编号	0174
	主要植被	主要树种油松、侧柏、白皮松、刺槐等

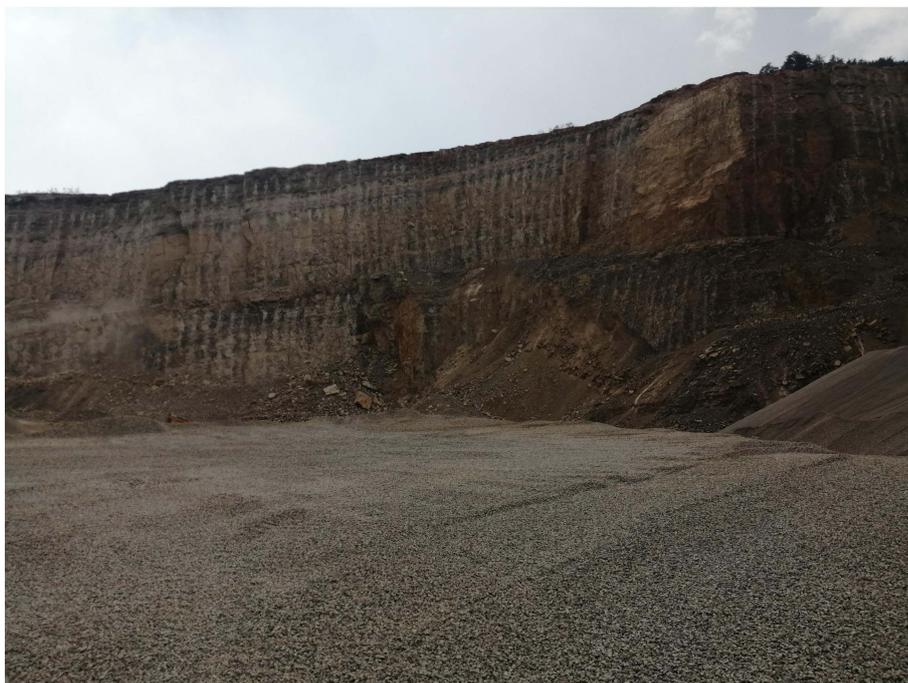
照片 1 BW1 不稳定边坡

BW1 不稳定边坡:位于原露天采场西部,坡高约 50-58m,坡宽约 210m,边坡无台阶,总体坡向 90° ,坡度约 70° ,边坡岩性奥陶系中统上马家沟组石灰岩,岩石较坚硬。矿层倾向 220° 的单斜构造,倾角 10° 岩层倾向与边坡方向斜交,坡体裂隙发育,岩体较破碎,由于基岩节理裂隙较发育和人工爆破影响,现状条件下未发生崩、滑,但坡体稳定性差(见照片 1)。

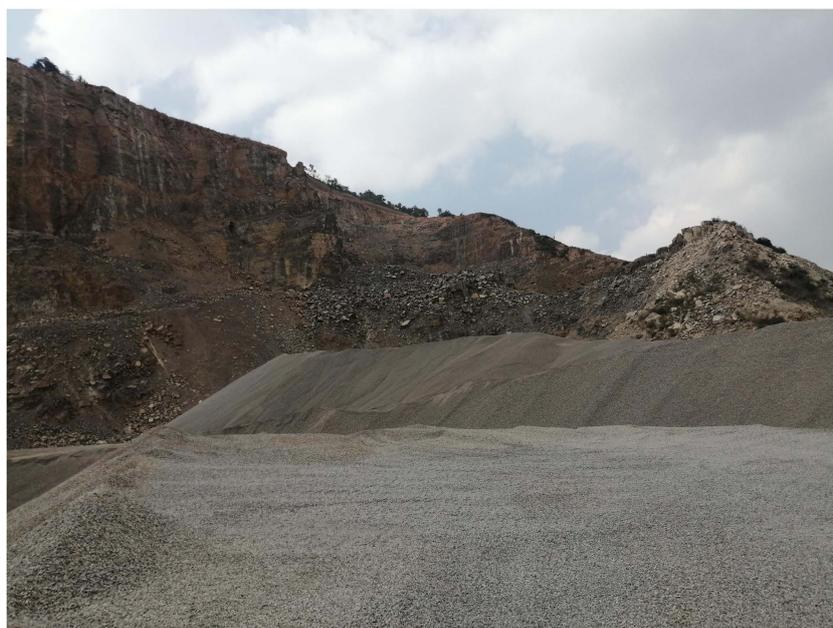
照片 2 BW2 不稳定边坡

BW2 不稳定边坡:位于露天采场北部,坡高约 8-15m,坡宽约 92m,边坡无台阶,总体坡向 210° ,坡度约 70° ,边坡岩性奥陶系中统上马家沟组石灰岩,岩石较坚硬。矿层倾向 220° 的单斜构造,倾角 10° 岩层倾向与边坡方向斜交,坡体裂隙发育,岩体较破碎,由于基岩节理裂隙较发育和人工爆破影响,现状条

件下未发生崩、滑，但坡体稳定性差（见照片 2）。

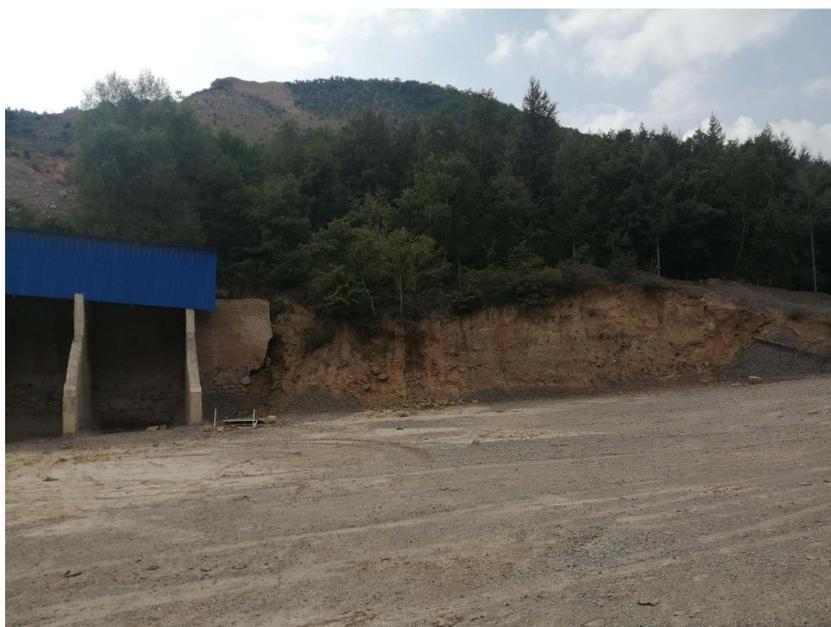
照片 3 矿山道路边坡

矿山道路边坡：利用地形修筑，高度 0.5-2m 左右，岩性为上更新统粉土，坡度在 50° 左右。植被较茂盛。坡体裂隙发育较弱，岩体较完整，坡体较稳定，危害程度小，危险性小。对照规范，地质灾害影响程度较轻。（见照片 3）

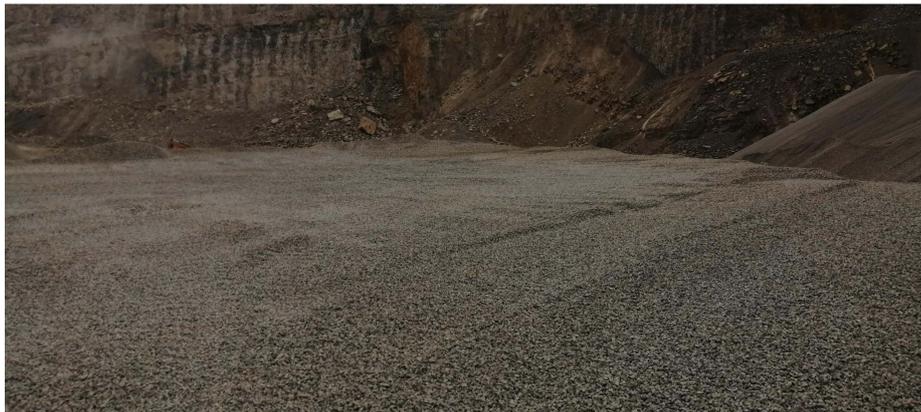
废弃工业场地 1 区照片

废弃工业场地 1 区分布于矿区中西部、废弃工业场地 2 区分布于矿区北部。原为本矿山的成品矿堆场，后废弃不用。已损毁土地面积 0.2739hm^2 ，其中废弃工业场地 1 区已损毁土地面积 0.0861hm^2 、废弃工业场地 2 区已损毁土地面积 0.1878hm^2 ，该区域原堆积矿石，已改变了原生的地形地貌景观，使得植被被破坏，岩体裸露，对地形地貌景观影响与破坏程度“严重”。（见废弃工业场地 1 区、废弃工业场地 2 区照片）

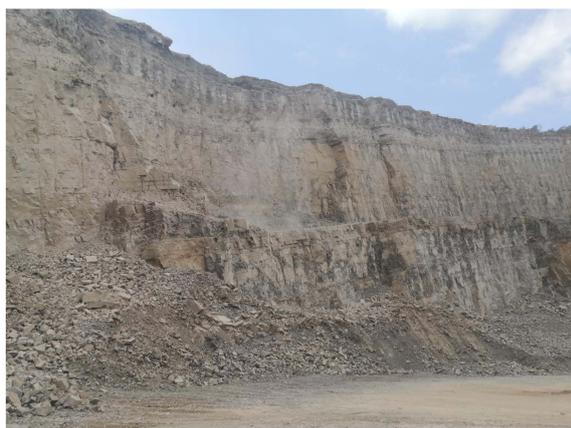
照片 8-2-1 原露天采场

现矿界内形成一露天采场，位于矿区南部，采场南北长约 180m，东西宽约 160m。底部标高约 1645m，顶部最高约 1703m，采场最大垂深约 58m。采场边坡角约为 60° - 80° 。有 1645m 一个终了平台。本项目原露天采场已损毁土地面积为 2.0652hm^2 ，其中 1645m 终了平台面积为 1.3084hm^2 ，边坡面积 0.7568hm^2 。占地类型为有林地、采矿用地，损毁程度为重度损毁。损毁土地详情见表 8-2-1、照片 8-2-1。

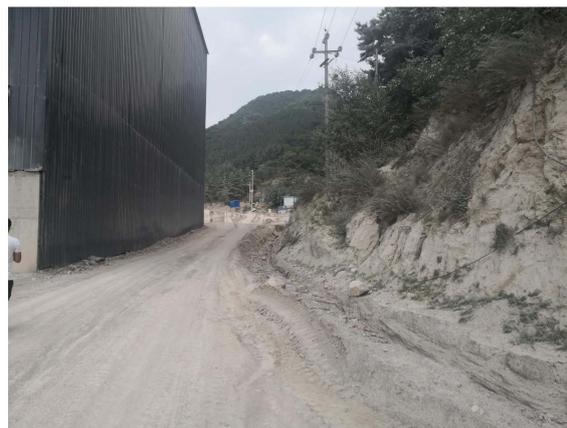
照片 8-2-2 已建矿山道路

由于矿山生产需要，在矿区周边修建了矿山道路。依据石楼县自然资源局提供的 2019 年土地利用调查数据，土地利用类型为有林地、采矿用地，地类未变更为农村道路。道路平均宽 6m，道路长 427m，已损毁土地面积 0.2560hm²，损毁土地程度为重度损毁。矿山道路损毁土地详情见表 8-2-3、照片 8-2-2。
