孝义市煤基固废生态回填及区域生态
修复治理试点项目

环境影响报告书

建设单位：孝义市瑞恒能源环保有限公司

编制单位：山西清泽阳光环保科技有限公司

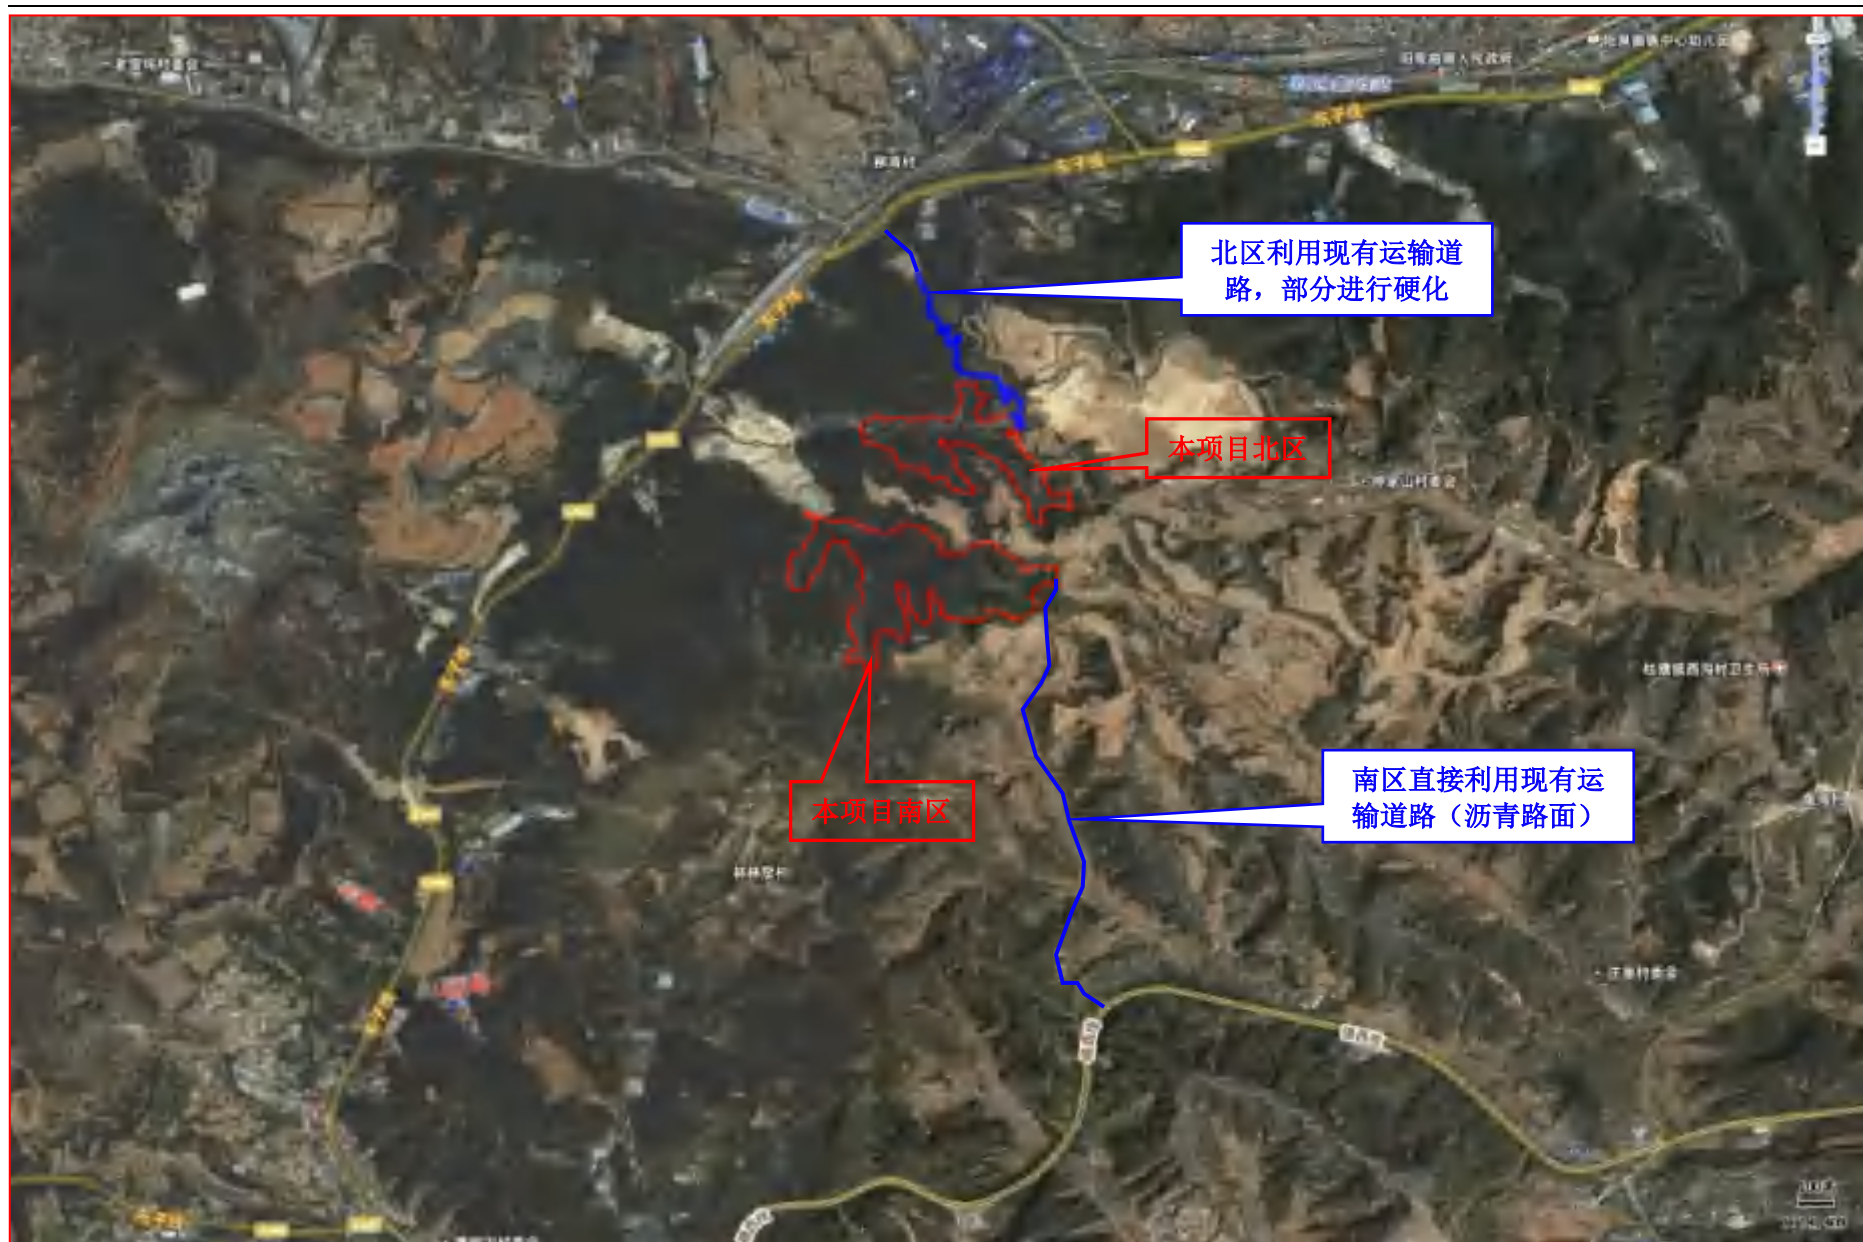
图 3.4-4 本项目运输道路路线图

本项目北区场外运输道路利用场地北侧现有道路，其中需要硬化道路 445m，该场外运输道路向北进入 G340（东子线）国道，南区直接利用场地东南侧现有道路，现有为沥青路面，向东南直接进入梧西线，本项目运输道路路线图见图 3.4-6。

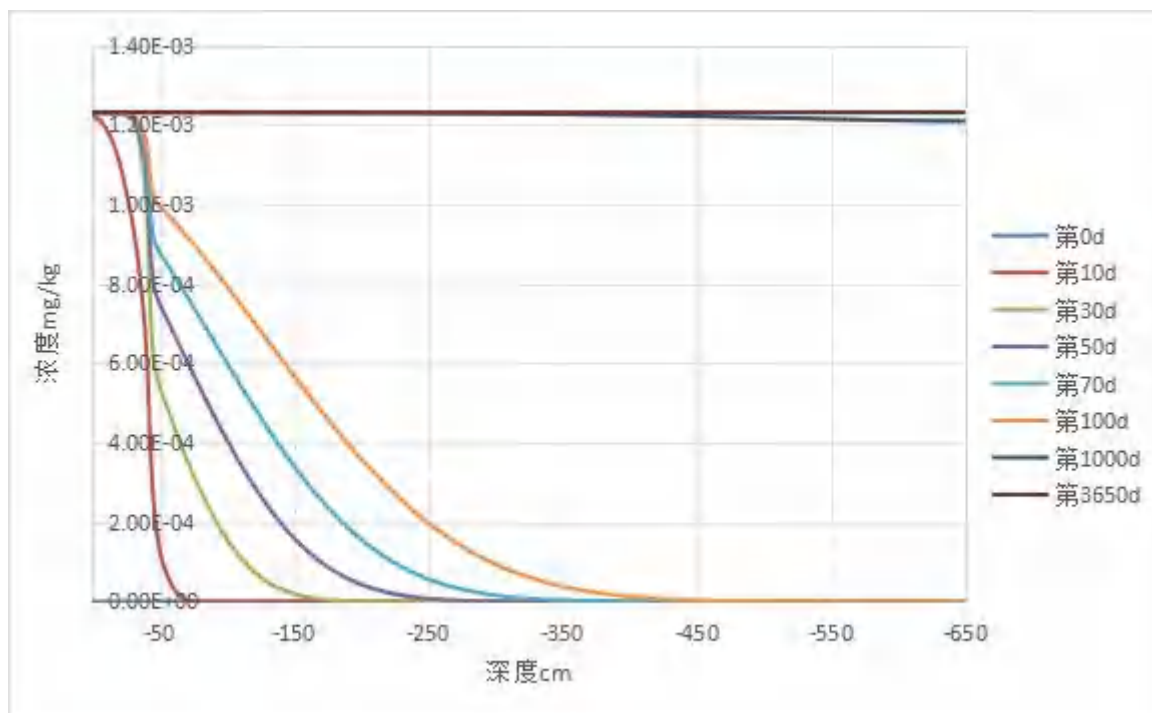
图 5.2-1 砷在不同时间的浓度分布图

利用 HYDRUS-1D 运行溶质运移模型，将相关土壤参数、污染源参数和防渗层参数代入模型中，预测结果详见图 5.2-1~图 5.2-4。

由预测可见，由于本项目治理区包气带土壤以砂土、粉质粘土为主，在不考虑吸附、沉淀、生物吸收、化学与生物降解等作用的情况下，污染物砷在 42.81d 时污染物可弥散至土壤层底部（-6.5m 处），此时整个土壤层最底层砷浓度为 3.42×10^{-31} mg/kg，持续渗漏 1742d 后，土壤砷浓度区域稳定值，达到 0.0012mg/kg。污染物镍在 42.79d 时污染物可弥散至土壤层底部（-6.5m 处），此时整个土壤层最底层镍浓度为 6.68×10^{-31} mg/kg，持续渗漏 1739d 后，土壤镍浓度区域稳定值，达到 0.012mg/kg。企业加强源头控制和分区防渗措施，定期对地下水进行监测，从而可防止污染物下渗至地下水，杜绝非正常渗漏事故对土壤的影响。
