柳林县离柳煤基固废生态回填及区域  
生态修复治理试点项目变更

# 环境影响报告书

编制单位：煤炭工业太原设计研究院集团有限公司

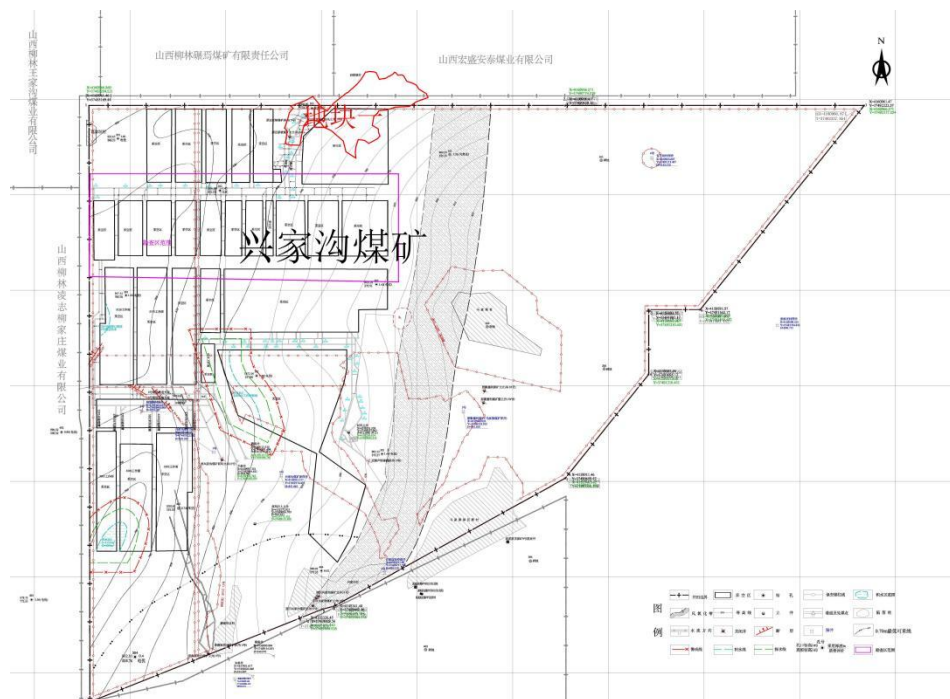
图 3.3-1 (a) 田家坡场区（地块一）与 5#煤层采空区关系位置图

田家坡场区（地块一）下方存在 5#、8#、9#煤层采空区图 3.3-1（a，b，c），大东庄场区（地块二）下方存在 4#、8#、9#煤层采空区图 3.3-2（a，b，c）。

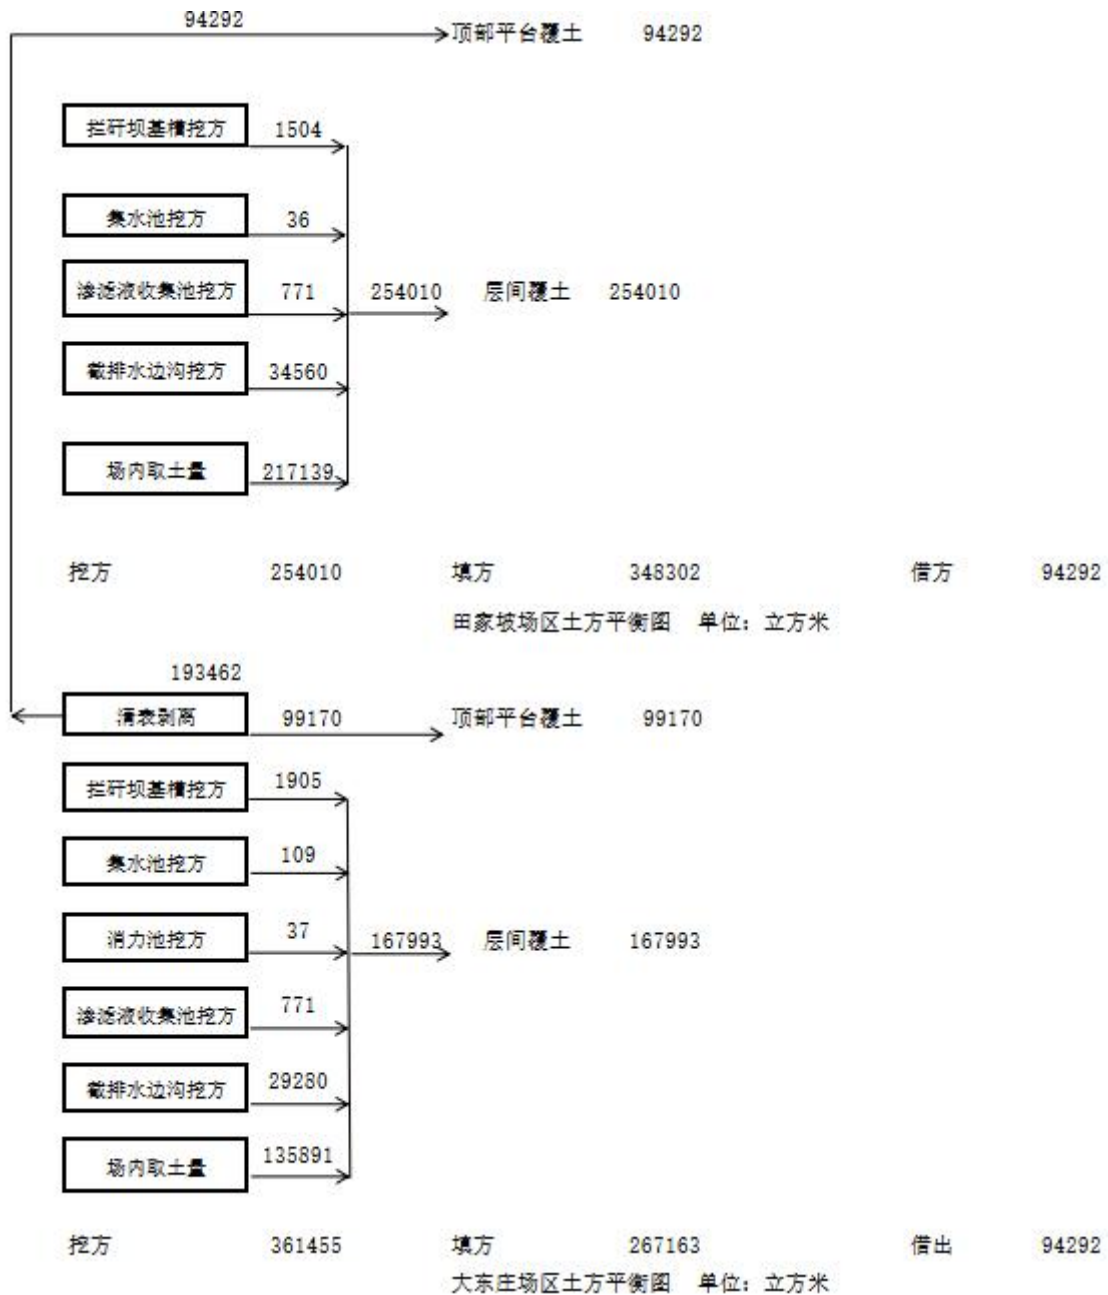
图 3.4-2 土方平衡图

根据本次土地整治项目土方平衡表及土方平衡图，本项目所需土量约为 61.5 万 m<sup>3</sup>，两块场地取土全部源自本地地。
