# 山西省兴县甘里铺村北沟渠采石厂石灰岩矿资源 开发利用、地质环境保护与土地复垦方案

报告编制单位：山西星辰地质勘查有限公司

编制时间：二〇一九年五月

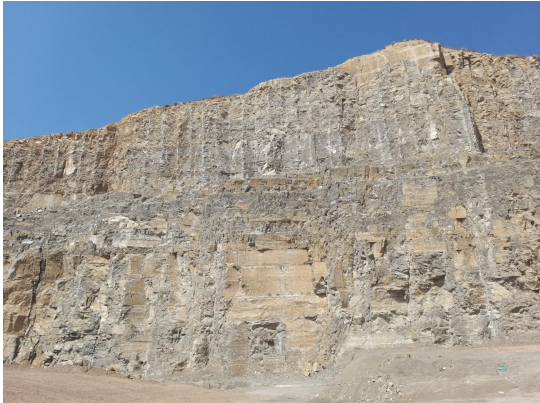
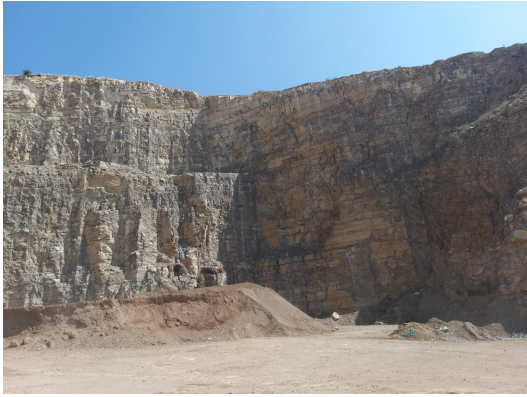
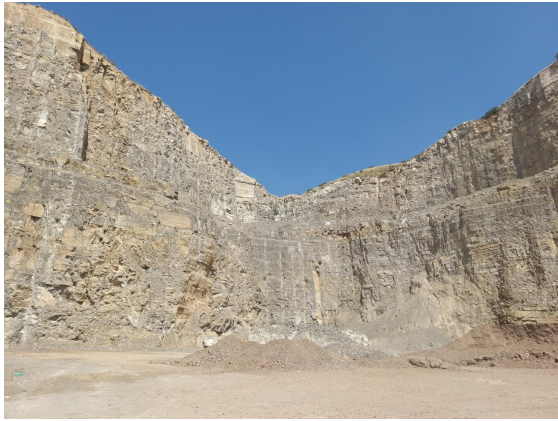
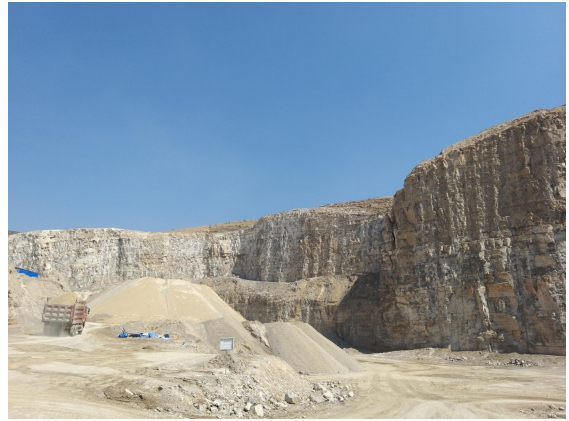
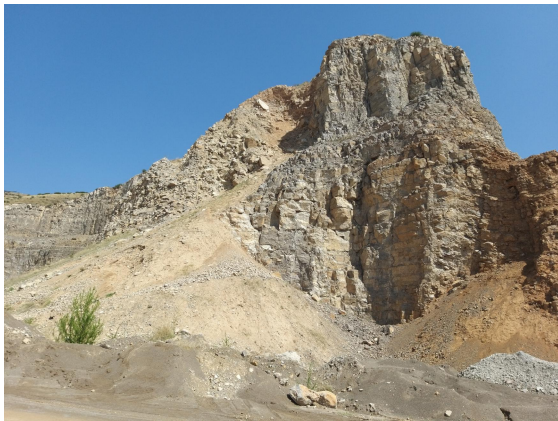
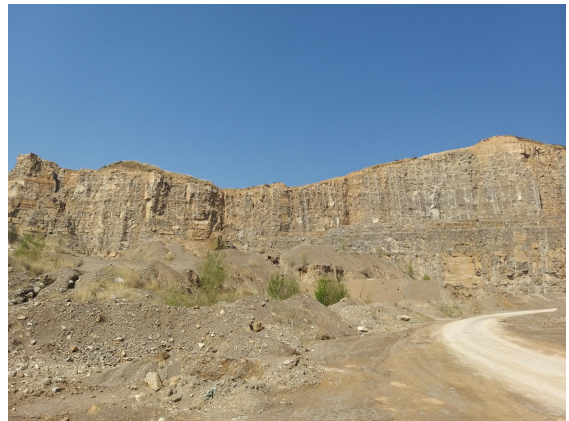
照片 1 XP1 不稳定边坡（镜向 NW） 照片 2 XP2 不稳定边坡（镜向 NE）

照片3 XP3 不稳定边坡（镜向NE） 照片4 XP4 不稳定边坡（镜向NE）

照片5 XP5 不稳定边坡（镜向NE） 照片6 XP6 不稳定边坡（镜向NE）

XP1、XP2、XP3、XP4、XP5、XP6 边坡岩性为以往采矿形成。边坡岩体节理、裂隙较发育，节理裂隙一部分为原生节理裂隙，一部分为采矿时爆破振动产生的次生裂隙，稳定性较差。目前未造成人员及财产损失，主要存在崩塌、滑坡隐患。

XP6：位于矿区内东南部的采场，该边坡长约 240m，宽约 90m，面积  $22700\text{m}^2$ ，开采标高 1196-1123m，高度 5-73m，坡面角 70-80 度，开采时间为 2010 年以前，边坡岩性为奥陶系下马家沟组灰岩，倾向  $288^{\circ}$ ，倾角  $5-10^{\circ}$ ，岩层倾向与边坡方向高角度斜交，坡体裂隙发育，岩体较破碎，局部存在危岩体，存在崩塌、滑坡地质灾害隐患。见照片 1-6。

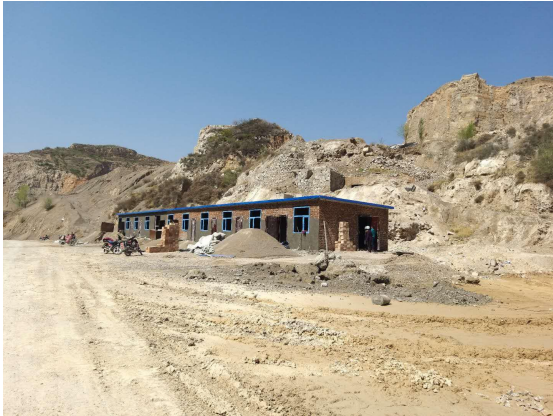
照片3 办公生活区

办公生活区整平及建筑物的建设局部对周边山体进行了开挖，改变了原始地貌，使坡地变成了平台。其周边开挖高度小于 3m，加上人工构筑物出现与周边原有的自然风貌不协调，地表植被全部破坏，对原始地形地貌景观破坏程度严重，面积为 0.04hm<sup>2</sup>；

破碎筛分场地及办公生活区已建成并投入使用，场地整平及建筑物的修建压占土地资源。破碎筛分场地压占土地资源面积为  $0.05\text{hm}^2$ ，全部为采矿用地；办公生活区压占土地资源面积为  $0.04\text{hm}^2$ ，全部为采矿用地。

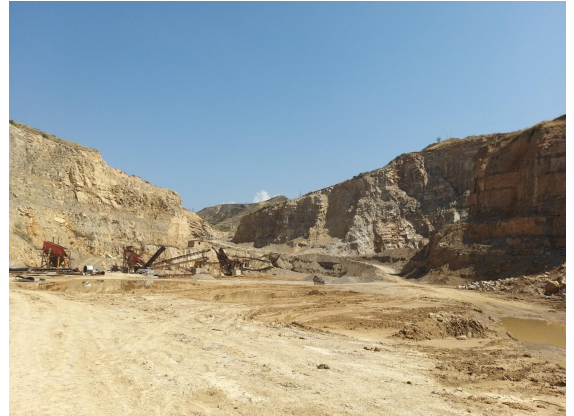
照片4 破碎筛分场地

现有破碎筛分场地位于矿区中部，占地面积  $0.05\text{hm}^2$ 。场地内主要设置有碎料加工场、成品堆放区、供配电室等，碎石加工场主要设备有振动给料机、颚式破碎机、反击式破碎机、振动筛。场地标高为 1073-1076m，生产设备依地形高低趋势进行布置。

破碎筛分场地整平及建筑物的建设局部对周边山体进行了开挖，改变了原始地貌，使坡地变成了平台。其周边的挖方边坡高度约为 3m，加上人工建筑物出现与周边原有的自然风貌不协调，地表植被全部破坏，对原始地形地貌景观破坏程度严重，面积为 0.05hm<sup>2</sup>；

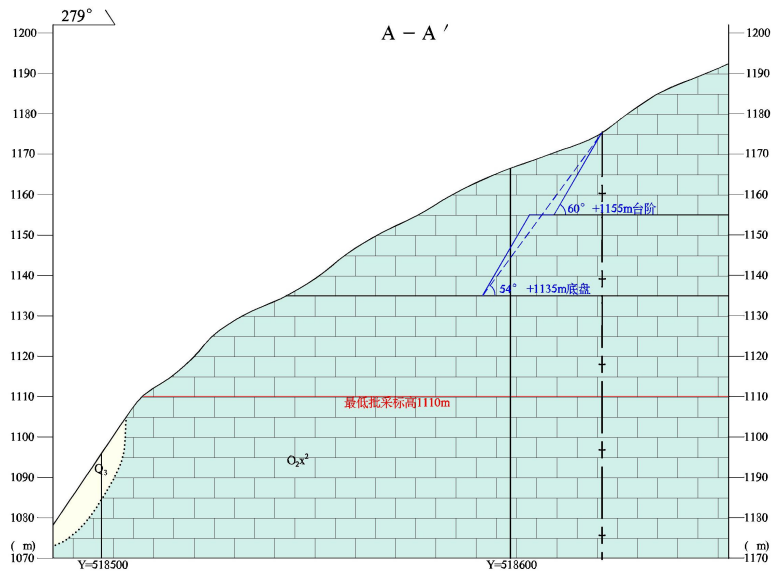
图 7-6 终了边坡地质剖面图

采矿终了后将在西部形成终了边坡，该边坡分 2 个台阶，台阶高度约 20m，平台较为平整，坡体岩性为奥陶系中统下马家沟组灰岩。该区岩层倾向  $288^{\circ}$ ，坡体为正向或斜向坡，岩层倾向与边坡方向正交或斜交，坡体裂隙发育，岩体较破碎，局部存在危岩体，预测单体规模均为小型。

露天采场西部终了边坡危害对象一般为 2 台型号 ZGD-100 型潜孔钻机配普瑞阿斯螺杆空气压缩机、2 台柳工 CLG 220C 液压挖掘机、2 台常林 ZLM50E-2 型装载机、3 辆东风 DFL 3258A3 型 10 吨自卸式汽车和工作人员。预测该段不稳定斜坡可能发生小规模的崩落、掉块，威胁其下部人员及设备。两组不稳定斜坡威胁财产 100-300 万元，受威胁人数 10 人，危害程度中等，地质灾害危险性中等。

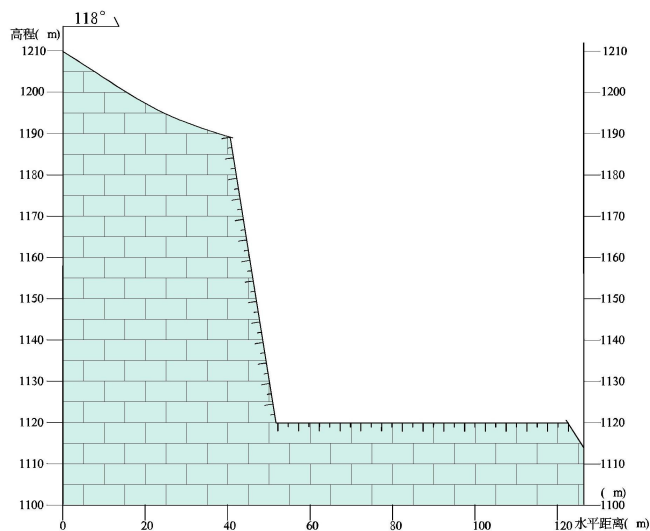
图 7-7 采场 1 地质剖面图

XP1：位于矿区内西北部的采场，该边坡长约 575m，宽约 135m，面积 67000m<sup>2</sup>，开采标高 1208-1120m，高度 5-88m，坡面角 80 度左右，开采时间为 2010 年-2014 年底，坡下设备及生产人员已撤离，威胁对象为过路矿石运输车辆、机械设备及过路行人等，威胁人数 10-15 人，经济损失大于 100 万元，危险性中等，危害程度较严重。

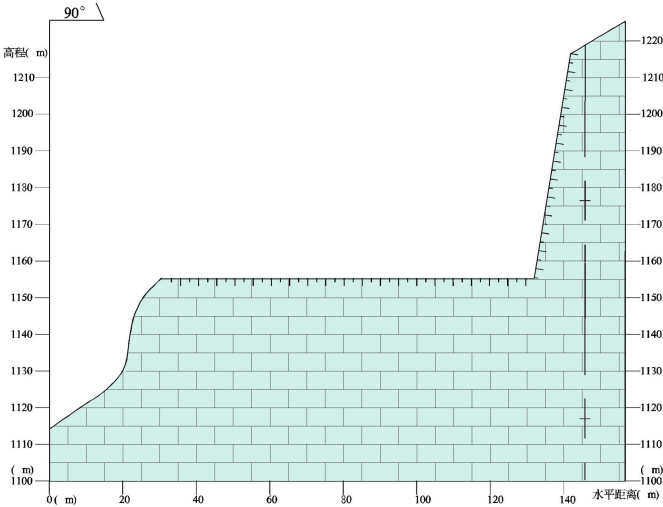
图 7-8 采场 2 地质剖面图

XP2：位于矿区内东北部的采场，该边坡长约 125m，宽约 55m，面积 7100m<sup>2</sup>，开采标高 1217-1155m，高度 4-62m，坡面角 70-80 度，开采时间为 2015 年-2016 年底，坡下设备及人员已撤离，威胁对象为过路矿石运输车辆、机械设备及过路行人等，威胁人数 10-15 人，经济损失大于 100 万元，危险性中等，危害程度较严重。

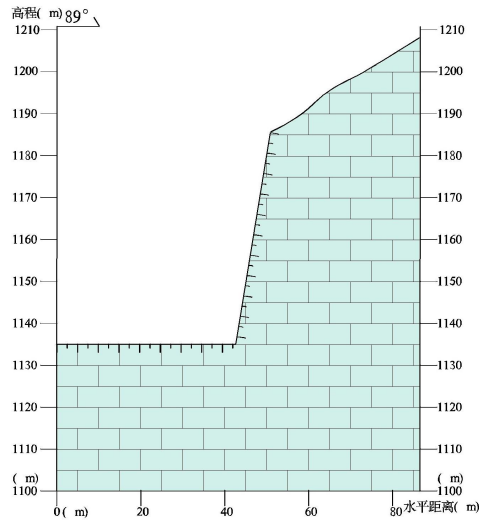
图 7-9 采场 3 地质剖面图

XP3：位于矿区内东北部的采场，该边坡长约 166m，宽约 22m，面积 4700m<sup>2</sup>，开采标高 1196-1135m，高度 3-60m，坡面角 75 度左右，开采时间为 2012 年，坡下设备及人员已撤离，威胁对象为过路矿石运输车辆、机械设备及过路行人等，威胁人数 10-15 人，经济损失大于 100 万元，危险性中等，危害程度较严重。

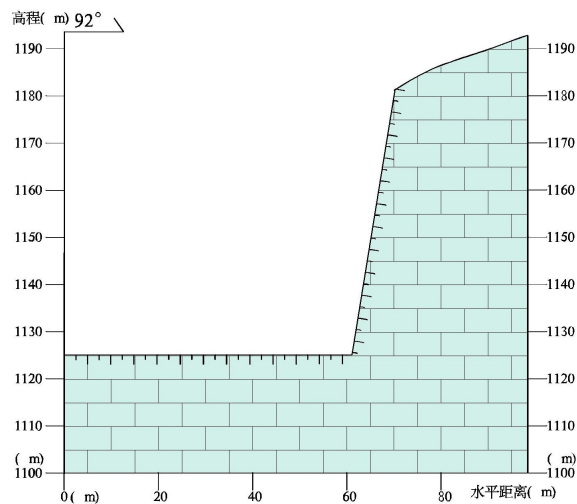
图 7-10 采场 4 地质剖面图

XP4: 位于矿区内东部的采场, 该边坡长约 50m, 宽约 35m, 面积  $2000\text{m}^2$ , 开采标高 1178-1135m, 高度 3-43m, 坡面角 70 度左右, 开采时间为 2011 年, 坡下设备及人员已撤离, 威胁对象为过路矿石运输车辆、机械设备及过路行人等, 威胁人数 10-15 人, 经济损失大于 100 万元, 危险性中等, 危害程度较严重。

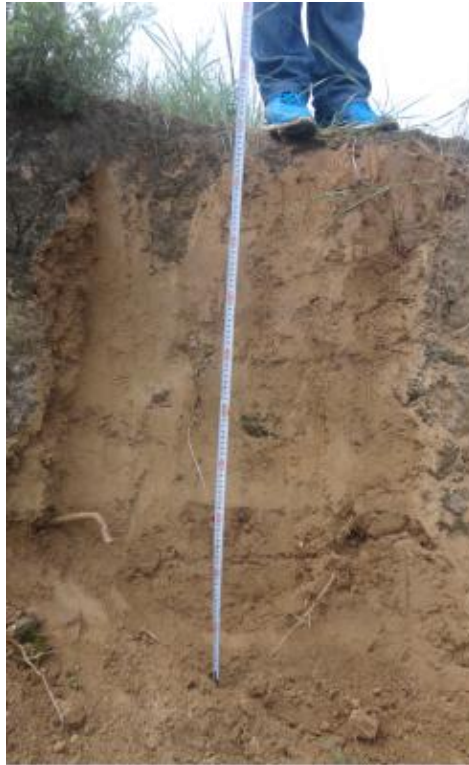
照片 9-1 影响区旱地土壤剖面图

土壤剖面 2019 年 5 月采自矿区外甘里铺村-0066 号图斑，种植农作物为谷子。该耕地地处矿区东部山坡，土体厚度约在 3-5m 左右，耕作层厚度约 25cm，土类为褐土，通透性良好，耕性良好，其剖面主要性状：

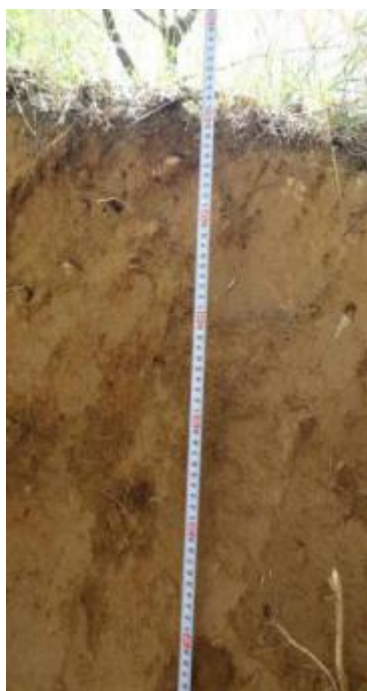
照片 9-2 林地土壤剖面图

土壤剖面 2019 年 5 月采自矿区外奥家湾村-0011 号图斑灌木林地，土层由南向北，由低到高逐渐增厚，山顶土层厚度在 3-5m 左右，下部为碎屑状覆盖物。其剖面主要性状：

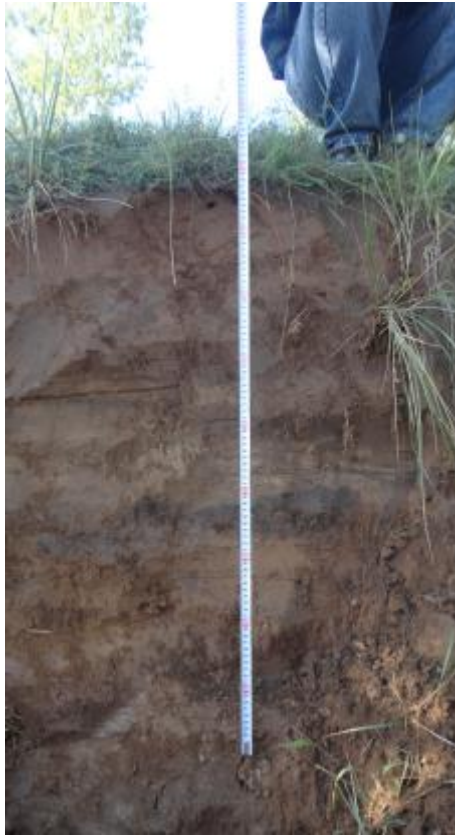
照片 9-3 影响区草地土壤剖面图

土壤剖面 2019 年 5 月采自矿区东部廿里铺村 0047 号图斑的其他草地，土地厚度约 2-3m，土壤通透性一般，肥力较差。其剖面主要性状：

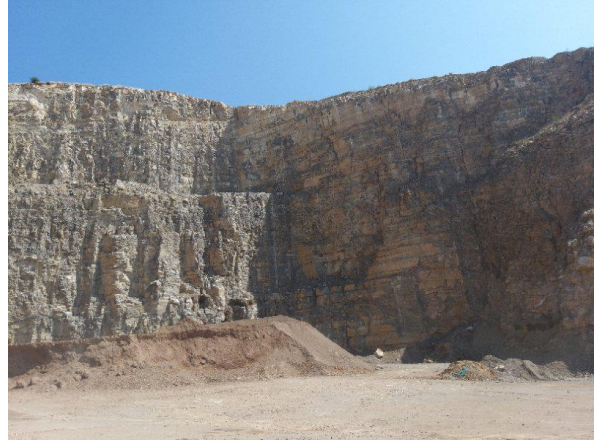
照片 9-5 已有采场

编号	平台宽度 (m)	边坡高度 (m)	边坡坡度 (°)	边坡长度 (m)	平台高程 (m)	边坡面积 (hm <sup>2</sup> )	平台面积 (hm <sup>2</sup> )	合计 (hm <sup>2</sup> )
1#采场	135	5-88	80	575	1120	1.2	5.5	6.7
2#采场	55	4-62	70-80	125	1155	0.05	0.66	0.71
3#采场	22	3-60	75	166	1135	0.15	0.32	0.47
4#采场	35	3-43	70	50	1135	0.05	0.15	0.2
5#采场	17	2-51	80	50	1132	0.03	0.05	0.08
6#采场	90	5-65	70-80	240	1123	0.42	1.85	2.27
合计	-	-	-	1206		1.9	8.53	10.43

因在开采中直接破坏了植被和土壤生态系统，直接导致植物的死亡，和破坏了地表土壤结构，故确定为重度损毁。

根据现场调查, 矿区范围内大面积在可视范围内的地表植被、地形地貌景观多被破坏。矿区内中部存在六处露天采场, 均呈不规则多边形, 采场 1 长约 575m, 宽约 135m, 面积 67000m<sup>2</sup>, 高度 5-88m, 坡面角 80 度左右; 采场 2 长约 125m, 宽约 55m, 面积 7100m<sup>2</sup>, 高度 4-62m, 坡面角 70-80 度;

采场 3 长约 166m，宽约 22m，面积 4700m<sup>2</sup>，高度 3-60m，坡面角 75 度左右；采场 4 长约 50m，宽约 35m，面积 2000m<sup>2</sup>，高度 3-43m，坡面角 70 度左右；采场 5 长约 50m，宽约 17m，面积 800m<sup>2</sup>，高度 2-51m，坡面角 80 度左右；采场 6 长约 240m，宽约 90m，面积 22700m<sup>2</sup>，高度 5-65m，坡面角 70-80 度。各采场对评估区原生植被、地形地貌景观环境造成较大破坏，完全改变了原始斜坡外观，地表植被全部破坏，对原生地形地貌景观破坏程度严重，面积 10.43hm<sup>2</sup>；
