# 山西省交城县燎原陶瓷粘土矿陶瓷土矿 矿产资源开发利用和矿山环境保护与 土地复垦方案

项目单位：交城县燎原陶瓷粘土矿

编制单位：太原理工大学

二〇二一年三月

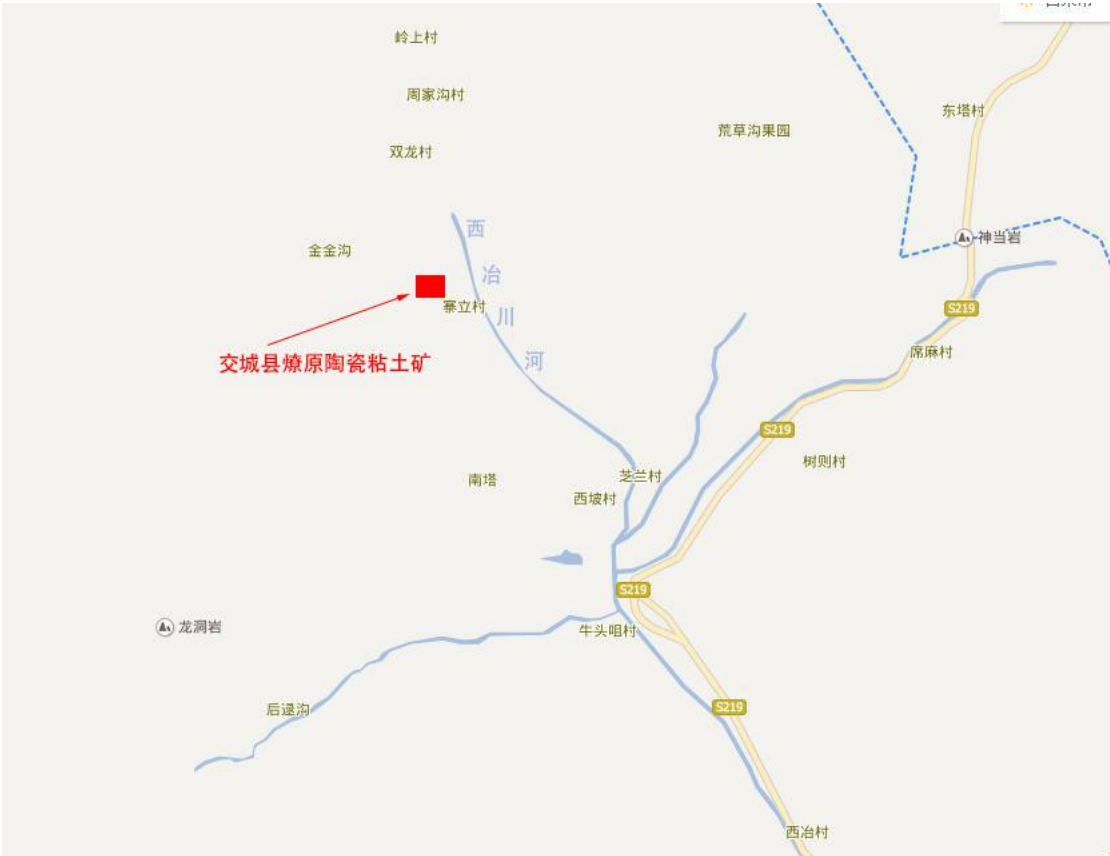
图 2-1 项目区地表水系图

矿区位于低中山剥蚀区山梁上，地势呈“V”型谷，大黄沟位于矿区外北部，最高点位于矿区西部山坡上，海拔标高 1431m，最低点位于东部冲沟中，海拔标高 1380m，相对高差 51m，矿区内无常年性流水，地形坡度在 15-30°之间，区内地形有利于自然排水。矿区内汇水面积不大，地表径流条件好，大气降水能迅速

沿山体坡面流向沟谷。地表水系及矿区水系图见图 2-1。

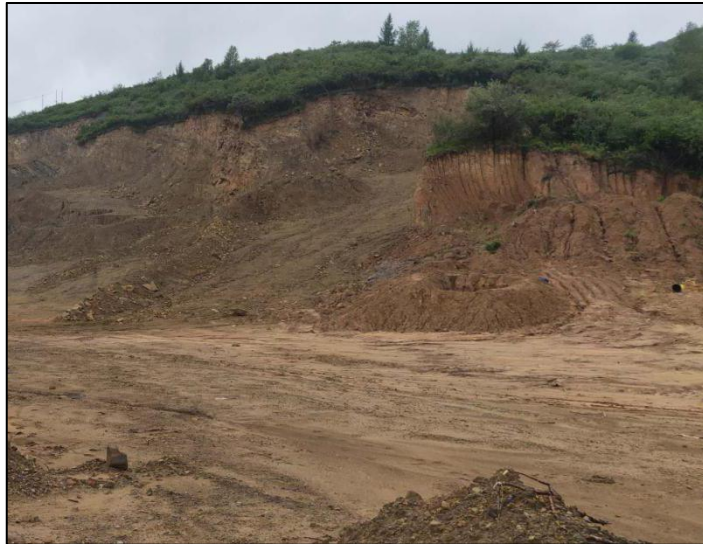
照片8-1 边坡WP1（镜向西）

边坡 WP1：位于旧采区西侧，开采过程中形成，边坡长约 110m，高约 10m，采剥坡度为 55-60°，出露岩性为石炭系中统本溪组灰色粘土岩及厚层粘土，倾向北东东，倾角 5-10°，岩层倾向与边坡坡向小角度斜交。现状条件下，边坡稳定性较好，未发生崩塌、滑坡地质灾害，地质灾害危险性小，但存在地质灾害隐患。边坡 WP1 见照片 8-1。

（2）边坡 WP1：位于旧采区西侧，开采过程中形成，边坡长约 110m，高约 10m，采剥坡度为 55-60°，出露岩性为石炭系中统本溪组灰色粘土岩及厚层粘土，倾向北东东，倾角 5-10°，岩层倾向与边坡坡向小角度斜交。因旧采区资源已经采空，未来开采过程中 WP1 不会对人员和设备造成威胁，但边坡顶部有设计矿区道路通过、危害程度小，危险性小。该边坡可通过放置警示牌、警示线等方式预防地质灾害造成损失，通过清理危岩、绿化治理措施使之与周边环境相协调，其治理措施是必要的、可行的，治理恢复较容易。

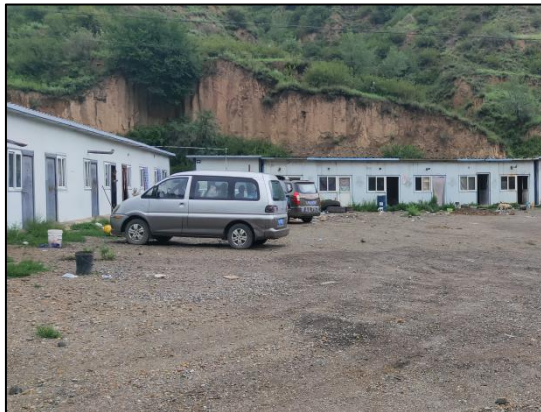
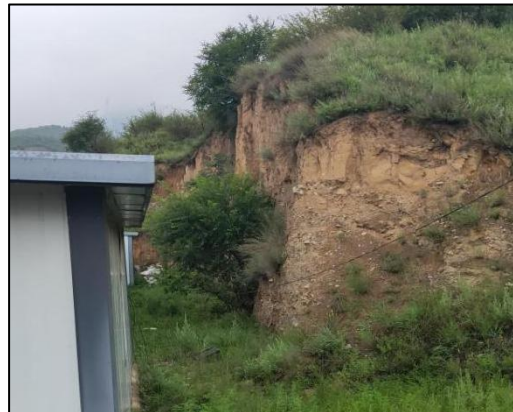
照片8-2 边坡WP2（镜向北）

边坡WP2：位于工业场地北侧，边坡长约70m，高约7m，边坡坡度近90°，为土质边坡，出露岩性为第四系浅黄色亚粘土、亚砂土，坡顶植被覆盖较好。现状条件下，边坡稳定性较好，未发生崩塌、滑坡地质灾害，地质灾害危险性小，但存在地质灾害隐患。边坡WP2见照片7-2、照片7-3。

边坡 WP2：位于工业场地北侧，边坡长约 70m，高约 7m，边坡坡度近 90°，坡向南，为土质边坡，出露岩性为第四系浅黄色亚粘土、亚砂土，坡顶植被覆盖较好。但边坡受爆破振动、持续降水、风化的因素下，土质边坡可能发生崩塌、滑坡，威胁下部工业场地办公人员及建（构）筑物，威胁人数约 10-16 人，威胁房屋 7 间，可能造成直接经济损失 100-140 万元，危害程度中等，危险性中等，矿山影响程度分级为“较严重”，面积 0.30hm<sup>2</sup>。

（3）边坡 WP2：位于工业场地北侧，边坡长约 70m，高约 7m，边坡坡度近 90°，为土质边坡，出露岩性为第四系浅黄色亚粘土、亚砂土，坡顶植被覆盖较好。但边坡受爆破振动、持续降水、风化的因素下，土质边坡可能发生崩塌、滑坡，威胁下部工业场地办公人员及建（构）筑物，危害程度中等，危险性中等。
